REKONSTRUKCE MOSTU ev. č. 245 - 002

přes Zelenečský potok LÁZNĚ TOUŠEŇ

dendrologický průzkum

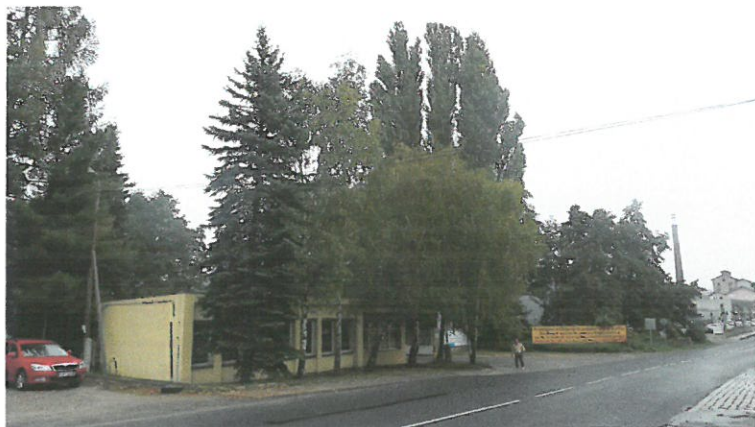
Východní pohled na skupinu stromů před vstupním objektem areálu. Druhově převažují břízy bělokoré. Za nimi na horizontu je patrné reziduum původního stromořadí ze starých, stále však kvalitních topolů vlašských. Vpravo břehové porosty u mostu.

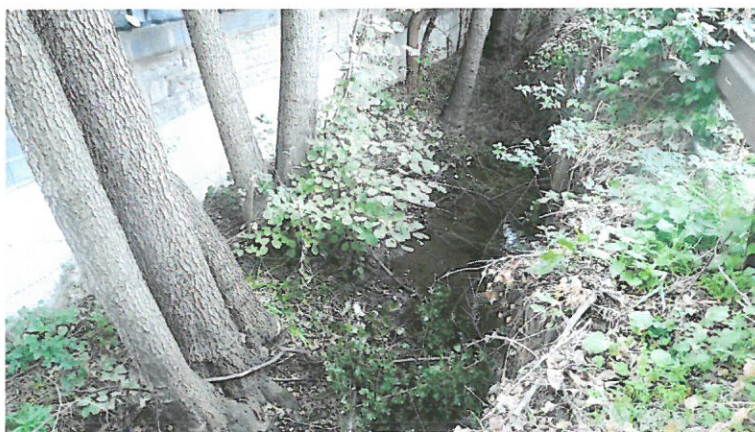
Detailní pohled na stromy v okolí potoka a porostní skupinu ozn. a. Stromy zde rostou v naprosto nevhodných a stísněných podmínkách pod tělesem silnice. Převažující druh je olše lepkavé ve formě vícekmennů. Často dochází k odklonům s možností pádu stromů.

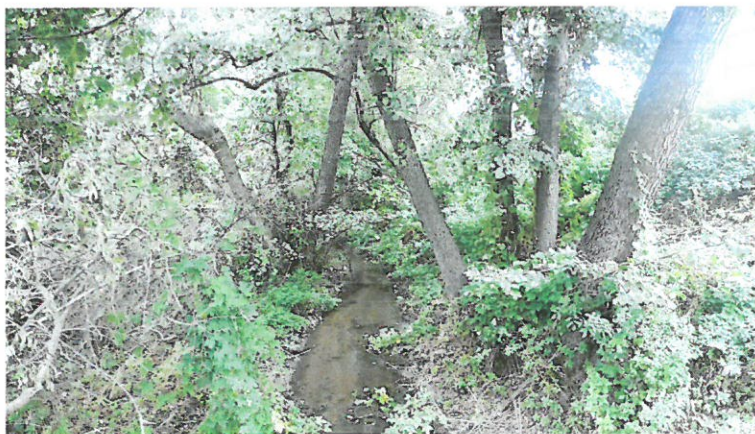
Pohled z mostu severním směrem do koryta Zelenečského potoka. Celé údolí je místy neprůchodné, porostlé náletovými dřevinami, většinou pnoucími a pokryvnými keři. Stromy jsou extrémně nakloněné, místy hrozí jejich zřícení!

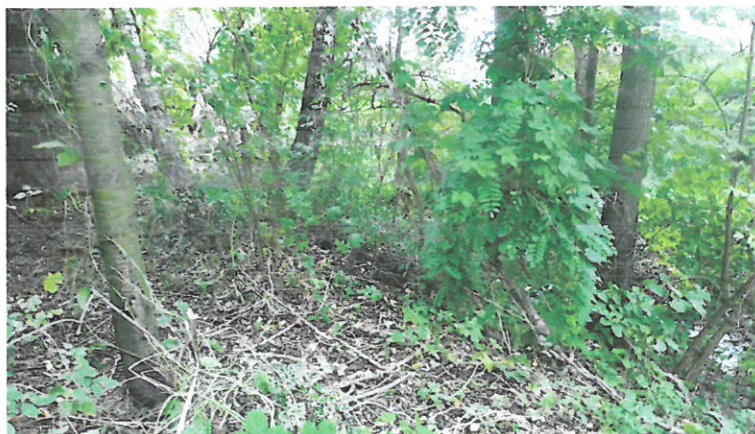
Severní okraj řešeného území, opět neudržované a neprůchodné plochy na březích potoka (porostní skupina ozn. c). Celé střední patro porostů je zanedbané a z vodohospodářského pohledu nebezpečné (překážky při eventuálních povodních).

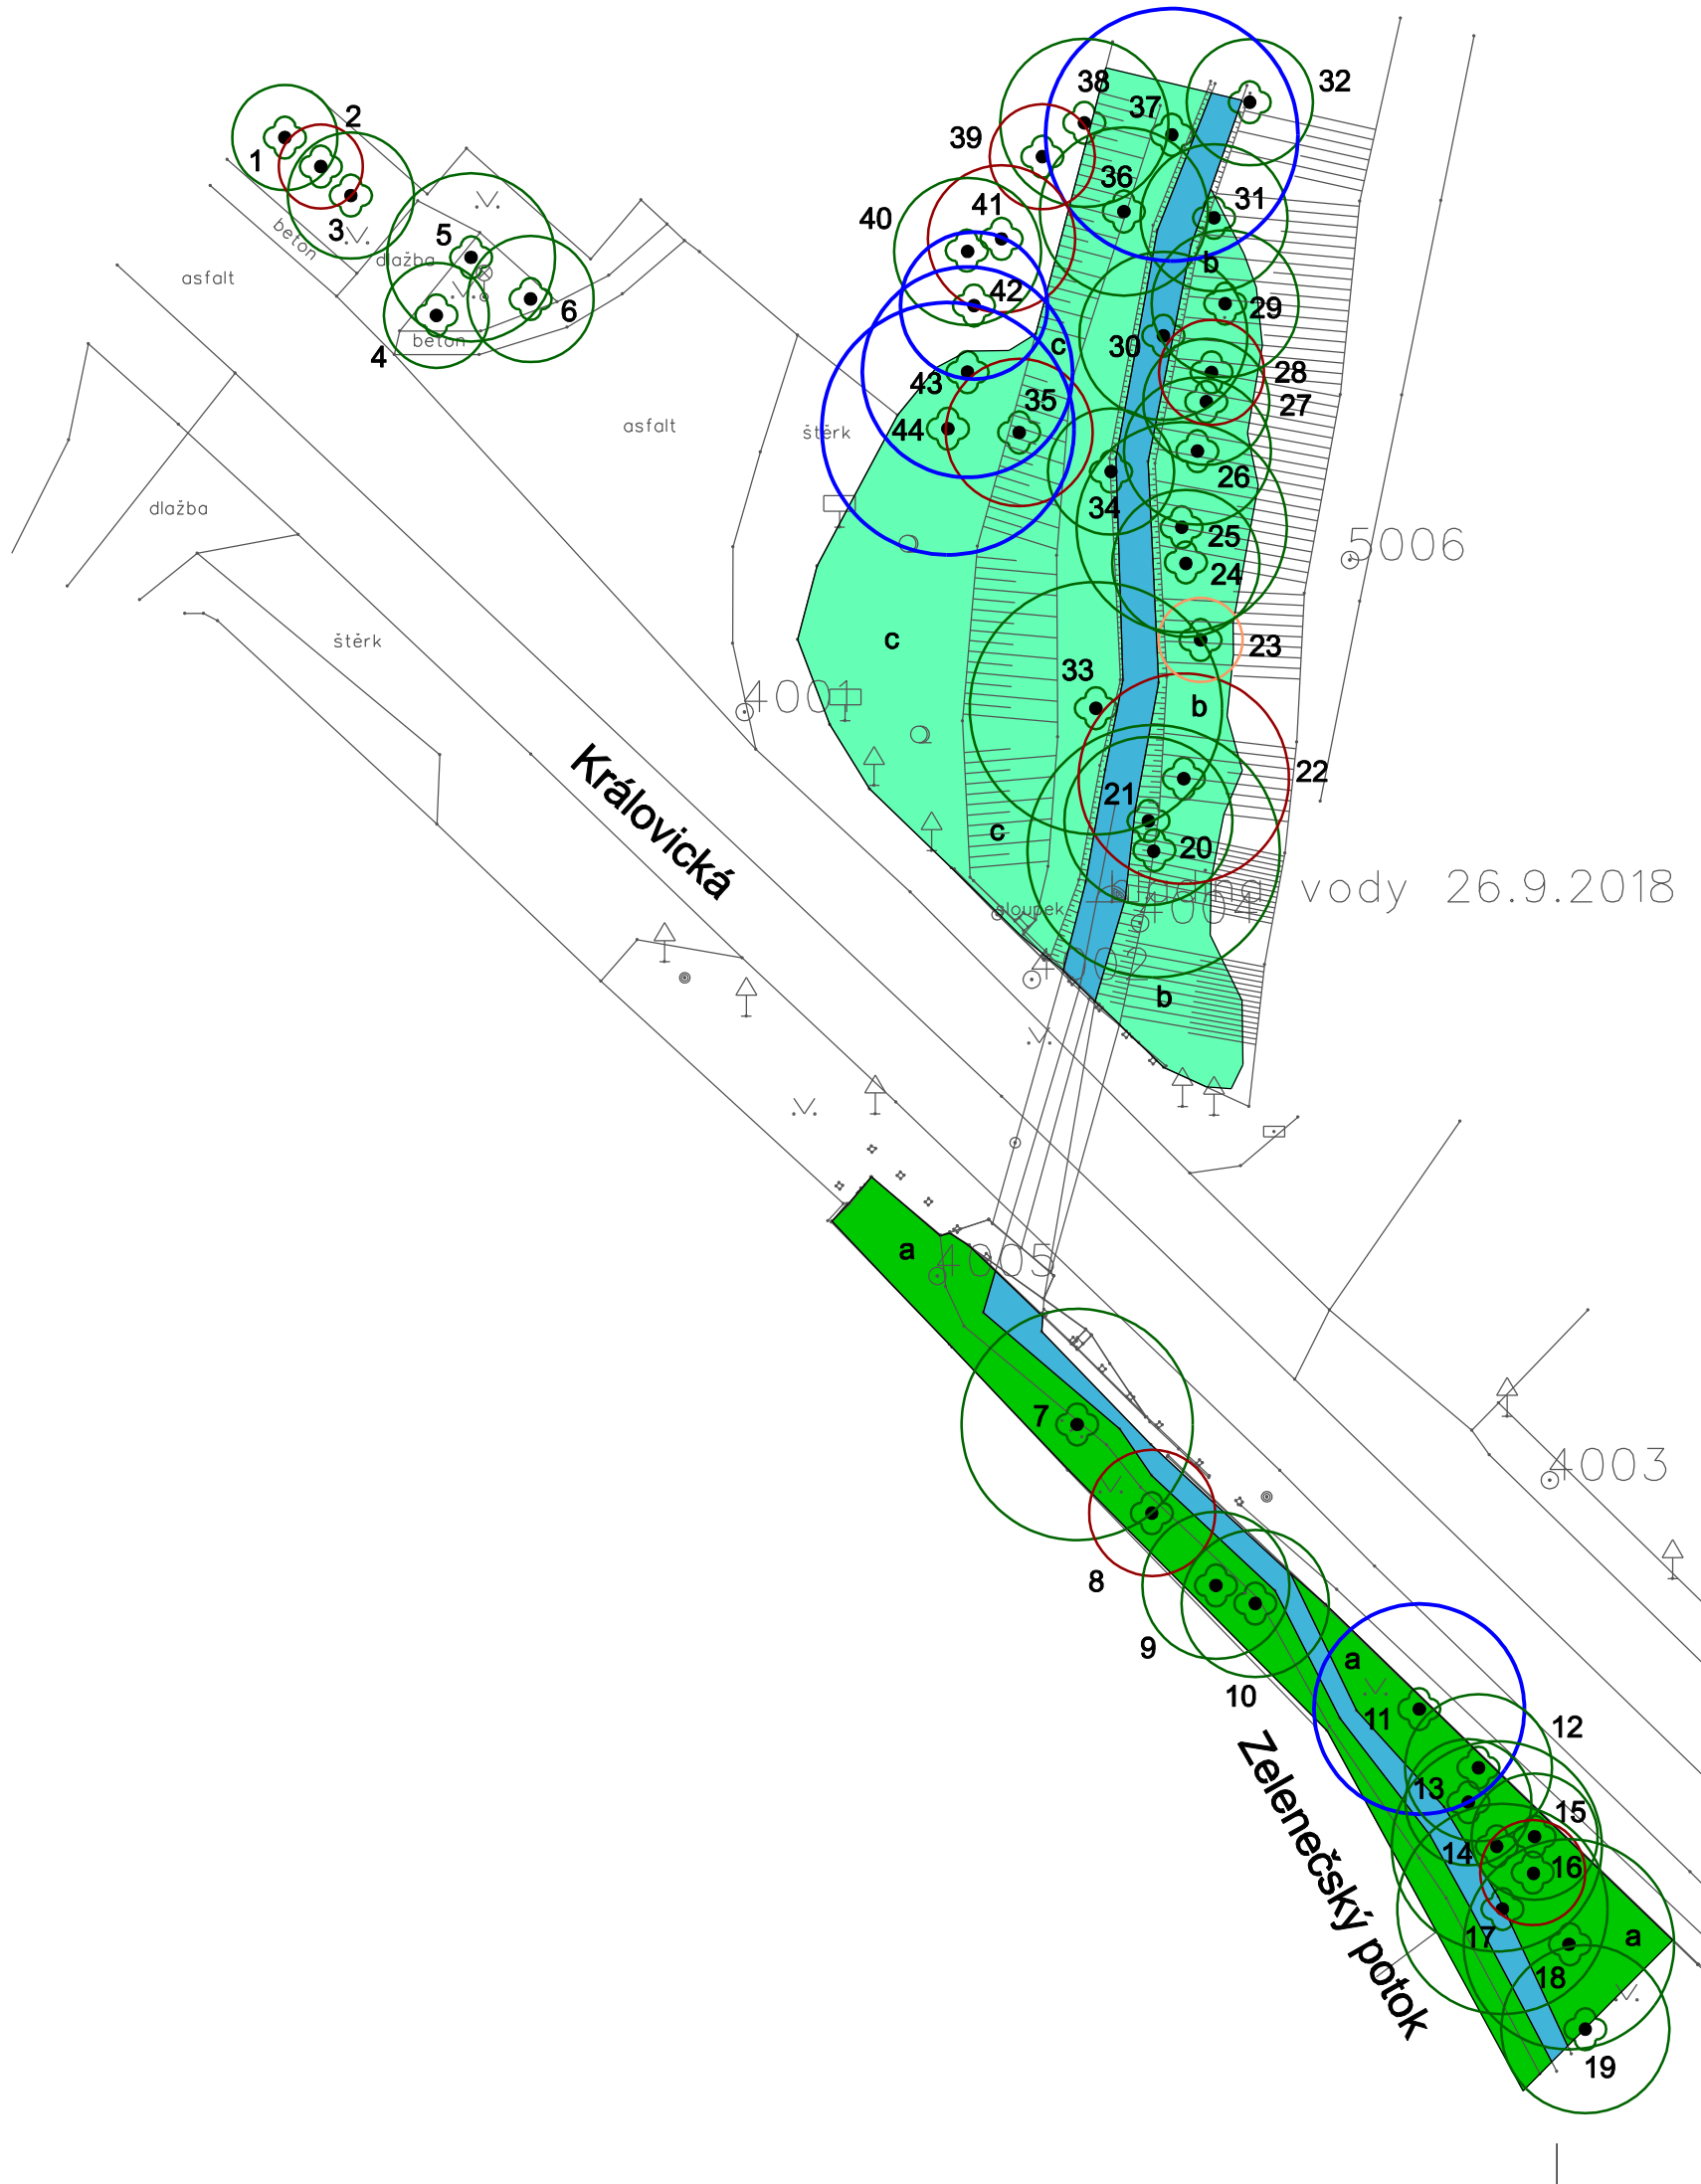
Stávající dřeviny byly na ploše očíslovány, druhově popsány a zakresleny do podkladové mapy 1 : 350. U stromů je zaznamenán jejich druh, příp. kultivar a sadovnická hodnota 1 - 5. Věková kategorie byla stanovena podle metodiky doc. P. Šimka (VŠZ Brno, fakulta agronomická v Lednici na Moravě):

Přehled o všech stávajících dřevinách lokality je uveden v tabulkové příloze. Kromě metrických údajů je uvedeno stáří dřevin a jejich současné finanční ohodnocení. Všechny inventarizované dřeviny (stromy i porosty keřů) jsou též uvedeny na výkrese č.1.
