HIP: Ing. Jan PEŠATA tel.: +420 296 154 311 Stupeň: PDPS	Podpis:  	Název a účel díla: Oprava mostu ev. č. 10812-1 Most přes potok v obci Kšely
---	--	---

Podpis:	Název přílohy: Dendrologický průzkum	Změna:
Datum: 02/2016	Měřítka:	IČD:	15 6586 002 00 05 06	Číslo příl.: 000

**REKONSTRUKCE MOSTU
ev. č. 10812-1
KŠELY u Českého Brodu**

dendrologický průzkum

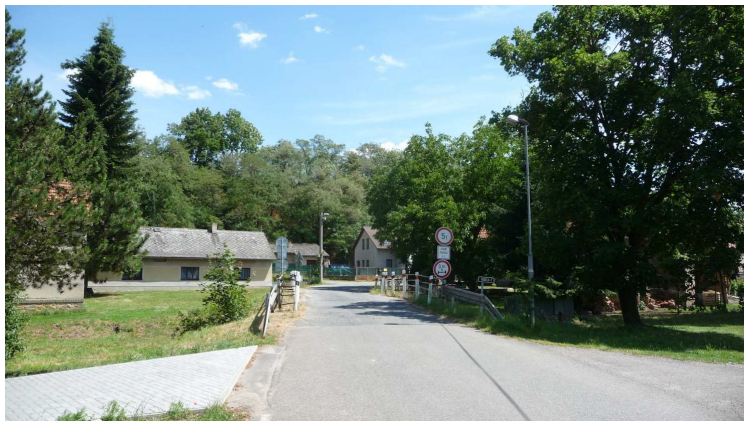
Celkový pohled na most přes Chotýšský potok v obci Kšely (od severozápadu). Pravé části dominuje mohutný javor mléčný č.1. Vlevo od mostu je patrný nálet javoru č.2 a větší, soliterní keř růže šípkové ozn. a.

Průzkumem bylo zjištěno, že na řešené ploše se nalézají celkem čtyři stromy. Dominantou území je poměrně kvalitní javor mléčný (*Acer platanoides*) č. 1, a to nad hranou vodoteče na pravém břehu potoka před mostem. Strom již sice počíná prosychat a byla u něj zjištěna menší dutina. Přesto se jedná o hodnotný, domácí dlouhověký strom s nutností ochrany.

Na svahu v severní partii mostu byl zaznamenán mladý nálet stejného druhu (č. 2 dle DP) spolu se soliterním keřem růže šípkové (*Rosa canina*) ozn. a. Obě dřeviny jsou neperspektivní, atypicky rostlé a je doporučeno jejich odstranění.

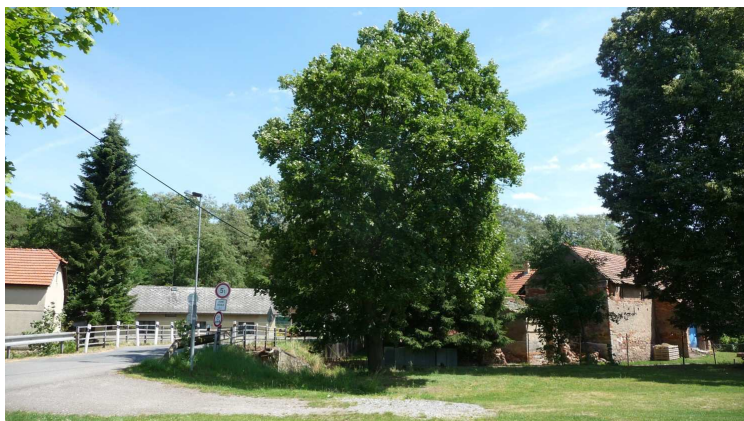
Pohled na starý exemplář javoru mléčného v jihozápadní části území. Strom již počíná prosychat a jeho koruna je nepravidelná. Stále se však jedná o perspektivní, dlouhověký strom, třebaže s menší dutinou.
