**INŽENÝRSKOGEOLOGICKÝ PRŮZKUM  
PRO REKONSTRUKCI KOMUNIKACE III/1016  
STRANČICE-KUNICE**

**Praha, leden 2019**

Příloha 1 – Situace sondovacích prací

Příloha 2 – Geologická dokumentace vrtaných a kopaných sond

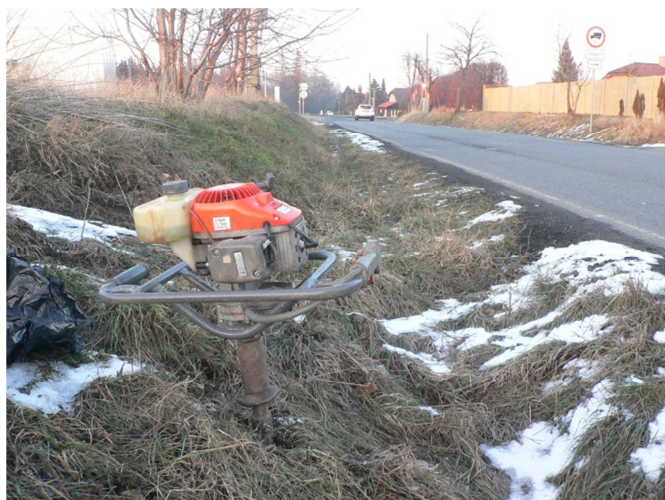
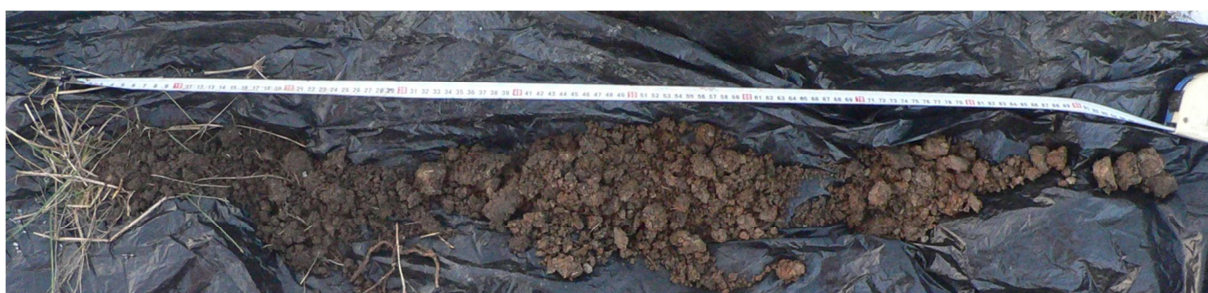
## Sonda V1

- 0,00 – 0,30 m hnědá **HLÍNA**, humózní,  
konzistence měkká až tuhá,  
**F5(ML)**
- 0,30 – 1,00 m rezavý **JÍL**, konzistence měkká,  
ojediněle opracované valouny  
velikosti 1 cm, **F6(CI)**

Podle výsledků sondovacích prací vrtů V1 až V3 je v místě plánovaného provedení chodníku do hloubky cca 0,4 m vrstva humózní hlíny (GT 1.1), která musí být odstraněna. Od hloubky cca 0,4 m. se nachází vrstva GT 1.2 a jedná se o JÍL konzistence tuhé, který lze zatřídit jako F6(CI). V části násypu ve staničení km 0,120 až km 0,250 se v tělese násypu nachází vrstva GT 1.3 a jedná se o štěrk s pískem, ve kterém se nacházejí balvany velikosti až 25 cm, které nejsou do násypového tělesa vhodné. Vrstvu GT 1.3 lze pak zatřídit jako S1 až G1+ cb+b.

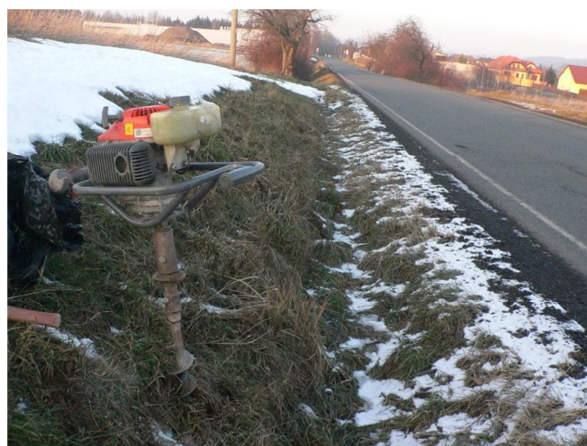
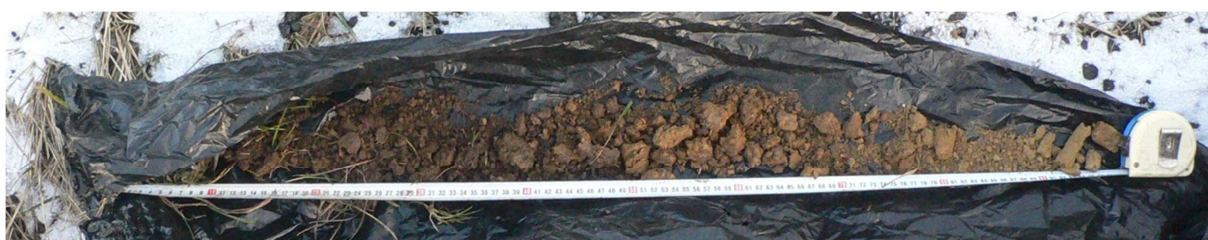
## Sonda V2

- 0,00 – 0,35 m hnědá **HLÍNA**, humózní, konzistence  
měkká až tuhá, **F5(ML)**
- 0,35 – 0,80 m světle žlutý **JÍL**, konzistence tuhá,  
ojediněle úlomky břidlice velikosti  
do 5-ti cm, **F6(CI)**.
- 0,80 – 1,0 m světle žlutý **JÍL**, konzistence pevná, **F6(CI)**

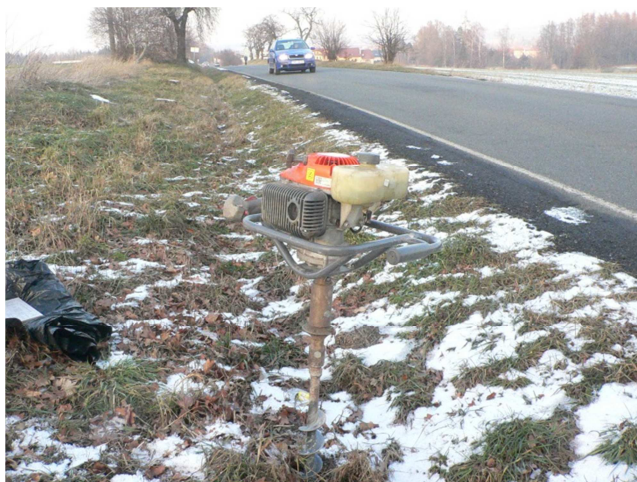
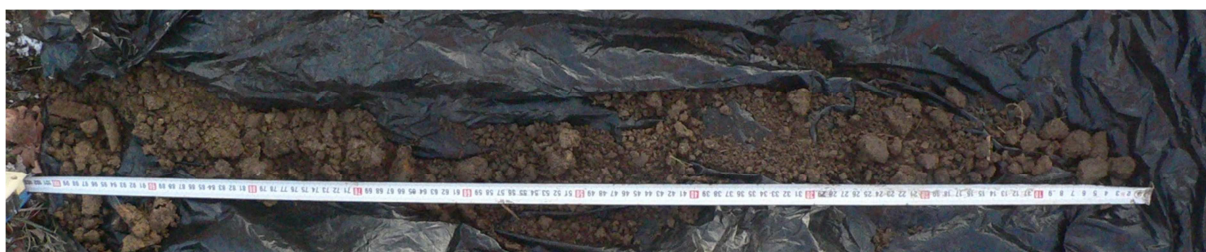
## Sonda V3

0,00 – 0,60 m hnědá **HLÍNA**, humózní, konzistence měkká až tuhá, **F5(ML)**

0,40 – 1,00 m světle žlutý **JÍL**, konzistence tuhá, ojediněle úlomky břidlice velikosti do 5-ti cm, **F6(CI)**.

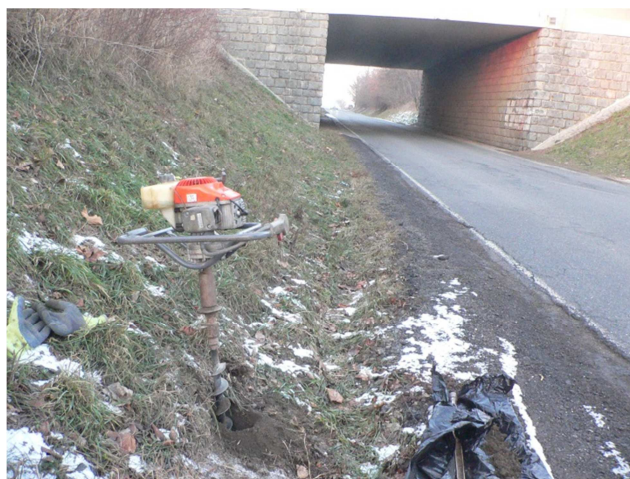
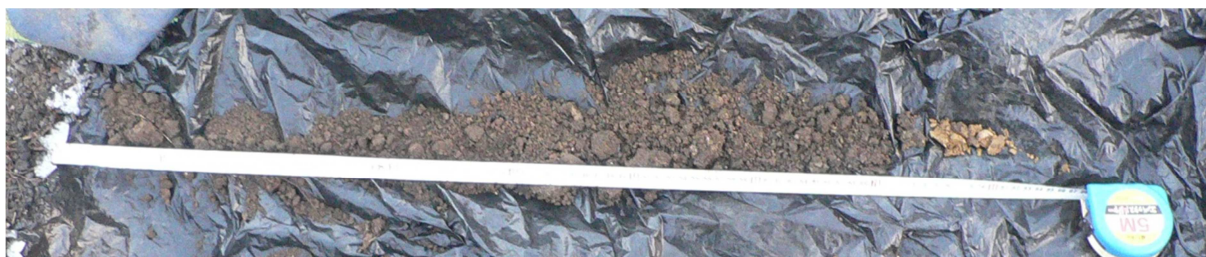
## Sonda V4

0,00 – 0,50 m Humusová vrstva svahu, **HLÍNA humózní**

0,50 – 0,75 m černá **HLÍNA písčítá**, s občasnými úlomky břidlic, **F3(MS)**

0,75 – 0,80 m rezavohnědá **BŘIDLICE** prachová, **R5**, nelze dále vrtat

Ve staničení km 0,480 až km 0,830, kde končí plánovaný nově budovaný chodník, lze použít závěry z vrtané sondy V4. Komunikace zde vede v zářezu a lze zde očekávat do hloubky cca 0,7 m vrstvu GT 1.4, kterou bude HLÍNA PÍŠČITÁ F3(MS) a dále od hloubky cca 0,7 m skalní podklad v podobě prachové BŘIDLICE (GT 2.1). Tato břidlice bude v nejsvrchnější části silně rozložená a následně rychle přejde do kvalitnější břidlice s puklinatostí cca po 50 mm až 150 mm.

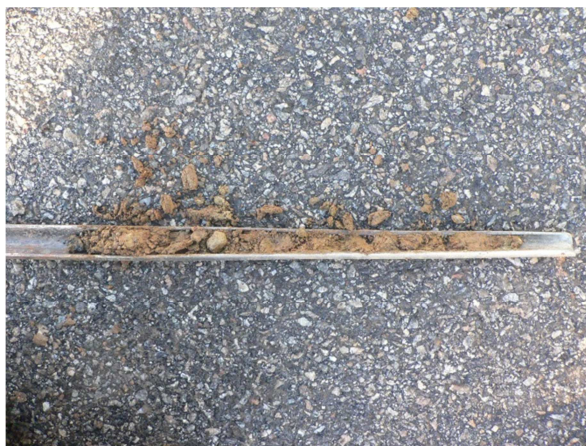
### Sonda KS3

V kopané sondě KS 3 byl pod konstrukčními vrstvami vozovky mocnosti 330 mm nalezen JÍL konzistence měkké až tuhé, který lze zatřídit jako F6(CI). Jedná se o namrzavou zeminu, ve které dochází dlouhodobě k objemovým změnám vlivem promrzání a která způsobuje poruchy vozovky.

0,00 – 0,33 m konstrukce vozovky

0,33 – 0,65 m světle hnědý **JÍL**, konzistence měkká až tuhá, ojediněle s úlomkem podložních břidlic velikosti 2 cm, **F6(CI)**, dále nešlo sondovat pro tvrdost. Je pravděpodobné, že je blízko skalní podloží.

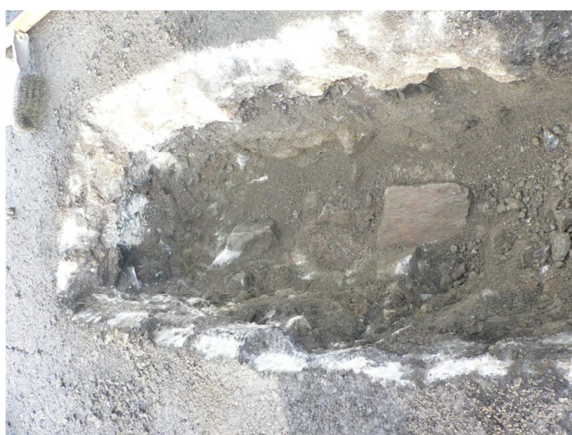
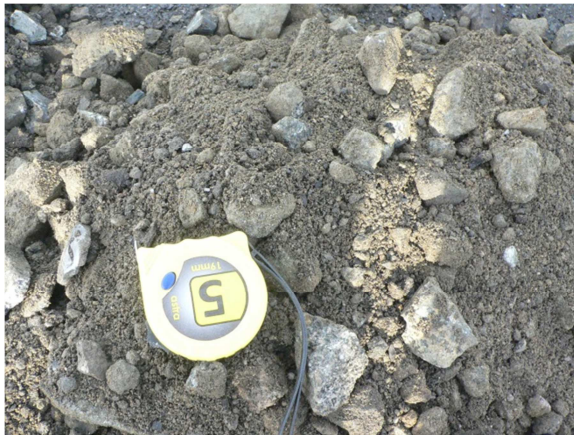
### Sonda KS1

V kopané sondě KS1 byl pod konstrukčními vrstvami vozovky nalezen materiál vhodný na konstrukci násypu, kromě kamenů a balvanů velikosti až 25 cm. Vlastní násyp je již konzolidovaný.

0,00 – 0,31 m konstrukce vozovky

0,31 – 0,40 m šedý PÍSEK se ŠTĚRKEM, dále štěrkodrt 32/63 a ojediněle i velké balvany přes 25 cm S1-G1 + cb +b, konstrukce násypu.
