STAVEBNÍ ÚPRAVY ZŮS B.M.ČERNOHORSKÉHO - Nymburk č.p. 574	
DOKUMENTACE PRO PROVÁDĚNÍ STAVBY	
STAVBAŘ: Ing. Martin Outřím, 1800 Praha 5	OBECNÝ PROJEKTANT: Ing. Outřím, 1800 Praha 5
HISTOŘIE STAVBY: 574/574, 208 02 Nymburk	ZODPOVĚDNÝ PROJEKTANT: Ing. Outřím, 1800 Praha 5
STAVBAŘŮV ÚŘAD: Městský úřad Nymburk - Stavební úřad	VÝKRESOVATEL: Ing. Outřím, 1800 Praha 5
ČÍSLO VÝKRESU: 01	DATA: duben 2019
MĚŘÍTKO: 1:50	VÝKRESOVATEL: Ing. Outřím, 1800 Praha 5

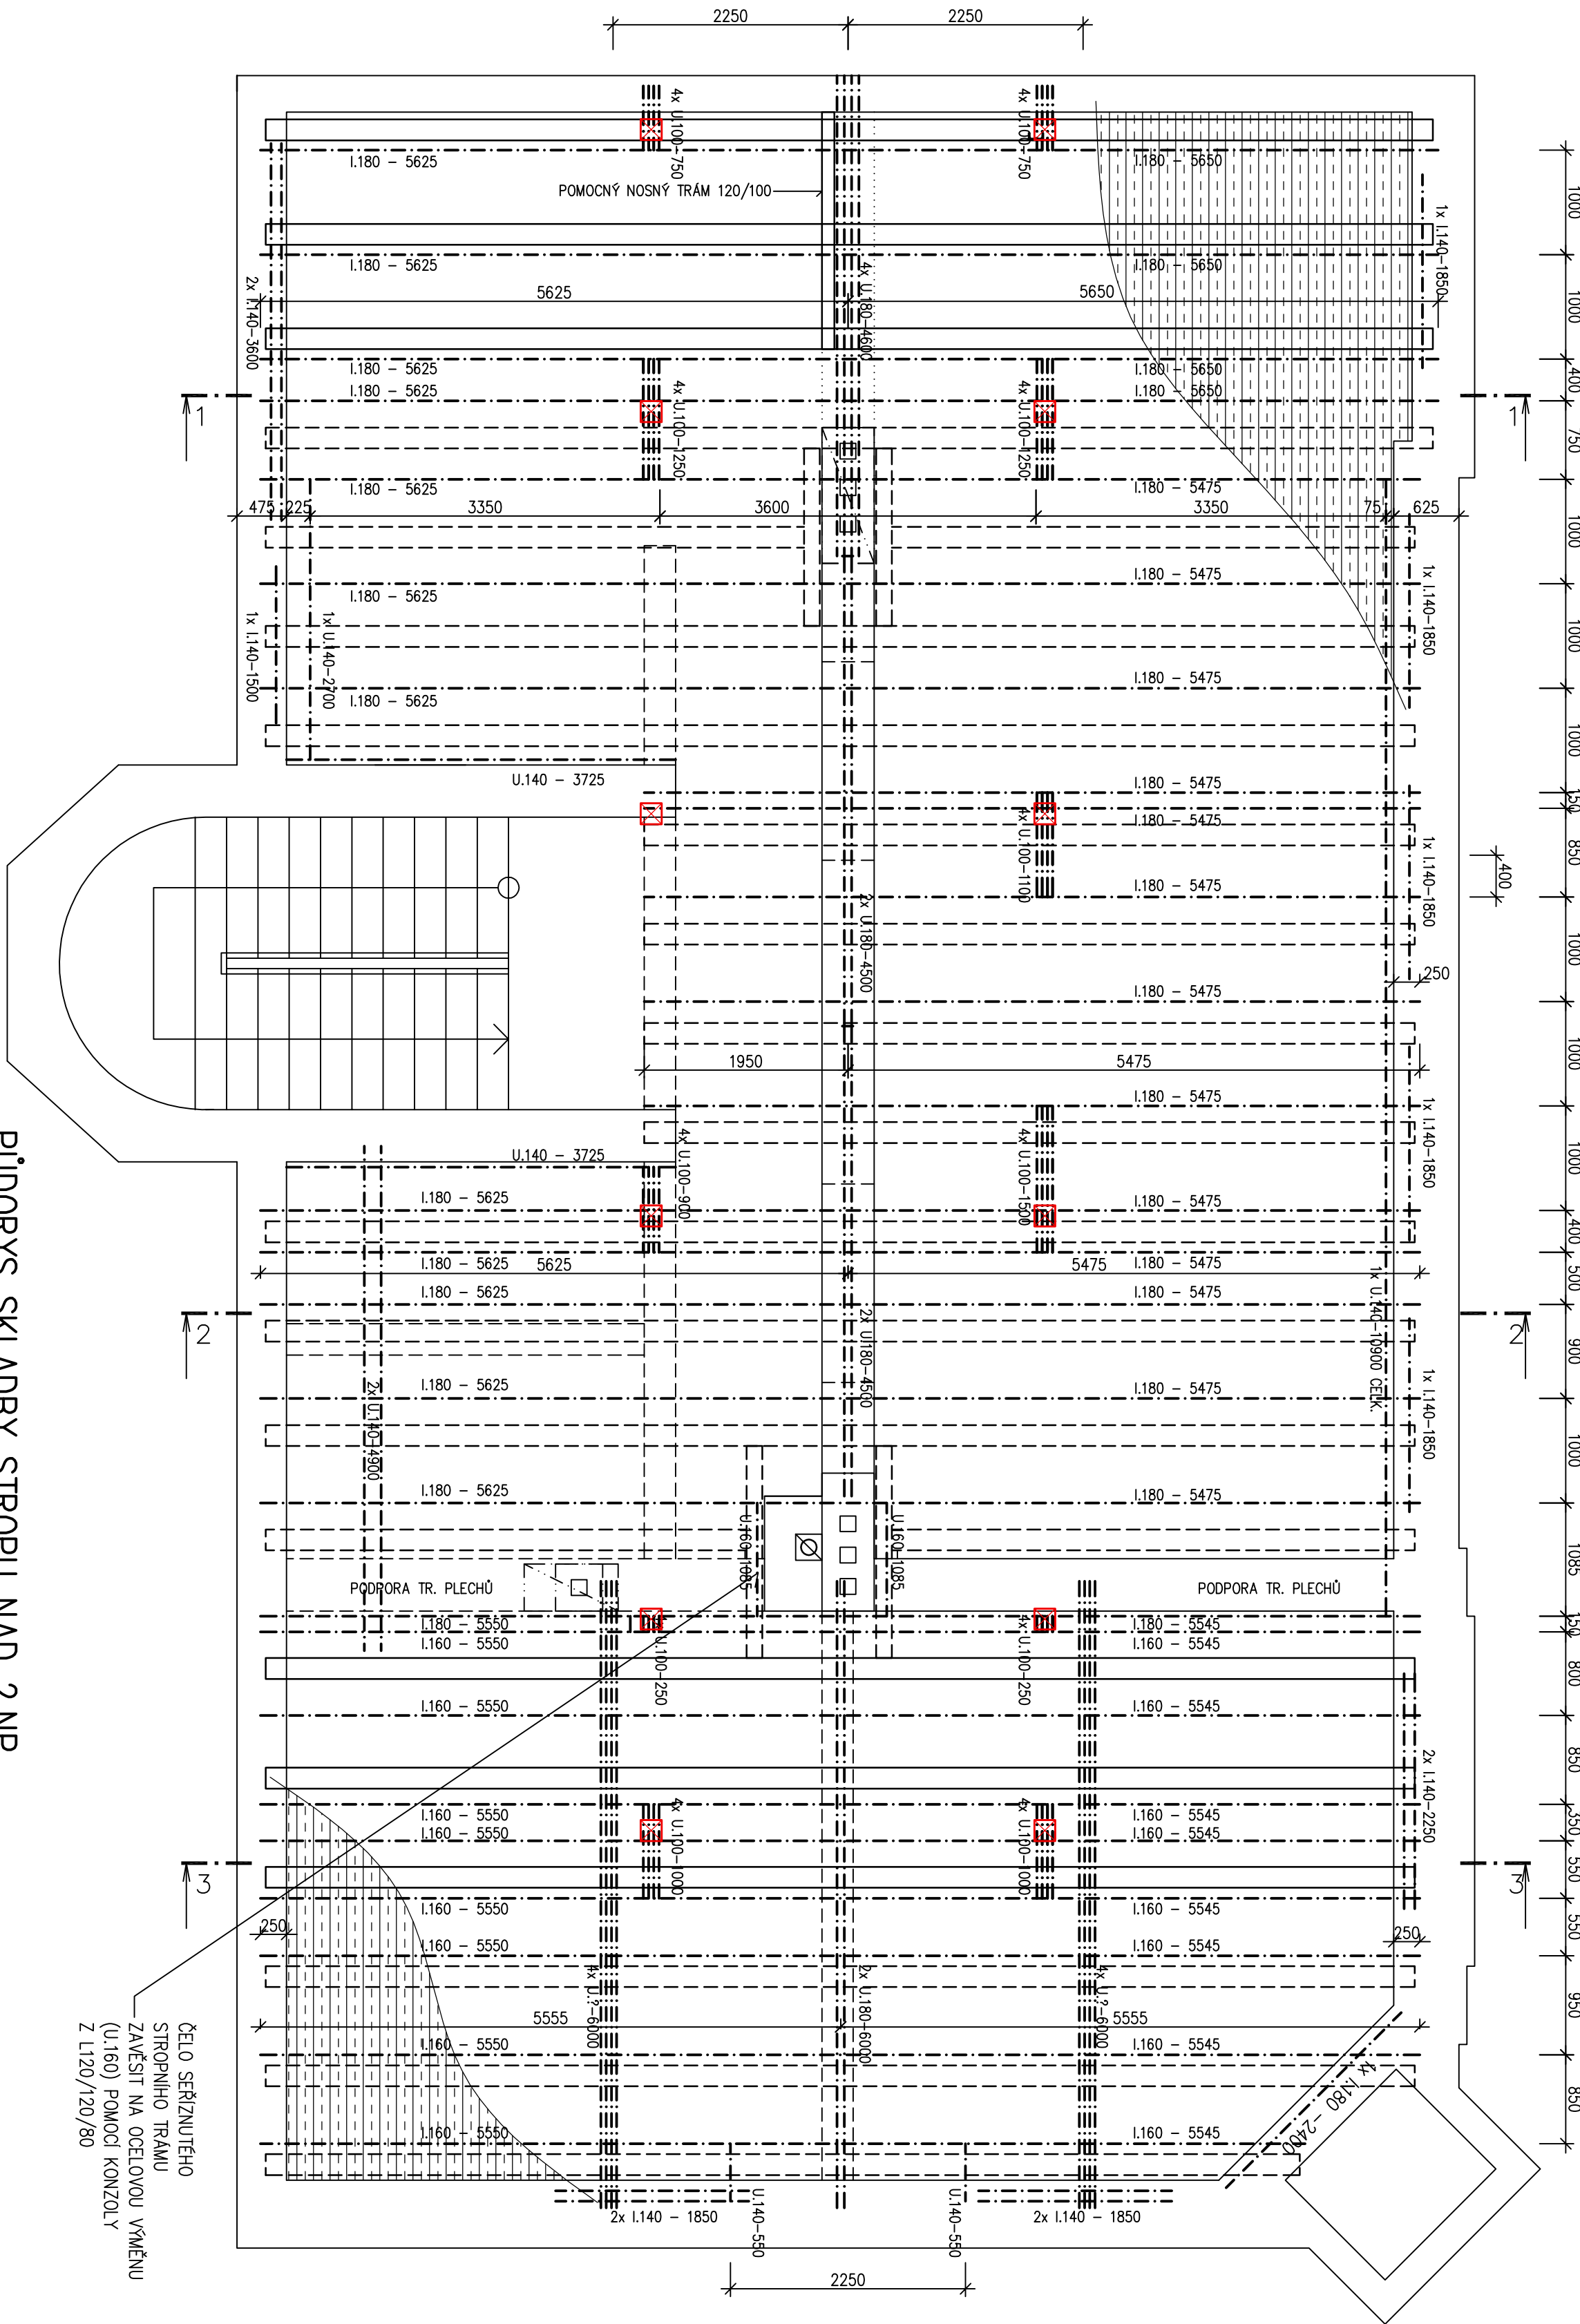
- stávající stav objektu včetně poloh stávajících stropních trámů byl převzat z projektové dokumentace stavby zpracované Ing. Martinem Outřím v roce 2011
- dokument stávajícího stavu objektu bylo provedeno bez použití kalibrované geodetické sítě (GSA) (GSA byl proveden do stropu provedeny sondy pro ověření poloh stropních trámů, výsledky informací o ostatních konstrukcích byly získány pouze prohlídkou
- stav a řešení stávajících konstrukcí je vykrešeno na základě běžných konstrukčních pravidel a v případě plánovaného zásahu do nosných konstrukcí stavby je třeba aktuální stavěbní technické stav nosných konstrukcí (zejména stropů) v daném místě ověřit
- koncept návrhu nosné stropní konstrukce byl převzat z projektové dokumentace stavby zpracované Ing. Martinem Outřím v roce 2011; tento návrh byl upraven na základě nového umístění dřevěných sloupů nově navrhovaného krovu

- +7,750** úroveň podlahy v podkrovní (NS) / na půdě (SS)
- +3,800** úroveň podlahy v patře
- ±0,000** úroveň podlahy před hlavním vstupem
- 0,950** úroveň chodníku před hlavním vstupem
- 2,750** úroveň podlahy v suterénu
- 3,200** úroveň podlahy v suterénu
