**LABSKÁ CYKLOSTEZKA, ÚSEK KOSTELEČ N.L. – MĚLNÍK, úsek Kly – Mělník**

Objednatel:	Středočeský kraj	Obec:	Mělník	Kraj:	Středočeský
Akce:	LABSKÁ CYKLOSTEZKA, ÚSEK KOSTELEČ N.L. – MĚLNÍK, úsek Kly – Mělník			Datum	Stupeň
Část:	E. DOKLADOVÁ ČÁST			01/2019	DSP/PDPS
Příloha:	DENDROLOGICKÝ PRŮZKUM PRO ÚSEK KLY – MĚLNÍK			Souprava	Č. přílohy
					E.5

**Dendrologický průzkum**

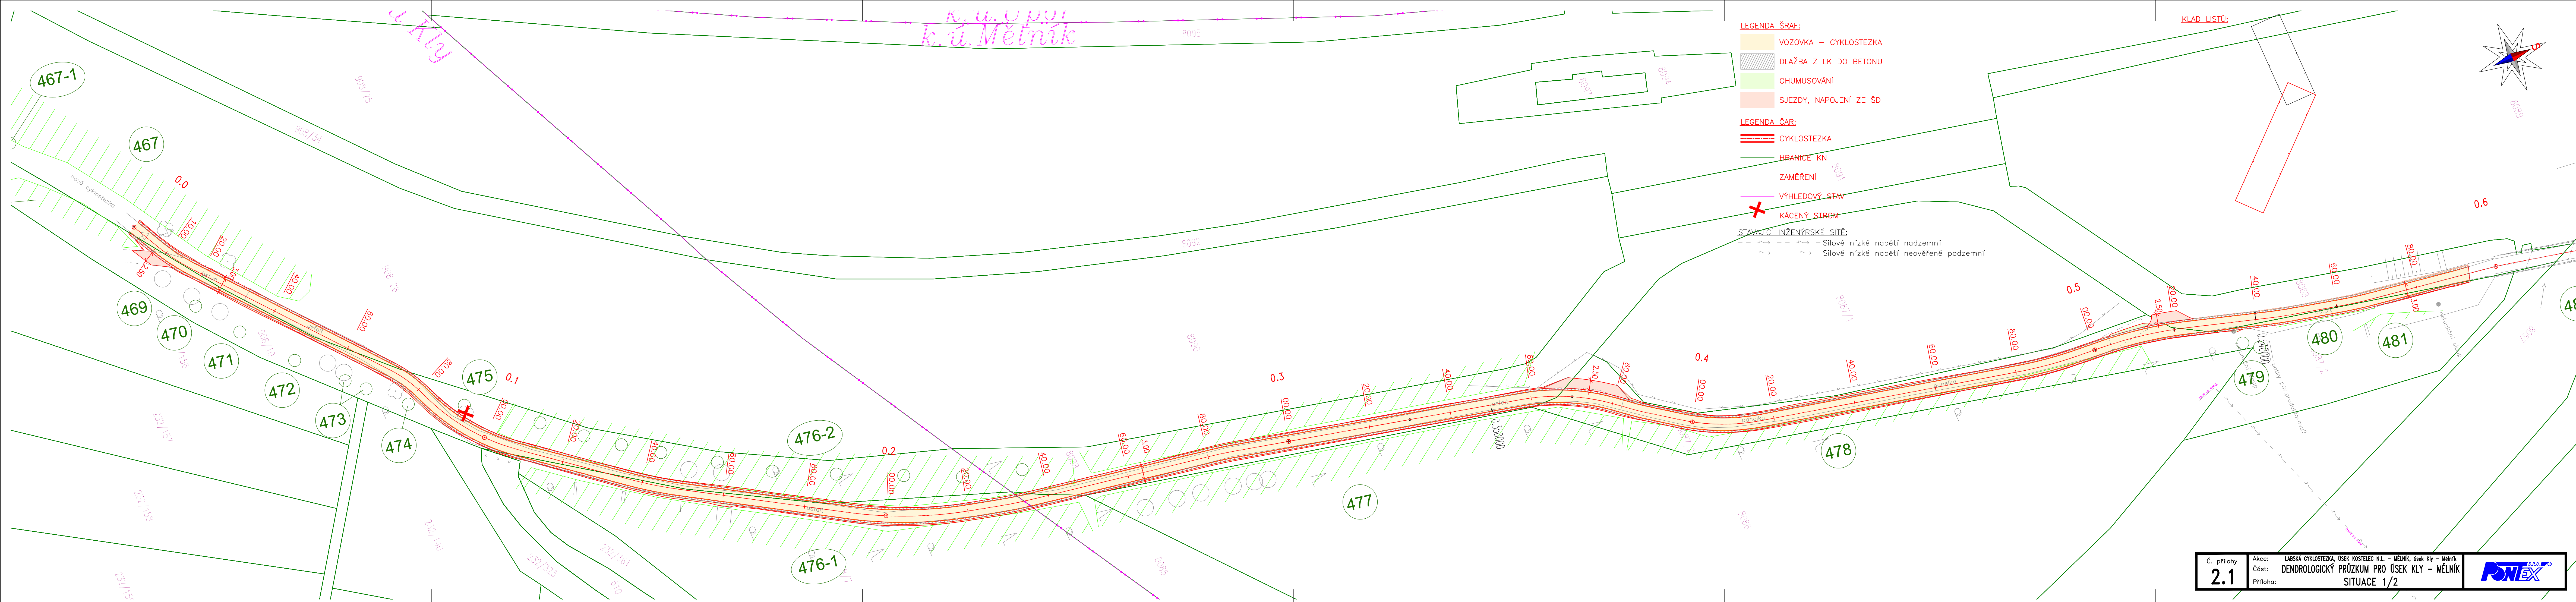
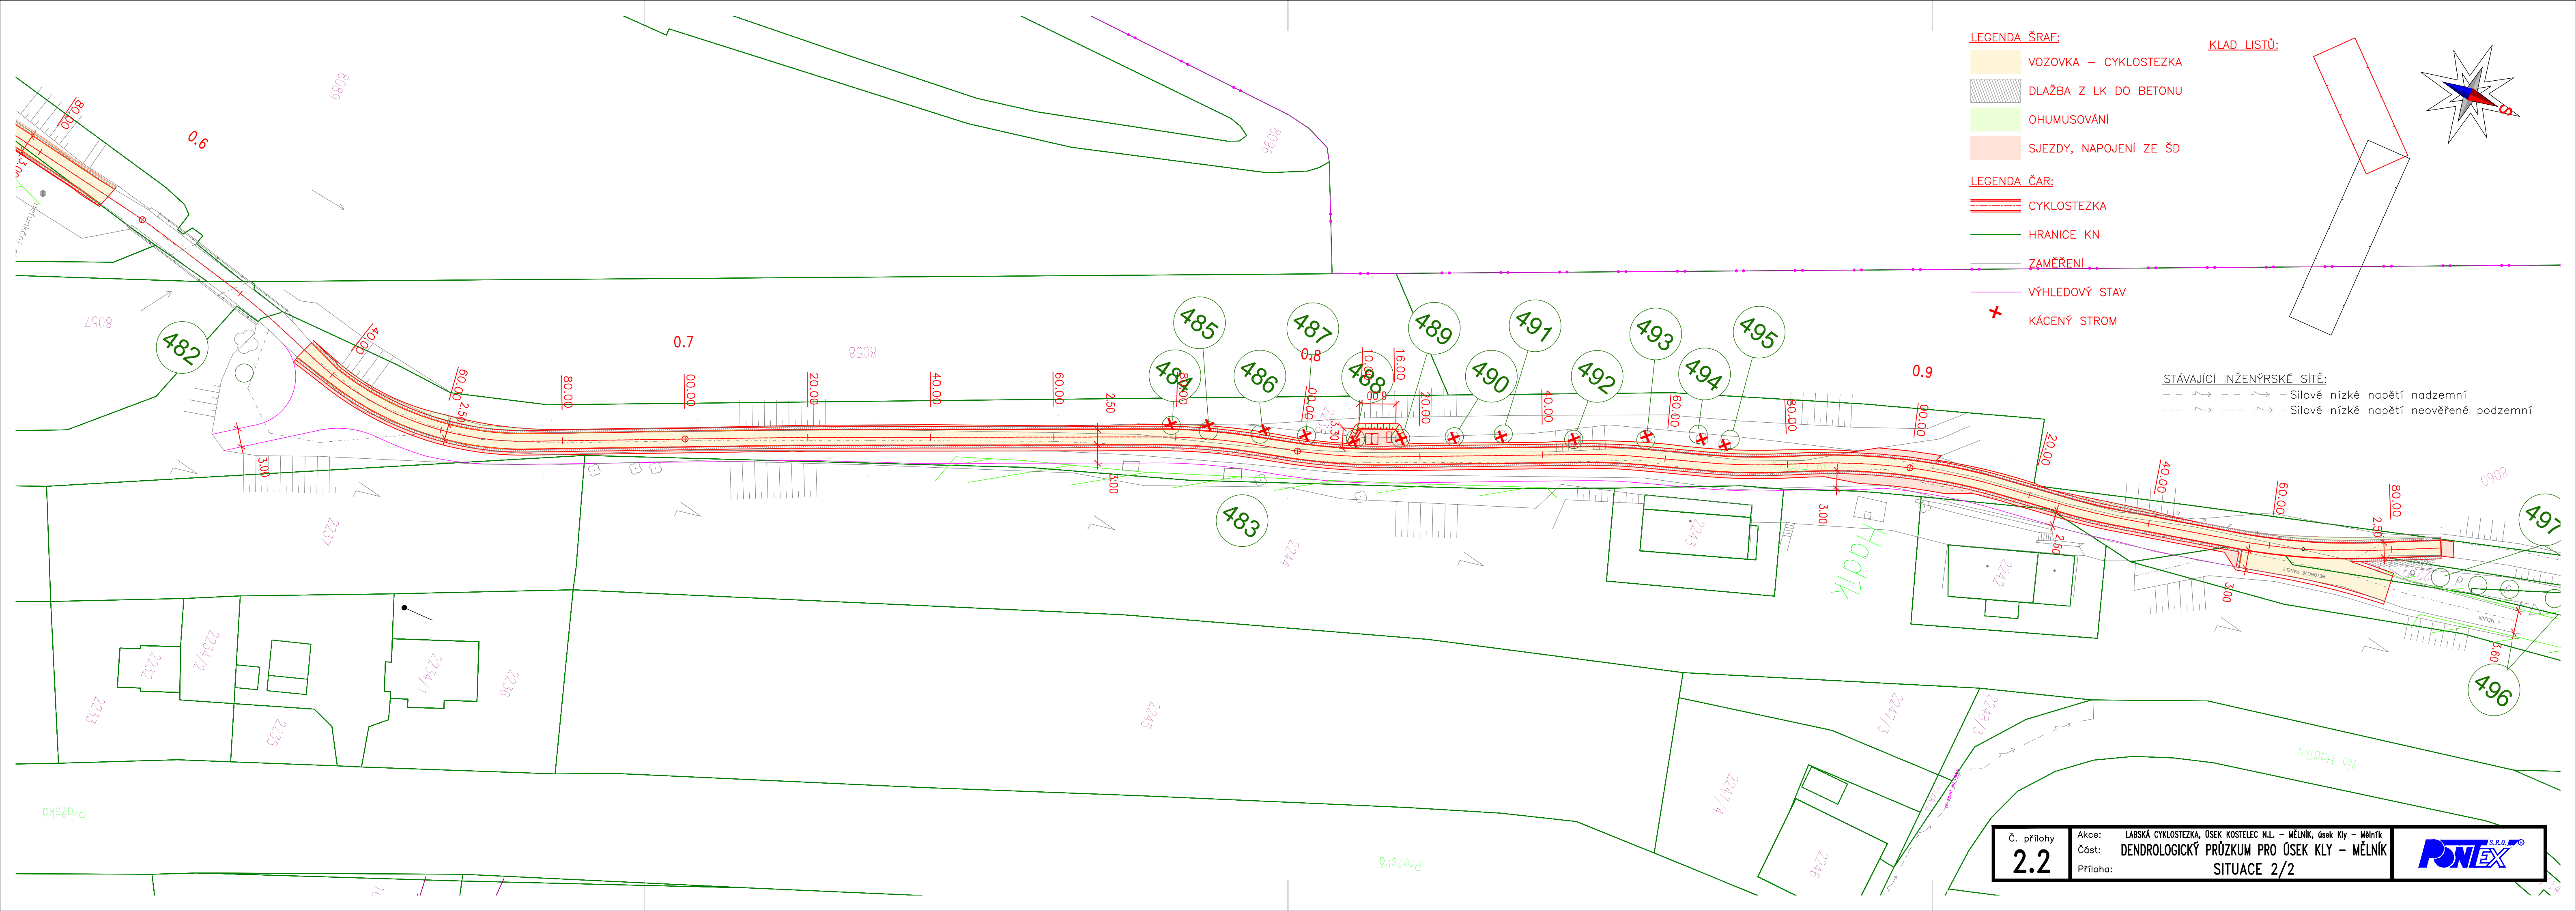
1. Průvodní zpráva
2. Situace 1 až 2            1 : 500

Průzkum je zpracován v příložených situacích v měřítku 1 : 500. Zde jsou vyznačeny a očíslovány jednotlivé dřeviny, skupiny dřevin, porosty keřové a vícepatrové v rozsahu předpokládaných záborů a v jejich bezprostřední blízkosti. V tabulkové části je uveden seznam a charakteristika jednotlivých dendrologických položek, vědecký a český název dřevin počet příp. výměra, průměr kmene a koruny, výška dřevin a u stromu kmene, objem koruny a sadovnická hodnota. V poznámce jsou uvedeny další významné charakteristiky.
