HIP: Ing. Martin HAVLÍK tel.: +420 602 619 782, mha@pontex.cz	Podpis:  	Název a účel díla: II/174 Tochovice, most ev. č. 174-003
Stupeň:	PDPS

ZÁVĚREČNÁ ZPRÁVA

inženýrskogeologickém průzkumu

Název úkolu : **Tochovice,**
rekonstrukce mostu ev. č. 174 - 003

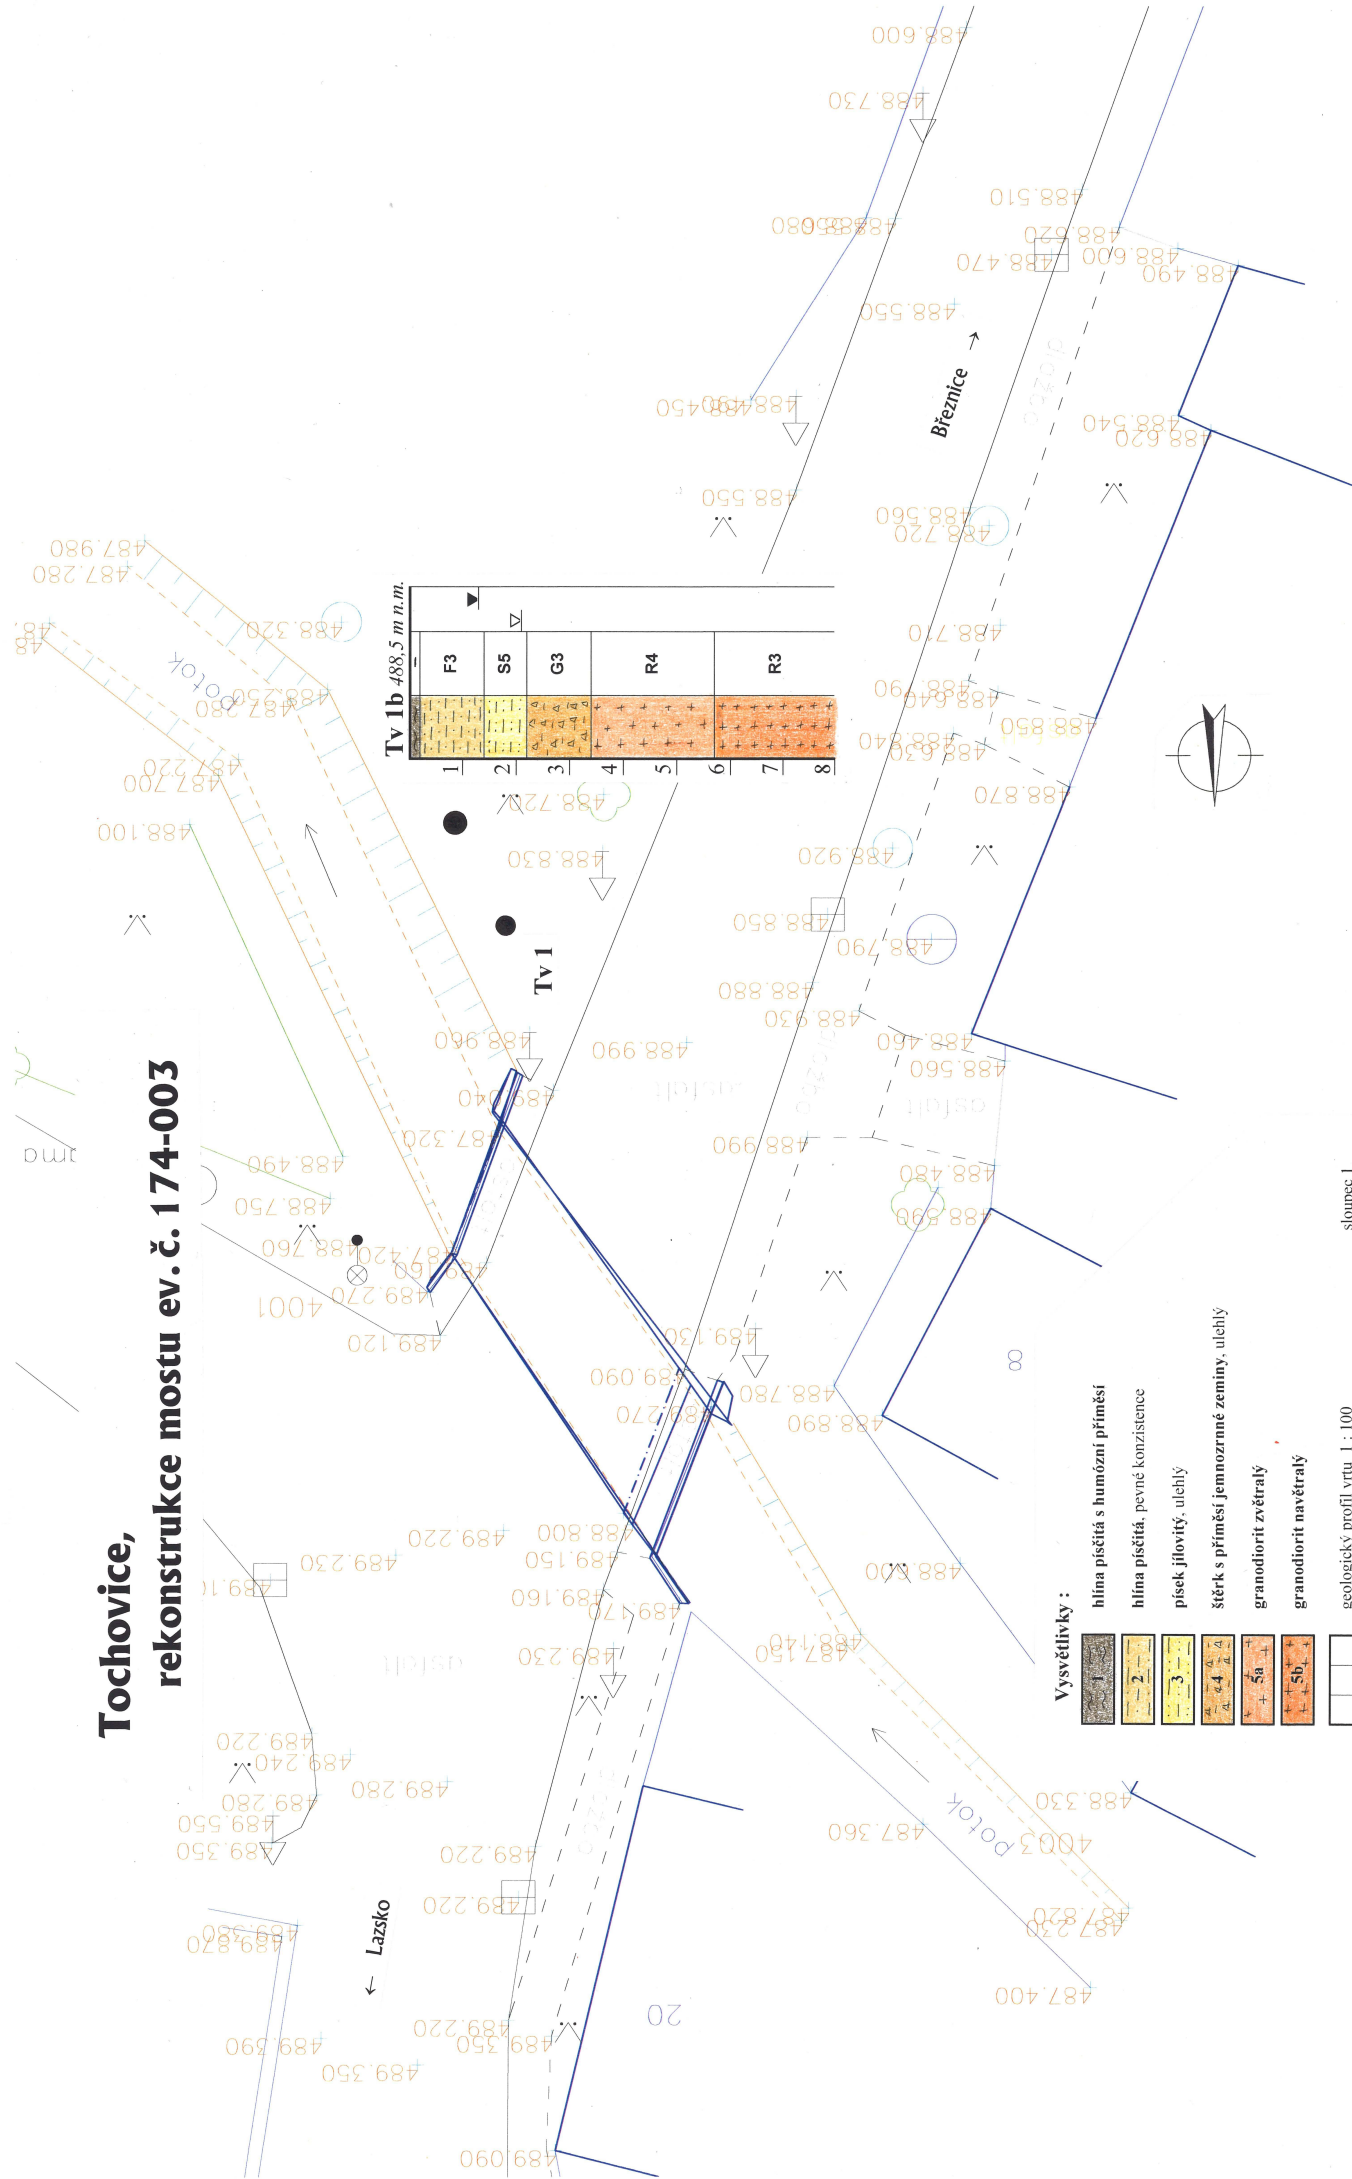
průzkumné vrt (TV 1b)

Tv 1b 488,5 m n.m.

F3	S5	G3	R4	R3
1	2	3	4	5
6	7	8

- Vysvětlivky :**
- 1 hlina písčtá s humózní příměsí
 - 2 hlina písčtá, pevné konzistence
 - 3 písek jílovitý, ulehý
 - 4 štěr s příměsí jemnozrnné zeminy, ulehý
 - 5a granodiorit zvětralý
 - 5b granodiorit navětralý
- geologický profil vrtu 1 : 100
zařazení dle ČSN 73 1001
hladina podzemní vody (naražená ▽, ustálená ▼)

0,0 - 0,2 m	hlína písčitá s humózní příměsí, <i>poloha *1*</i>	<i>zatřídění dle ČSN 73 1001 : nezatříděno</i>
0,2 - 1,4	hlína písčitá, rezavě hnědá, pevné konzistence, písčitá frakce jemně a středně zrnitá, s občasnými neopracovanými úlomky hornin, <i>poloha *2*</i>	<i>zatřídění dle ČSN 73 1001 : F 3, MS</i>
1,4 - 2,2	písek jílovitý, šedohnědý, ulehlý, středně a hrubě zrnitý, s drobnými neopracovanými a poloopracovanými úlomky hornin, <i>poloha *3*</i>	<i>zatřídění dle ČSN 73 1001 : S 5, SC</i>
2,2 - 3,4	šterk s příměsí jemnozrnné zeminy, světle šedý, ulehlý, drobně zrnitý, ostrohranný, maximální velikost šterkovité frakce do 2 cm, <i>poloha *4*</i>	<i>zatřídění dle ČSN 73 1001 : G 3, G-F</i>
3,4 - 5,7	granodiorit zvětralý, světle šedohnědý, středně zrnitý, úlomky drtitelné rukou, <i>poloha *5a*</i>	<i>zatřídění dle ČSN 73 1001 : R 4</i>
5,7 - 8,0	granodiorit navětralý, světle šedohnědý, středně a hrubě zrnitý (porfyrický), úlomky nedrtitelné rukou, <i>poloha *5b*</i>	<i>zatřídění dle ČSN 73 1001 : R 3</i>

Hladina podzemní vody naražená : 2,1 m,
ustálená : 1,30 m (měřeno cca 15 minut po odvrtání).

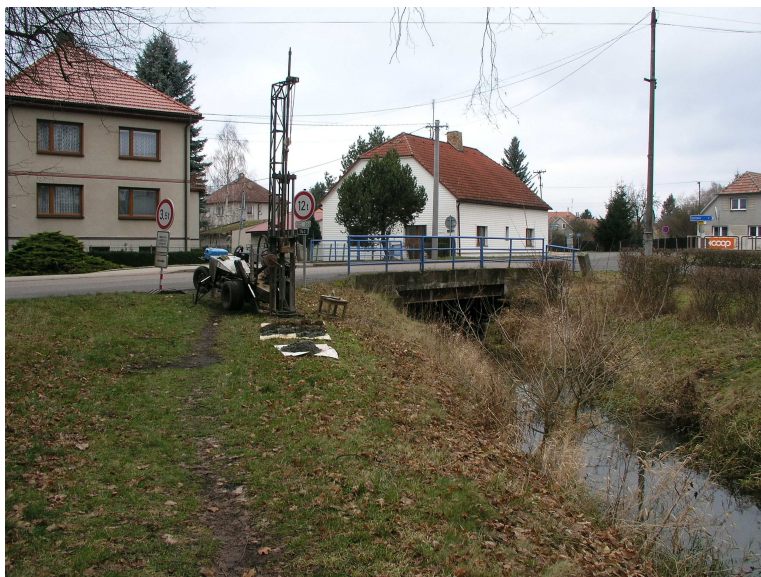
Celkový pohled, vrt Tv 1

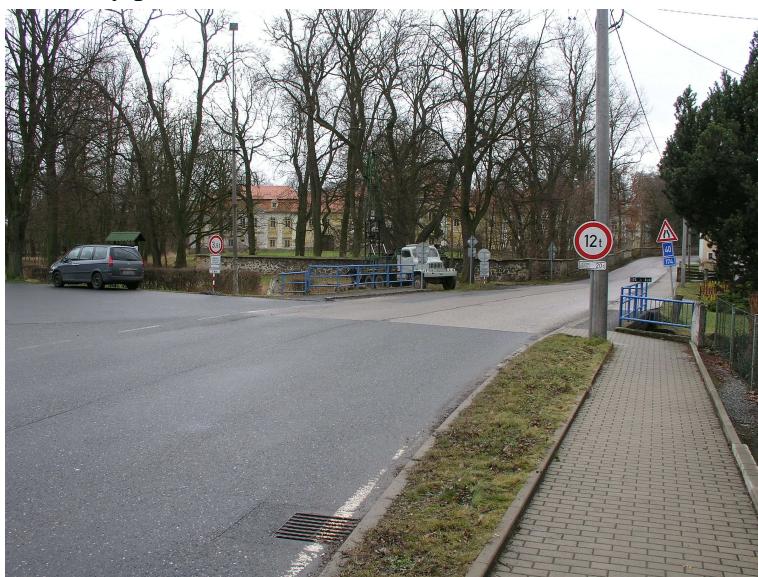
Celkový pohled, vrt Tv 1b

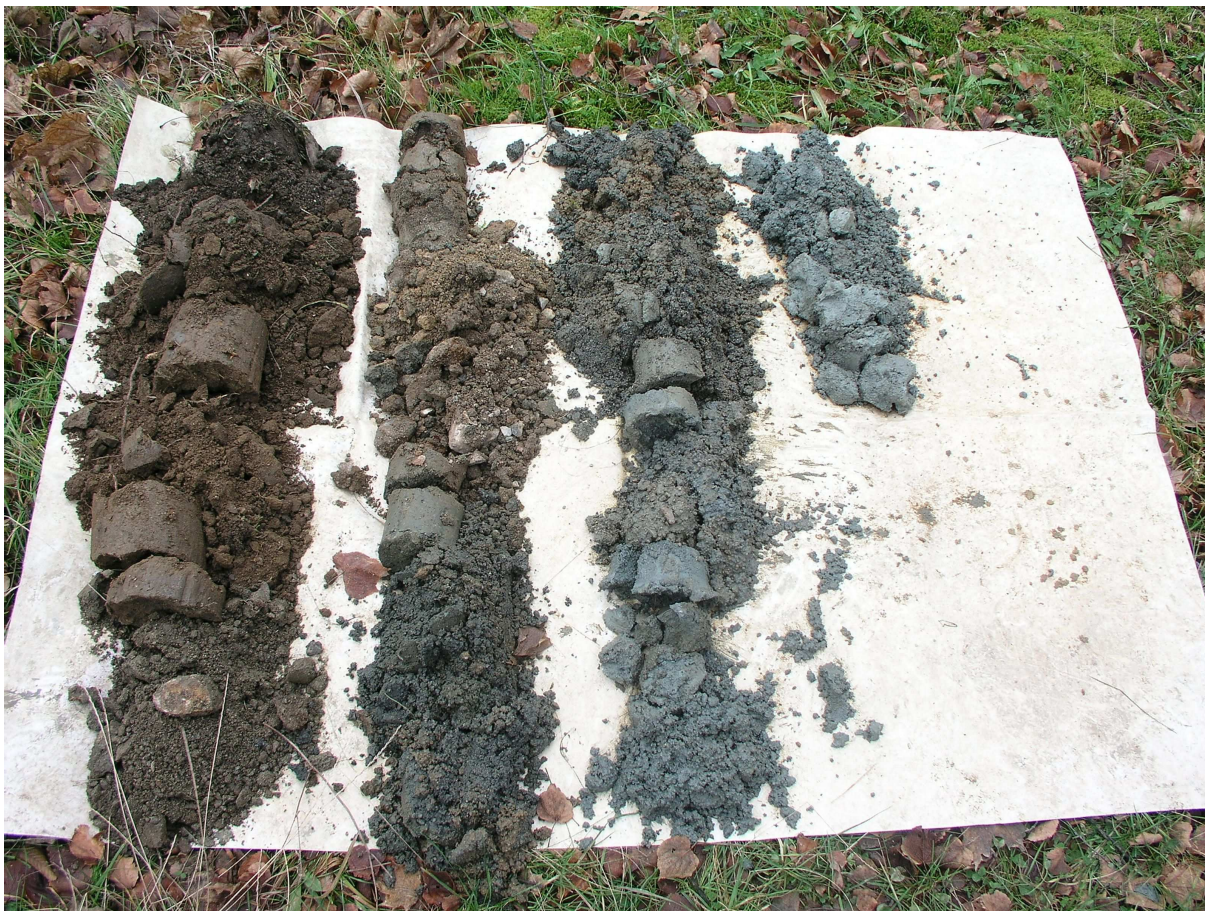
Tv 1, vrtné jádro

0,0 - 0,3 m	hlína písčitá s humózní příměsí, <i>poloha *1*</i>	<i>zatřídění dle ČSN 73 1001 : nezatříděno</i>
0,3 - 1,6	hlína písčitá, světle hnědá a rezavě hnědá, pevné konzistence, písčitá frakce jemně a středně zrnitá, s občasnými neopracovanými úlomky hornin, <i>poloha *2*</i>	<i>zatřídění dle ČSN 73 1001 : F 3, MS</i>
1,6 - 2,3	písek jílovitý, šedohnědý, ulehlý, středně a hrubě zrnitý, s drobnými neopracovanými a poloopracovanými úlomky hornin, <i>poloha *3*</i>	<i>zatřídění dle ČSN 73 1001 : S 5, SC</i>
2,3 - 3,5	šterk s příměsí jemnozrnné zeminy, světle šedý, ulehlý, drobně zrnitý, ostrohranný, maximální velikost šterkovité frakce do 4 cm, <i>poloha *4*</i>	<i>zatřídění dle ČSN 73 1001 : G 3, G-F</i>

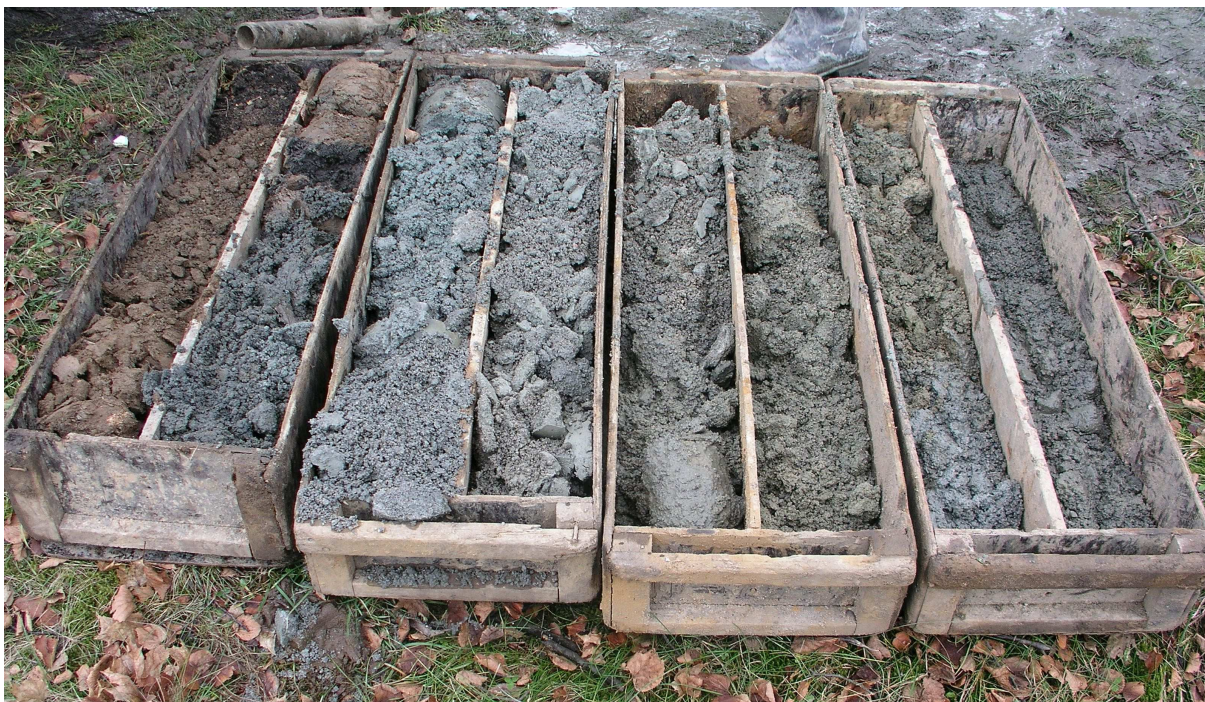
Tv 1b, vrtné jádro
