Objednatel:	KSÚS Středočeského kraje	Okres:	Praha-východ	Kraj:	Středočeský kraj
Akce:	MOST ev. č. 101-074b PŘES D10 PŘED OBCÍ ZÁPY CÍLENÝ DIAGNOSTICKÝ PRŮZKUM SPODNÍ STAVBY			Datum	Stupeň
Příloha:					
				Souprava	Označ. přílohy

MPM,
CÍLENÝ DIAGNOSTICKÝ PRŮZKUM SPODNÍ
STAVBY
MOST EV. Č. 101-074B PŘES R10 PŘED OBCÍ ZÁPY

V dubnu 2016 byl na základě objednávky KSÚS Středočeského kraje pracovníky firmy Pontex spol, s.r.o. proveden cílený diagnostický průzkum spodní stavby nadjezdu přes dálnici D10 před obcí Zápy ev. č. 101-074b . Most převádí komunikaci II/101 přes dálnici D10.

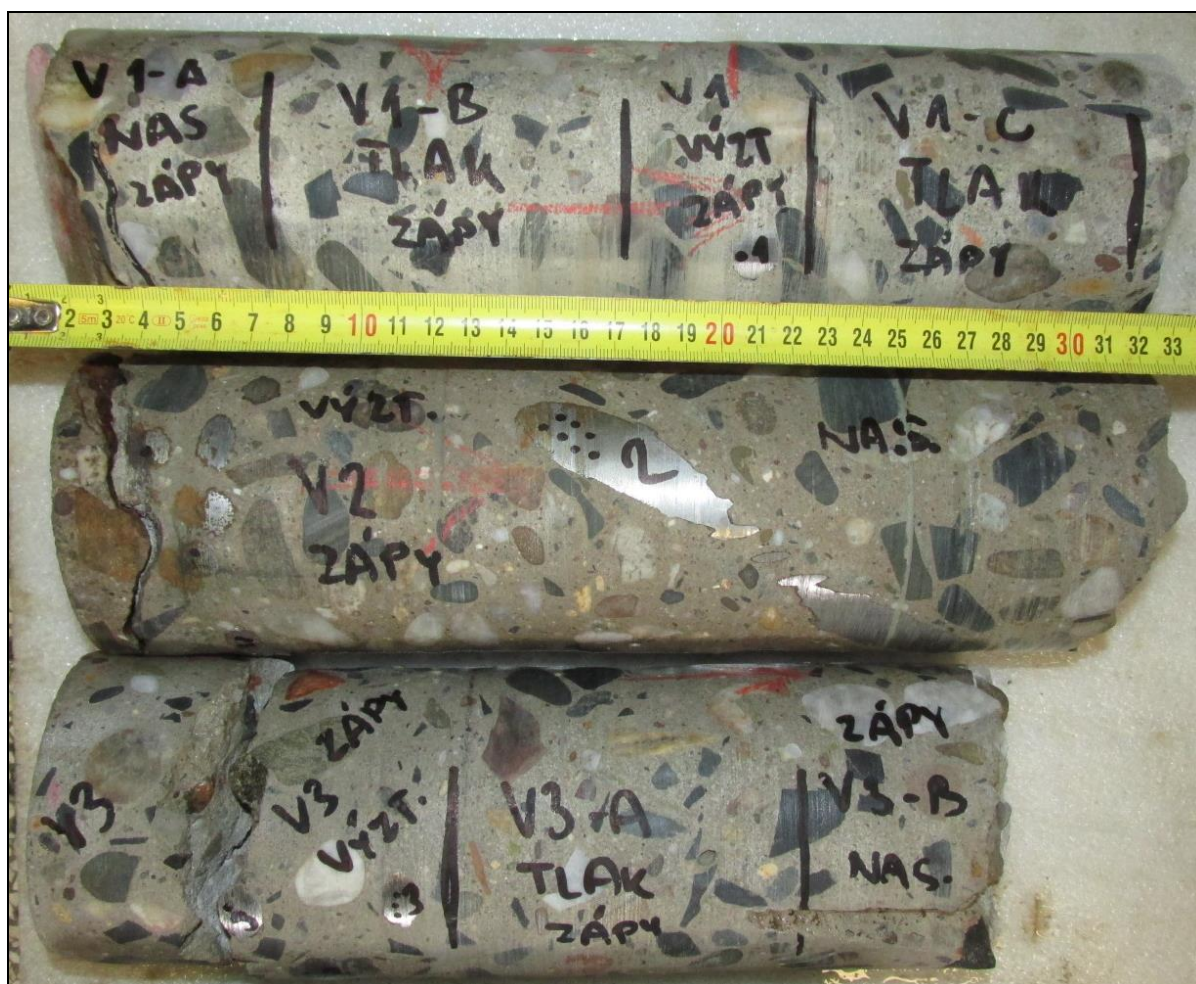
Označení vývrtu	Délka /průměr [mm]	Popis struktury vývrtu
V1	335/Ø94	Vývrt obsahuje vyvážený podíl HTK a DTK s ojedinělými zrny HDK. Max. velikost zrna HTK je 45 mm, max. velikost zrna HDK je 20 mm. Beton je hutný až mírně pórovitý, na povrchu vývrtu zaznamenán větší počet pórů do 10 mm. Povrch vývrtu je hladký. Ve vývrtu byla zastižena výztuž – 1 ks (průměr / tloušťka krytí k čelu vývrtu) V Ø 12/160 mm. Z vývrtu je odlomeno čelo o tl. 15 mm. Do hl. 20 mm zaznamenána šikmá trhlina š. 1 mm a dl. 50 mm, v hl. 20 mm zachycena příčná trhlina š. 0,5 mm a dl. 50 mm.
V2	310/Ø94	Vývrt obsahuje vyvážený podíl HTK a DTK s ojedinělými zrny HDK. Max. velikost zrna HTK je 40 mm, max. velikost zrna HDK je 22 mm. Beton je hutný, na povrchu vývrtu zaznamenán větší počet makropórů do 3 mm. Povrch vývrtu je hladký. Ve vývrtu byla zastižena výztuž – 9 ks (průměr / tloušťka krytí k čelu vývrtu) V Ø 10/5 mm, V Ø 10/15 mm, V Ø 10/25 mm, V Ø 10/25 mm, V Ø 10/30 mm, V Ø 10/30 mm, V Ø 10/ 45 mm, V Ø 20 / 115 mm (šikmá výztuž v podélném směru), V Ø 10 / 125 mm (šikmá výztuž v podélném směru). Z vývrtu je odlomeno čelo o tl. 10 mm.

Foto 1: Celkový pohled na vzorky V1 až V3

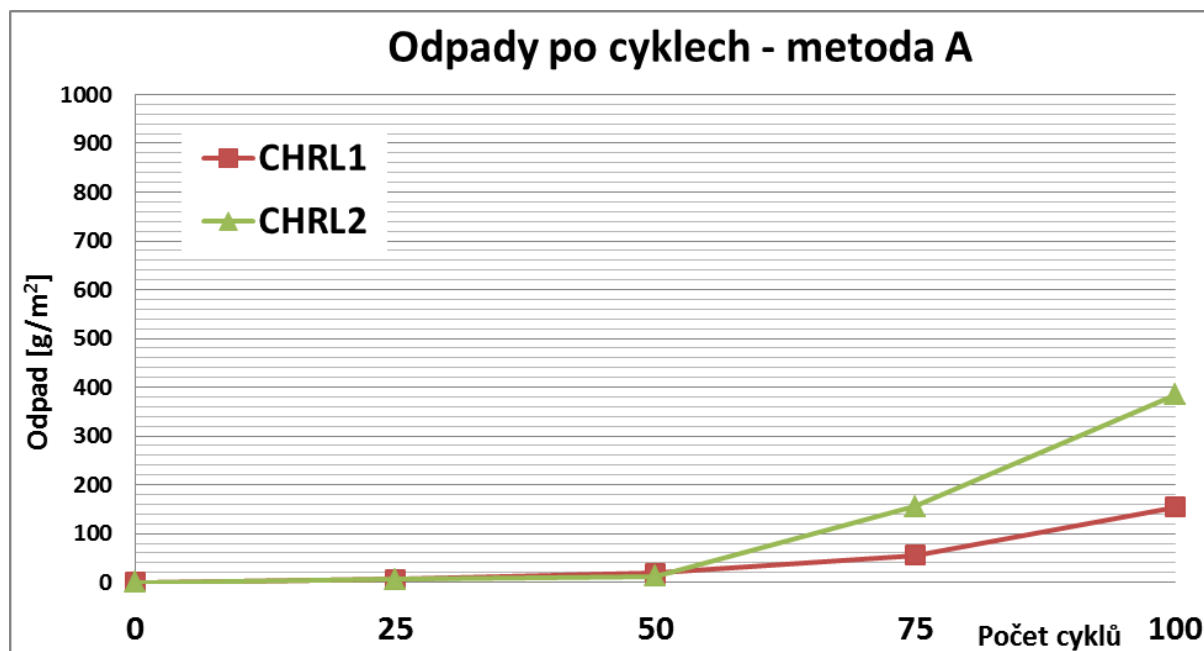
Ozn. vzorku	Místo odběru	Odpad po cyklech [g/m ²]				Hodnocení
		25	50	75	100	
CHRL 1	úložný práh opěry O5, líc do pole 4, ~0,5 m od pravého boku, ~ 0,2m nad zpevněným terénem	6	19	56	154	vyhovuje
CHRL2	stativo podpěry P4, pravý bok	6	12	155	385	vyhovuje

Zkoušky prokázaly vynikající odolnost betonu spodní stavby. V průběhu zkoušky došlo pouze k minimálnímu odpadu materiálu.

Graf 1: Průběh odpadů po cyklech CH.R.L. - metoda A

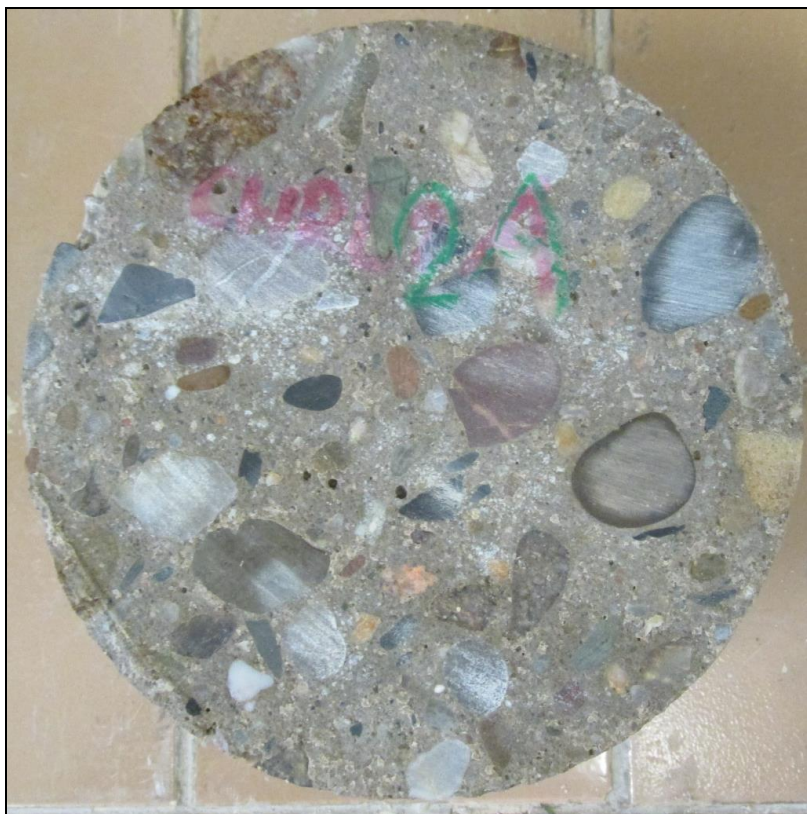
- Pozn.:** a) Objemová hmotnost zkušebního vzorku CHRL1 je přítomností výztuže ovlivněna.
b) Vzhledem k poškození původního čela u vývrťu CHRL2 bylo čelo vzorku zarovnáno.

Foto 5: Celkový pohled na čelo vývrtu CHRL2 před zkouškou (po zarovnání)

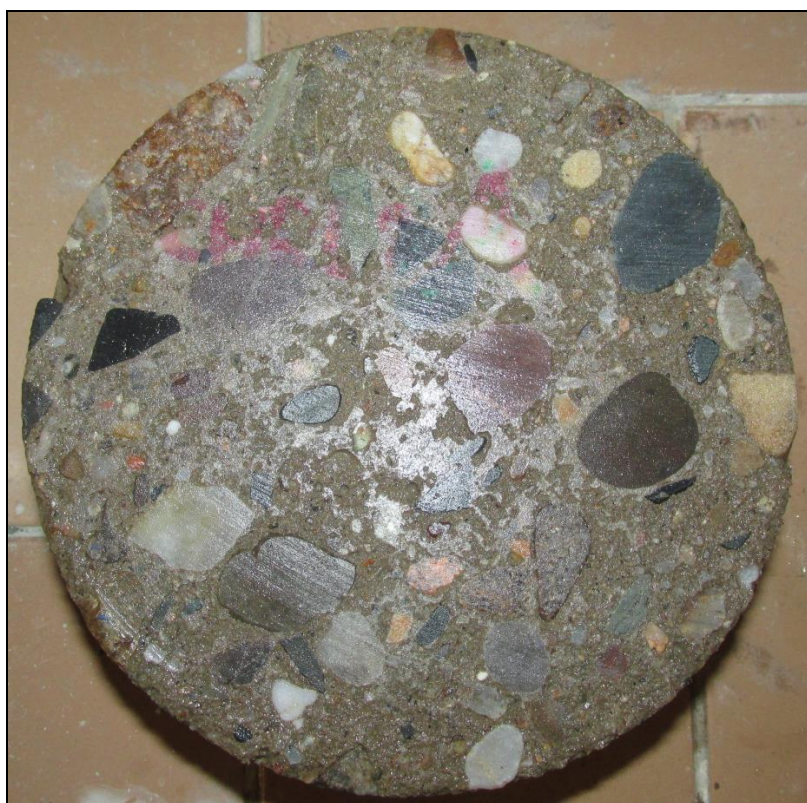
Foto 6: Pohled na čelo vzorku CHRL2 – po CH.R.L. - metoda A – 100 cyklů

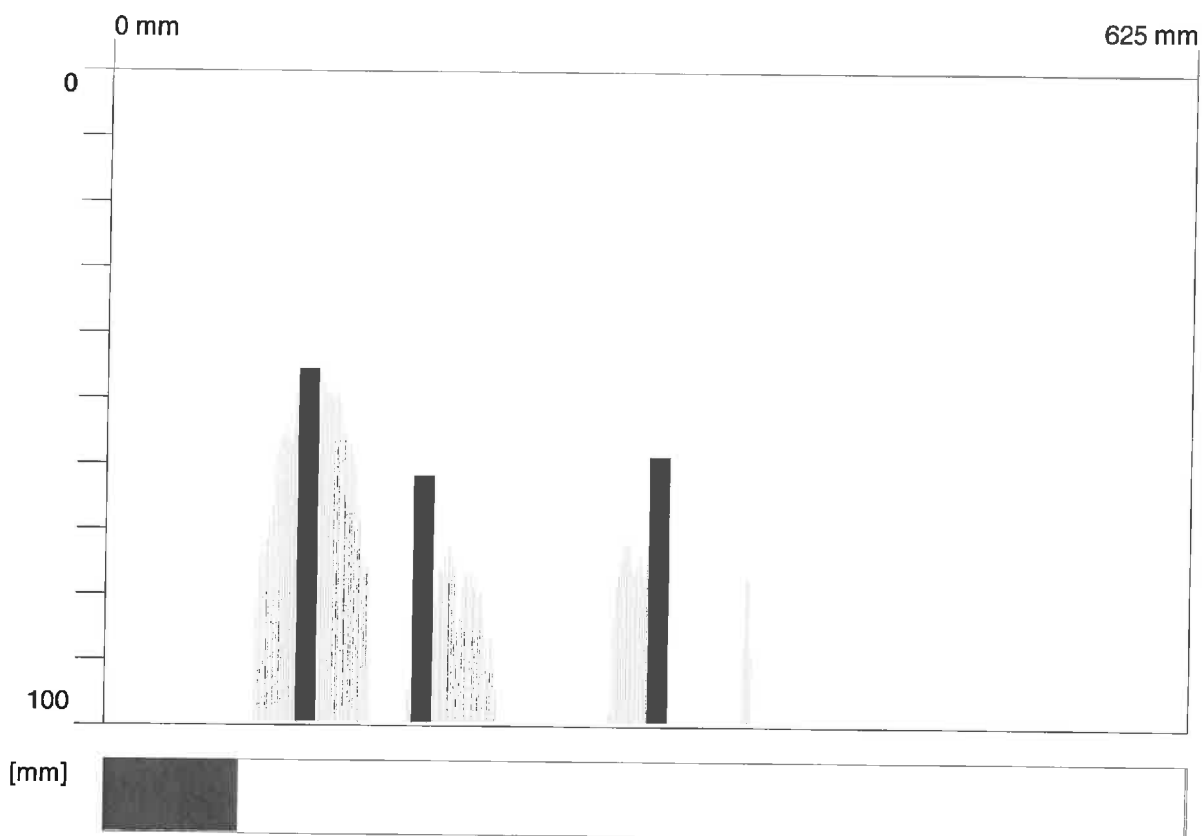
Quickscan Statistics (zoomed part):

Minimum Coverage:	46 mm	T1:	100 mm
Maximum Coverage:	62 mm	#Bars at T1:	3
Mean Coverage:	55 mm	T2:	100 mm
Standard Deviation:	9 mm	#Bars at T2:	3
Cut-Off:	100 mm	T3:	100 mm
#Bars at Cut-Off:	3	#Bars at T3:	3

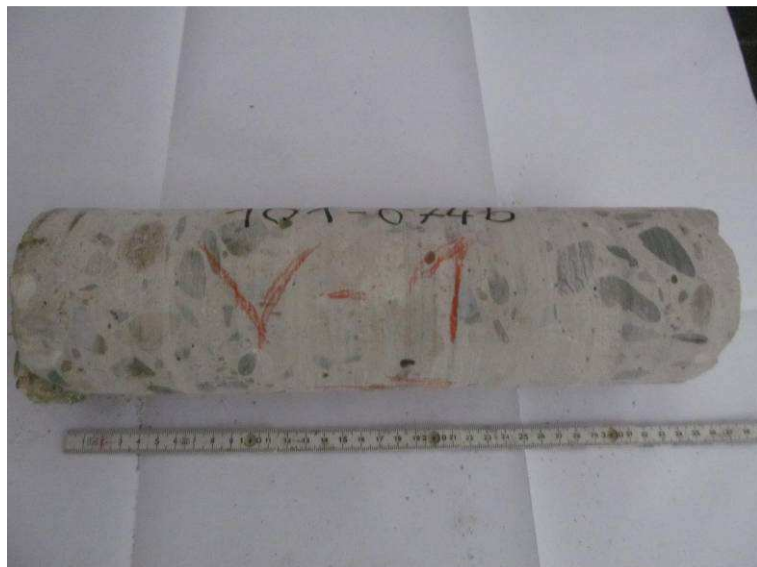
zkušební vývrt V1 pro stanovení vlastností betonu spodní stavby

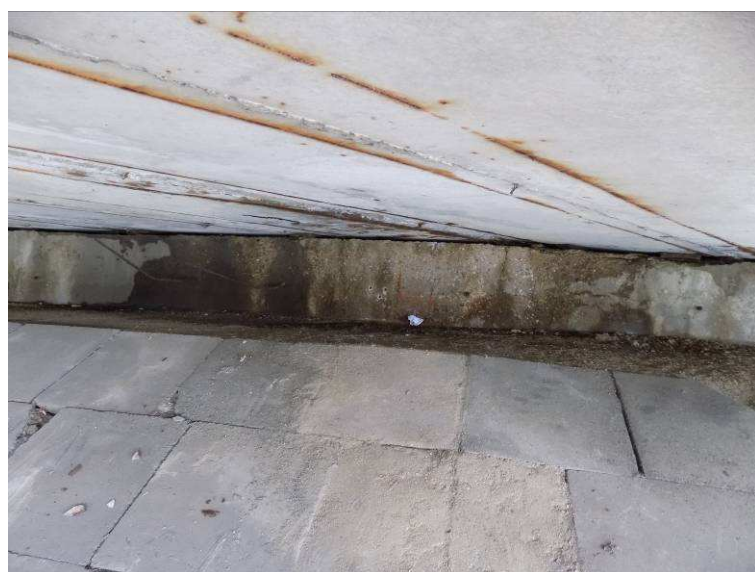
širší pohled na zkušební místo RCT 1 pro orientační stanovení obsahu chloridů

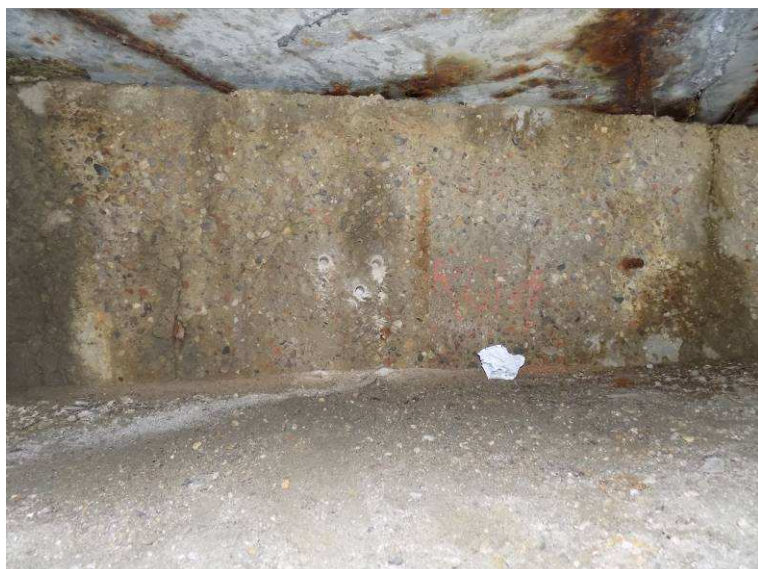
detail zkušebního míst RCT 1

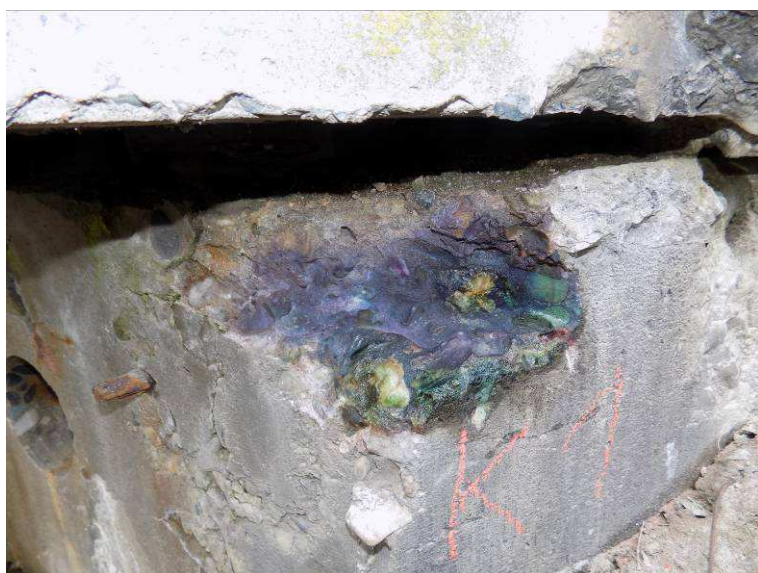
detail zkušebního míst K1
stanovení hloubky neutralizace
betonu

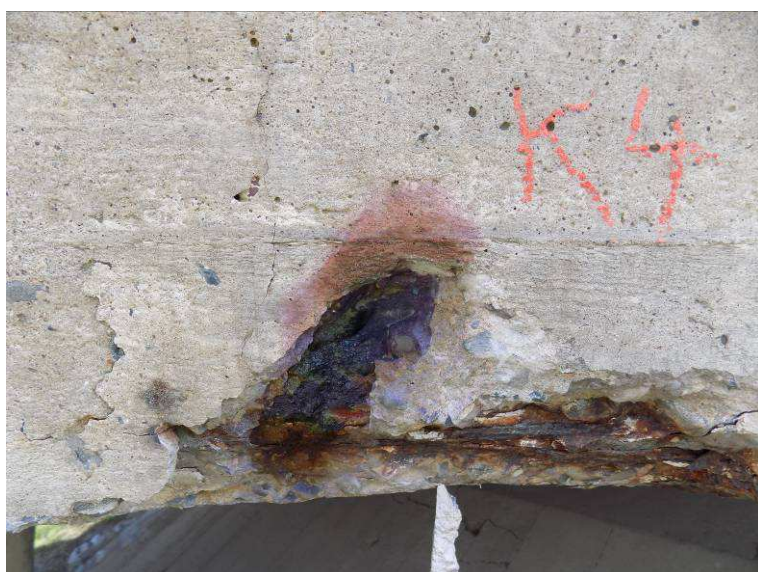
detail zkušebního míst K4
stanovení hloubky neutralizace
betonu
