## **Odborný posudek budovy z hlediska výskytu obecně a zvláště chráněných synantropních druhů živočichů**

Zoologický průzkum budovy Domova mládeže Střední průmyslové školy stavební v Mělníku, sady Na Polabí 2778, proběhl na základě objednávky Ing. Jakuba Adamce, Energy Benefit Centre, v souvislosti s projektem snížení energetické náročnosti.

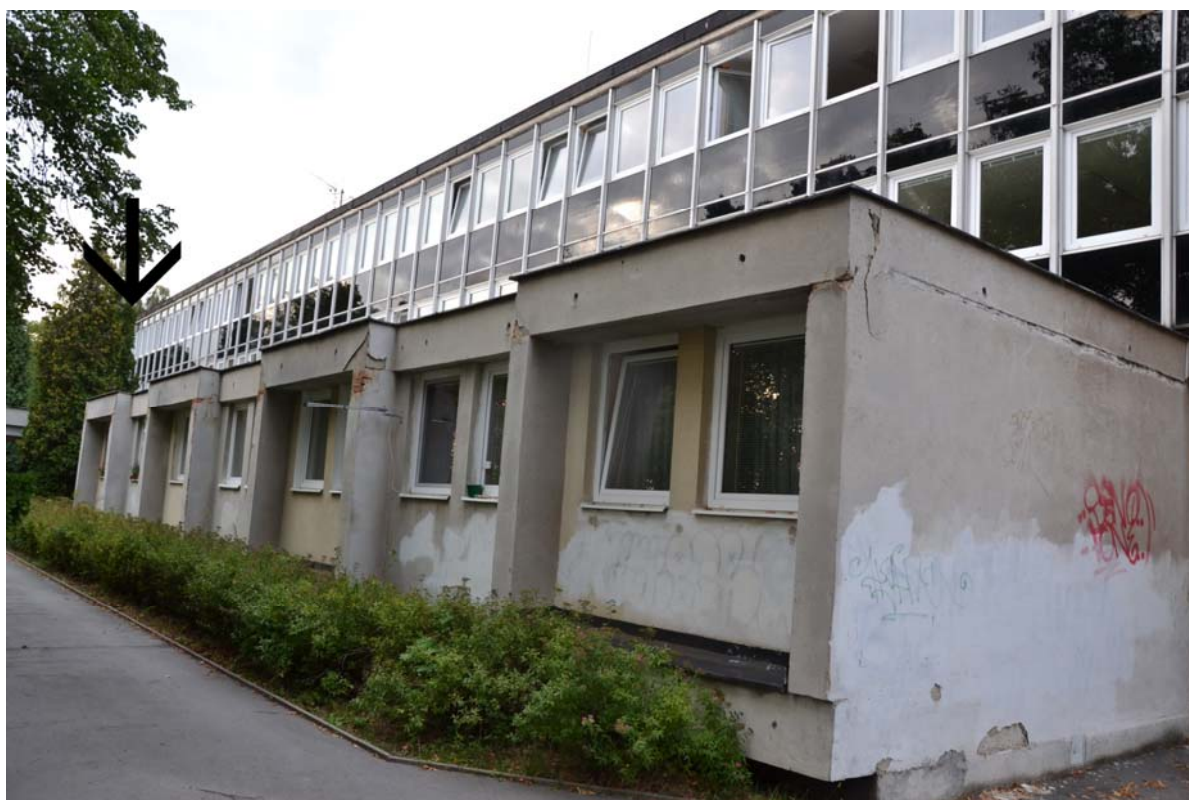
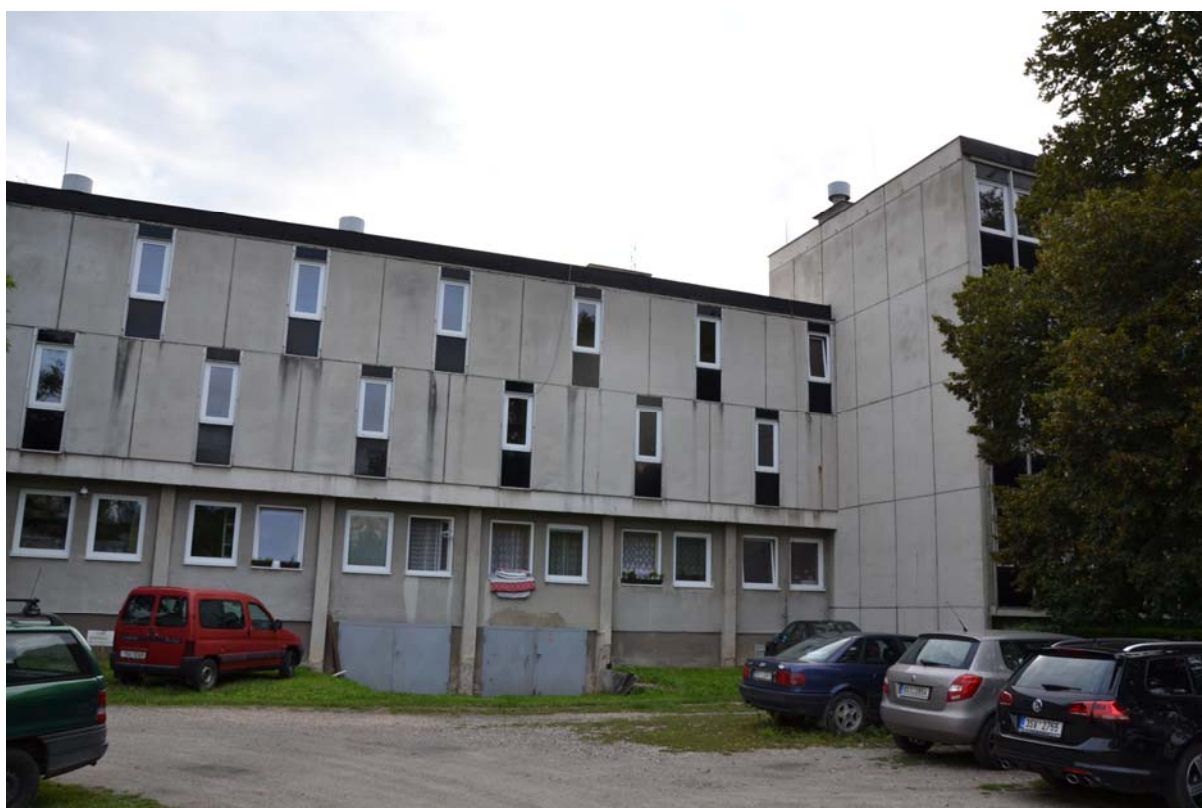
Sledovaný objekt je členitá panelová třípodlažní až čtyřpodlažní budova s rovnou odvětrávanou střechou (obr 1 a 2). Do dutin dvouplášťové střechy vedou většinou prostupné kruhové větrací otvory (obr 3 a 4). Větrací otvory s pobytovými znaky po hnízdění ptáků se nachází také na přízemních přístavcích na jihozápadní straně (obr 5 a 6). Spáry mezi panely jsou na všech stěnách utěsněné. Na konci jihozápadní strany v atikovém panelu se nachází horizontální spára (obr 1 a 7), ve které byl v době večerního monitoringu detekován úkryt kolonie netopýrů nejmenších (*Pipistrellus pygmaeus*), z dutiny vyletělo minimálně 250 netopýrů, počet vylétujících netopýrů nebyl přesně stanoven z důvodu nutnosti sledování i ostatních stěn budovy, netopýři vyletovali v tomto místě také pod oplechováním. Dále byly pozorovány výlety několika jedinců netopýrů rezavých (*Nyctalus noctula*) z větracích otvorů pod atikou na jihovýchodní straně čtyřpodlažní části objektu.

Obr 1 a 2: Domov mládeže, sady Na Polabí 2778, Mělník. Šipka na obr 1 ukazuje místo úkrytu kolonie n. nejmenších.

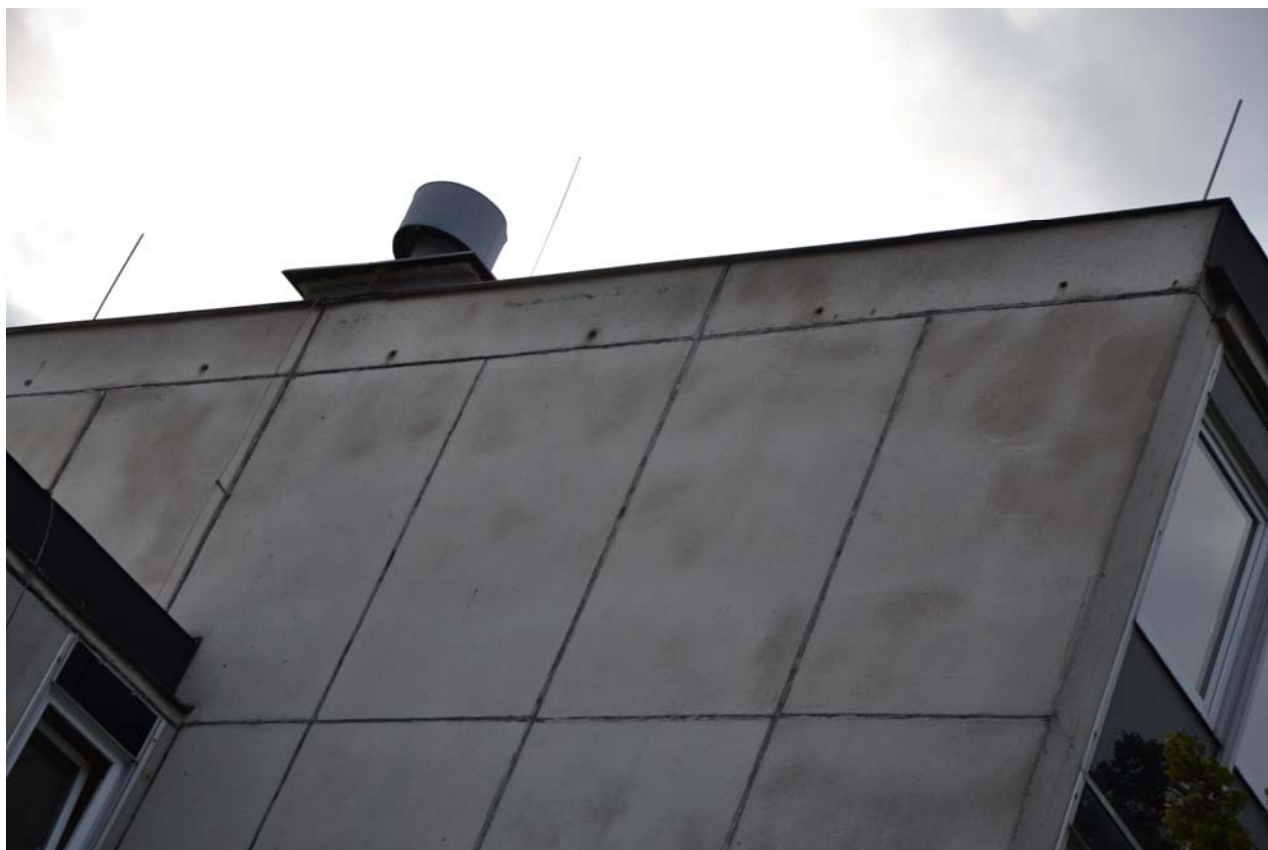
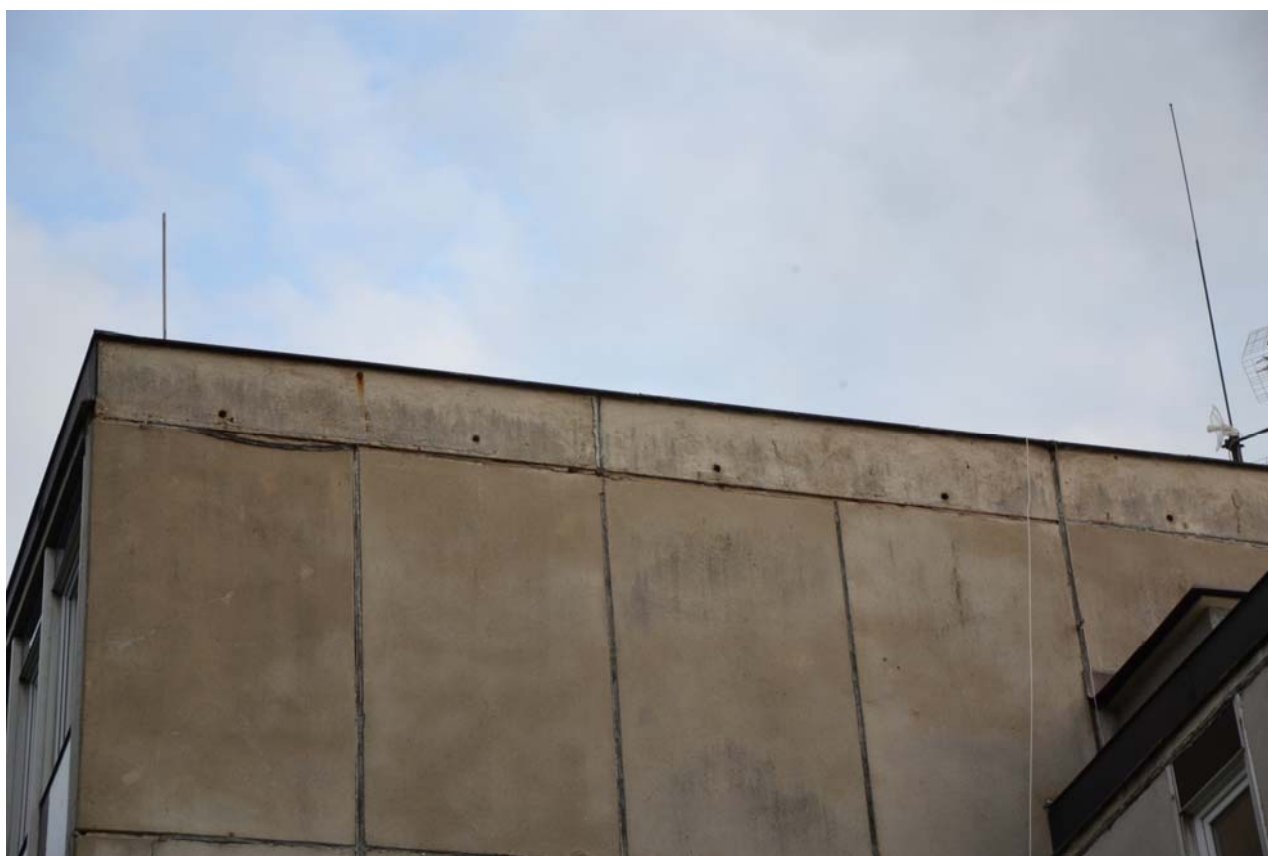
Obr 3 a 4: Větrací otvory zejména na čtyřpodlažní části objektu jsou prostupné.

- Přes všechny větrací otvory je nutné instalovat jednosměrné uzávěry formou perlinky (obr 8 a 9), které zajistí, že netopýři nezůstanou „zazdění“ za novou izolací. Instalace jednosměrných uzávěr musí trvat minimálně pět dní za vhodného počasí (noci bez trvalého deště a teploty ve dne nad 10 °C). Vzhledem k možnému hnízdění rorýsů a dalších ptáků doporučujeme instalovat uzávěry v období 15.3. – 20.4. , případně 10.8. – 30.9. (Instalace uzávěr nesmí probíhat v době hnízdění ptáků, odchovu mláďat netopýrů a zimování netopýrů). Jednosměrnou uzávěru je nezbytné také instalovat přes spáru na jz straně budovy, přičemž je potřeba opatrně uzavřít mezeru pod oplechováním tak, aby netopýři nemohli jednosměrnou uzávěru „obcházet“.

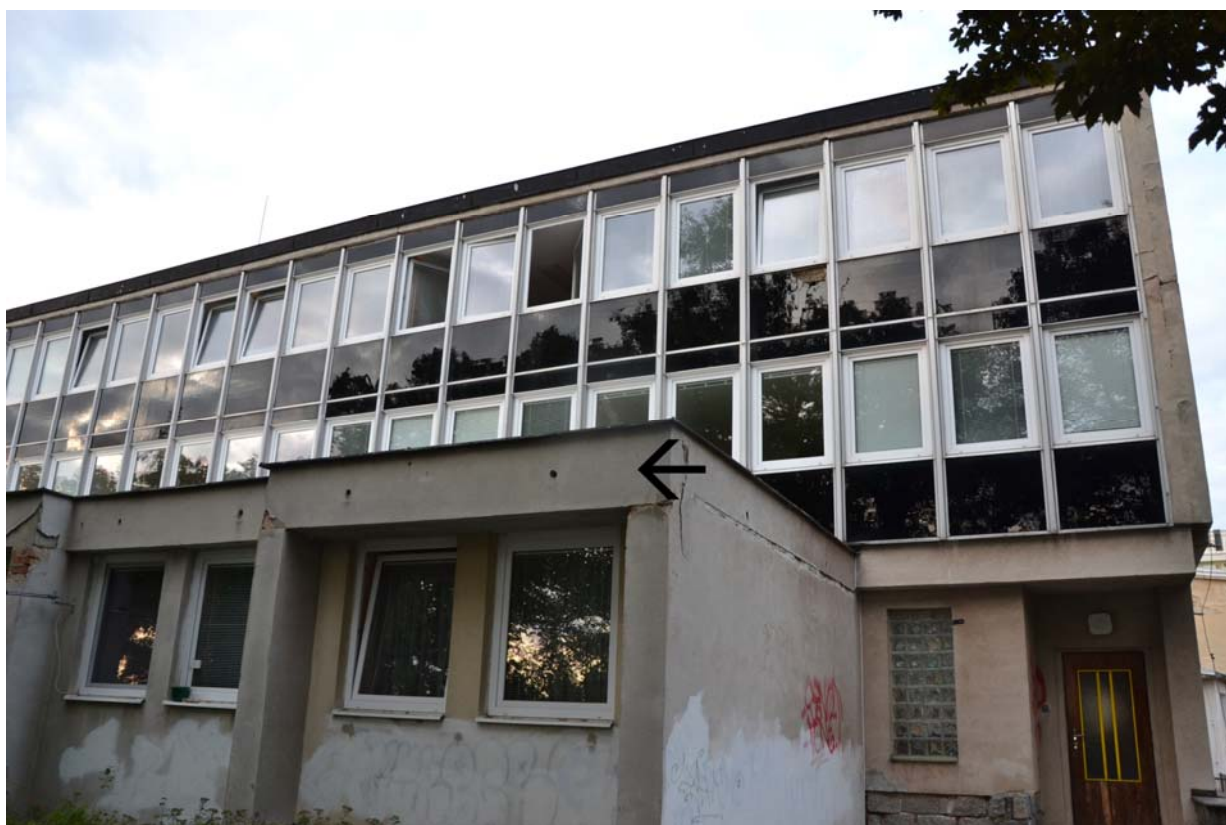
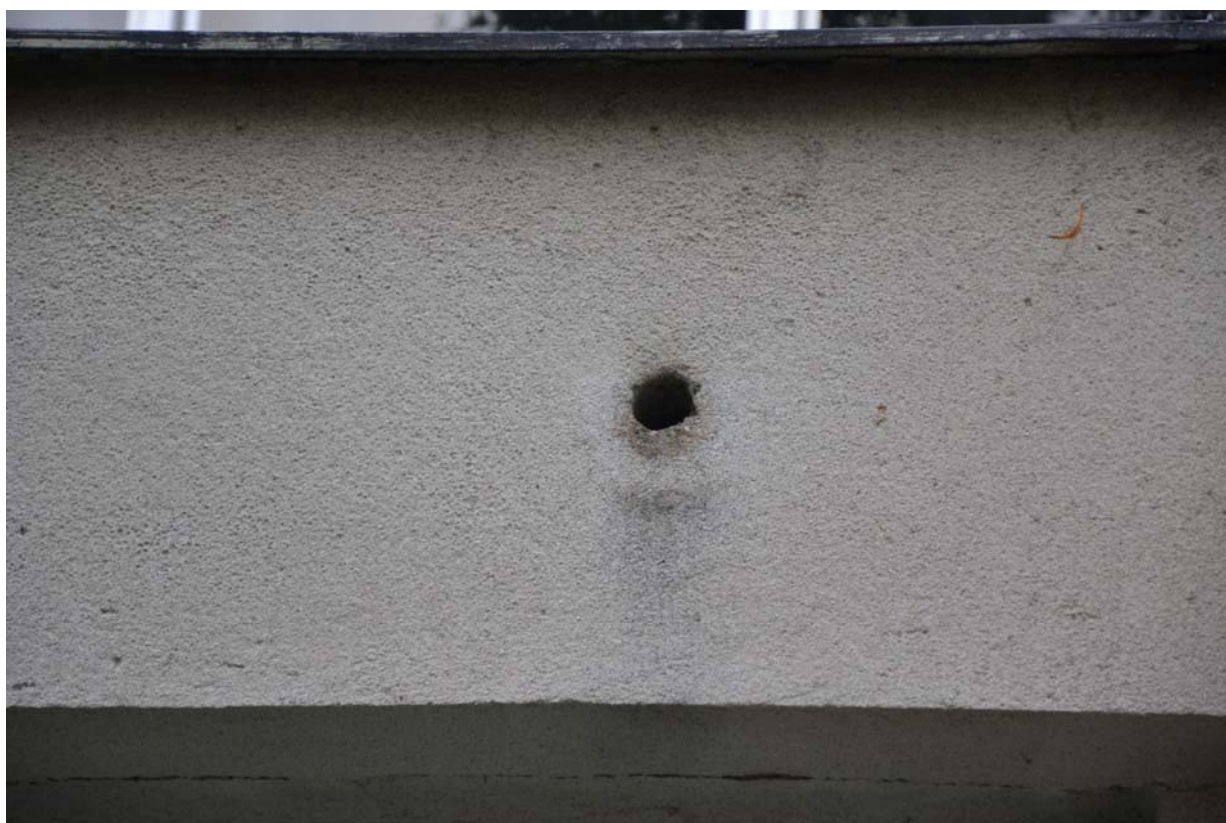
Na uvedené budově se nachází významné úkryty netopýrů nejmenších a rezavých. Za větracími otvory pod atikou je také velmi pravděpodobné hnízdění rorýsů obecných (*Apus apus*). Větrací otvory nízkých přístavků na jihozápadní straně objektu jsou využívány ke hnízdění drobnými pěvci (pravděpodobně vrabci).

Obr 5 a 6: Větrací otvory na nízké přístavbě na jihozápadní straně jsou využívány drobnými pěvci.

Vrabec domácí, i další druhy drobných pěvců podléhají obecné ochraně podle § 5 zákona č. 114/1992 Sb., o ochraně přírody a krajiny, ve znění pozdějších předpisů. Jelikož je v tomto případě nutné s předstihem zabránit hnízdění (stavební práce budou probíhat

v hnízdní sezoně), doporučujeme pro tento zásah požádat předem orgán ochrany přírody (tj. odbor životního prostředí MěÚ) o povolení tzv. odchylného postupu podle § 5 zákona č. 114/1992 Sb., o ochraně přírody a krajiny, ve znění pozdějších předpisů.

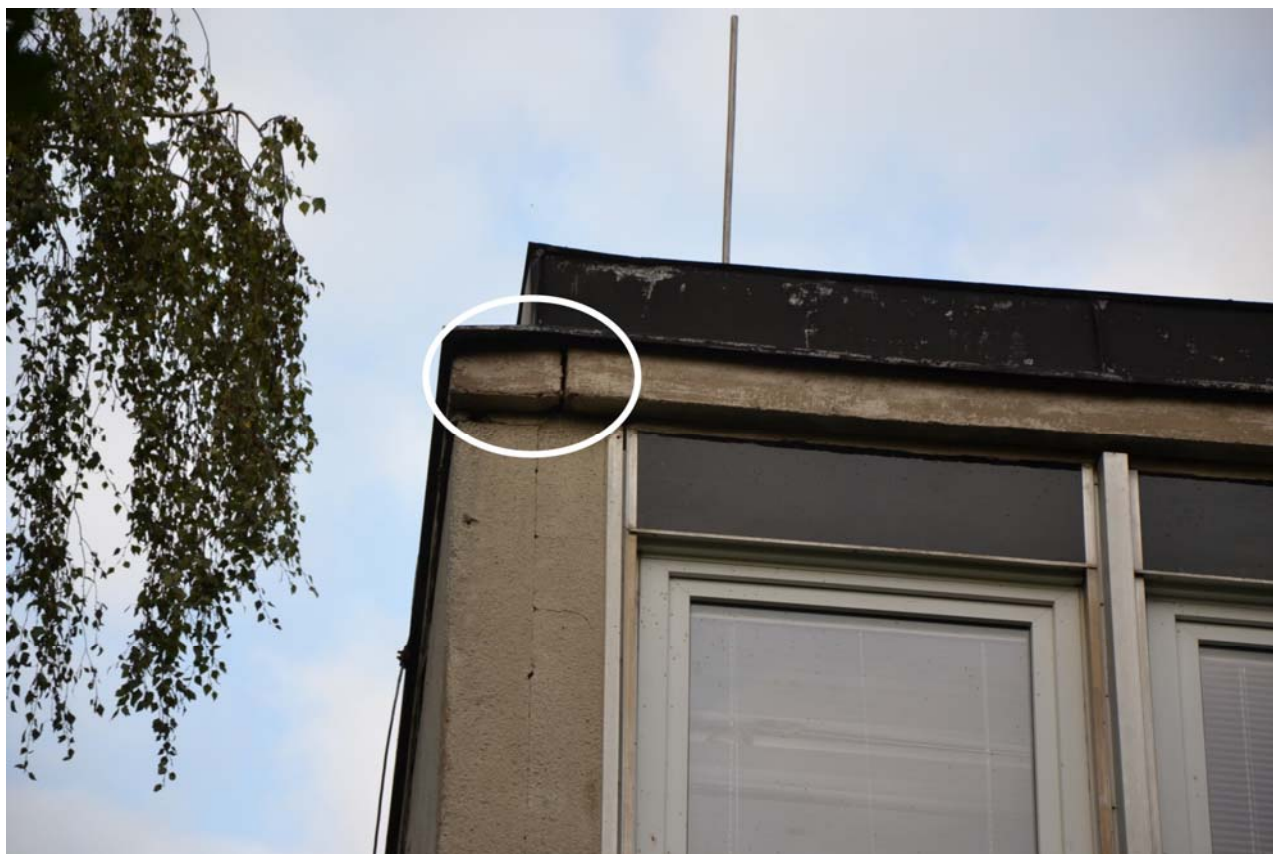
Obr 7: Lokalizace úkrytu kolonie netopýrů nejmenších.

- Úkryt ve spáře bude zachován buď pomocí instalace průlezné budky z tvrzeného polystyrenu tak, aby nový vletový otvor byl na místě původní vertikální štěrbiny nebo pomocí instalace speciálního plastového nebo kovového zdrsněného profilu, který umožní netopýrům průlez do původního úkrytu i po zateplení.

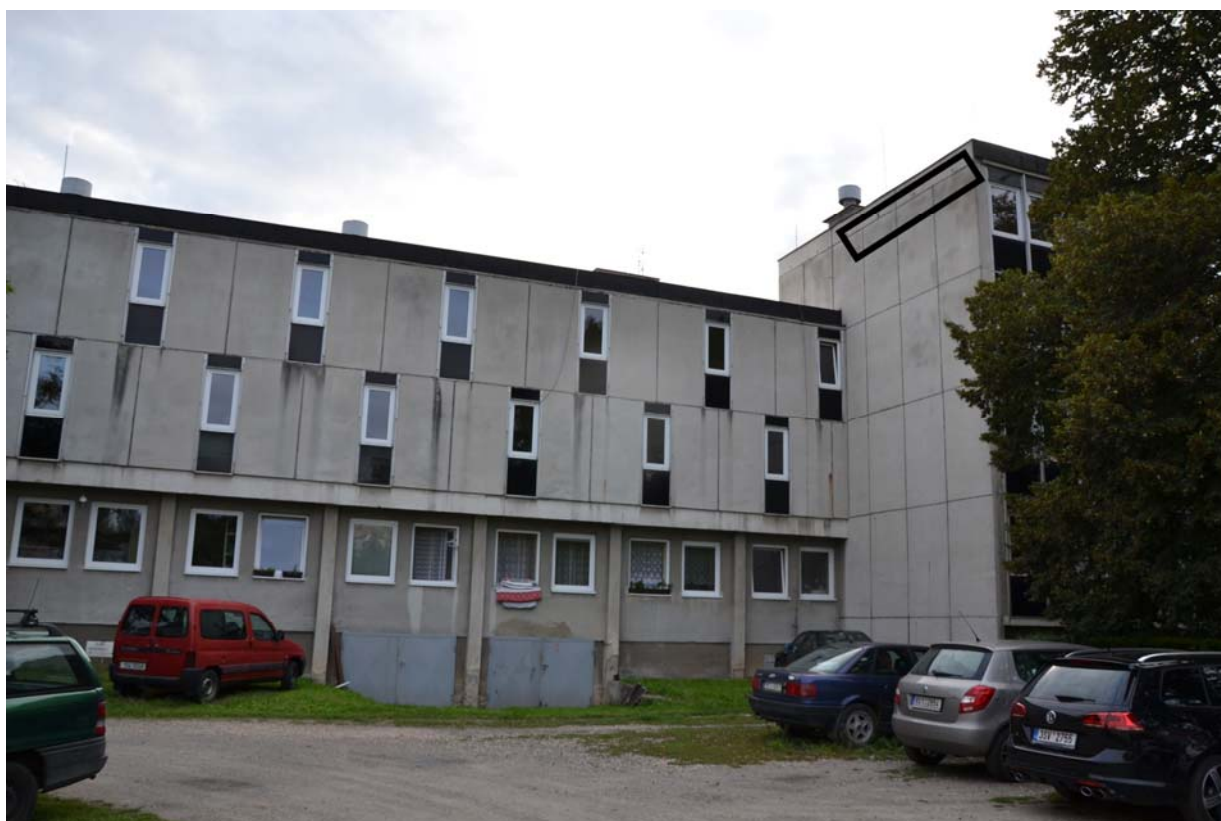
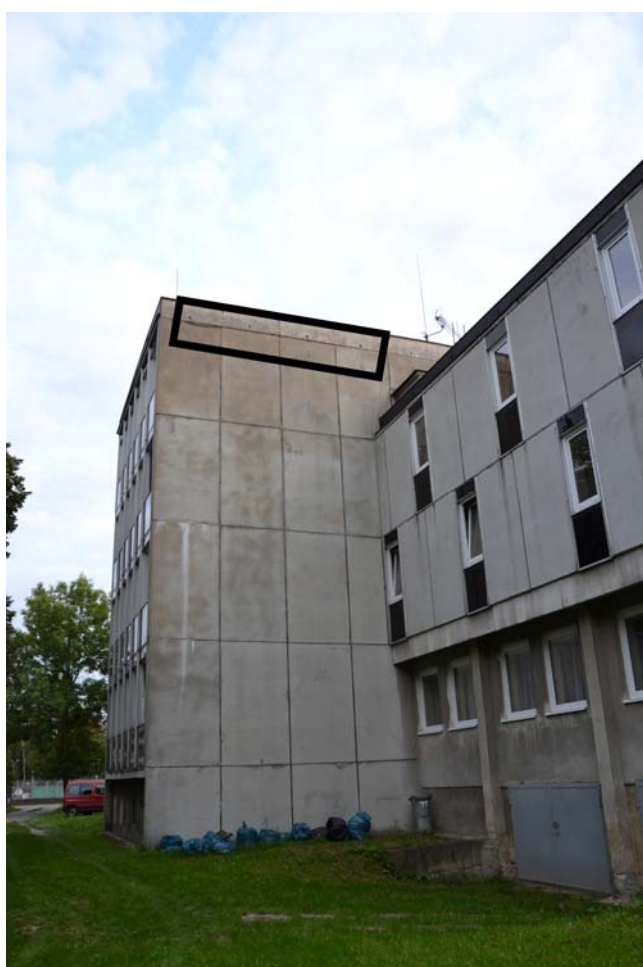
Obr 10 a 11: Obdélníky ukazují vhodné umístění budek pro netopýry a rorýse.

- Jako kompenzační opatření za ztracené úkryty ve větracích otvorech doporučujeme do zateplení instalovat minimálně pět budek pro netopýry a dvě tříkomorové budky pro rorýse. Budky doporučujeme instalovat pod atiku na severozápadní a jihovýchodní stěnu čtyřpodlažní části budovy (pod budkami musí být volný letový prostor) (obr 10 a 11), případně i na jihovýchodní stěnu třípodlažní budovy.
