Akce: II/240 a II/101, Přeložka silnice v úseku D7–D8 III. etapa obchvat Kralup n. Vltavou – D8 MÚK Úžice Předběžný geotechnický průzkum	Měřítko:	Formát: A4	Datum: 04/2018
	Stupeň: DÚR	Souprava:	
Příloha: Hydrogeologický průzkum v rámci předběžného GTP	Číslo přílohy: 8

"II/240 A II/101, PŘELOŽKA SILNIC V ÚSEKU D7-D8 III. ETAPA – OBCHVAT KRALUPY NAD VLTAVOU"

hydrogeologický průzkum v rámci předběžného
geotechnického průzkumu

Název úkolu: **Hydrogeologický průzkum v rámci předběžného geotechnického průzkumu "II/240 A II/101, PŘELOŽKA SILNIC V ÚSEKU D7-D8 III. ETAPA – OBCHVAT KRALUPY NAD VLTAVOU"**

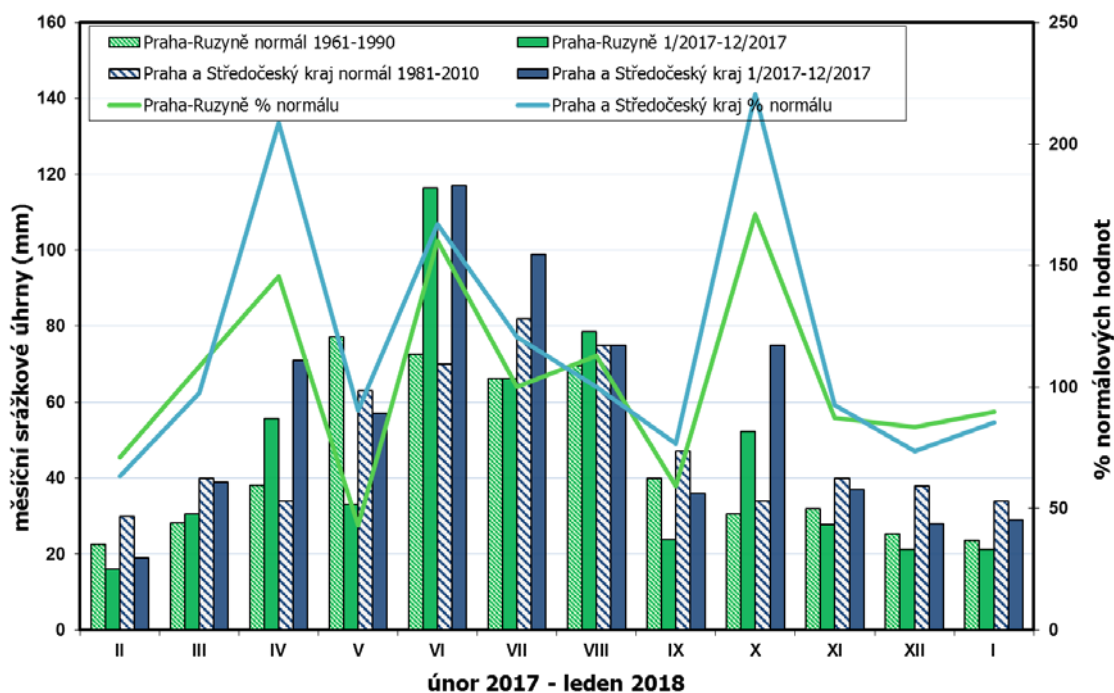
Graf 1 - Měsíční srážkové úhrny v období 2/2017-1/2018 ze stanice Praha-Ruzyně a územní srážky Prahu a Středočeský kraj v porovnání s normálem.

Období 12 měsíců před ukončením průzkumu (únor 2017 až leden 2018) bylo srážkově průměrné až slabě nadprůměrné. Na stanici v Praze-Ruzyni byl celkový roční úhrn srážek 543 mm, což představuje 103 % dlouhodobého průměrného ročního úhrnu (normálu) za roky 1961-1990, který je 526 mm. Pro Prahu a Středočeský kraj tvoří srážky v hodnoceném období 116 % dlouhodobého průměru z let 1981-2010, který je 587 mm.

Srážkově nejbohatší byly měsíce duben, červen a říjen 2017. V těchto měsících srážkové úhrny překročily na stanici Praha-Ruzyně 140 % normálových hodnot. V dubnu a říjnu 2017 překročil celkový srážkový úhrn pro Prahu a Středočeský kraj dokonce 200 % normálu. Naopak srážkově deficitní byly dle stanice Praha-Ruzyně měsíce květen a září se srážkovými úhrny pod 60 % normálu.

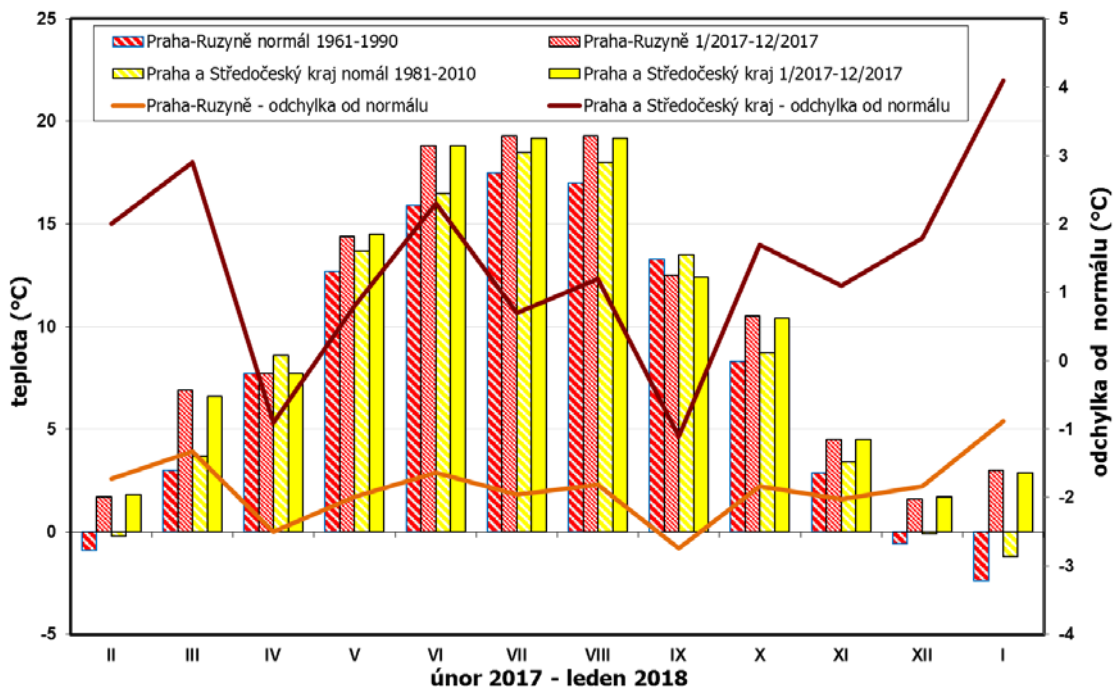
Graf 2 - Průměrné měsíční teploty v období 2/2017-1/2018 ze stanice Praha-Ruzyně a územní teplotní průměry pro Prahu a Středočeský kraj v porovnání s normálem.

Teplotně bylo hodnocené období nadprůměrně teplé. Průměrné měsíční teploty neklesly v zájmovém území za dané období pod bod mrazu. Měřené teploty byly rovny nebo nižší než normálové pouze v měsíci dubnu a září 2017. Výrazně teplotně nadprůměrný byl měsíc leden 2018 s odchylkami od normálu 5,4 °C pro stanici Praha-Ruzyně a 4,1 °C pro Prahu a Středočeský kraj. Celková odchylka průměrné roční teploty od dlouhodobé průměrné roční teploty je u stanice Praha-Ruzyně 2,2 °C a pro Prahu a Středočeský kraj činí tento rozdíl 1,4 °C.

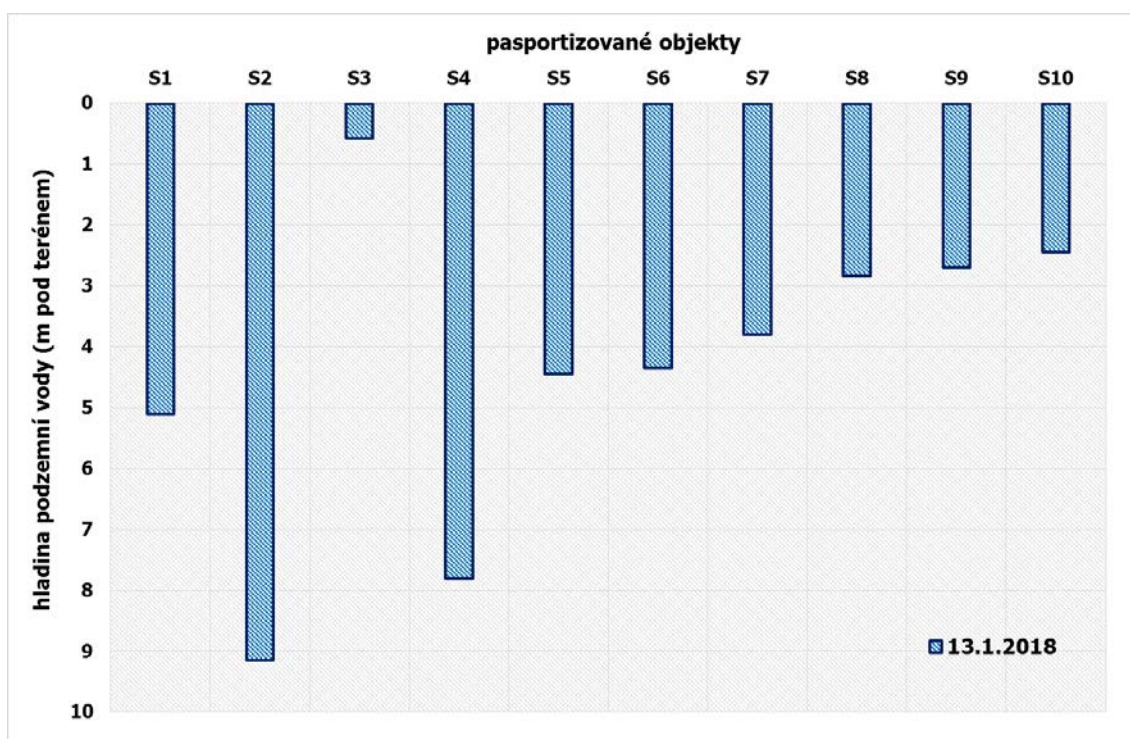
Graf 3 - Pohyby hladiny v měřených studnách.

V rámci předběžného hydrogeologického průzkumu byla dne 13. 1. 2018 provedena pasportizace 10 domovních či obecních studní v obcích Chvatěruby a Kozomín. V těchto obcích je zaveden vodovod, studny tedy slouží jako zdroje užitkové vody v domácnostech a k zalévání zahrad. Pouze v případě studny S1 u drážního domku ŽST Chvatěruby se jedná o jediný zdroj pitné vody. Dále jsou do pasportizace zahrnuty i nevyužívané zdroje podzemních vod (objekty S7, S10). Vzdálenost evidovaných studní od osy silnice je cca 100-560 m. Data jsou uvedena v tabulce č. 3 a na grafu č. 3.

Vyjma studny S1 se jedná o kopané studny. Hladina v evidovaných objektech se pohybuje do hloubky 10 m pod terénem, průměrně 4,3 m pod terénem. Všechny objekty využívají kolektor s mělkým oběhem podzemní vody. Kolektorskými horninami jsou převážně kvartérní sedimenty a rozpukané podložní proterozoické horniny. Studna S8 se dle geologické mapy (portál Geologické služby) nachází v prostředí křídových pískovců perucko-korycanského souvrství.

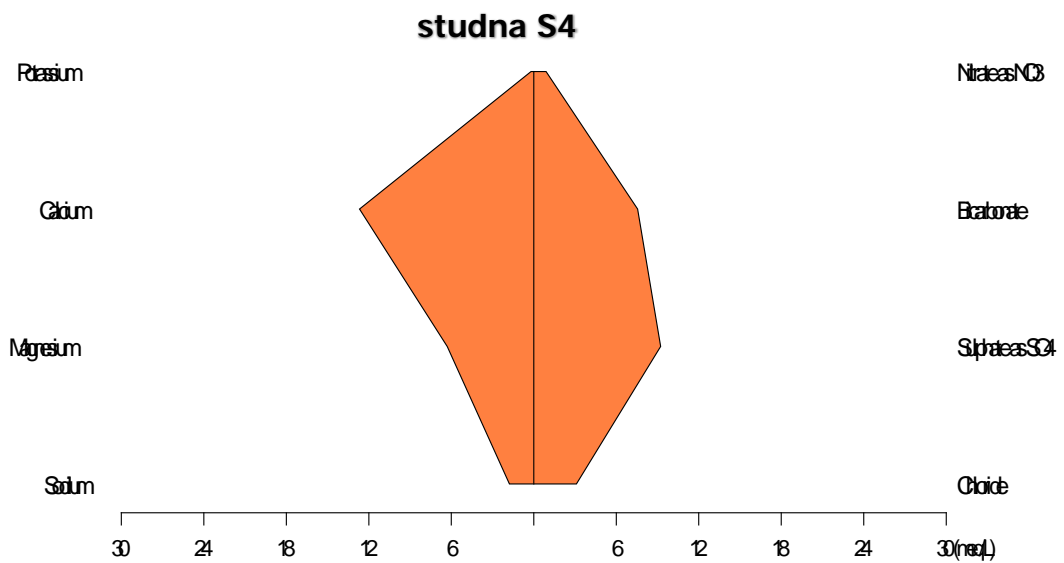
Graf 6 – Zastoupení hlavních iontů ve studni S4.

Původním hydrochemickým typem vod v tomto území je Ca-Mg-HCO₃-SO₄ (portál HEIS VUV), čemuž odpovídá vzorek S8, u ostatních vzorků je tento typ s různou intenzitou pozměněn (viz. tabulka č. 4) Určení hydrochemického typu provádíme dle Palmerovy klasifikace (Alekin, 1962). Hlavními kationty (použita hranice 25 % ekvivalentní koncentrace) jsou vápník a hořčík, hlavními anionty pak sírany a hydrogenuhličitany. Zastoupení hlavních iontů pro jednotlivé studny je vyobrazeno na Stiffových diagramech na grafech č. 4 až 7. Ze Stiffových diagramů je vidět, že ve všech vzorcích dominuje vápenatý kationt, z aniontů pak sírany a hydrogenuhličitany. Shrnutí zastoupení hlavních iontů je vyobrazeno na společném Durově grafu č. 8.

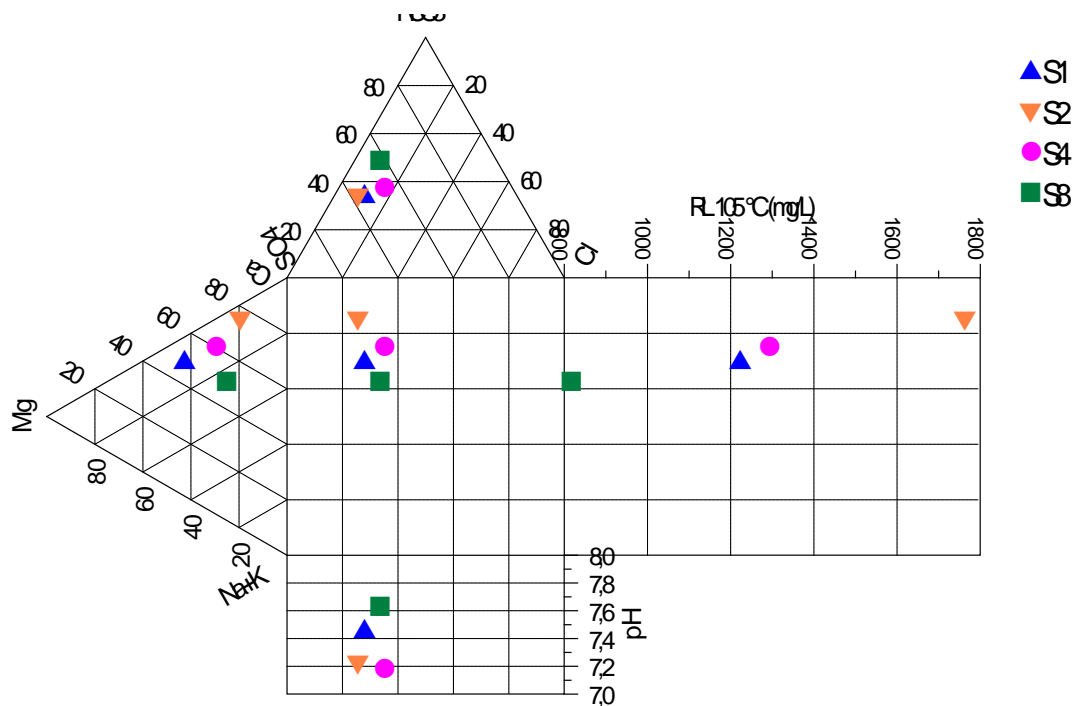
Graf 8 – Srovnání zastoupení hlavních iontů ve vzorcích podzemní vody.

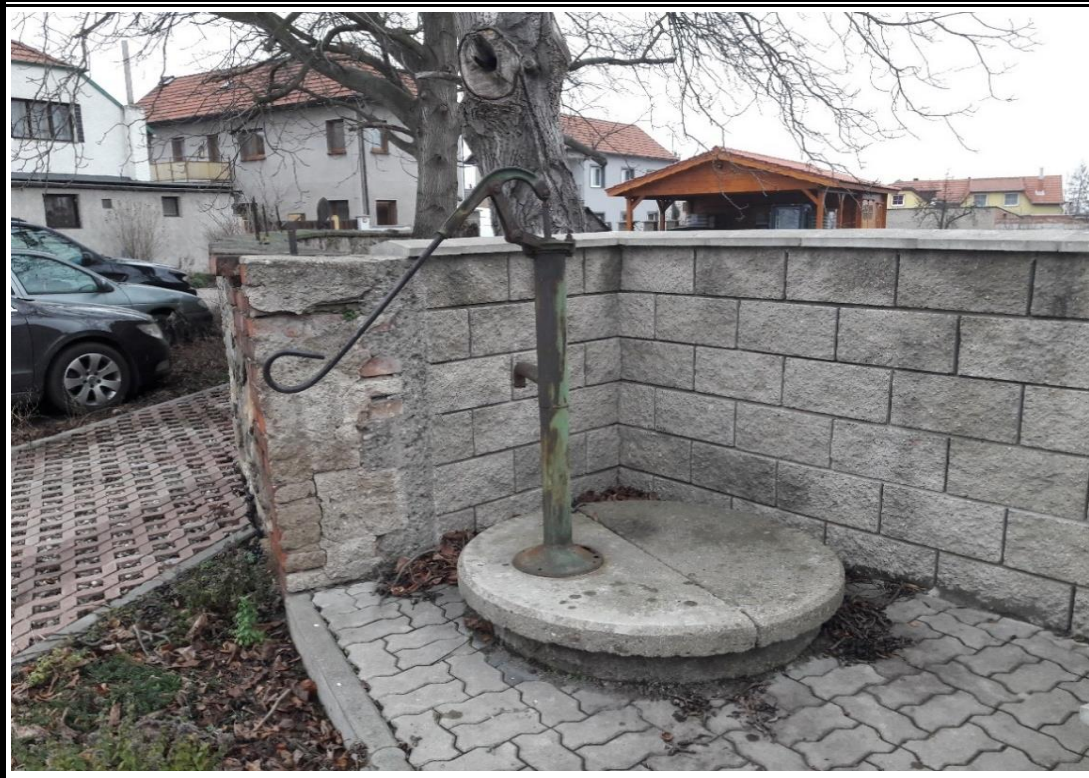
typ a vstrojení studny	kopaná s., skruž, Ø 1,2 m	
hloubka studny (m)	3,90	
odměrný bod: výška (m nad ter.); typ	0,20	dekl
hladina podzemní vody (m pod OB)	2,65	13.1.2018
