| HIP: David Benda tel.: 296 154 333 Stupeň: DUR | Podpis: | Název a účel díla: II/611 x II/329 Poděbrady – Přední Lhota, okružní křižovatka_PD |

| Zpracovatelský útvar: tel.: 732 285 333 Vedoucí útvaru: Ing. arch. Evelina Ziková | Podpis: | Název části díla: DOPROVODNE Dendrologický průzkum | G. G.1 |

| Odpovědný projektant: Ing. arch. Evelina Ziková | Podpis: | Název přílohy: Dendrologická zpráva | Změna: — |

| NÁZEV AKCE: | II/611 x II/329 Poděbrady - Přední Lhota, okružní křižovatka_PD |

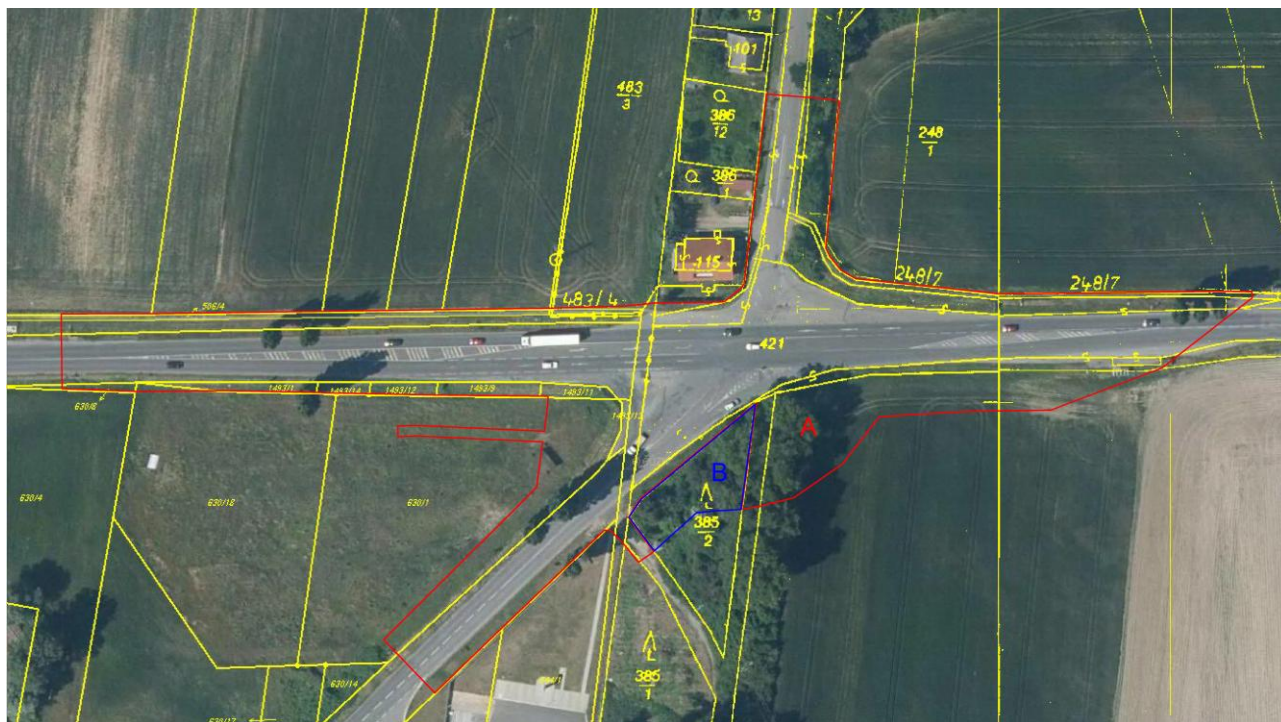
Inventarizovaná mimoletní zeleň se nachází na pozemcích v okolí celé křižovatky, zeleň lesní se nachází v jihovýchodní části zmíněné křižovatky. Řešené území je rozděleno na:

Oblast A – mimolesní zeleň

Oblast B – lesní zeleň

Mapa řešeného území s vyznačením řešených oblastí (podklad převzat www.cuzk.cz)
