SITUACE OPLOCENÍ

<ul style="list-style-type: none">• PROJEKCE• ENGINEERING• REALIZACE STAVEB			
266 01 Beroun 2, v. Hlinkách 1548, spol. s r. o., www.spektra-beroun.cz, +42 311 740 111, spektra@spektra-beroun.cz			
Odběratel: Město Králův Dvůr, Náměstí Míru 139, 267 01 Králův Dvůr			
Zakázka: KRÁLŮV DVŮR – OBCHVAT – II. část			
Stupeň	Projekt pro provedení stavby	Datum	01/2020
Objekt	SO 802 – Úprava stávajícího oplocení	Z.č.	4585–08–031
Část	B. STAVEBNÍ ČÁST	Jednotel společnosti	Ing. Martin Dejdar
Díl		Hlavní inženýr projektu	Ing. Martin Dejdar
Název výkresu	Situace oplocení	Projektant	Ing. Vladimír Votruba
Formát	4 A4	Číslo výkresu	
Měřítko	1 : 1000		802.2.
Soubor : Z:\2020\KO_Obchvat_II_cas\PPPS\Projekt_PPPS\B_Stavebni_cas\800\Plot1_sit_oploceni.dwg		Datum vykreslení : 11 2 2020 10:43:11

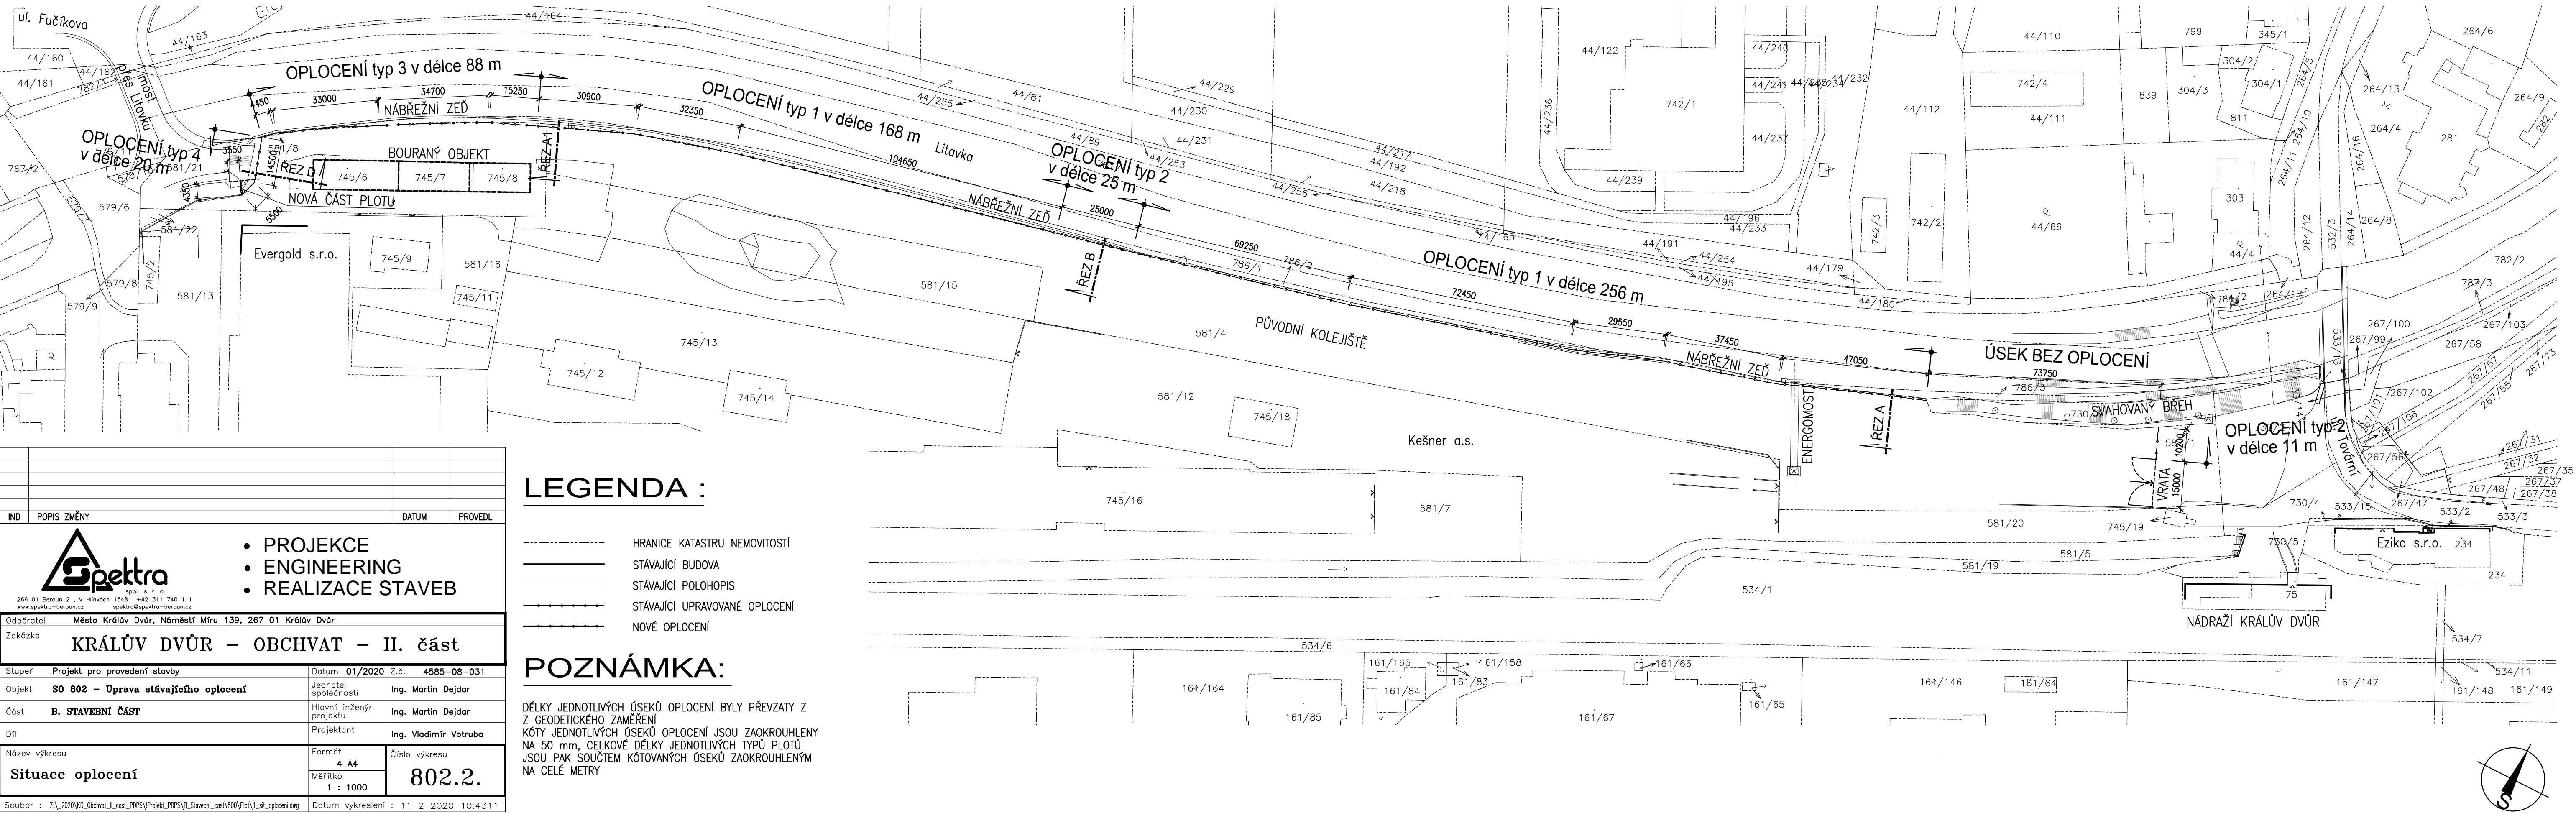
M 1:1000

DÉLKY JEDNOTLIVÝCH ÚSEKŮ OPLOCENÍ BYLY PŘEVZATY Z Z GEODETICKÉHO ZAMĚŘENÍ
KÓTY JEDNOTLIVÝCH ÚSEKŮ OPLOCENÍ JSOU ZAOKROUHLĚNY NA 50 mm, CELKOVÉ DÉLKY JEDNOTLIVÝCH TYPŮ PLOTŮ JSOU PAK SOUČTEM KÓTOVANÝCH ÚSEKŮ ZAOKROUHLĚNÝM NA CELÉ METRY
