## Posuzování vlivu projektu zateplení objektu

### Sládečkova vlastivědného muzea, Huťská 1375, 272 01 Kladno na populace chráněných a zvláště chráněných druhů živočichů

8/2018 Vypracovala: RNDr. Jindra Mourková, Ph.D.

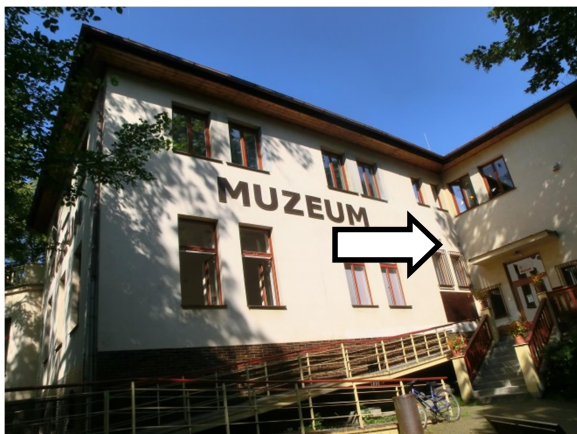
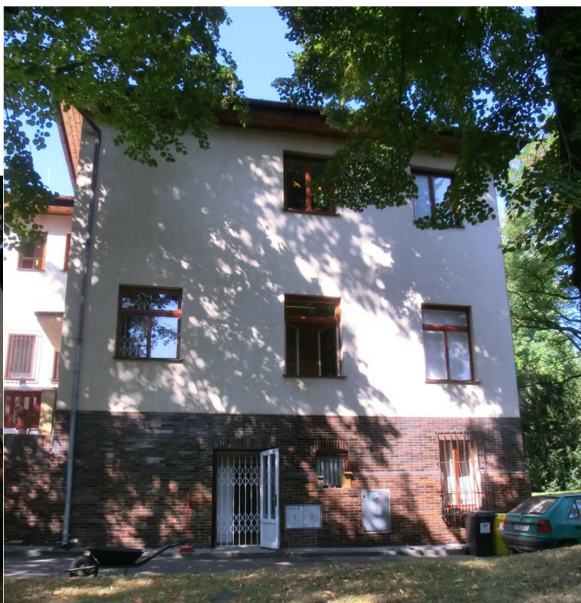
Plášť budovy je zachovalý s minimálními poruchami omítky a bez poruch ve zdivu. Na plášti budovy se **potenciální úkryty netopýrů nacházejí ve ventilačních otvorech na východní stěně** (viz obr. 1) a v místech vydroleného zdiva **pod parapety na balkoně** v JZ rohu budovy (viz obr. 5 a 12) a **pod parapetem jednoho okna na severní stěně**: 2.NP 1. okno od východu (viz obr. 3). Dřevěné podhledy kolem celé budovy jsou v dobrém stavu a bez škvír. Potenciální úkryty netopýrů jsou **v podbití střechy – vrstva prken pod hliníkovou krytinou okolo celé budovy** (obr. 10). Další potenciální úkryty netopýrů mohou být **okolo světlíků na střeše budovy** (viz obr. 9) a **na sloupku a zábradlí balkonu** v JZ rohu budovy (viz obr. 11 a 12).

Obr.1 a 2: Východní strana budovy. Potenciální úkryty netopýrů ➡

**1. Před započítím stavebních prací opatřit potenciální vletové otvory pro netopýry jednosměrnými uzávěrami (viz obr. 13).** Za potenciální vletové otvory pro netopýry, které je třeba zakrýt uzávěrou, jsou považovány: **1) parapet okna na severní straně (2.NP 1.okno od východu viz obr. 3) 2) parapet balkonu (viz obr.5 a 12) a 3) ventilační otvory na východní stěně (viz obr. 1).**

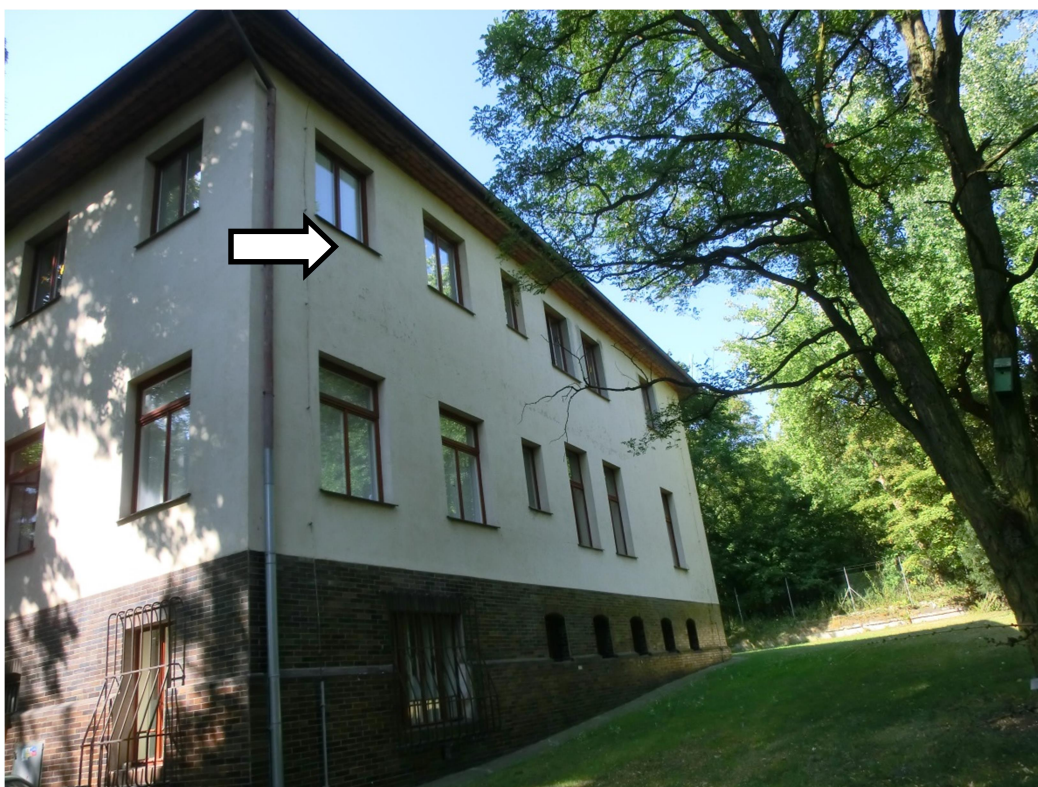
Obr. 3: Severní strana budovy. Potenciální úkryty netopýrů ➡

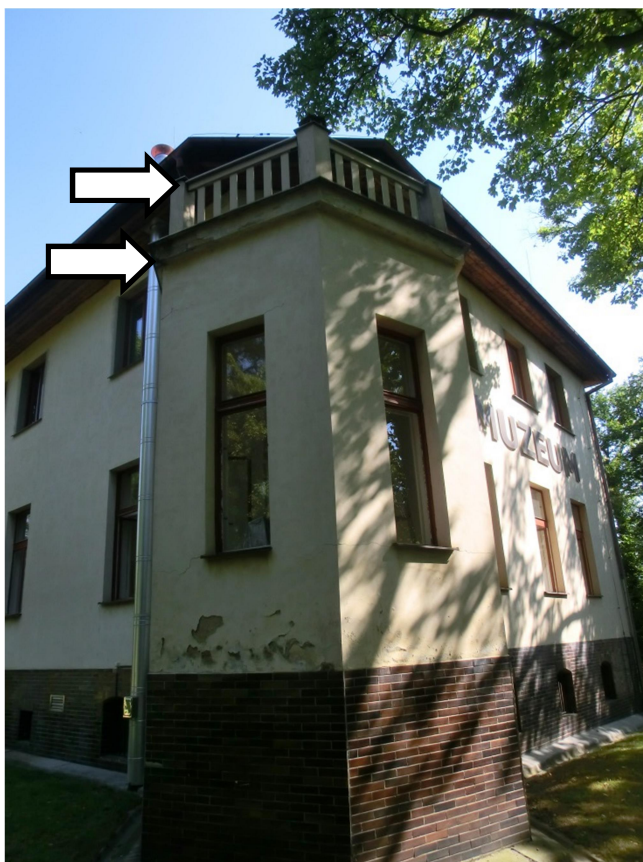
Obr. 5: Věž s balkonem na jihozápadním rohu budovy.

Potenciální úkryty netopýrů ➡

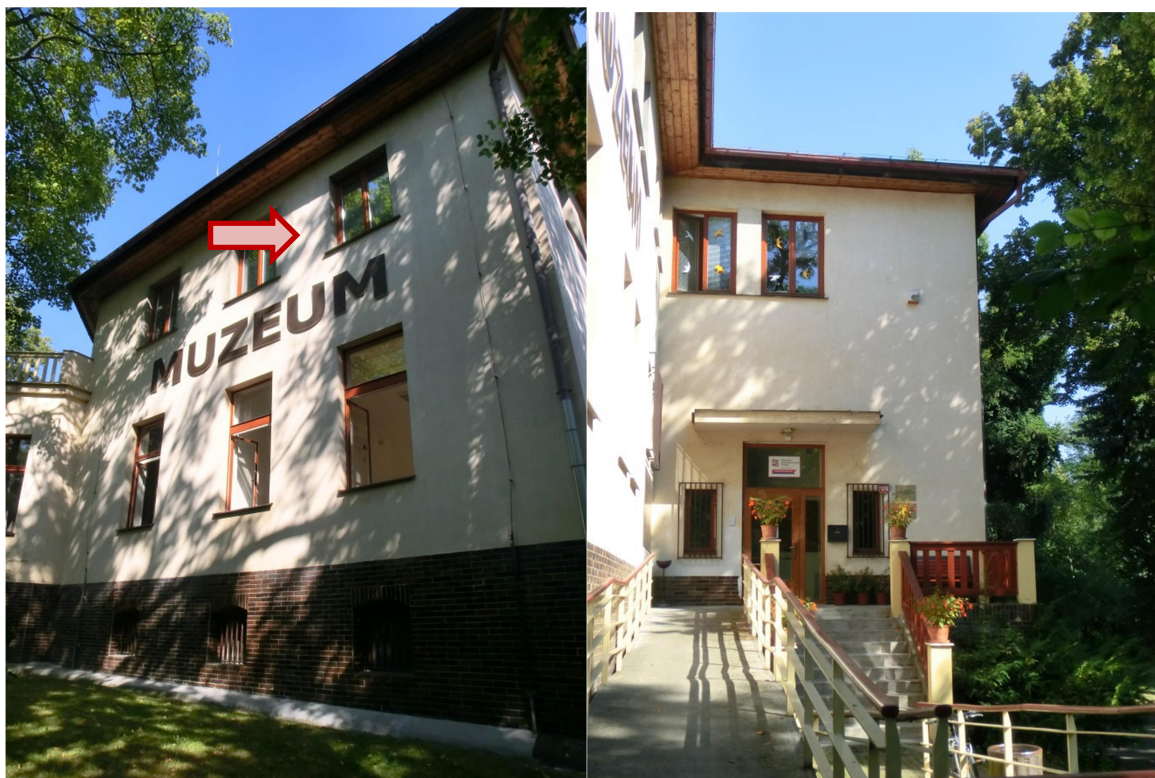
Obr. 6 a 7: Jižní strana budovy. Doporučené umístění budek pro netopýry ➡

**Jako náhradu za zlikvidované potenciální úkryty netopýrů doporučuji instalaci pěti budek pro netopýry na jižní a západní straně budovy. Doporučené umístění budek je vyznačeno na obr. 4 a 6.**

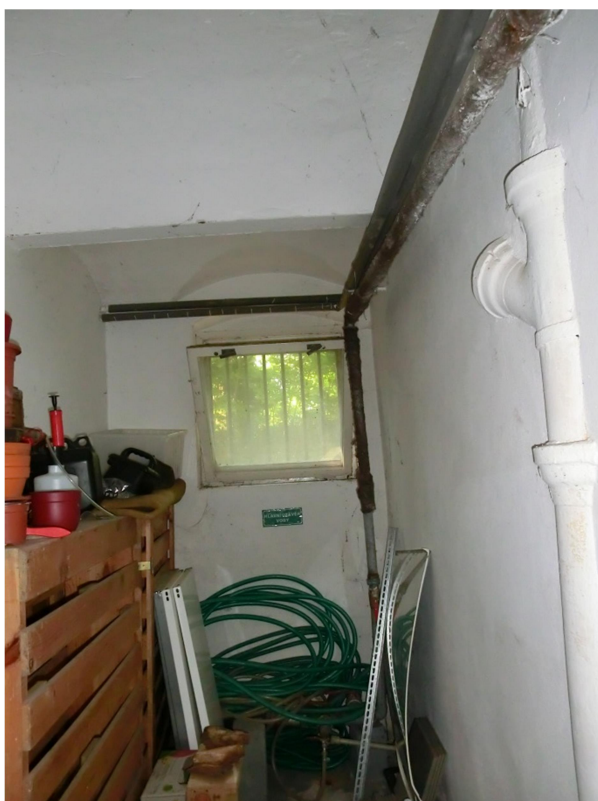
Sklepní prostory (obr. 8) jsou využívány jako depozitáře a provozní místnosti muzea. Okna všech sklepních prostor jsou uzavřena a jsou zakryta jemným (tzv. muším) kovovým pletivem, nebo se jedná o obývané kancelářské prostory. **V sklepech lze zcela vyloučit výskyt netopýrů.**

Obr. 8: Sklepní prostory.

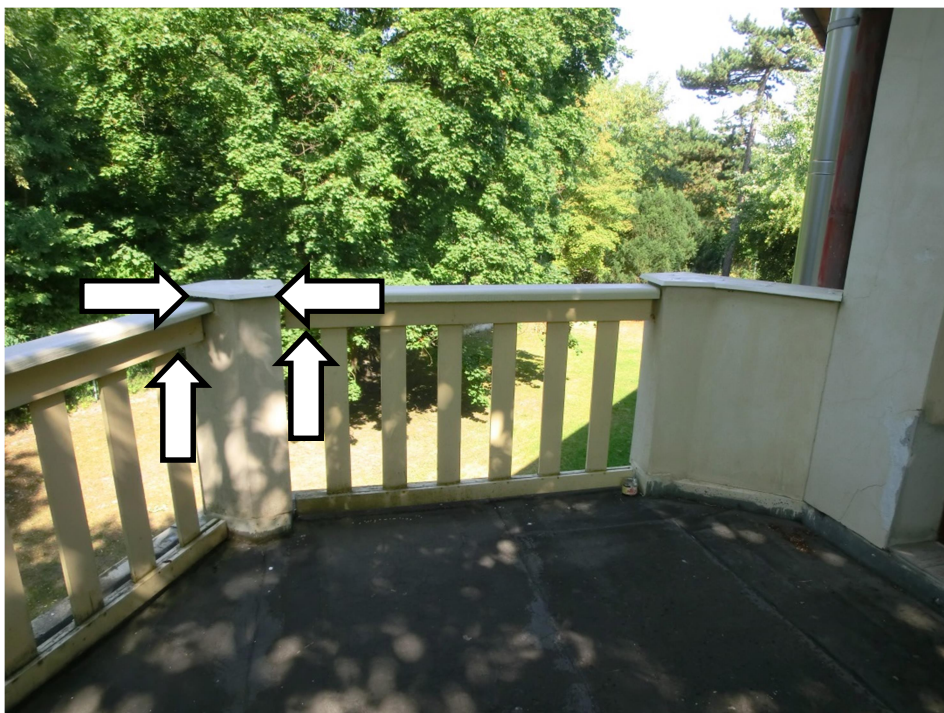
Obr. 11: Balkon na věži v JZ rohu budovy. Potenciální úkryty netopýrů ve škvírách zábradlí a pod oplechováním sloupku. ➡

**2. Při snímání oplechování říms a demontáži zábradlí na balkoně postupovat opatrně a v případě nálezu netopýrů v průběhu demoličních nebo stavebních prací kontaktovat záchranou stanici Čabárna tel. 602 336 014.**

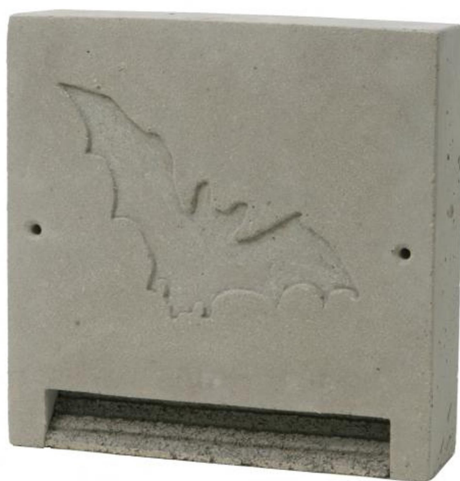
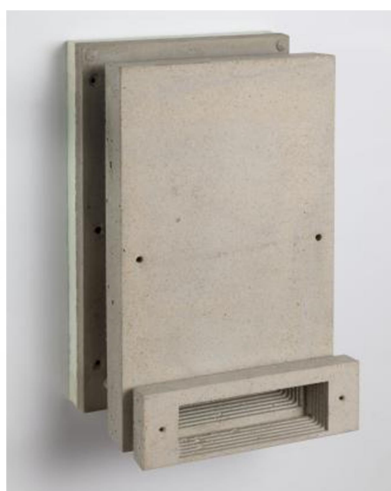
Obr. 14 - 15: Příklady doporučených dřevocementových budek pro netopýry (převzato z <http://www.zelenadomacnost.com>)

Podle zvoleného materiálu izolace budovy lze instalovat budky dřevocementové (viz obr. 14 a 15), nebo polystyrenové (viz obr. 16). Detailní informace o postupech při zateplování naleznete na stránkách <http://www.ceson.org/ukryty.php>, nebo na [http://www.sousednetopyr.cz/?page\\_id=232](http://www.sousednetopyr.cz/?page_id=232).

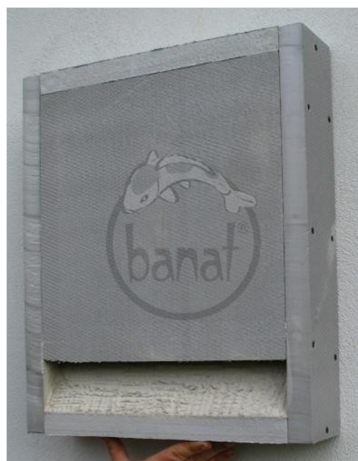
Obr. 16: Příklad doporučené polystyrenové budky pro netopýry (převzato z <https://eshop.jezirkabanat.cz/>)
