## **Propustek pod silnicí II/101 v Dřetovicích u fotbalového hřiště**

- Posouzení stávajícího stavu**
- Návrh opatření**

**Datum** : Listopad 2017

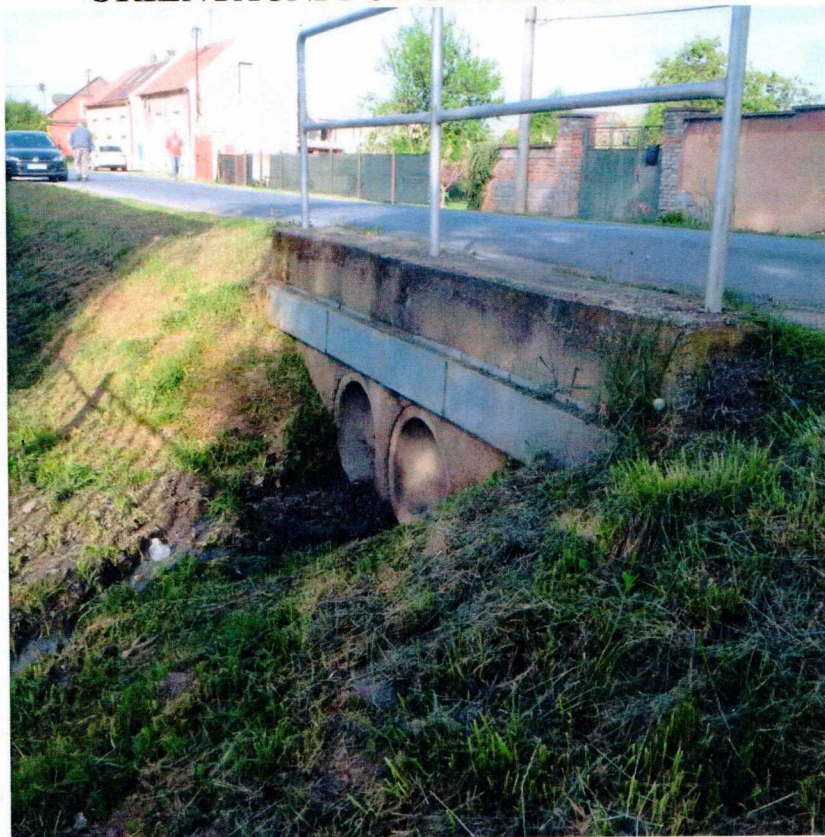
Jižní čelo propustku

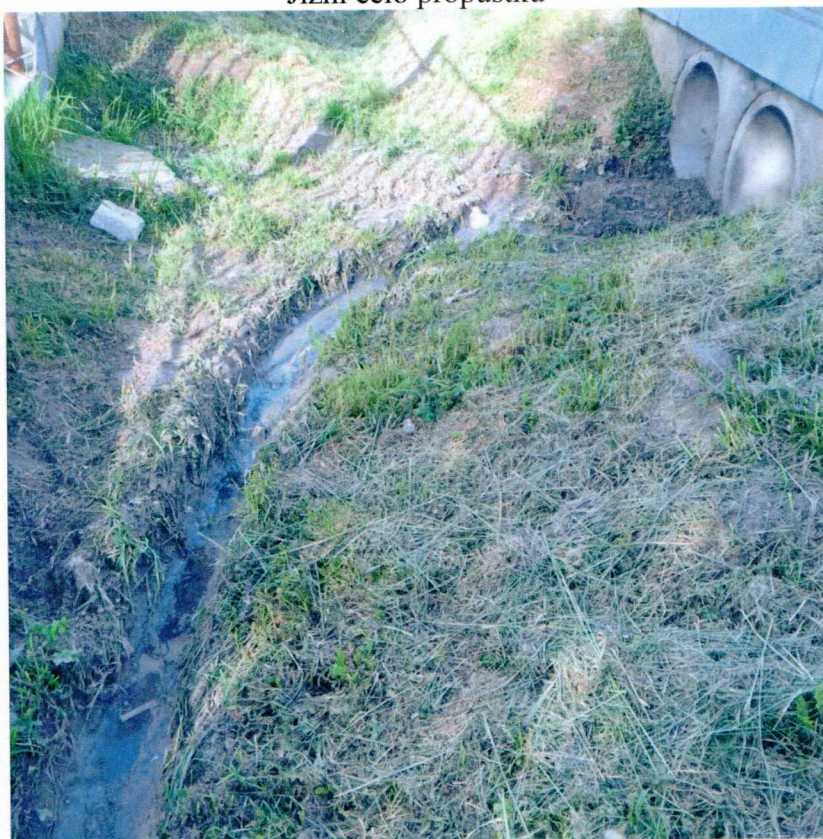
Jižní čelo propustku a korýtko nestálé vodoteče

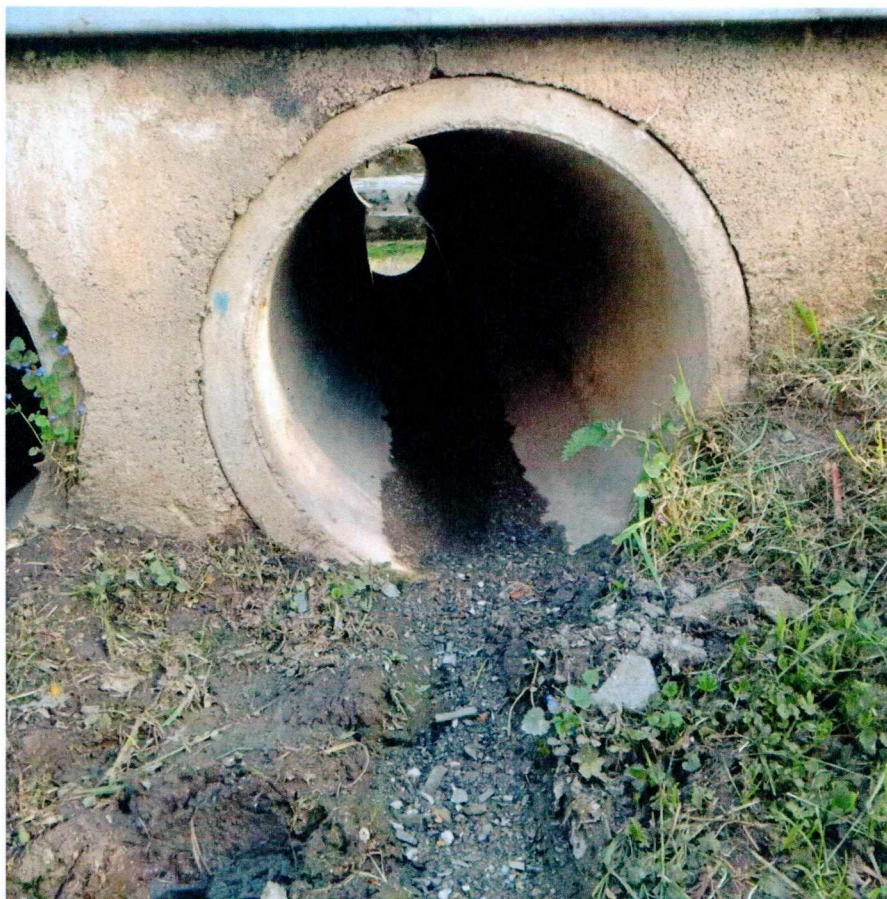
Zásadním problémem propustku je jeho obrácený spád. Trubky jsou spádovány na severozápad místo na jihovýchod a v oblasti severního čela, tedy na vtoku do propustku, stojí trvale voda!

Poměrně ilustrativní obrázek vypovídající o obráceném sklonu propustku

Propustek doporučuji vyměnit.

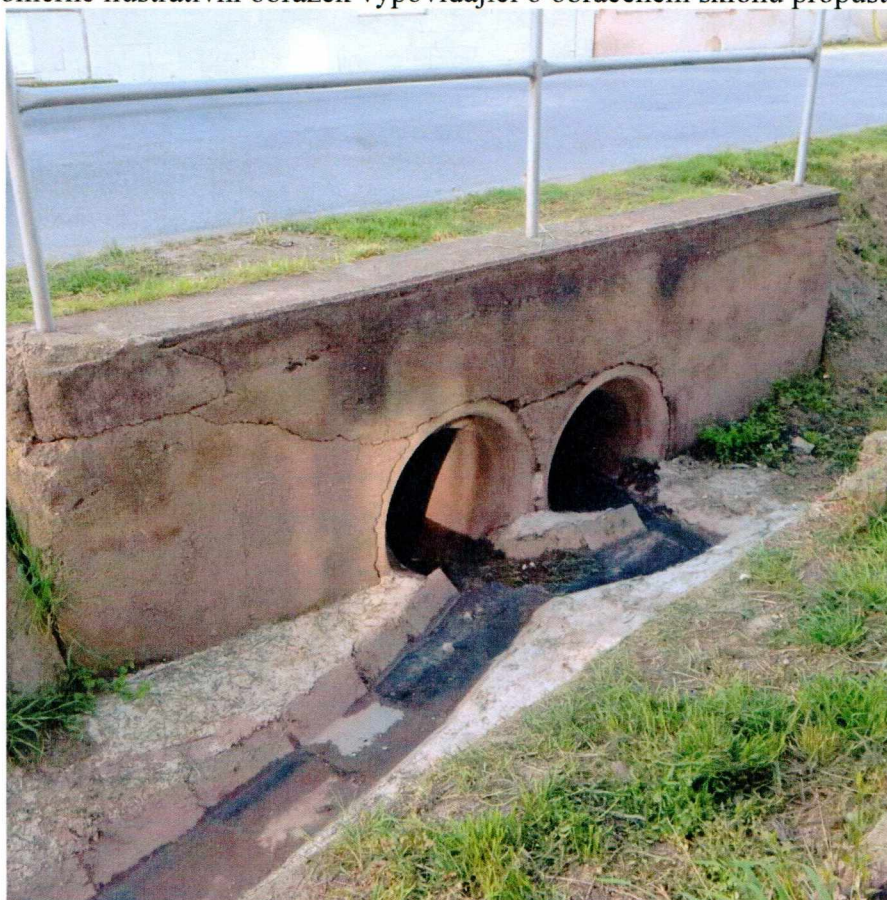
**Severní čelo propustku je stále ve vodě a jeho stabilita a bezpečnost bude úzce vázat na klimatická zatížení následující zimy (zim).**

Severní čelo propustku

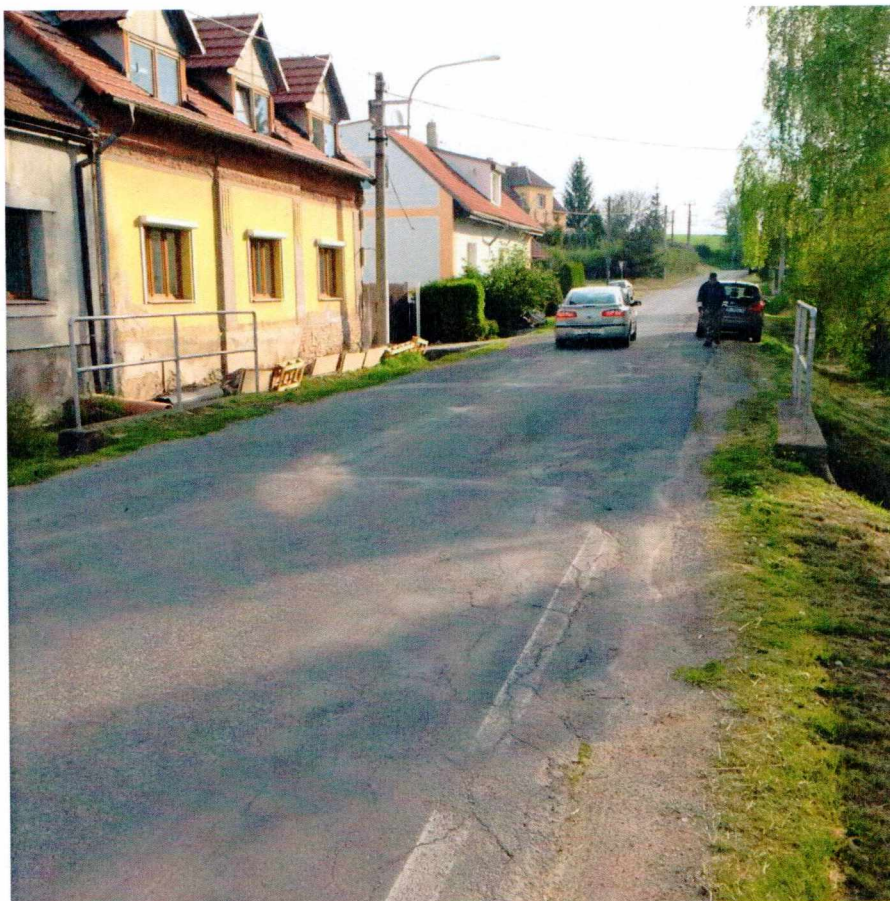
Pohled na vozovku na propustku

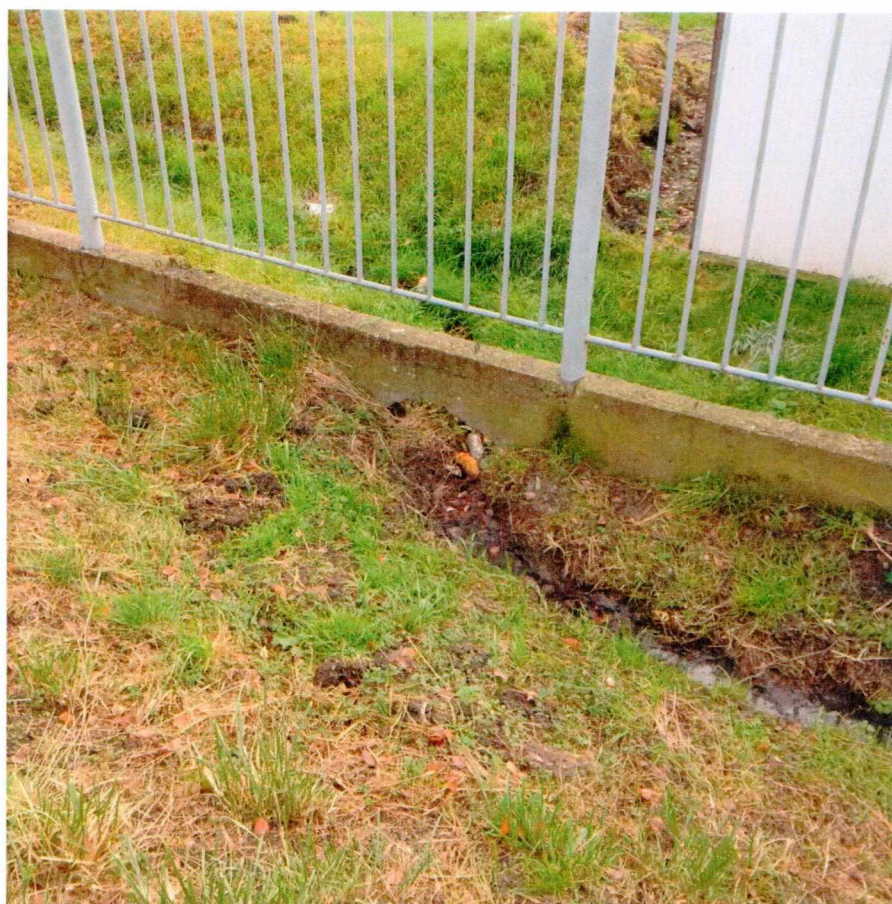
Dalším překvapivým zjištěním je stav koryta nestálé vodoteče navazující na vyústění propustku: Protéká vybouranou dírkou v oplocení fotbalového hřiště a okolo a podél něj míří do Dřetovického potoka.

Nestálá vodoteč podchází pod plotem fotbalového hřiště

Bude provedeno zásadní zvýšení kapacity koryta mezi propustkem a Dřetovickým potokem.

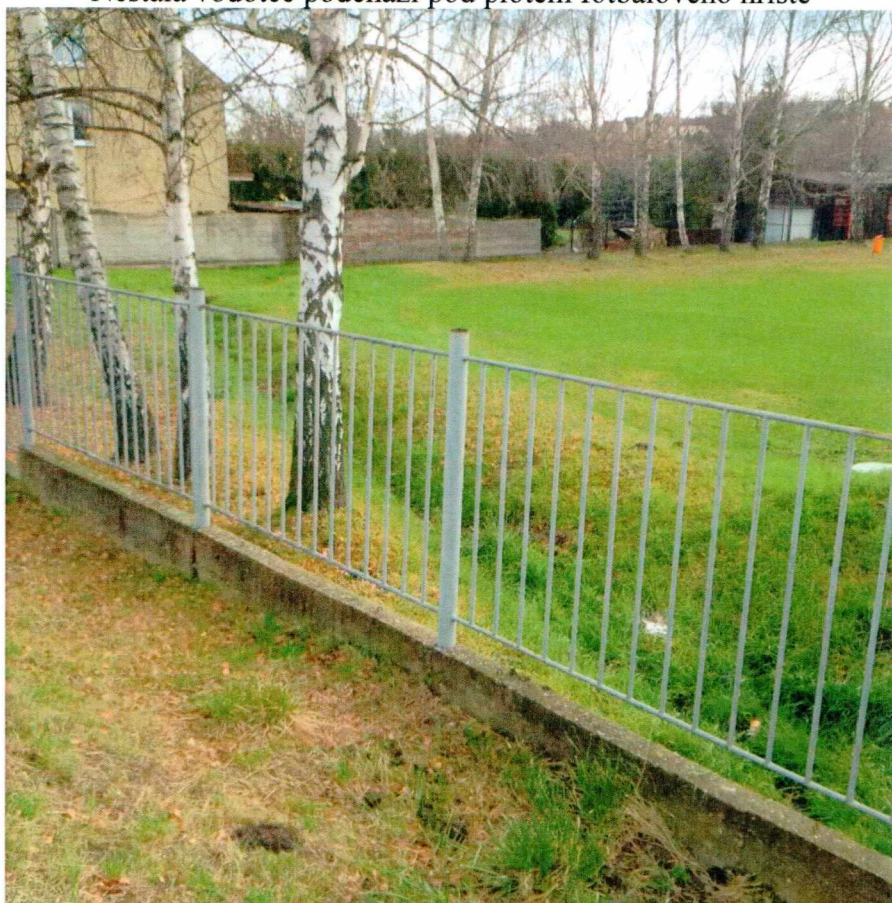
Koryto nestálé vodoteče obcházející roh hřiště
