NovákPartner	Vypracoval	IMOS Brno, a.s.	IMOS	Zak. číslo	17-NO-01-002
	Zodp. projektant	Ing. Marek Pejchal		Datum	07/2020
	Tech. kontrola	Ing. Petr Macek		Stupeň	PDPS
	Akce II/227 a II/221 KNĚŽEVES - SVOJETÍN - HR. STŘEDOČESKÉHO KRAJE, REKONSTRUKCE 1. úsek - II/227 Kněževes v úseku průtah Kněževes - D6			Počet formátů	44xA4
				Měřítko	-
Zhotovitel: NOVÁK & PARTNER, s.r.o. Perucká 2481/5 120 00 Praha 2	Příloha DIAGNOSTIOCKÝ PRŮZKUM VOZOVKY - SO 101			Č. přílohy	Paré
E.2

IMOS Brno, a.s.
Divize silniční vývoj
Olomoucká 174
627 00 Brno

Název: Kněžves - Svojetín - hr. Středočeského kraje, SO 101
Silnice: II/227
Okres: Rakovník
Kraj: Středočeský
Začátek úseku (km): 23,510
Konec úseku (km): 26,612
Délka úseku (km): 3,102

Příloha A - Mapka s vyznačením úseku

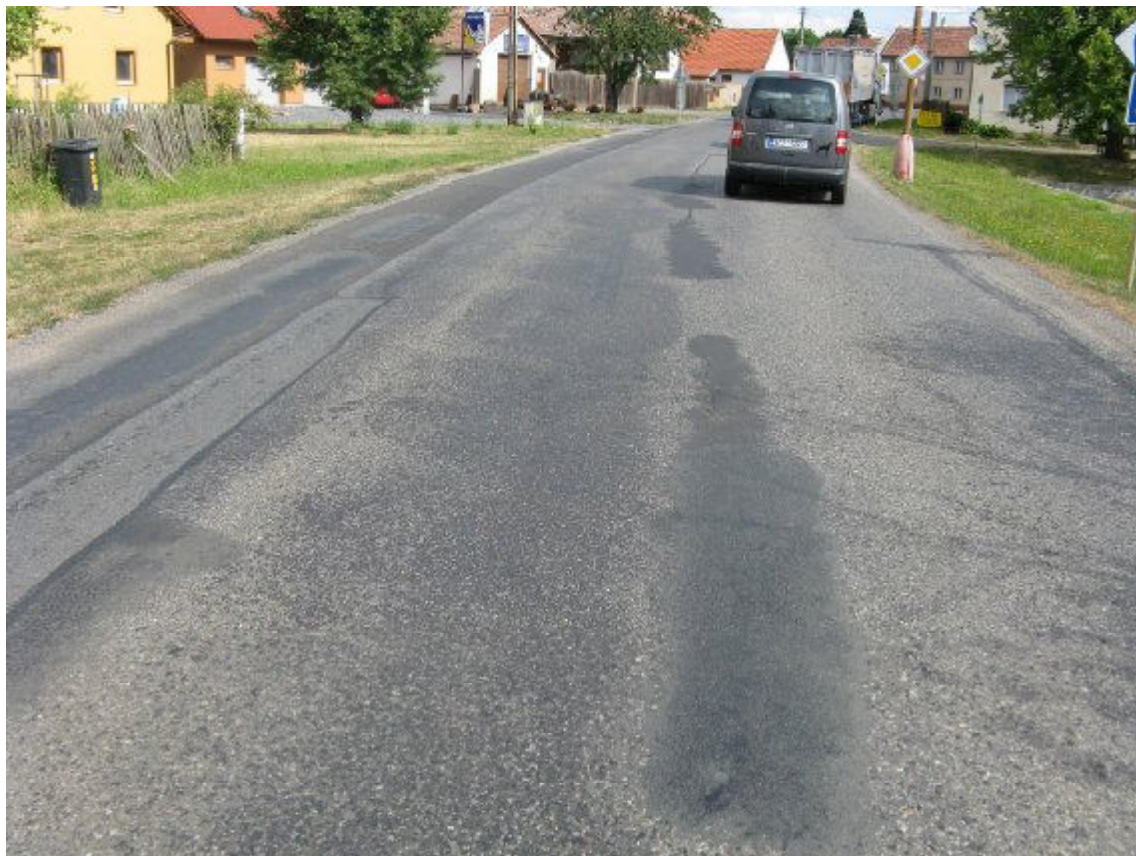
F02, km 23,610+

Vysprávký tryskovou metodou, nepravidelné hrboly, podélné trhliny, vlevo vysprávký a síťové trhliny; intravilán obce Kněževes.

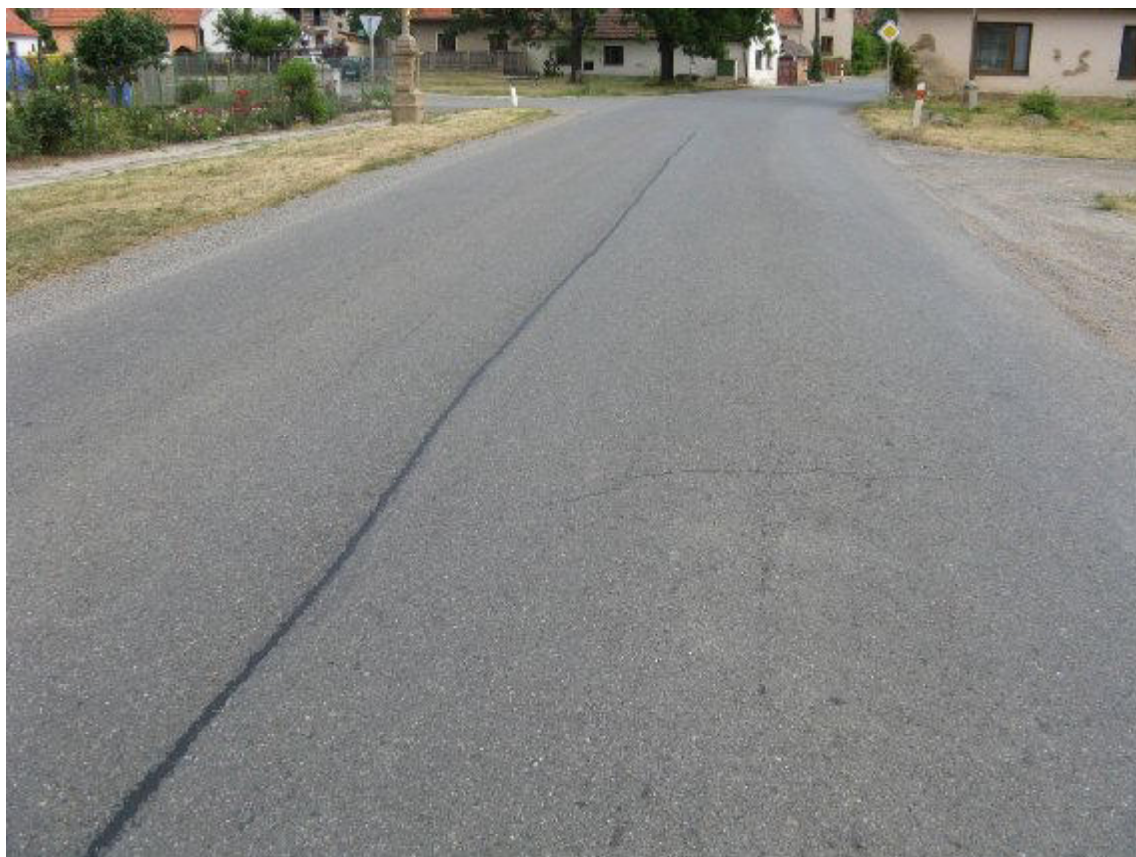
F10, km 24,410+

Počínající mozaikové až příčné trhliny na zánovním povrchu; intravilán obce Kněževes.

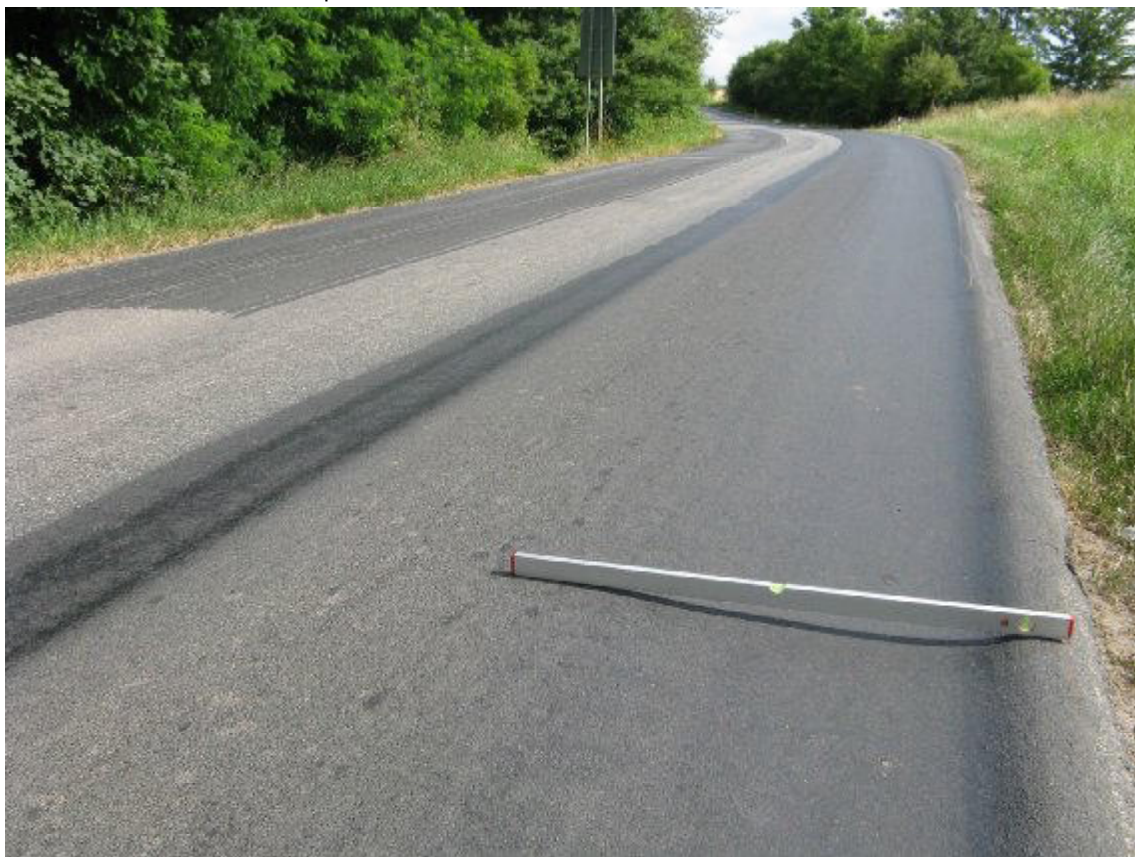
F14, km 24,810+

Vyjeté koleje až plošné deformace, plošné nátěrové vysprávk.

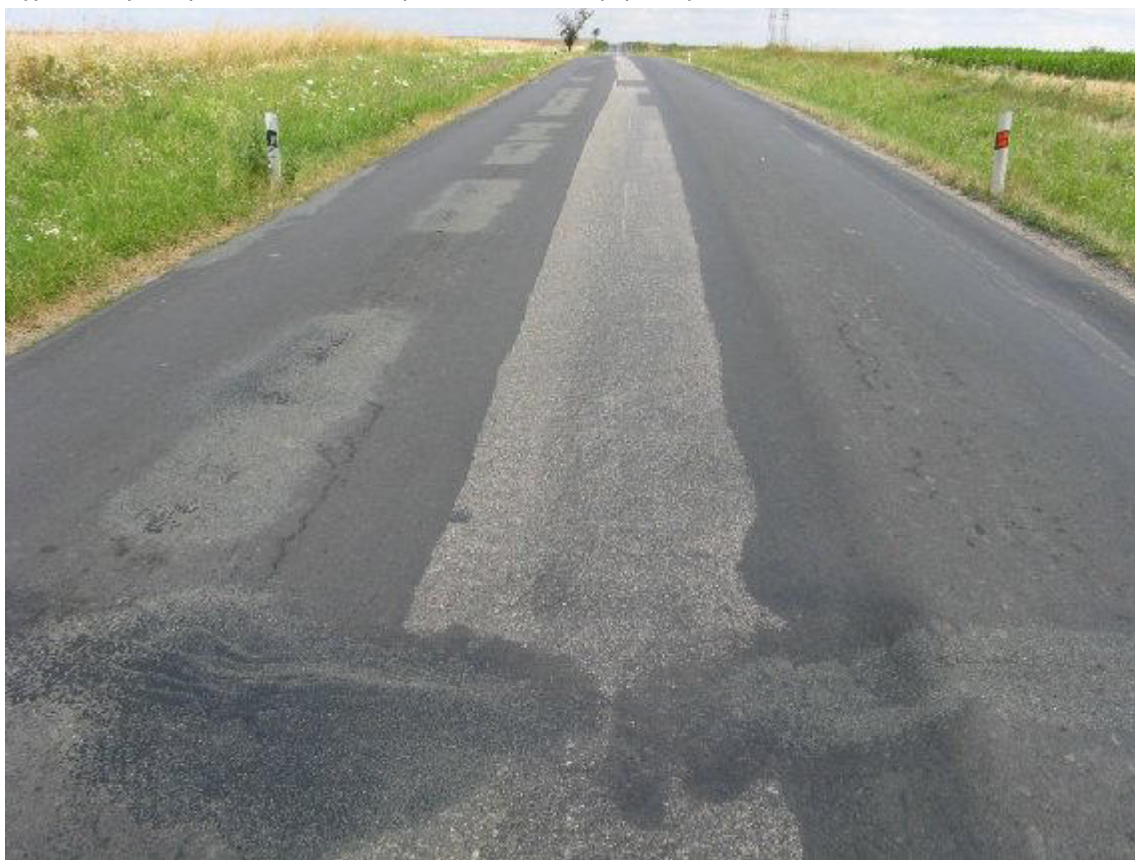
F20, km 25,410+

Příčné i podélné rozvětvené trhliny, vysprávk tryskovou metodou, nepravidelné hrboly, plošné nátěrové vysprávk.

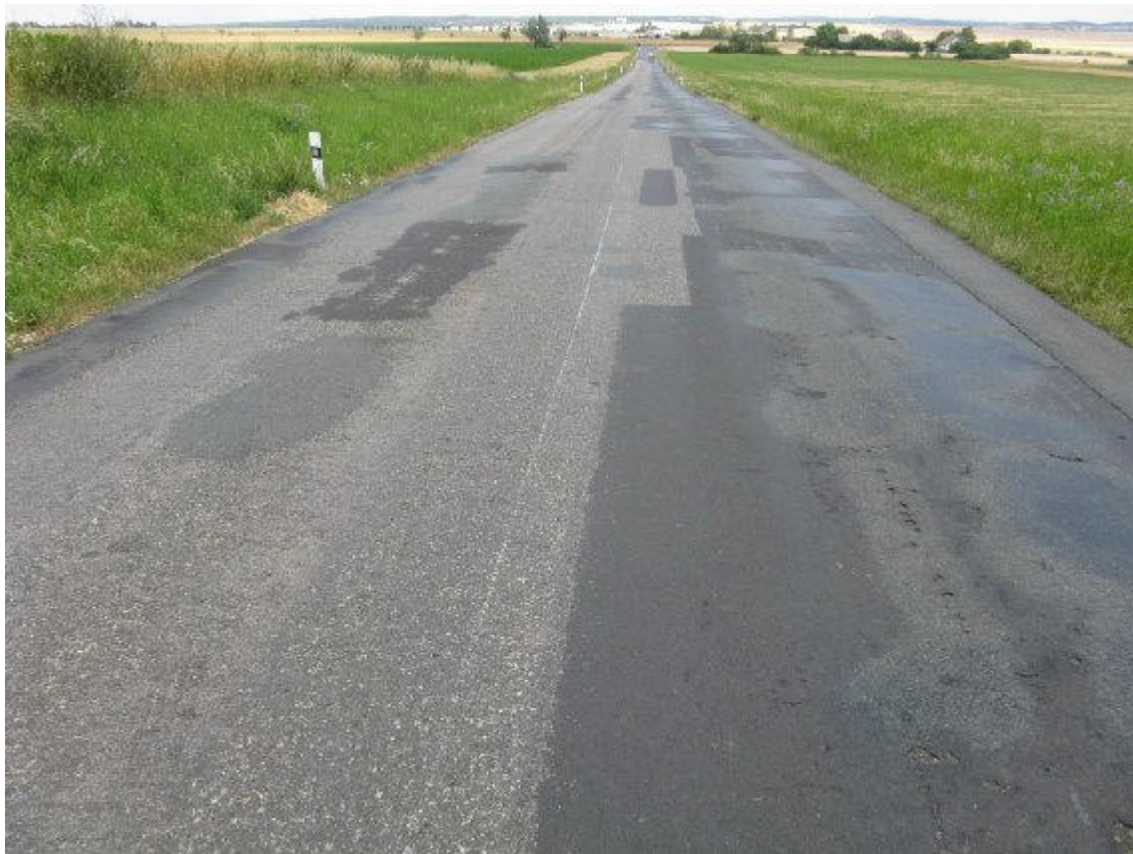
F25, km 25,910+

Vyjeté koleje až plošné deformace, opotřebení EKZ, vysprávký tryskovou metodou, nepravidelné hrboly, lokálně trhliny.

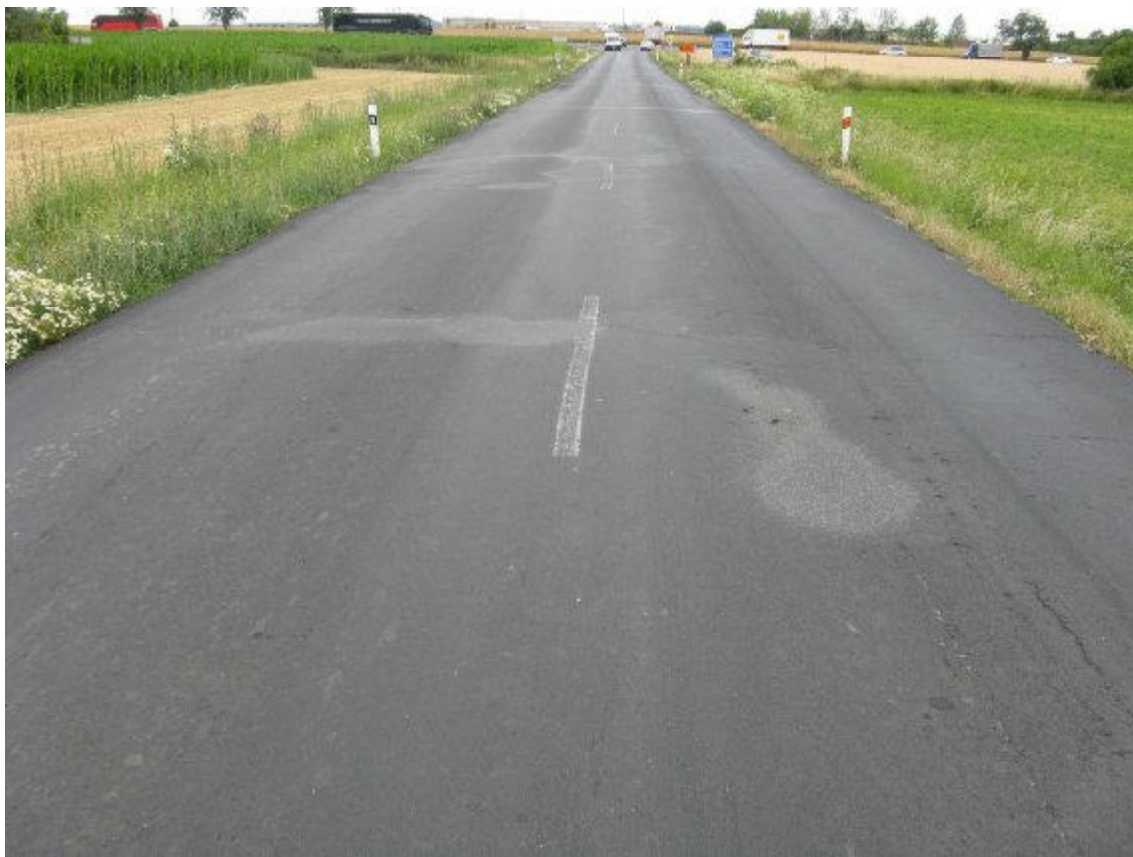
F30, km 26,410+

Příčné a nepravidelné trhliny, vysprávký tryskovou metodou, nepravidelné hrboly, vyjeté koleje až plošné deformace, povrch celoplošně překrytý EKZ.
