<b>Novák Partner</b>	Vypracoval	IMOS Brno, a.s.		Zak. číslo	17-NO-01-002
	Zodp. projektant	Ing. Marek Pejchal		Datum	07/2020
	Tech. kontrola	Ing. Petr Macek		Stupeň	PDPS
	<b>Akce II/227 a II/221 KNĚŽEVES - SVOJETÍN - HR. STŘEDOČESKÉHO KRAJE, REKONSTRUKCE 2. úsek - II/227 a II/221 Svojetín, v úseku I/6 - hranice Středočeského kraje</b>			Počet formátů	49xA4
				Měřítko	-
<b>Zhotovitel:</b> NOVÁK & PARTNER, s.r.o. Perucká 2481/5 120 00 Praha 2	<b>Příloha DIAGNOSTICKÝ PRŮZKUM VOZOVKY - SO 102</b>			Č. přílohy	Paré
				<b>E.2a</b>

Na základě výše uvedené objednávky provedl zhotovitel diagnostický průzkum vozovky na vybraném úseku silnice II/227 spočívající ve vizuální prohlídce s grafickým záznamem a fotodokumentací poruch,

**Název:** Kněžves - Svojetín - hr. Středočeského kraje, SO 102  
**Silnice:** II/227  
**Okres:** Rakovník  
**Kraj:** Středočeský  
**Začátek úseku (km):** 26,612  
**Konec úseku (km):** 31,147  
**Délka úseku (km):** 4,535

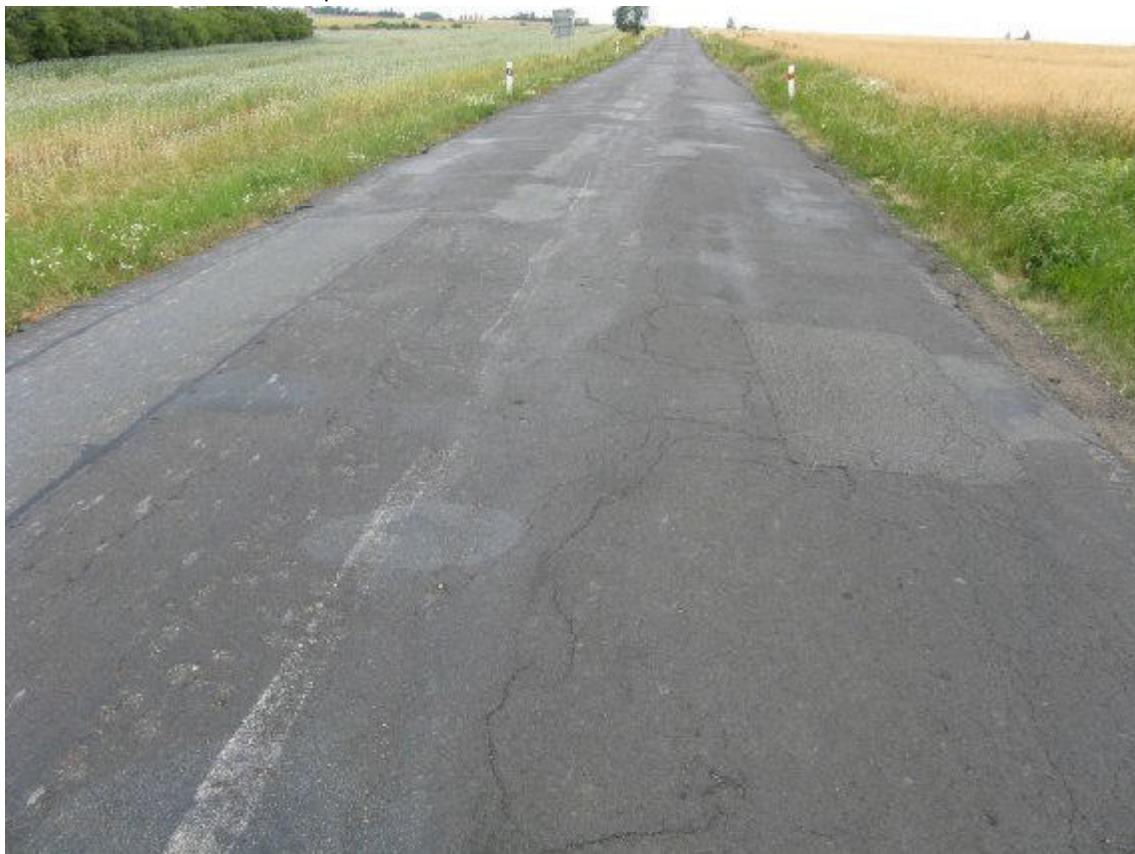
F02, km 26,710+

Vysprávký, nepravidelné hrboly, plošné deformace, mozaikové, podélné, příčné, nepravidelné rozvětvené a síťové trhliny, olamování okrajů.

- Lokální opravy a částečné sanace (oprava: opravy trhlin podle TP1 15 a jiných poruch; částečné sanace: výměna všech asfaltových vrstev včetně výměny nestmelené horní podkladní vrstvy v místech lokálních konstrukčních poruch, odhad rozsahu lokálních sanací cca 20 – 30% plochy;

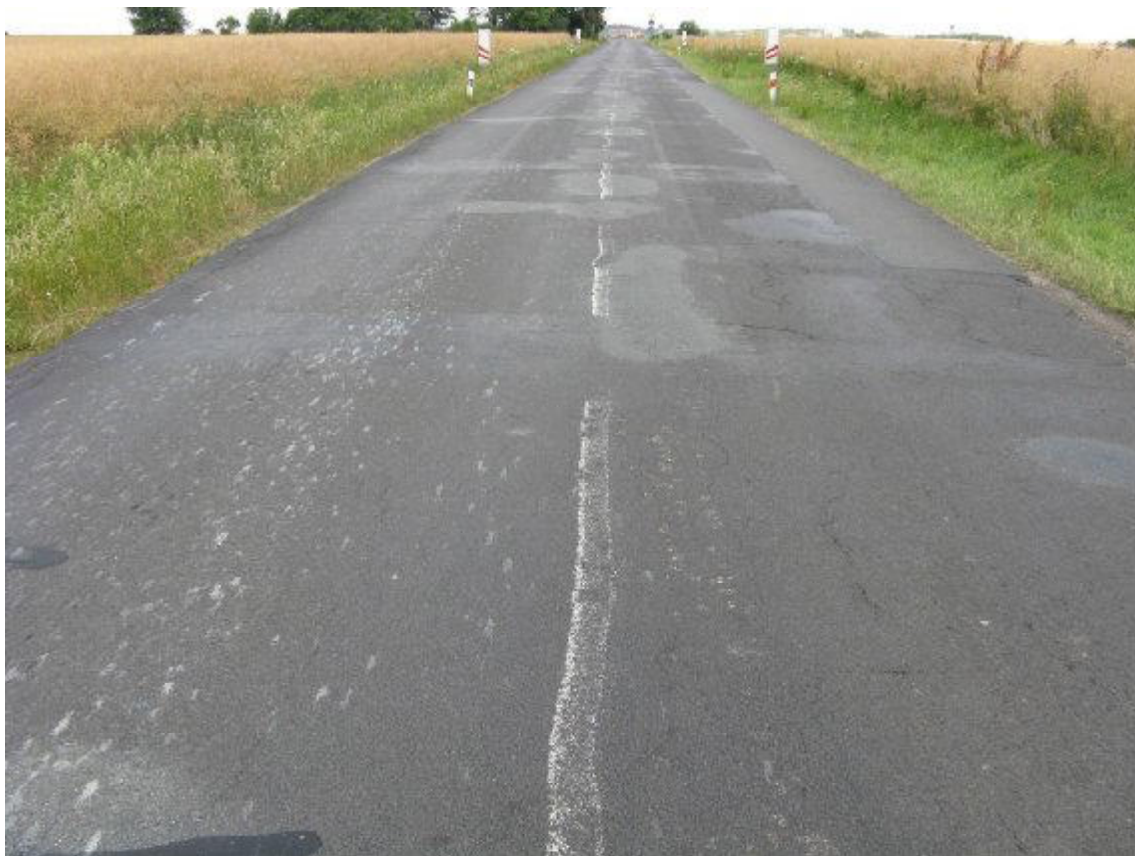
F12, km 27,710+

Vysprávký, nepravidelné hrboly, plošné deformace, mozaikové, podélné, příčné, nepravidelné rozvětvené a síťové trhliny, olamování okrajů.

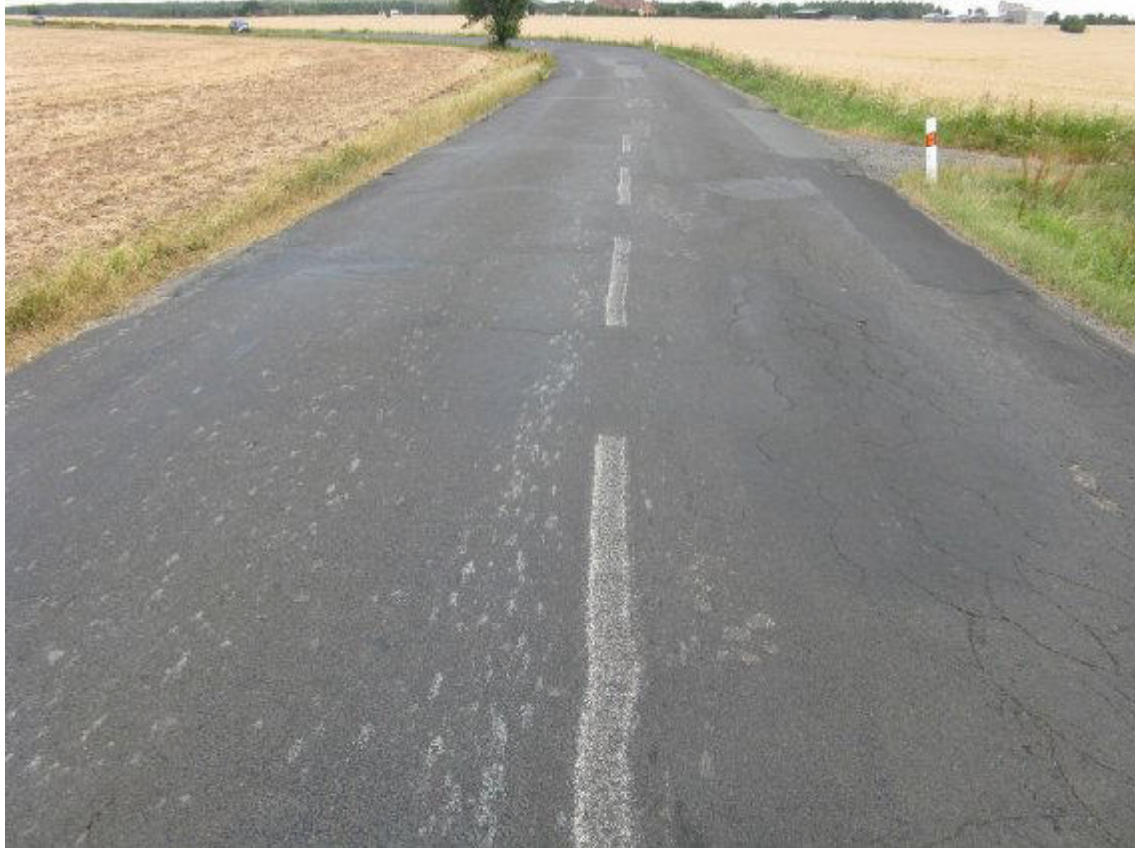
F22, km 28,710+

Vysprávký, nepravidelné hrboly, plošné deformace, mozaikové, podélné, příčné, nepravidelné rozvětvené a síťové trhliny, olamování okrajů.

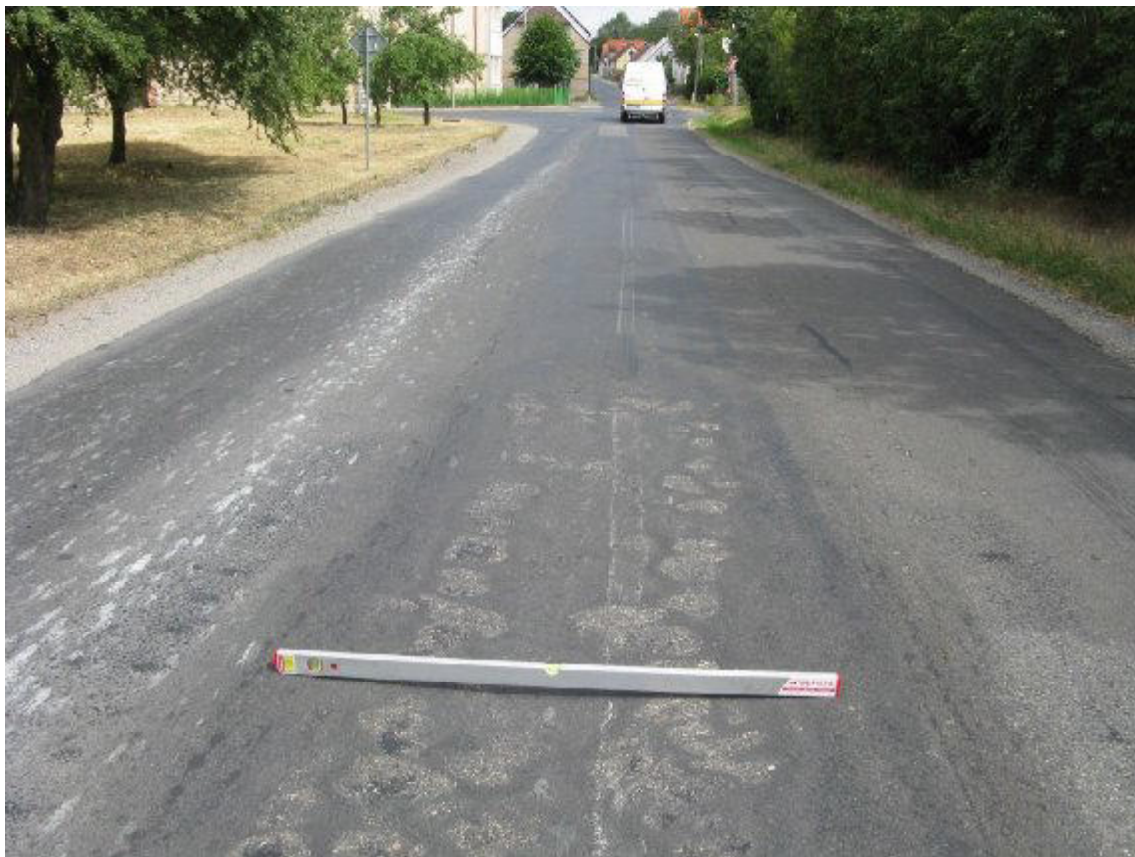
F32, km 29,710+

Vysprávký, opotřebení EKZ, nepravidelné hrboly, plošné deformace, nepravidelné rozvětvené a síťové trhliny; intravilán obce Svojetín.

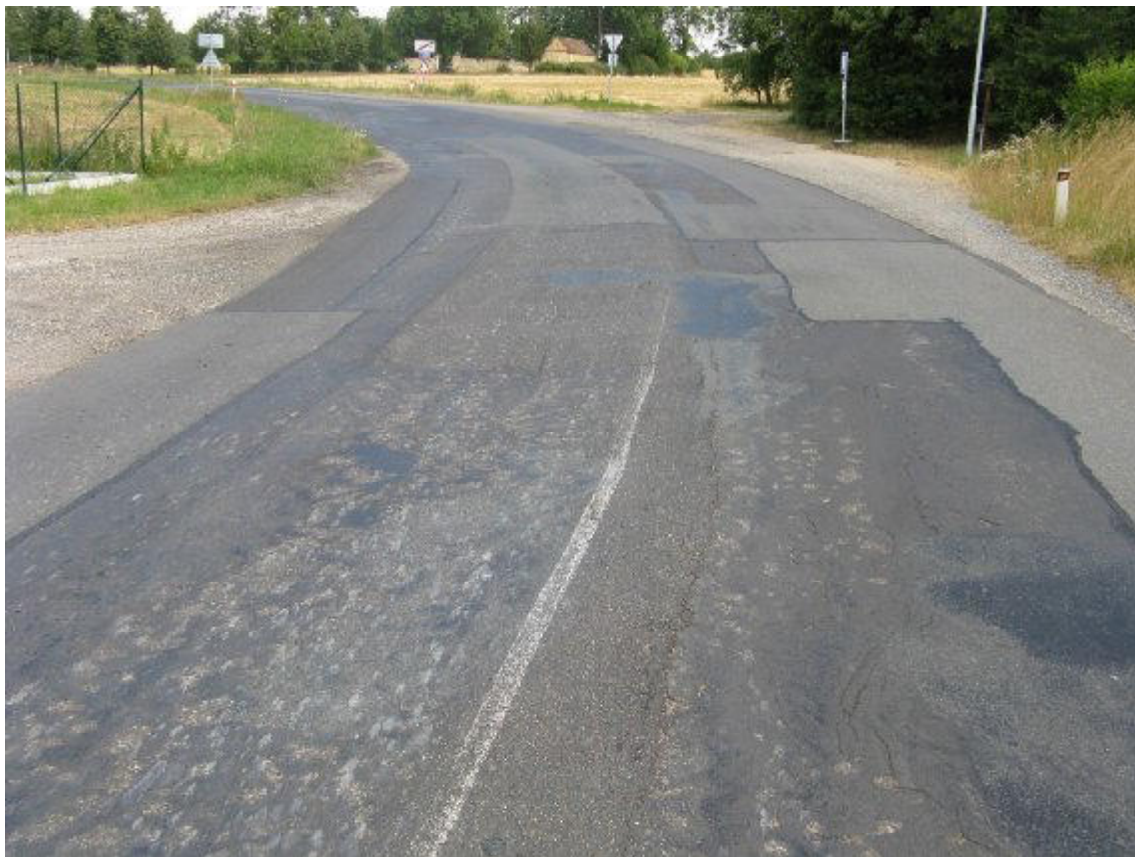
F35, km 30,010+

Vysprávký, nepravidelné hrboly, plošné deformace, mozaikové, podélné, příčné, nepravidelné rozvětvené a síťové trhliny; intravilán obce Svojetín.

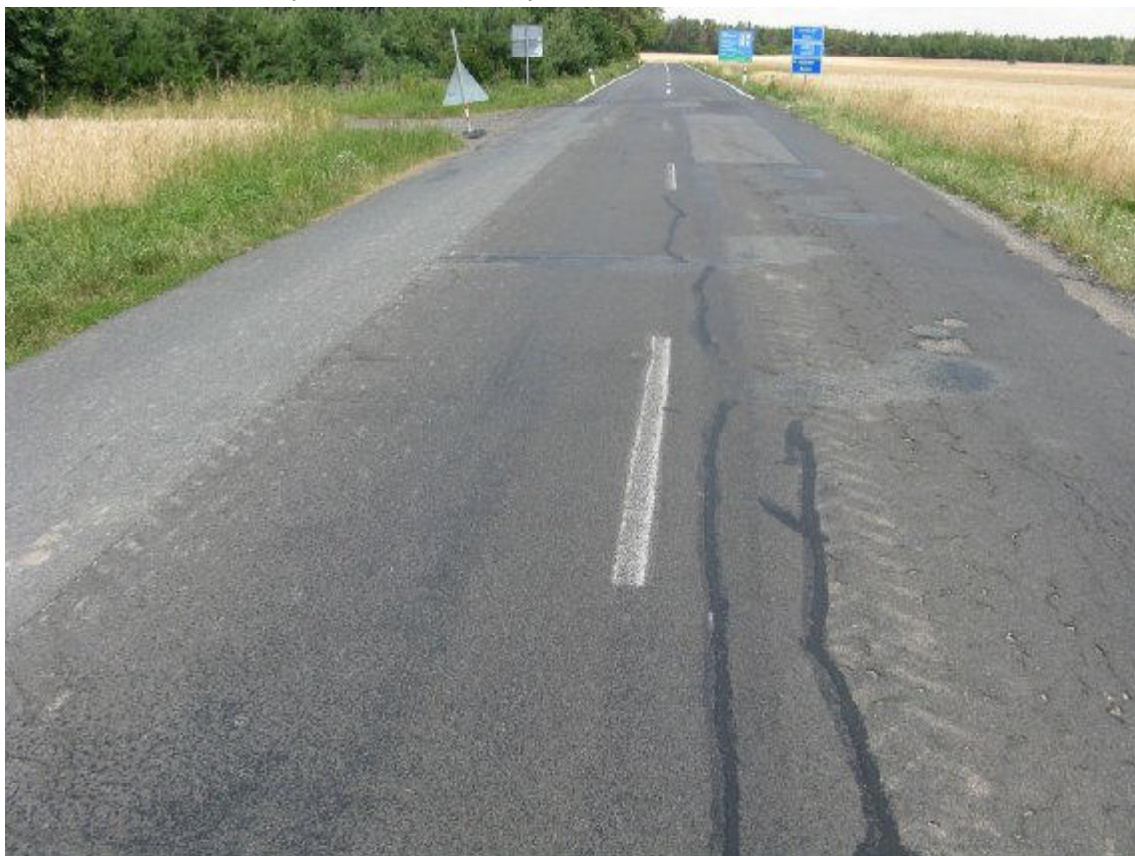
F46, km 31,110+

Vysprávký, nepravidelné hrboly, plošné deformace, opotřebení EKZ, mozaikové, podélné, příčné, nepravidelné rozvětvené a síťové trhliny; konec úseku.

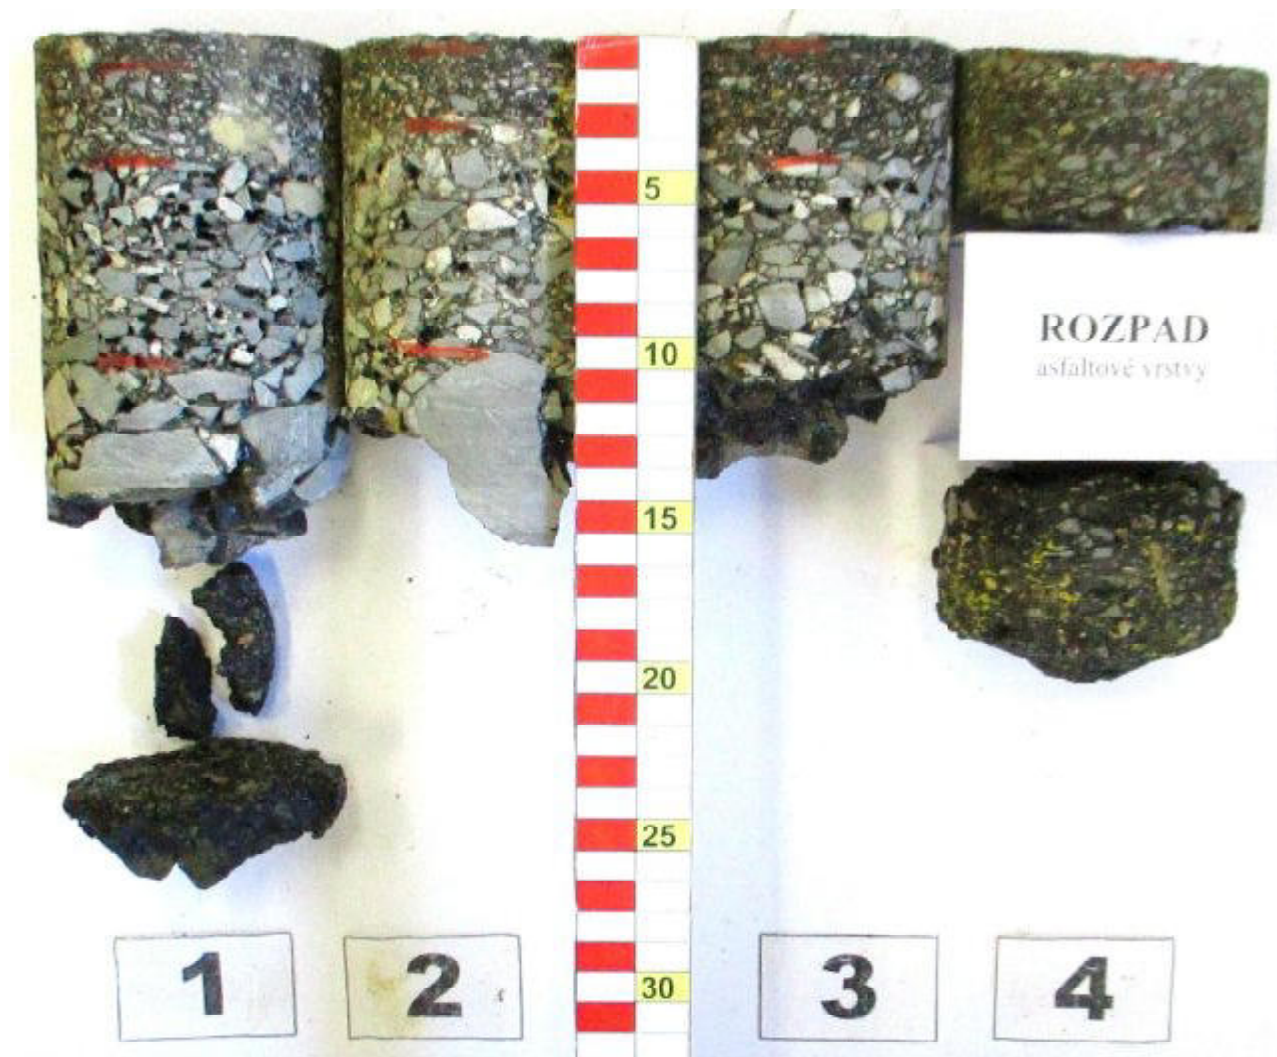
JV 19 082/1  
 km 26,888 / P

JV 1	Směs:	EKZ	AB	OK	PMD	OKD					ŠD	TOV	TKV	CTJV
km 26,888 / P	TL. (mm)	9	29	62	150	30					-	38	100	100
Poznámka:	1,30 m od okraje; podélné rozvětvené trhliny													
JV 2	Směs:	EKZ	AB	OK	PMD						PMD	TOV	TKV	CTJV
km 27,270 / L	TL. (mm)	3	24	69	70						-	27	96	96
Poznámka:	1,30 m od okraje; olamování okrajů vozovky													
JV 3	Směs:	EKZ	AB	OK	PMD						PMD	TOV	TKV	CTJV
km 27,570 / P	TL. (mm)	3	35	70	25						-	38	108	108
Poznámka:	1,20 m od okraje; síťové trhliny													
JV 4	Směs:	EKZ	AB	AV	OKD						ŠD	TOV	TKV	CTJV
km 27,851 / L	TL. (mm)	3	49	80	75						-	52	132	207
Poznámka:	0,80 m od okraje													
JV 5	Směs:	EKZ	AB	OK							ŠD	TOV	TKV	CTJV
km 28,200 / P	TL. (mm)	9	32	33							-	41	74	74
Poznámka:	1,10 m od okraje; 30 cm od rozvětvené příčné trhliny													
JV 6	Směs:	AB	OK	AV							ŠD	TOV	TKV	CTJV
km 28,503 / L	TL. (mm)	30	50	10							-	30	80	90
Poznámka:	1,30 m od okraje; příčná trhlina - dosah přes všechny asfaltové vrstvy

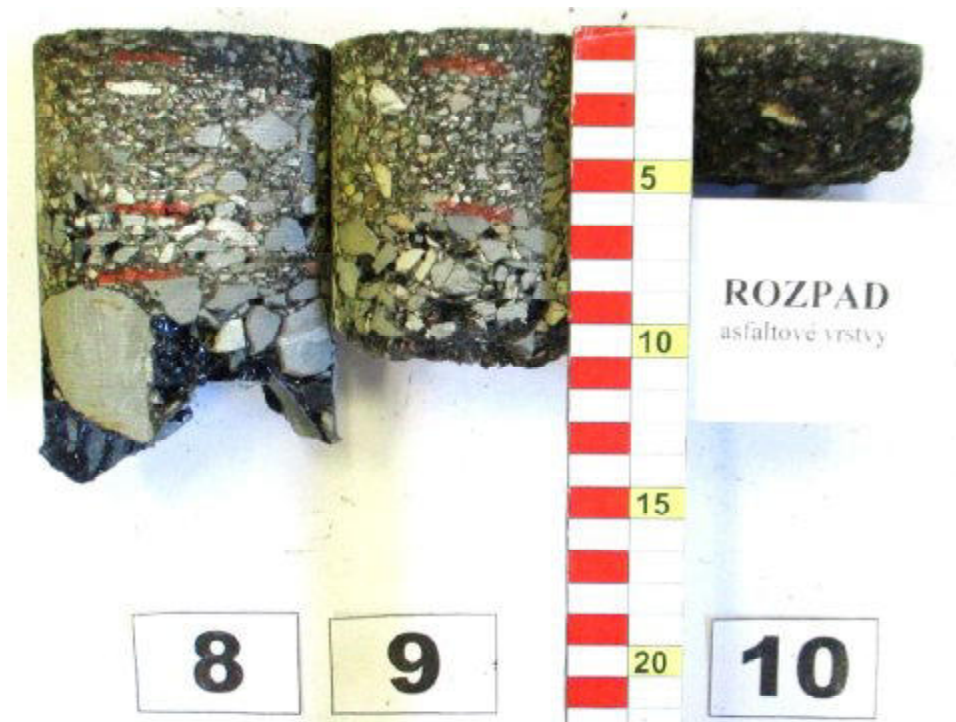
JV 19 082/8  
 km 29,233 / L

JV 7	Směs:	EKZ	AB	OK							Gr	TOV	TKV	CTJV
km 28,888 / P	TL. (mm)	9	50	30							-	59	89	89
Poznámka:	0,20 m od okraje; síťové trhliny													
JV 8	Směs:	EKZ	AB	OK	PMD						PMD	TOV	TKV	CTJV
km 29,233 / L	TL. (mm)	9	45	22	75						-	54	76	76
Poznámka:	1,40 m od okraje													
JV 9	Směs:	EKZ	AB	OK							ŠD	TOV	TKV	CTJV
km 29,530 / P	TL. (mm)	9	45	45							-	54	99	99
Poznámka:	1,30 m od okraje													
JV 10	Směs:	EKZ	AB	AV							ŠD	TOV	TKV	CTJV
km 29,853 / L	TL. (mm)	8	35	80							-	43	123	123
Poznámka:	1,40 m od okraje; částečný rozpad obrusné vrstvy
