HIP: Ing. Jan PEŠATA tel.: +420 296 154 311 Stupeň: PDPS	Podpis:   Název a účel díla: PŘÍPRAVA OPATŘENÍ NA DI PRO PŘEPRAVU NTK PRO NJZ EDU - II/322 TÝNEC N.L., MOST EV.Č. 322-006 PŘES MÍSTNÍ KOMUNIKACI ZA TÝNCEM NAD LABEM
---	---

Podpis: Měřítka: -	Název přílohy: Dendrologický průzkum IČD: 20 7400 001 00 06 07	Změna: Číslo příl.: 000
---	--	---	--------------------------------------

REKONSTRUKCE MOSTU ev. č. 322 - 006

dendrologický průzkum

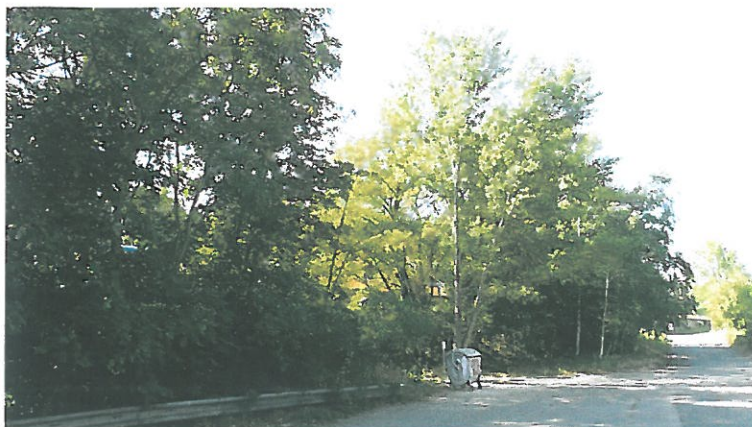
Celkový pohled jižním směrem na řešené skupiny dřevin a i b ze strany od řeky. Stromy i keřové skupiny důsledně zakrývají pohled na komunikaci č. 322 a účinně stabilizují příkrý svah v blízkosti podjezdu.

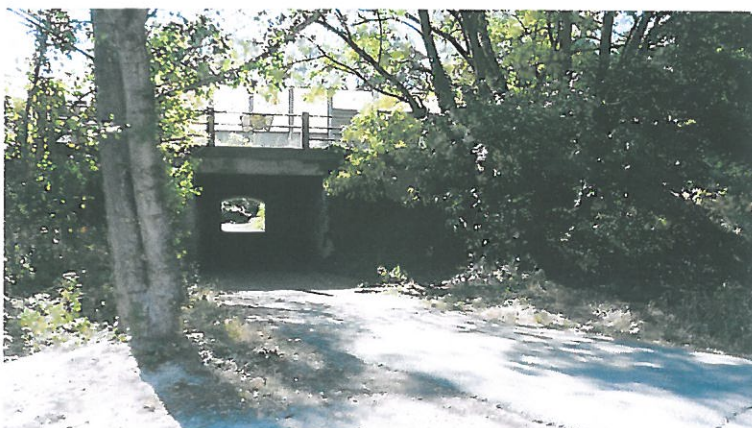
Detailní pohled na střední partii řešené lokality s podjezdem a můstkem pod silnicí. V popředí vlevo soliterní, prosychající topol černý č. 1 s poškozeným kmenem. Vzhledem k poloze stromů na svahu jsou stromy silně nakloněné.

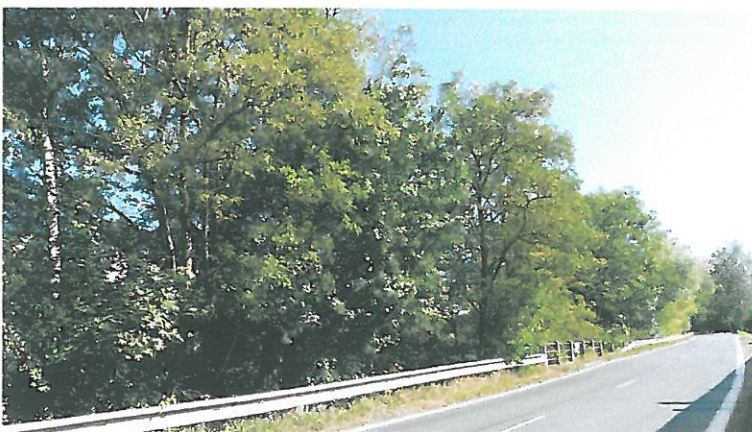
Pohled na zájmovou skupinu dřevin – severní pohled. Stromy i spodní keřové a porostní patro důsledně izolují frekventovanou silnici č. 322 ve směru k řece.

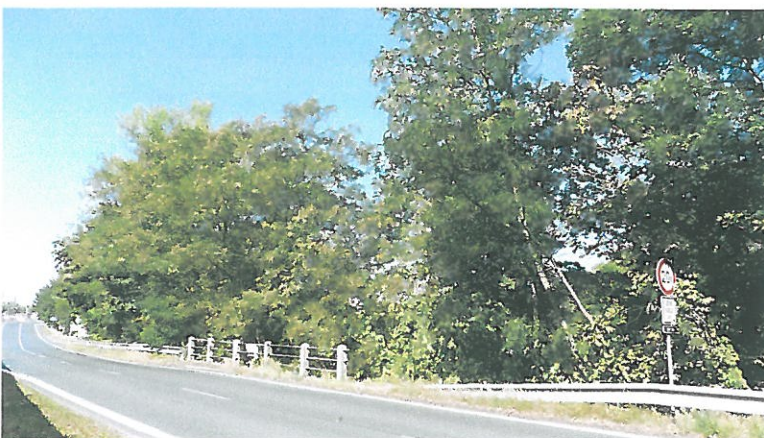
Tatáž skupina v západním pohledu. V pravé části snímku jsou patrné nakloněné stromy vlivem silného prosychání svahu pod silnicí i z důvodu rychlého průjezdu nákladních vozů v těsné blízkosti skupin.
