MGR. ALEŠ KUBÁT	MGR. FILIP CHUDÍK
KRAJ: STŘEDOČESKÝ	POVĚŘENÝ OÚ: BEROUN	OBEC: VRÁŽ
<b>II/605 VRÁŽ,</b> <b>REKONSTRUKCE MOSTU</b> <b>EV. Č. 605-020_PD</b>		ZAK.ČÍSLO MCO 13-014-235-PS
		ÚČEL DSP/PDPS
		DATUM 08/2013
		FORMÁT A4
		MĚŘÍTKO 1:-
<b>GEOTECHNICKÝ A STAVEBNĚTECHNICKÝ PRŮZKUM</b>		ČÁST <b>H</b> POŘ.Č. <b>4</b>

**SILNICE II/605 VRÁŽ  
REKONSTRUKCE MOSTU EV.Č.605-020**

**INŽENÝRSKOGEOLOGICKÝ A  
STAVEBNĚTECHNICKÝ PRŮZKUM**

**Geotechnický pasport :**  
**SILNIČNÍ MOST EVID. Č. 605-020 V OBCI VRÁŽ**

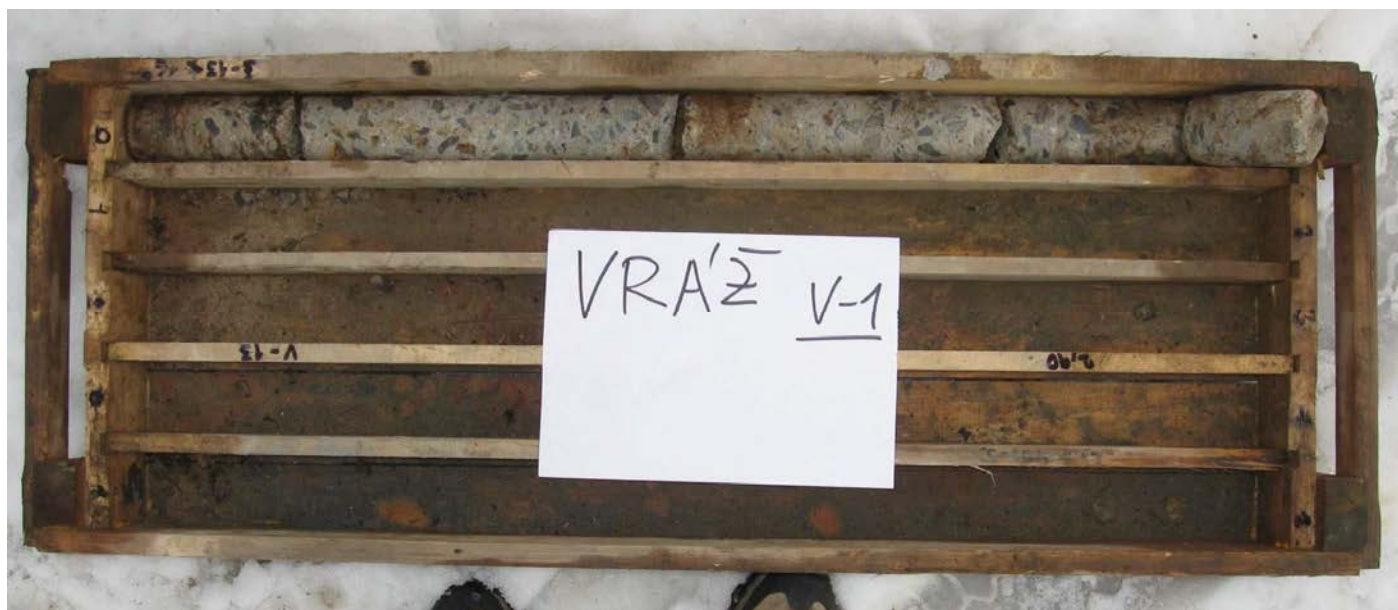
**Objekt : Vráž - most ev.č. 605-020****Sonda : V1**

**Beton** - šedý, pevný, celistvý, kompaktní, s drceným kamenivem velikosti do cca 2 cm, s ojedinělými dutinkami velikosti do 2 cm, celkově se makroskopicky jeví jako kvalitní

Odebrané vzorky : 0,00 - 0,80

Výsledná pevnostní třída je s ohledem na technický stav jádra (viz jeho makroskopická a fotografická dokumentace) poměrně nízká. Důvodem může být malý počet návrťů a z nich odebraných vzorků, který neumožňuje odhalit a vyloučit z hodnocení defektní tělesa a zhoršuje výsledek statistického hodnocení. Pro případné dodatečné zvýšení hodnot pevnostních charakteristik bude nutné rozšířit počet vzorků.
