PROJEKTOVÁ DOKUMENTACE STAVBY

Demolice

Zabezpečovací práce, předběžná opatření před odstraněním části stavby, poškozeného krovu napadeného hnilobou

- Akce:** „Demolice a odstranění prvků krovu“ se zachováním kamenného zdiva a vazných trámů krovu
k.ú. Hořovice [645371]
- Předmět objednávky:** zabezpečení krovu, zpevnění nosného zdiva, předpoklady k celkové rekonstrukci objektu
- Stavebník:** **ZUŠ Josefa Slavíka, Hořovice**
Palackého nám. 253/4
příspěvková organizace
Středočeský kraj
- Vlastník:** Středočeský kraj, Zborovská 81/11, Smíchov, 15000 Praha 5
- Místo stavby:** Palackého náměstí 253/4, Hořovice [531189], okres Beroun
parc.č. 5/1, k.ú. Hořovice

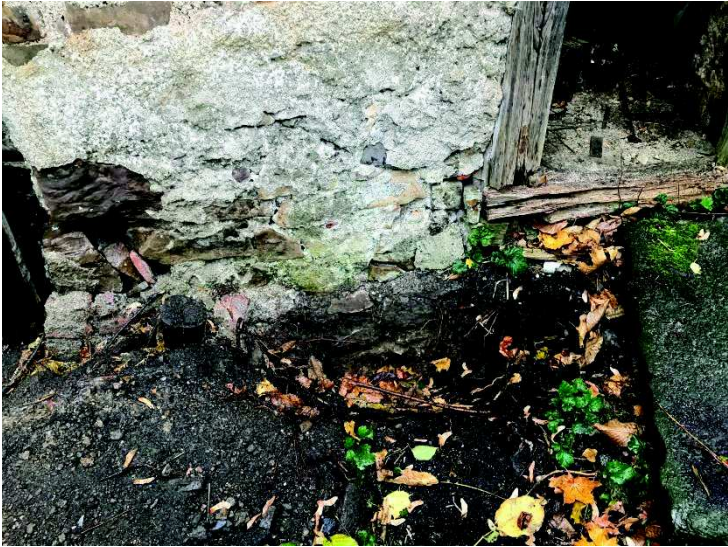
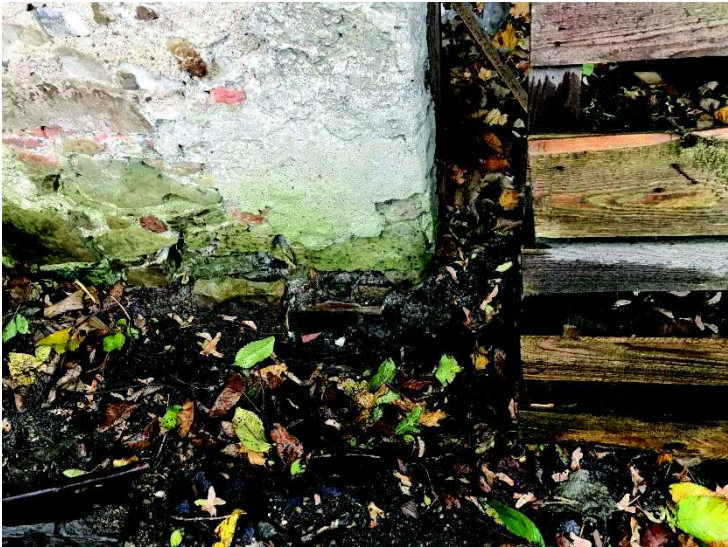
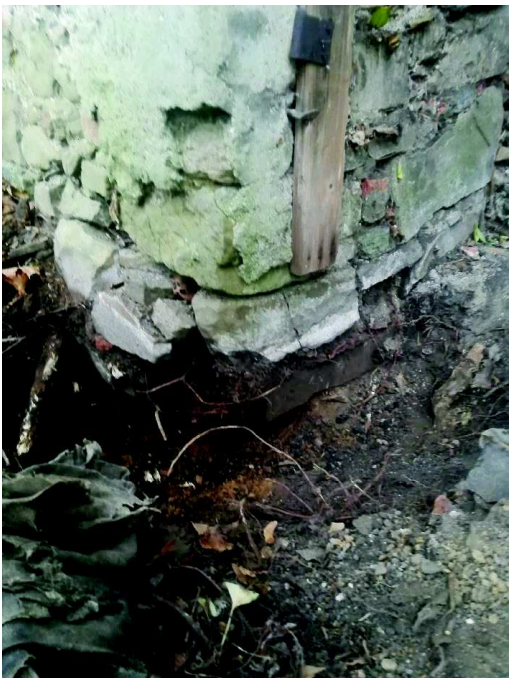
Fotodokumentace sond do základů 10/2018

3. Sonda do základů popis, daná zjištění

Základová spára pod stávajícím zdívkem je v hloubkách do 0,4 m, což nevyhovuje normovým hodnotám. V podloží jsou hlíny jílovité (orientační zatřídění S4) a na pozemku je i dle předchozích zkušeností výskyt zemin nesoudružných patrně z navážek. Proto je nutná značná opatrnost.

Byla provedena kontrola provedené sondy do základů a bude provedena ještě jedna kontrolní.

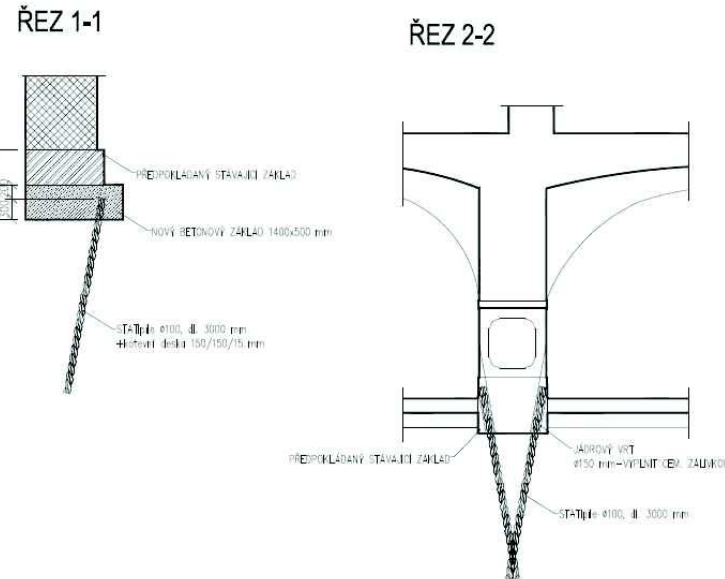
VZOROVÝ VÝKRES PODCHYCENÍ ZÁKLADU

- pod stávající základy po etapách širokých cca 1m vyhloubit výkop do hloubky cca 0,5 m
- silno pod stávající základy zavrtat mikropilota STATIpile Ø100 mm
- konec mikropiloty bude opatřen kotvením ocelovou deskou 150x150x15 mm
- pilota následně zabetonovat do nového betonového základu šířky 1400 mm a hloubky 500 mm
- po dokončení podchycení základů v etapě 1 lze stejný postup provést s etapou 2 až 6
- v interiéru budou některé základy pod pilíři také podchyceny – stávající základ se provrtá jádrovým vrtákem, osadí se pilota STATIpile Ø100 mm a vrt se následně vyplní cementovou záplivkou
- při nejasnostech kontaktovat projektanta

Nutno provést sondu a kontrolu hloubky založení zdiva objektu, zejména založení do nezámrzné hloubky, jinak je nutno podchytit zdivo podbetonováním případně použít injektážní mikropiloty např. Statical.

STATIpile Ø100mm
