ZPRÁVA O PROVEDENÉM RESTAURÁTORSKÉM PRŮZKUMU

**průzkum omítkových a nátěrových vrstev na fasádě
a v interiérech domu čp.8 na Karlově náměstí v Kolíně**

červenec 2011

průzkum omítkových a nátěrových vrstev na fasádě a interiérech domu
čp. 8 „Veigertovský“, Karlovo náměstí v Kolíni

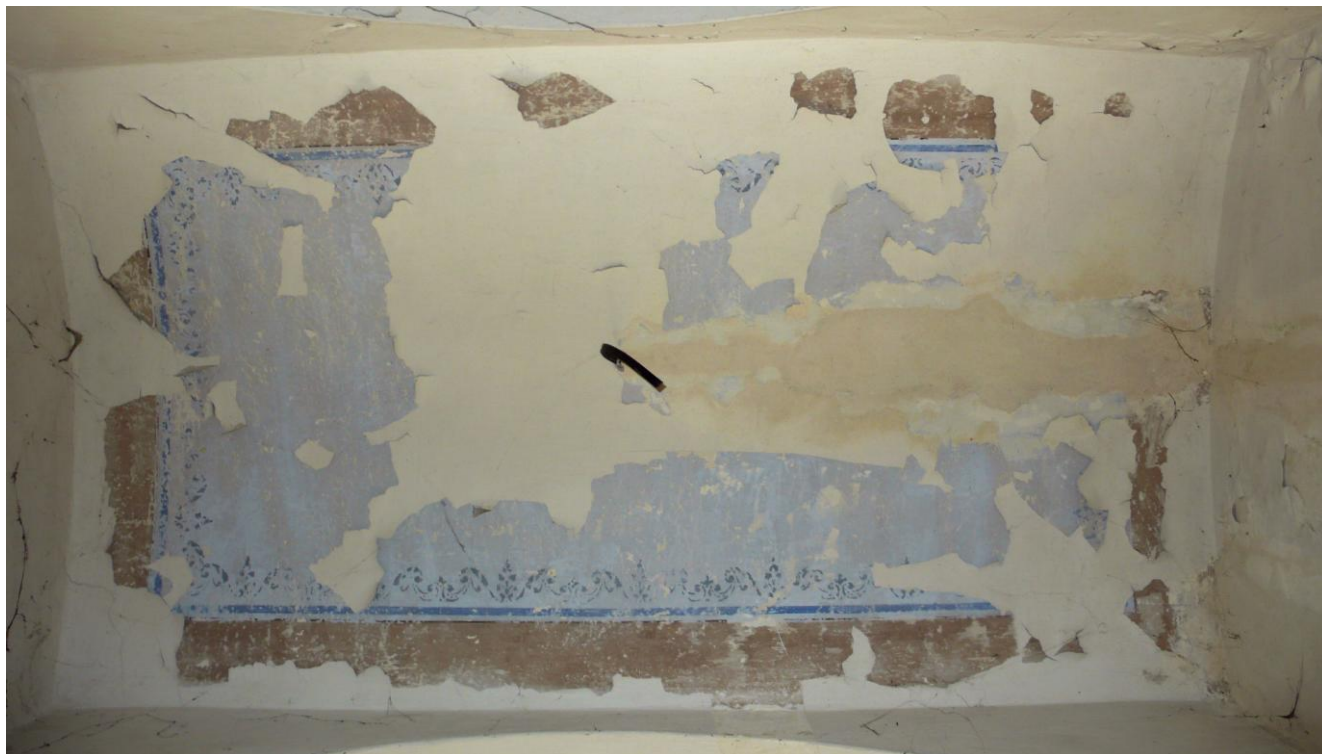
Zbytky dekorativní výzdoby se ukazují v místnostech 2.07, 2.06 a 2.02. po samovolném opadávání mladších nátěrových vrstev. Jedná se o barevné architektonické členění ploch doplněné linkováním a šablonovými vzory v poměrně sytých okrových a modrých odstínech. Malovaná vrstva je silně narušená štukatérskými opravami zvláště v prostoru 2.06 a 2.02. Jelikož se jedná o barvy pojené kliehem, jsou vrchní vrstvy (linky a šablony) značně rozmyté nebo zanikly. *Poměrně kompaktní je malba stropu v přední části místnosti 2.07. Zde je možné uvažovat o případném restaurování – jako připomínka historické fáze vývoje domu patrně 2 poloviny 19. století.*

- *Poměrně kompaktní je malba stropu v přední části místnosti 2.07. Zde je možné uvažovat o případném restaurování – jako připomínka historické fáze vývoje domu patrně 2 poloviny 19. století.*
- *V místnosti 1.02 je vzhledem k předpokládanému rozsahu původních omítek šance tyto omítky odkrýt a doplnit v původním profilu a obnovit tak historický vzhled sálu.*
- *Při současné opravě by bylo vhodné očistit fasádu na klasicistní vrstvu a doplnit štukatérsky do precizního původního profilu s případnou obnovou bosování v oblasti 1.NP.*
