ODBORNÝ POSUDEK

**Metodiky posuzování staveb z hlediska výskytu obecně a zvláště
chráněných synantropních druhů živočichů**

**SPŠ a VOŠ Kladno
Jana Palacha 1840**

Budova Střední průmyslové školy a Vyšší odborné školy Kladno, Jana Palacha čp. 1840, 272 01 Kladno.

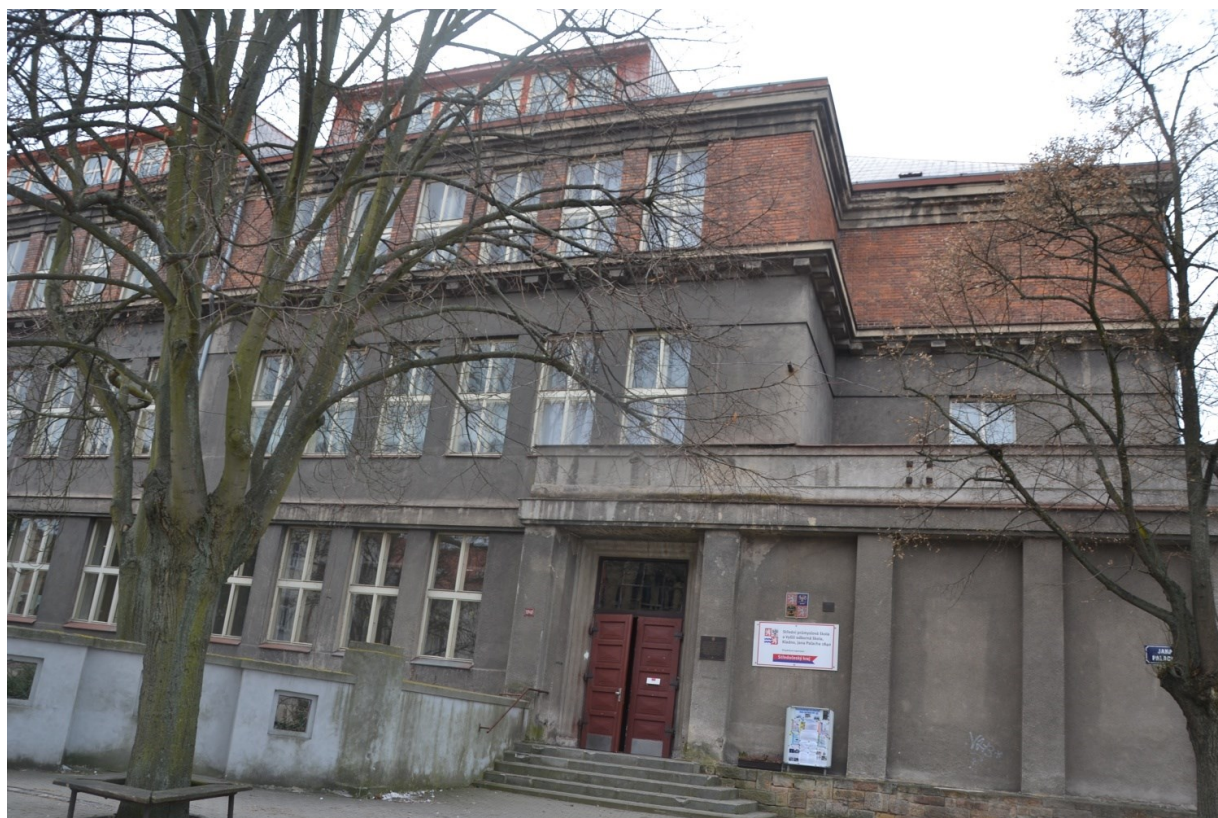
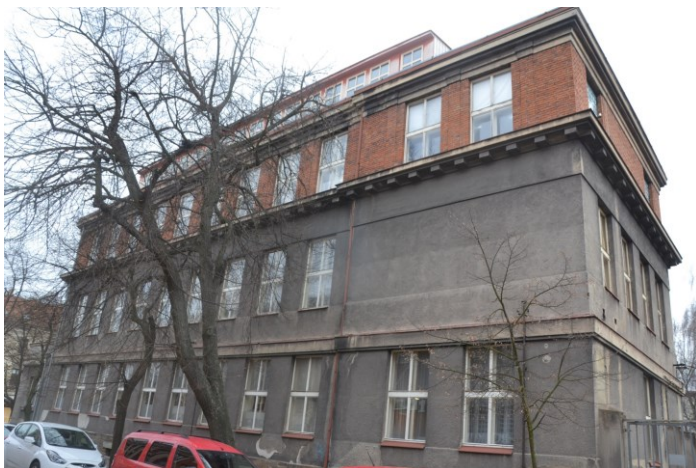
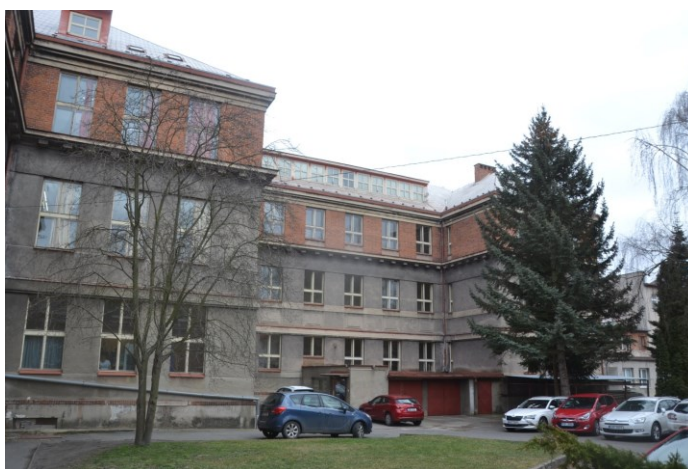
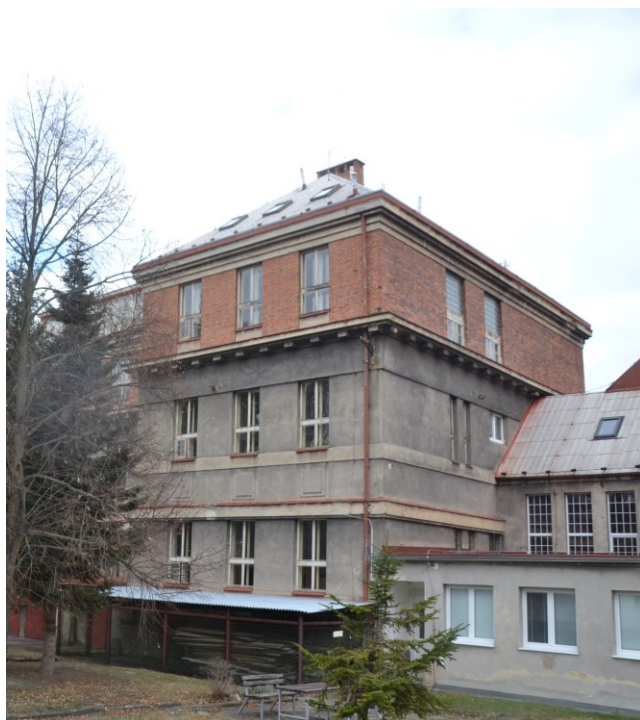
Obr 1 - 3: Budova Jana Palacha 1840, Kladno.

Velká členitá zděná budova s valbovou střechou a půdní vestavbou (obr úvod, 1 – 3).

Budova školy je velká, členitá třípodlažní zděná stavba s valbovou střechou a půdní vestavbou (obr úvod, 1 – 3). Na stěnách se nachází poruchy zdiva a omítky zejména v oblasti střešní římsy (obr 4 – 6). V okapové nise, v jižním rohu budovy, byl zaznamenán trus poštolky obecné (*Falco tinnunculus*), který je typický pro její nocoviště (obr 7). Hnízdo poštolky, ani pobytové stopy po hnízdění jiných druhů ptáků potvrzeny nebyly.

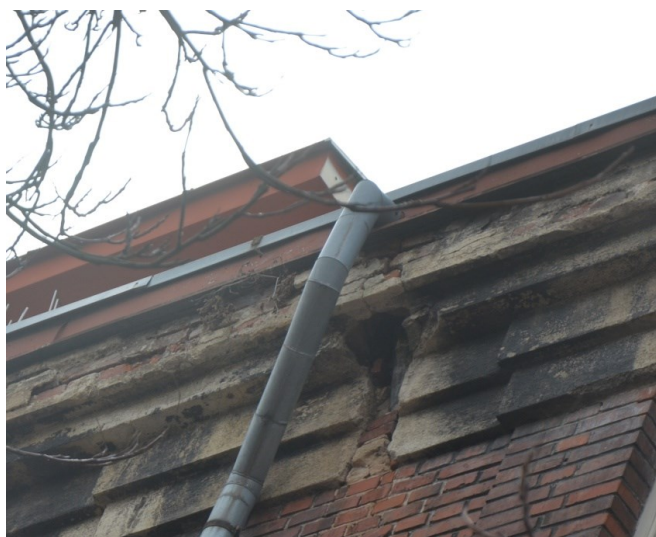
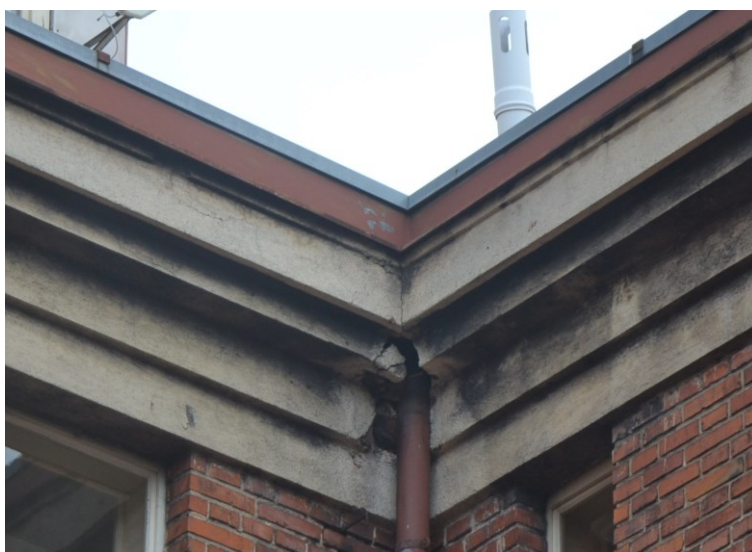
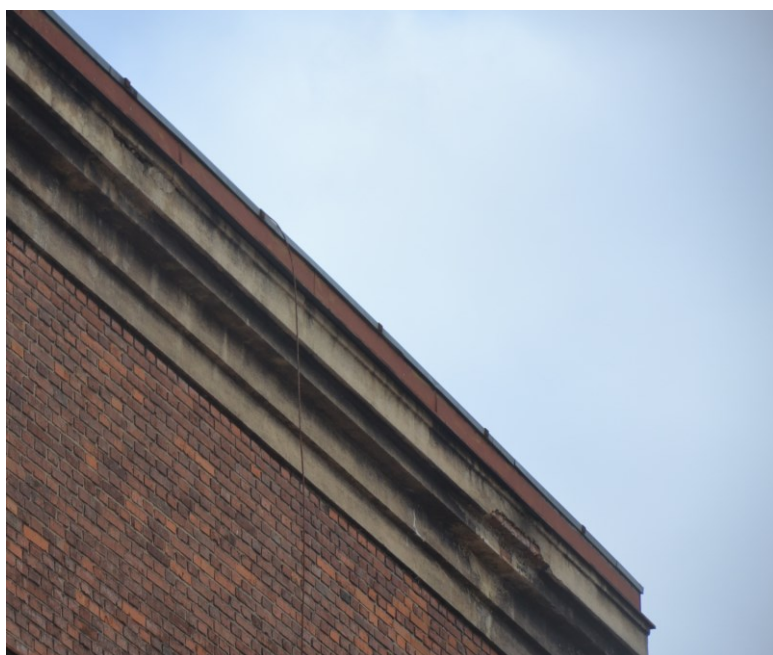
Obr 4 – 6. Příklady poruch střešní římsy.

Stěny budovy jsou členité, v okolí okapových svodů a pod oplechováním různých částí se nachází skuliny či dutiny, které tvoří určitý potenciál pro štěrbínové druhy netopýrů. Pobytové stopy typické pro úkryt kolonie netopýrů pozorovány nebyly, nicméně v tomto období jejich výskyt nelze s jistotou vyloučit či potvrdit.

V případě rozšíření stavebních prací do oblasti fasád a říms v období mateřských kolonií netopýrů (květen – červenec) je nutné s předstihem zajistit aktuální monitoring výskytu netopýrů pomocí ultrazvukového detektoru, který vyloučí výskyt štěrbínových druhů netopýrů pod oplechováním říms apod., případně doporučí následný postup.
