Průzkum konstrukce a podloží vozovky
Stanovení polycyklických aromatických uhlovodíků
Silnice II/101 ul. Mostní, třída Legií a Třebízského,
Kralupy nad Vltavou

Říjen 2021

PŘÍLOHA I: Situování diagnostických vývrtů a kopaných sond konstrukce a podloží vozovky Silnice II/101, ul. Mostní, třída Legií a Třebízského, Kralupy nad Vltavou

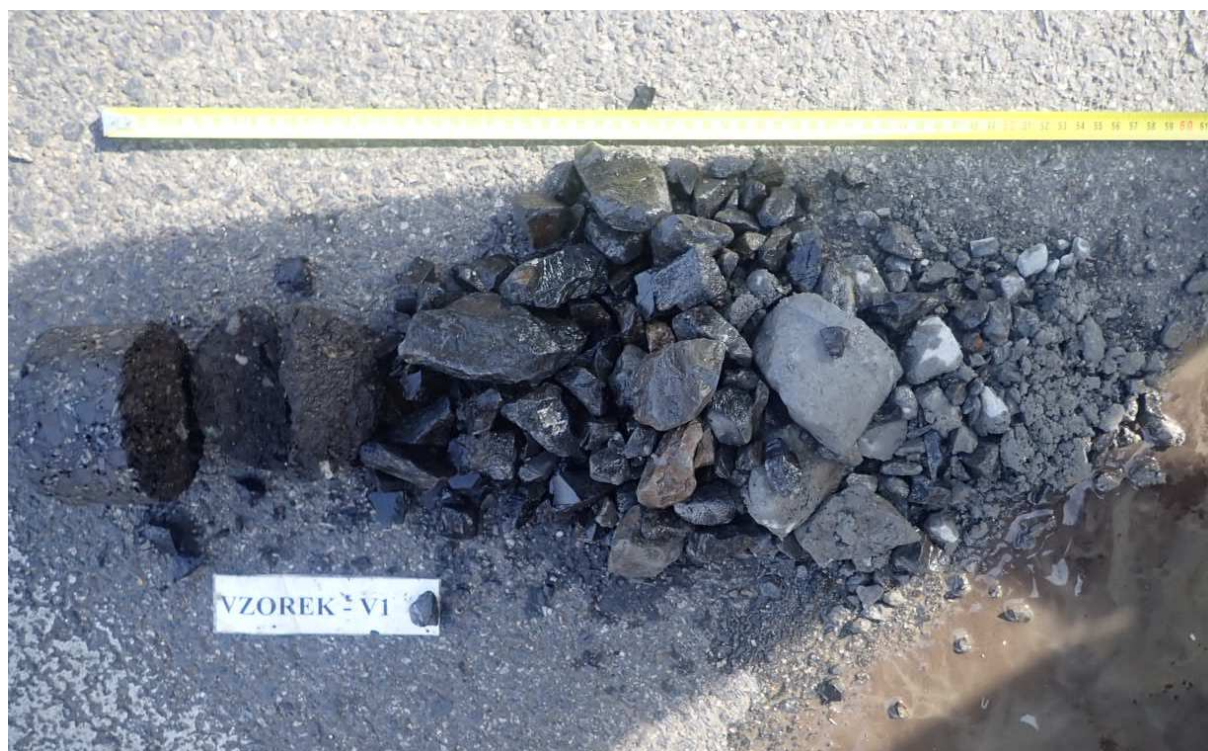
Konstrukce vozovky:	50 mm	ACO 11	Asfaltový beton pro ohrusné vrstvy
	Separace vrstev		
	40 mm	ACO 11	Asfaltový beton pro ohrusné vrstvy
	310 mm	Š	Štěrka (frakce 0/125)

Obr. 1 - Jádro vývrtu Vzorek – V1 (in situ).

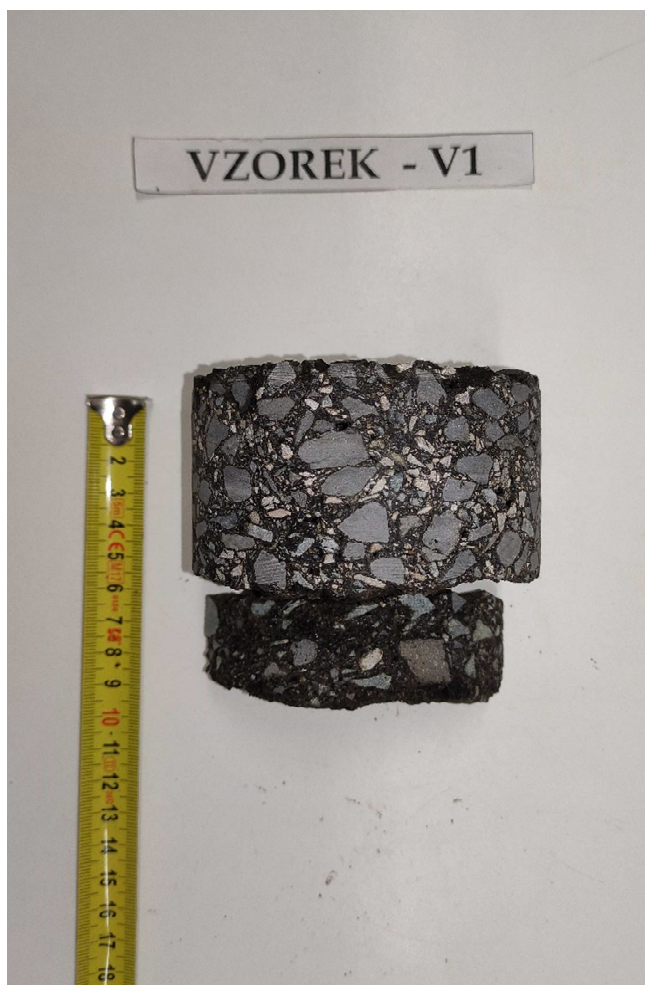
Obr. 2 - Jádru vývrtu Vzorek – V1 (laboratoř).

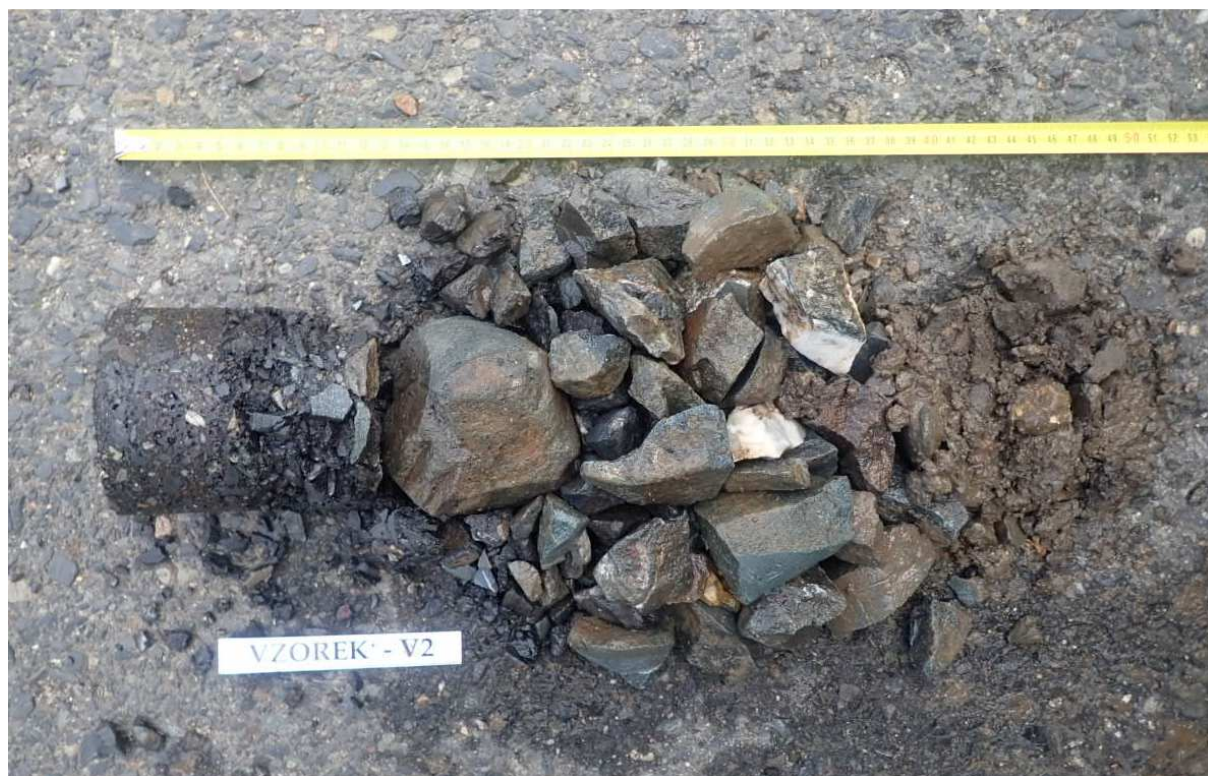
Konstrukce vozovky:	45 mm	ACO 11	Asfaltový beton pro ohrusné vrstvy
	75 mm	ACP 22	Asfaltový beton pro podkladní vrstvy
	80 mm	ŠT	Štět
	320 mm	Š	Štěrka (frakce 0/125)

Obr. 3 - Jádro vývrtu Vzorek – V2 (in situ).

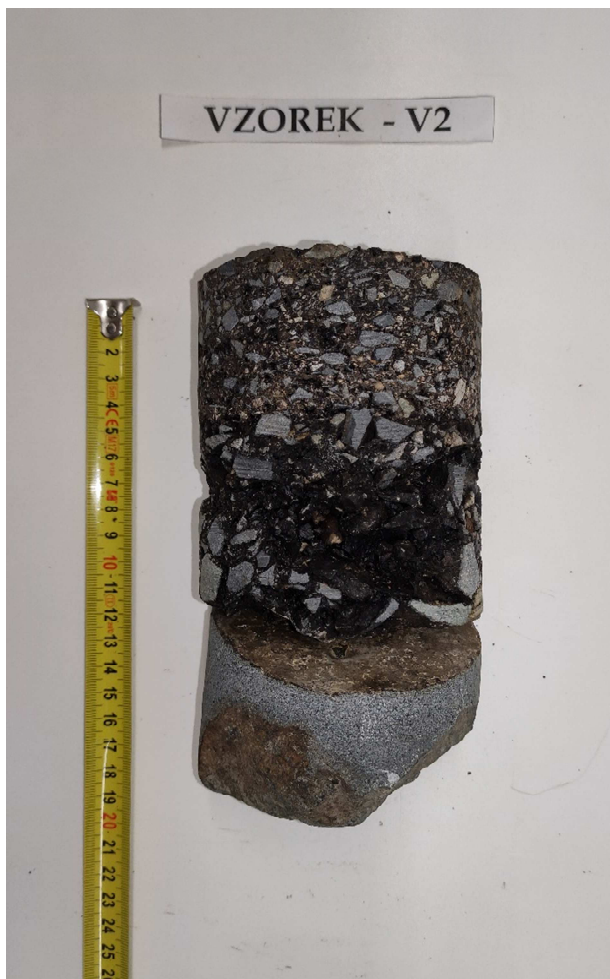
Obr. 4 - Jádru vývrtu Vzorek – V2 (laboratoř).

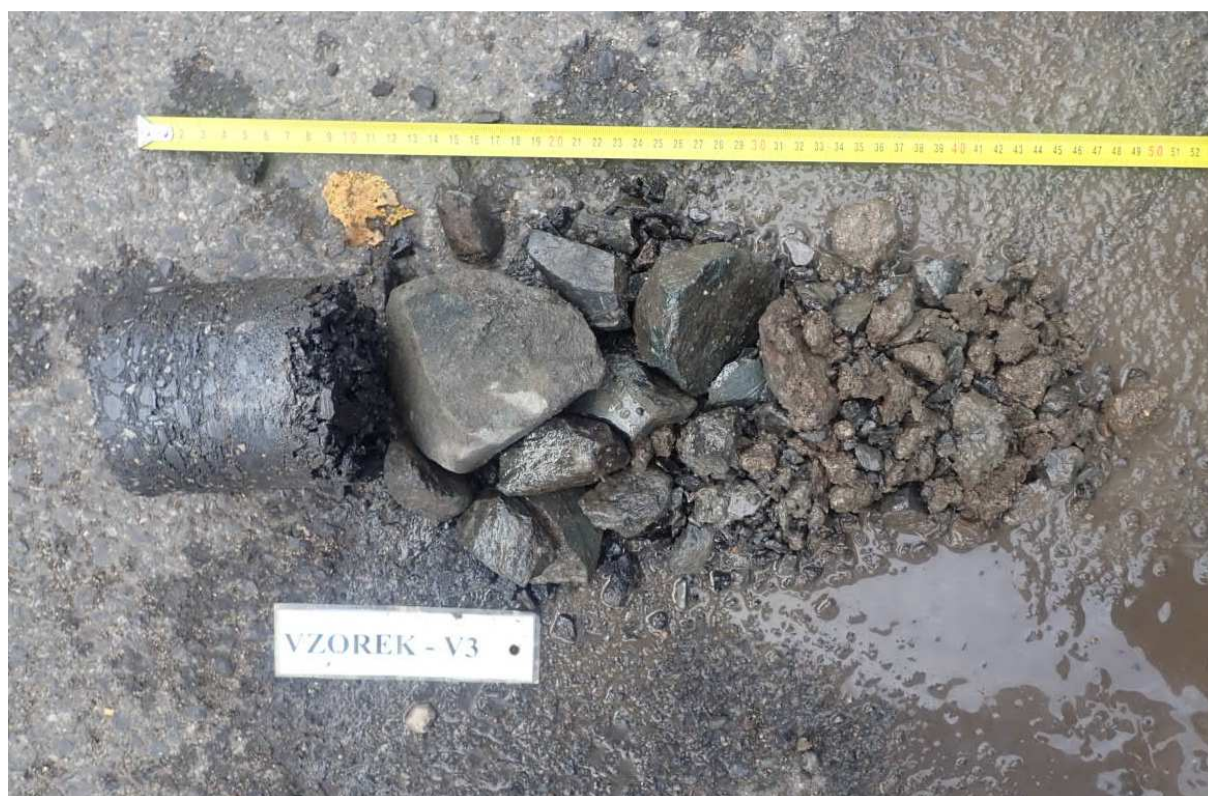
Konstrukce vozovky:	55 mm	ACO 11	Asfaltový beton pro obrusné vrstvy
	45 mm	ACL 16	Asfaltový beton pro ložní vrstvy
	100 mm	ŠT	Štět
	210 mm	Š	Štěrk (frakce 0/125)

Obr. 5 - Jádro vývrtu Vzorek – V3 (in situ).

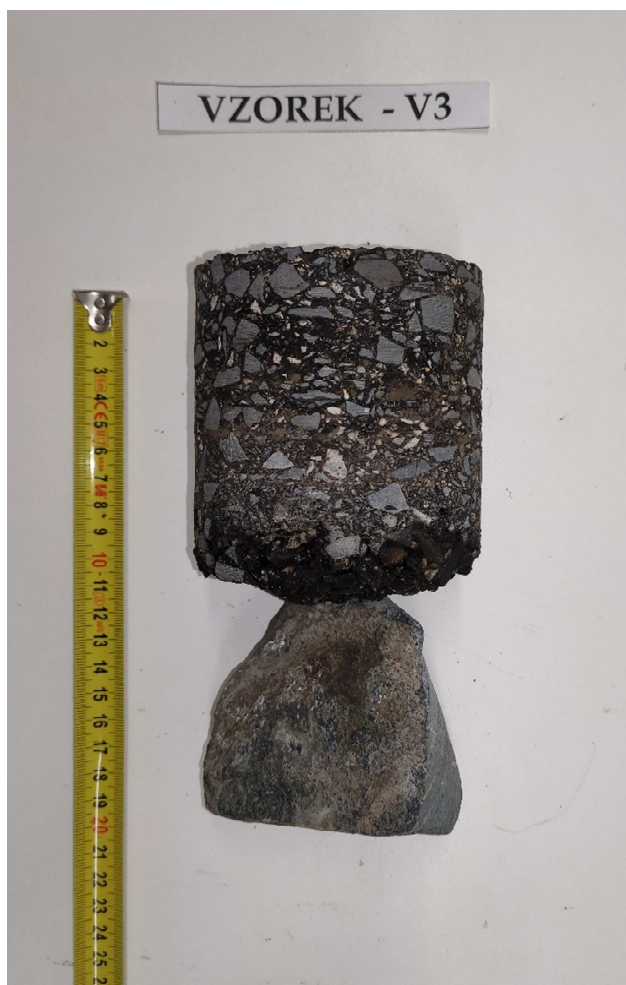
Obr. 6 - Jádru vývrtu Vzorek – V3 (laboratoř).

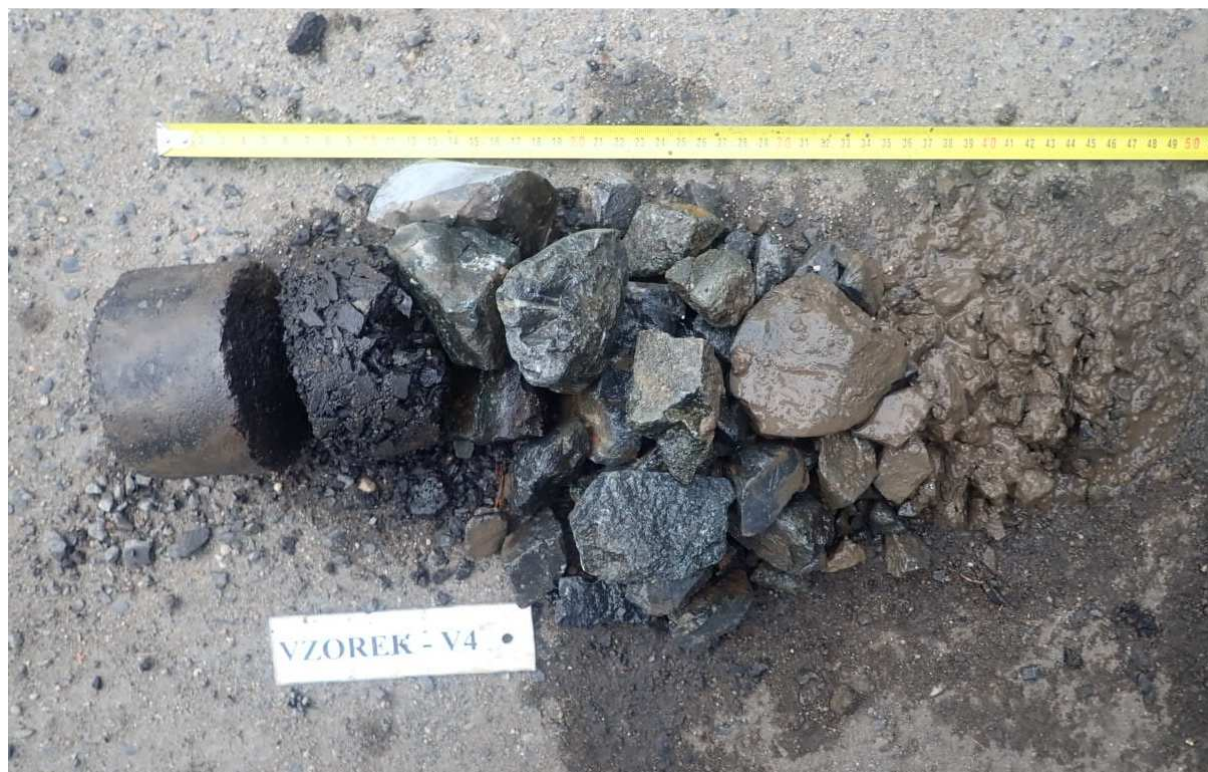
Konstrukce vozovky:	55 mm	ACO 8	Asfaltový beton pro ohrusné vrstvy
	Separace vrstev		
	65 mm	ACL 16	Asfaltový beton pro ložní vrstvy
	330 mm	Š	Štěrk (frakce 0/125, zahliněno)

Obr. 7 - Jádro vývrtu Vzorek – V4 (in situ).

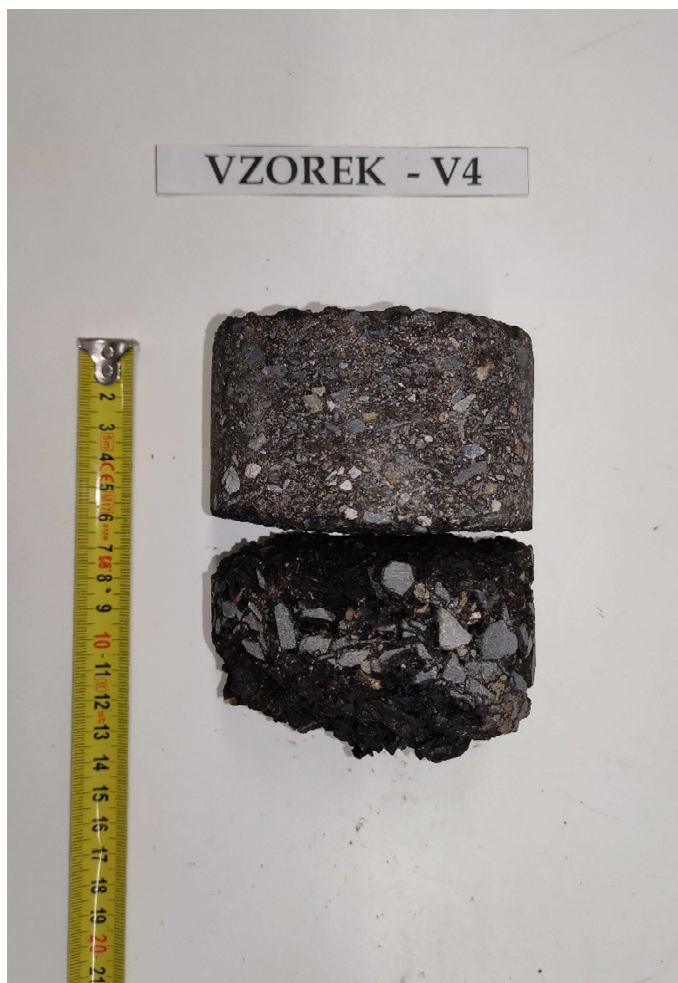
Obr. 8 - Jádro vývrtu Vzorek – V4 (laboratoř).

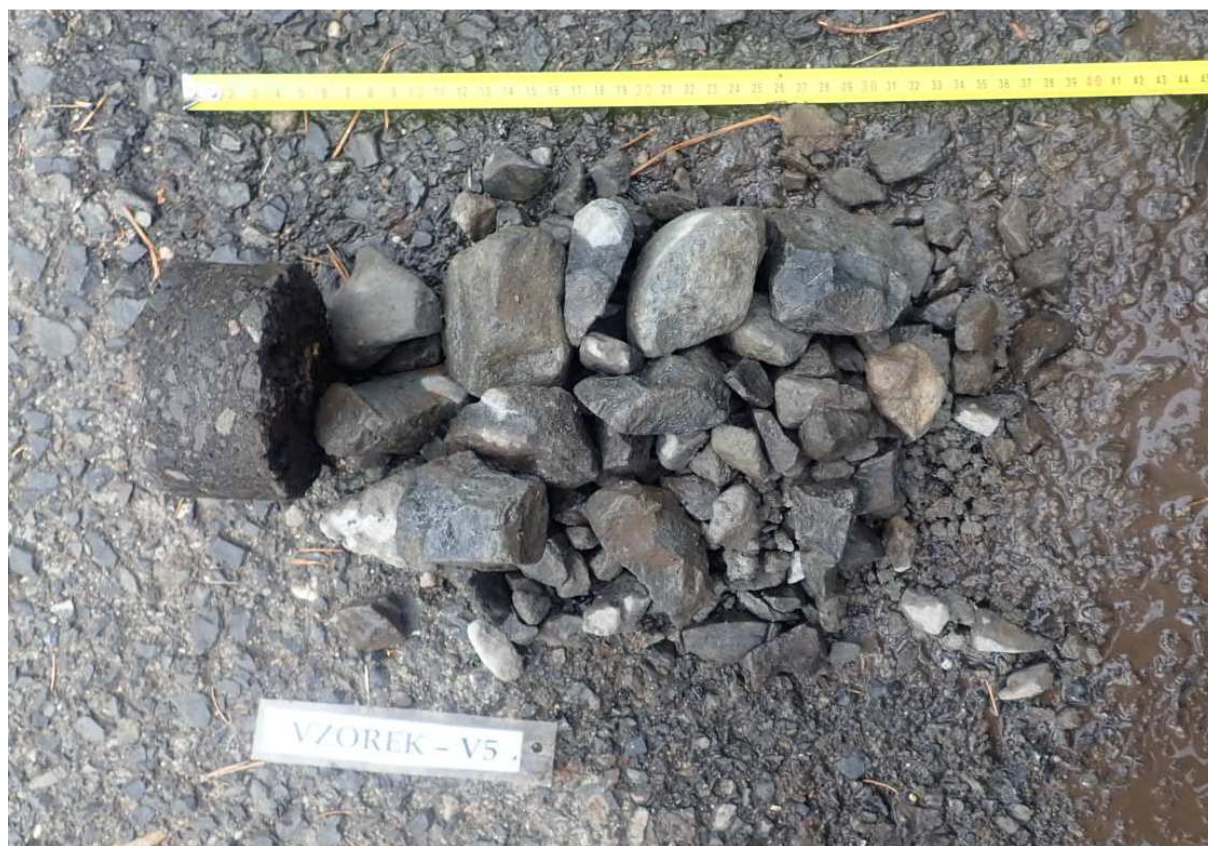
Konstrukce vozovky:	50 mm	ACO 11	Asfaltový beton pro obrusné vrstvy
	370 mm	Š	Štěrk (frakce 0/125)

Obr. 9 - Jádro vývrtu Vzorek – V5 (in situ).

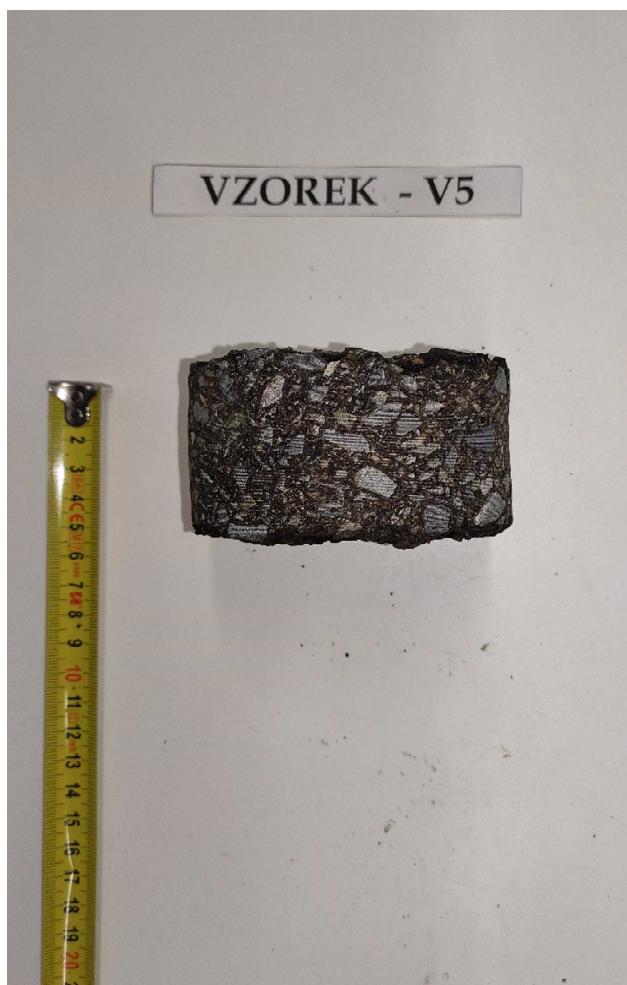
Obr. 10 - Jádro vývrtu Vzorek – V5 (laboratoř).

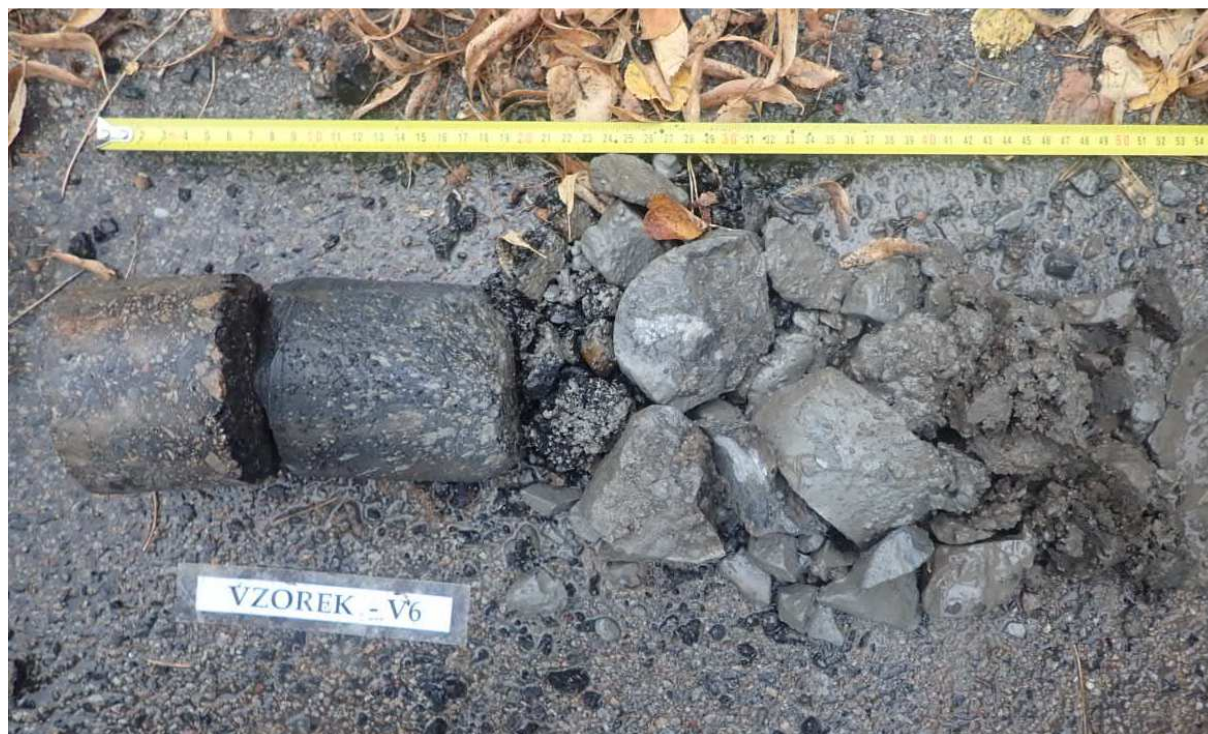
Konstrukce vozovky:	70 mm	ACO 8	Asfaltový beton pro ohrusné vrstvy
	110 mm	ŠT	Štět
	240 mm	Š	Štěrka (frakce 0/125, zahliněno)

Obr. 11 - Jádru vývrtu Vzorek – V6 (in situ).

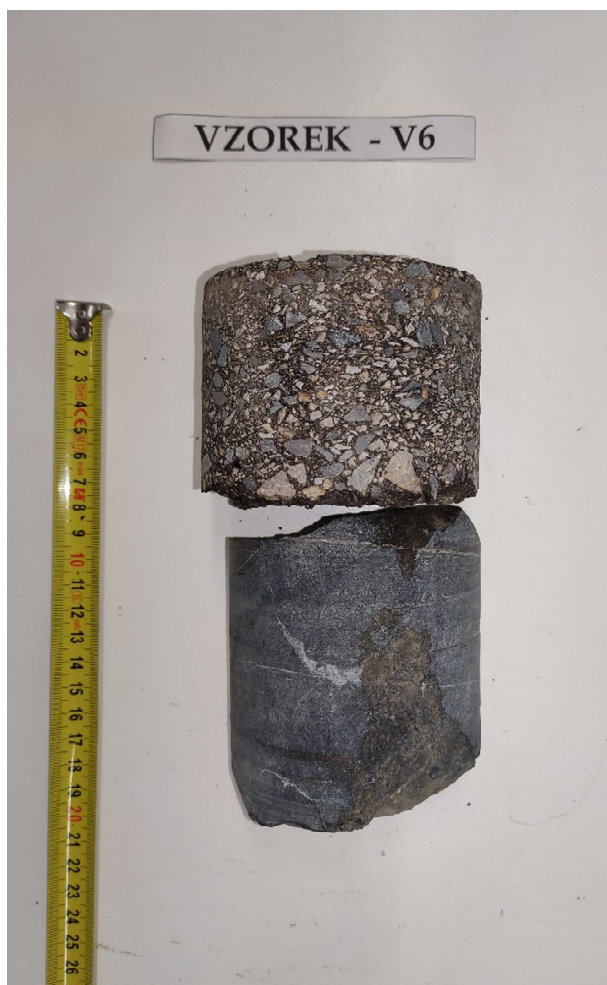
Obr. 12 - Jádro vývrtu Vzorek – V6 (laboratoř).

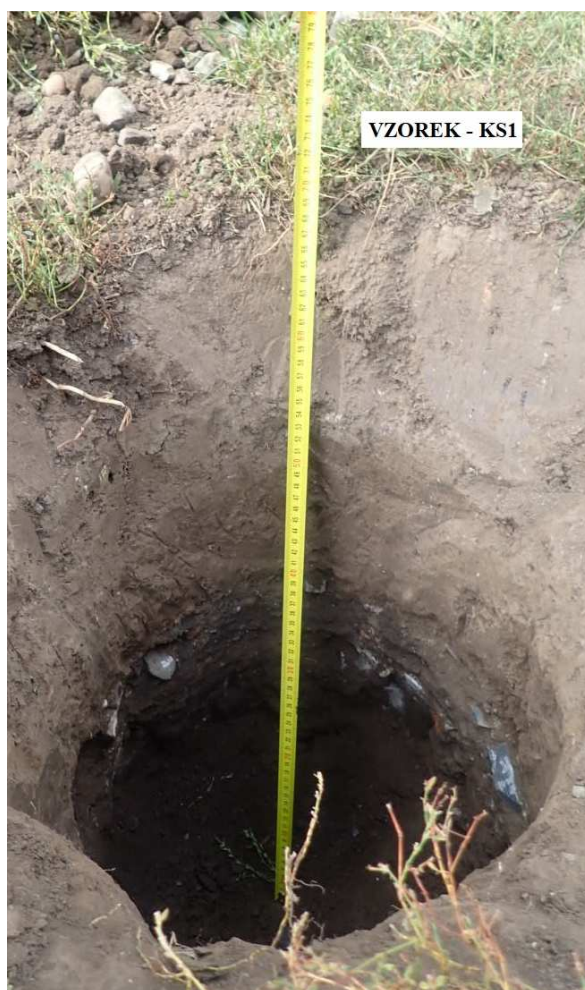
Kopané sondy:	300 mm	H	Humusová vrstva
	200 mm	Š	Štěrk (frakce 0/63)
	200 mm	Z	Písčitý jíl

Obr. 13 – Kopaná sonda Vzorek – KS1 (in situ).
