DIAGNOSTICKÝ PRŮZKUM
KONSTRUKCE VOZOVKY
SILNICE II/125 KOŘENICE
(CHOTOUCHOV)
KM 62,100 - 62,370

Zpráva č. DV-24-002-1 z 02/2024

Krajská správa a údržba silnic
Středočeského kraje, p.o.
Zborovská 11
150 21 Praha 5

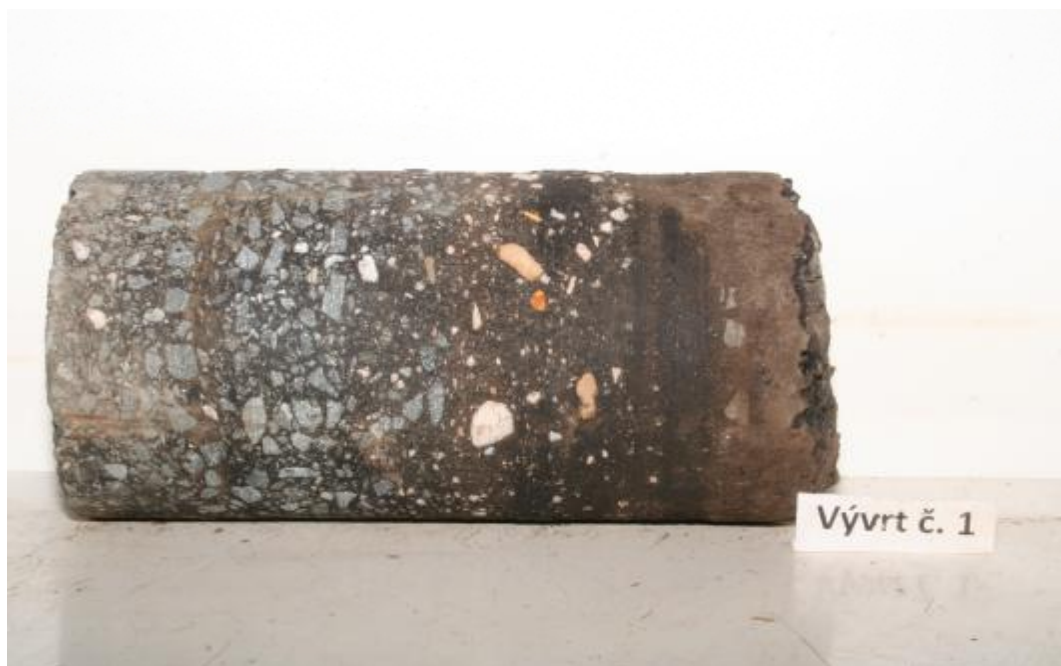
VÝVRT Č. 1 - staničení km 62,171 P

15,2 kN	AC 11	50 mm
10,4 kN	AC 16	65 mm
8,6 kN	AC 16	70 mm
6,9 kN	AC 11	45 mm
	AC 11	80 mm

Požadované minimální hodnoty pevnosti spojení mezi všemi asfaltovými vrstvami, podle ČSN 73 6121, čl. 6.4.3., nejsou vždy splněny.

- Ø nevyhovující hodnoty pevnosti spojení mezi AC vrstvami
- Ø nevyhovující zrnitost podkladních AC směsí
- Ø omezení příčin všech mechanismů porušování, které ovlivňují kvalitativní a kvantitativní vývoj poruch

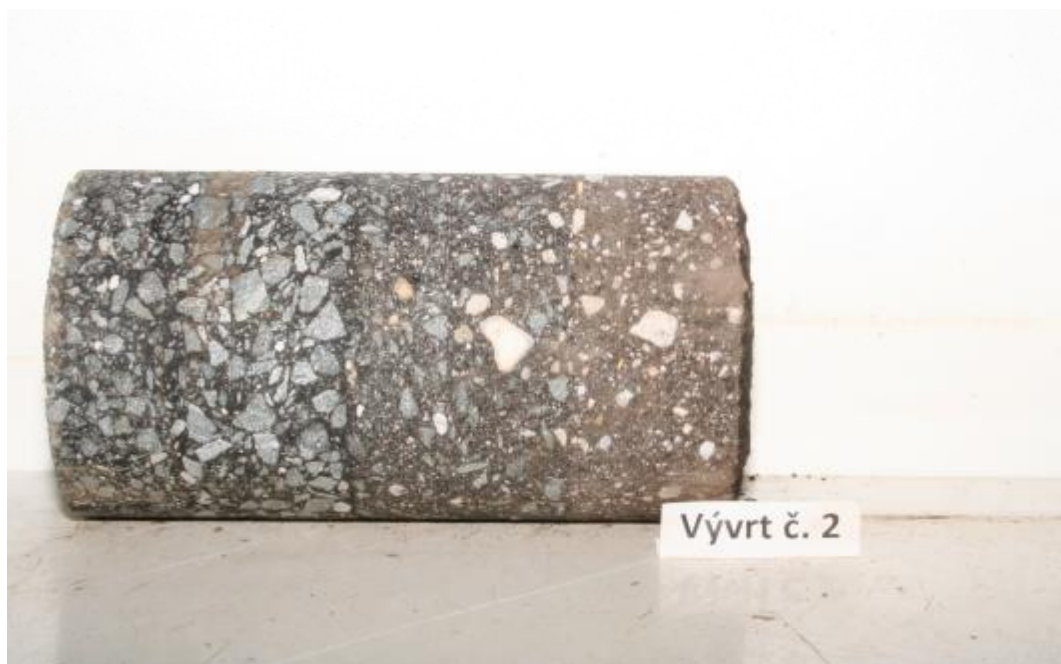
VÝVRT Č. 2 - staničení km 62,251 P

16,3 kN	AC 11	45 mm
15,2 kN	AC 16	73 mm
5,2 kN	AC 16	60 mm
5,5 kN	AC 11	70 mm
8,5 kN	AC 11	60 mm
	AC 16	32 mm

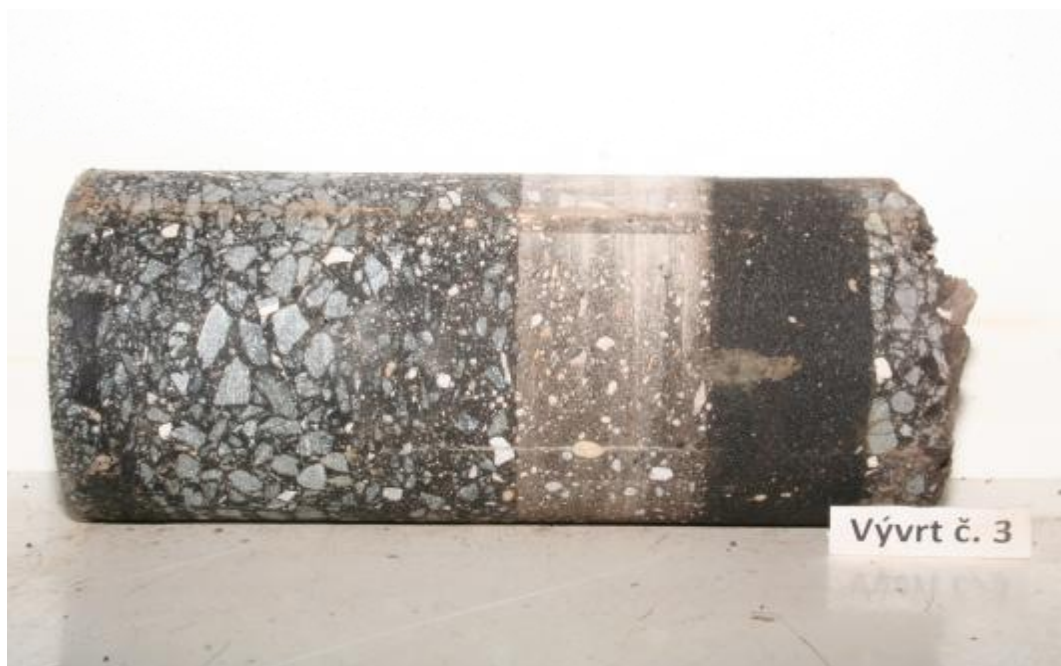
VÝVRT Č. 3 - staničení km 62,311 L

24,1 kN	AC 11	50 mm
9,3 kN	AC 16	55 mm
20,1 kN	AC 16	70 mm
10,4 kN	AC 11	40 mm
	AC 11	75 mm

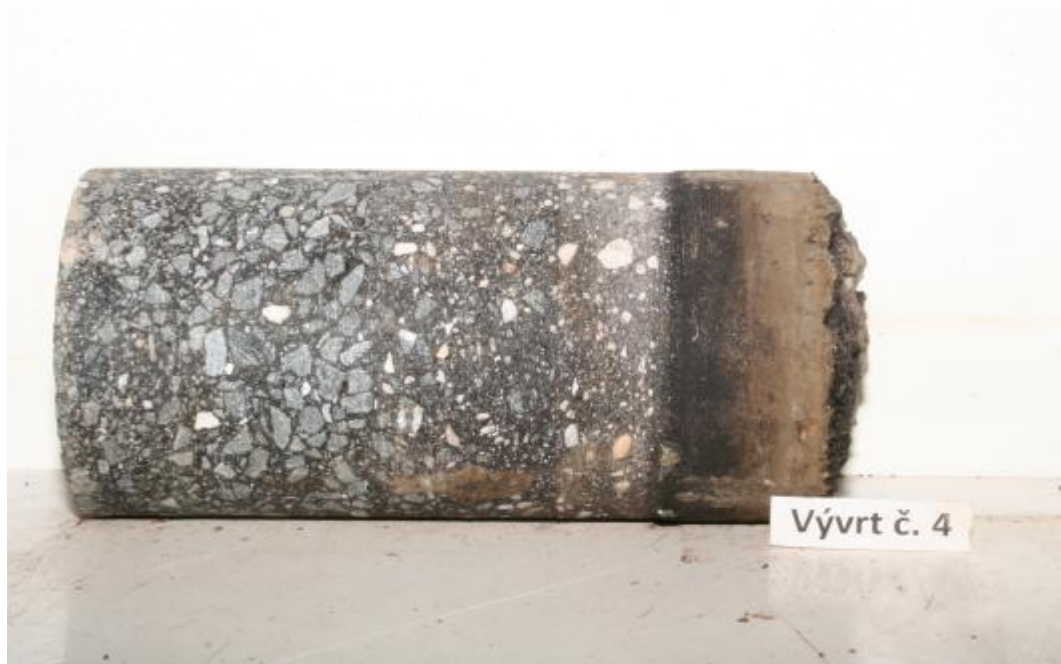
VÝVRT Č. 4 - staničení km 62,231 L

18,8 kN	AC 11	43 mm
17,7 kN	AC 16	70 mm
14,2 kN	AC 16	80 mm
	AC 11	67 mm

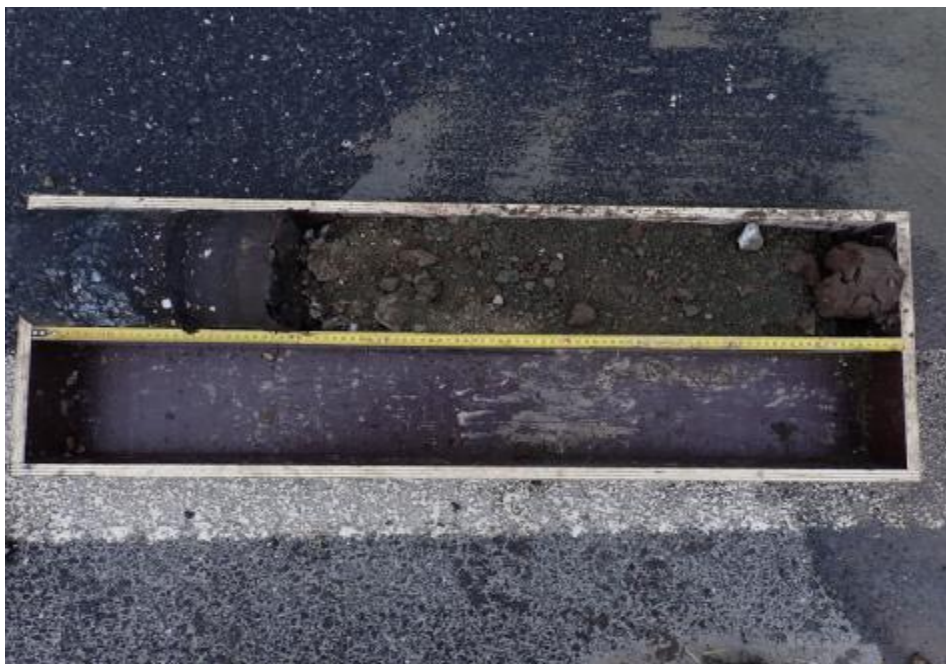
SONDA č. 1 - staničení km 62,171 P

tloušťka vrstvy	
AC	290 mm
G3 G-F Štěrka s příměsí jemnozrnné zeminy	610 mm
jíl	100 mm
