DIAGNOSTICKÝ PRŮZKUM
KONSTRUKCE VOZOVKY
SILNICE II/322 TŘI DVORY
KM 3,830 - 3,965

Zpráva č. DV-24-002-8.1 z 02/2024

Na základě objednávky na zpracování diagnostického průzkumu konstrukce vozovky silnice II/322 Tři Dvory, ve staničení km 3,830 - 3,965, byl sestaven a zadán následující program diagnostického průzkumu:

Cílem DP je ověření charakteristiky vozovky pro instalaci váhy pro kontrolní vysokorychlostní vážení silničních vozidel za pohybu.

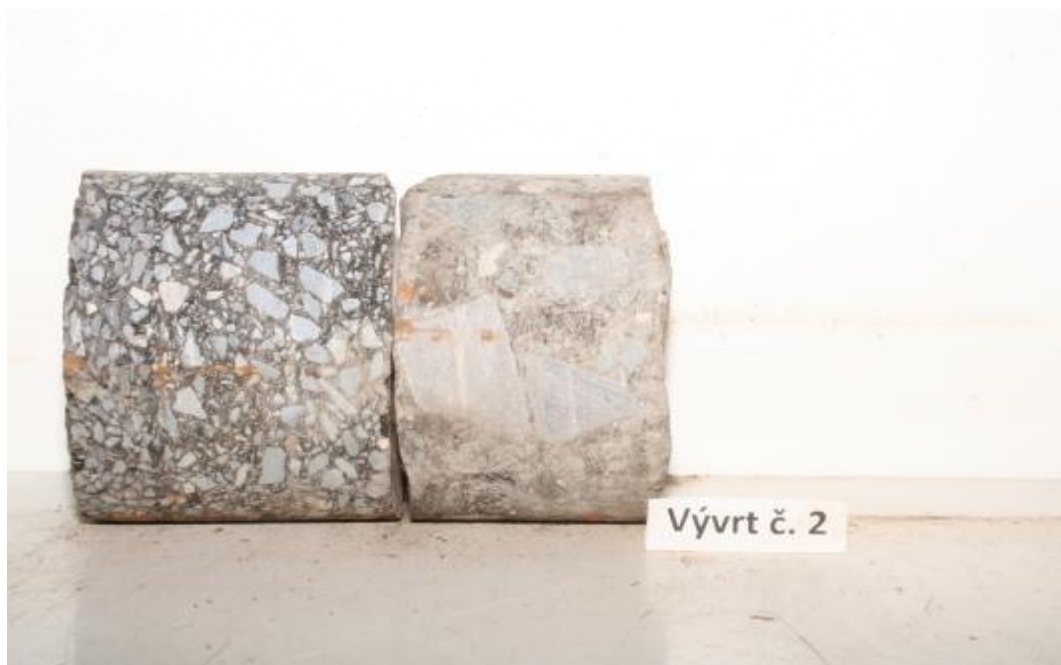
VÝVRT Č. 2 - staničení km 3,720 L

9,6 kN	AC 11	31 mm
5,1 kN	AC 16	56 mm
	AC 16	40 mm
	SC	94 mm

Požadované minimální hodnoty pevnosti spojení mezi všemi asfaltovými vrstvami, podle ČSN 73 6121, čl. 6.4.3., nejsou vždy splněny.

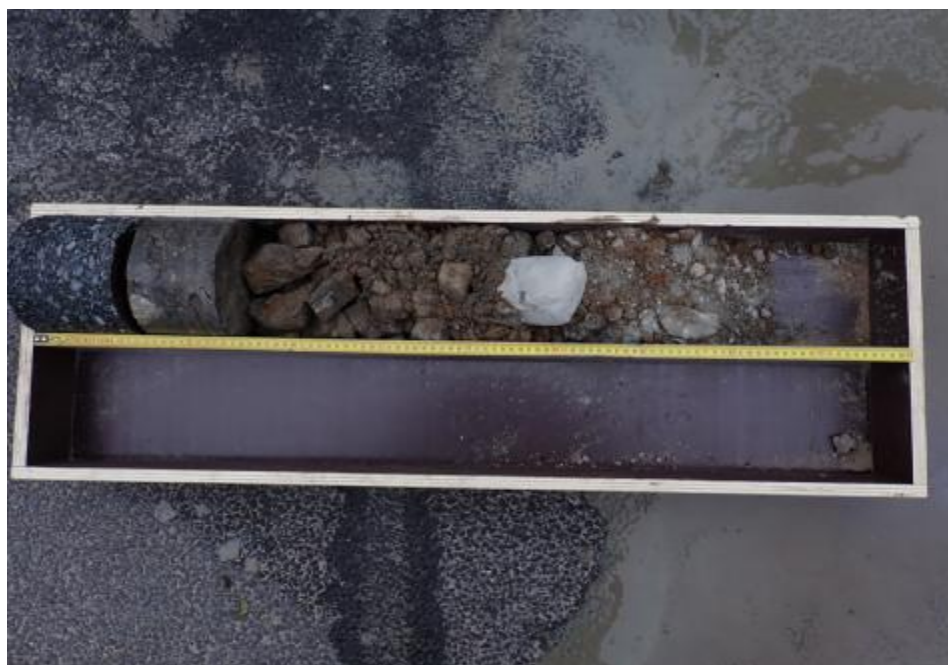
SONDA č. 2 - staničení km 3,720 L

AC	130 mm
SC	100 mm
G2 GP Štěrka špatně zrněný	140 mm
štětová úprava + G1 GW štěrka dobře zrněný	430 mm

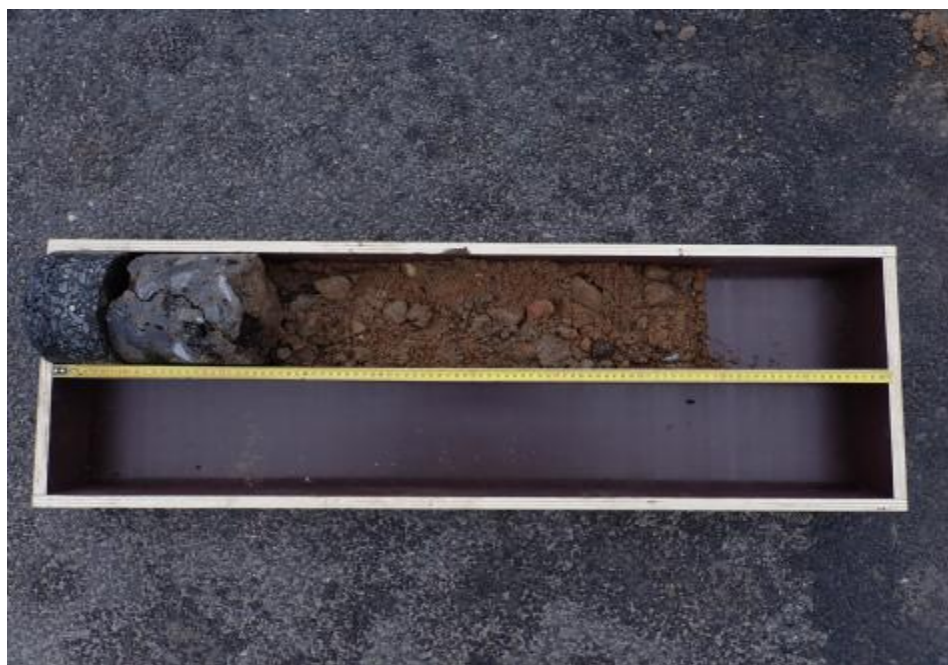
SONDA č. 1 - staničení km 3,800 L

tloušťka vrstvy	
AC	90 mm
SC	170 mm
S1 SW Písek dobře zrněný	540 mm
