- 01** inventarizace hodnotných prvků a součástí, situace, přízemí
- 02** inventarizace hodnotných prvků a součástí, situace, patro
- 03** analýza stavebního vývoje, sklep
- 04** analýza stavebního vývoje, přízemí
- 05** analýza stavebního vývoje, patro
- 06** hodnocení objektu, sklep
- 07** hodnocení objektu, přízemí
- 08** hodnocení objektu, patro
- 09** pokus o rekonstrukci barokní podoby vnějšího vzhledu domu

dům čp. 507 v Tylově ulici v Kutné Hoře - SHP
půdorys přízemí, inventarizace hodnotných částí a detailů
měřítko cca 1 : 100

dům čp. 507 v Tylově ulici v Kutné Hoře - SHP
pokus o rekonstrukci možné barokní podoby domu

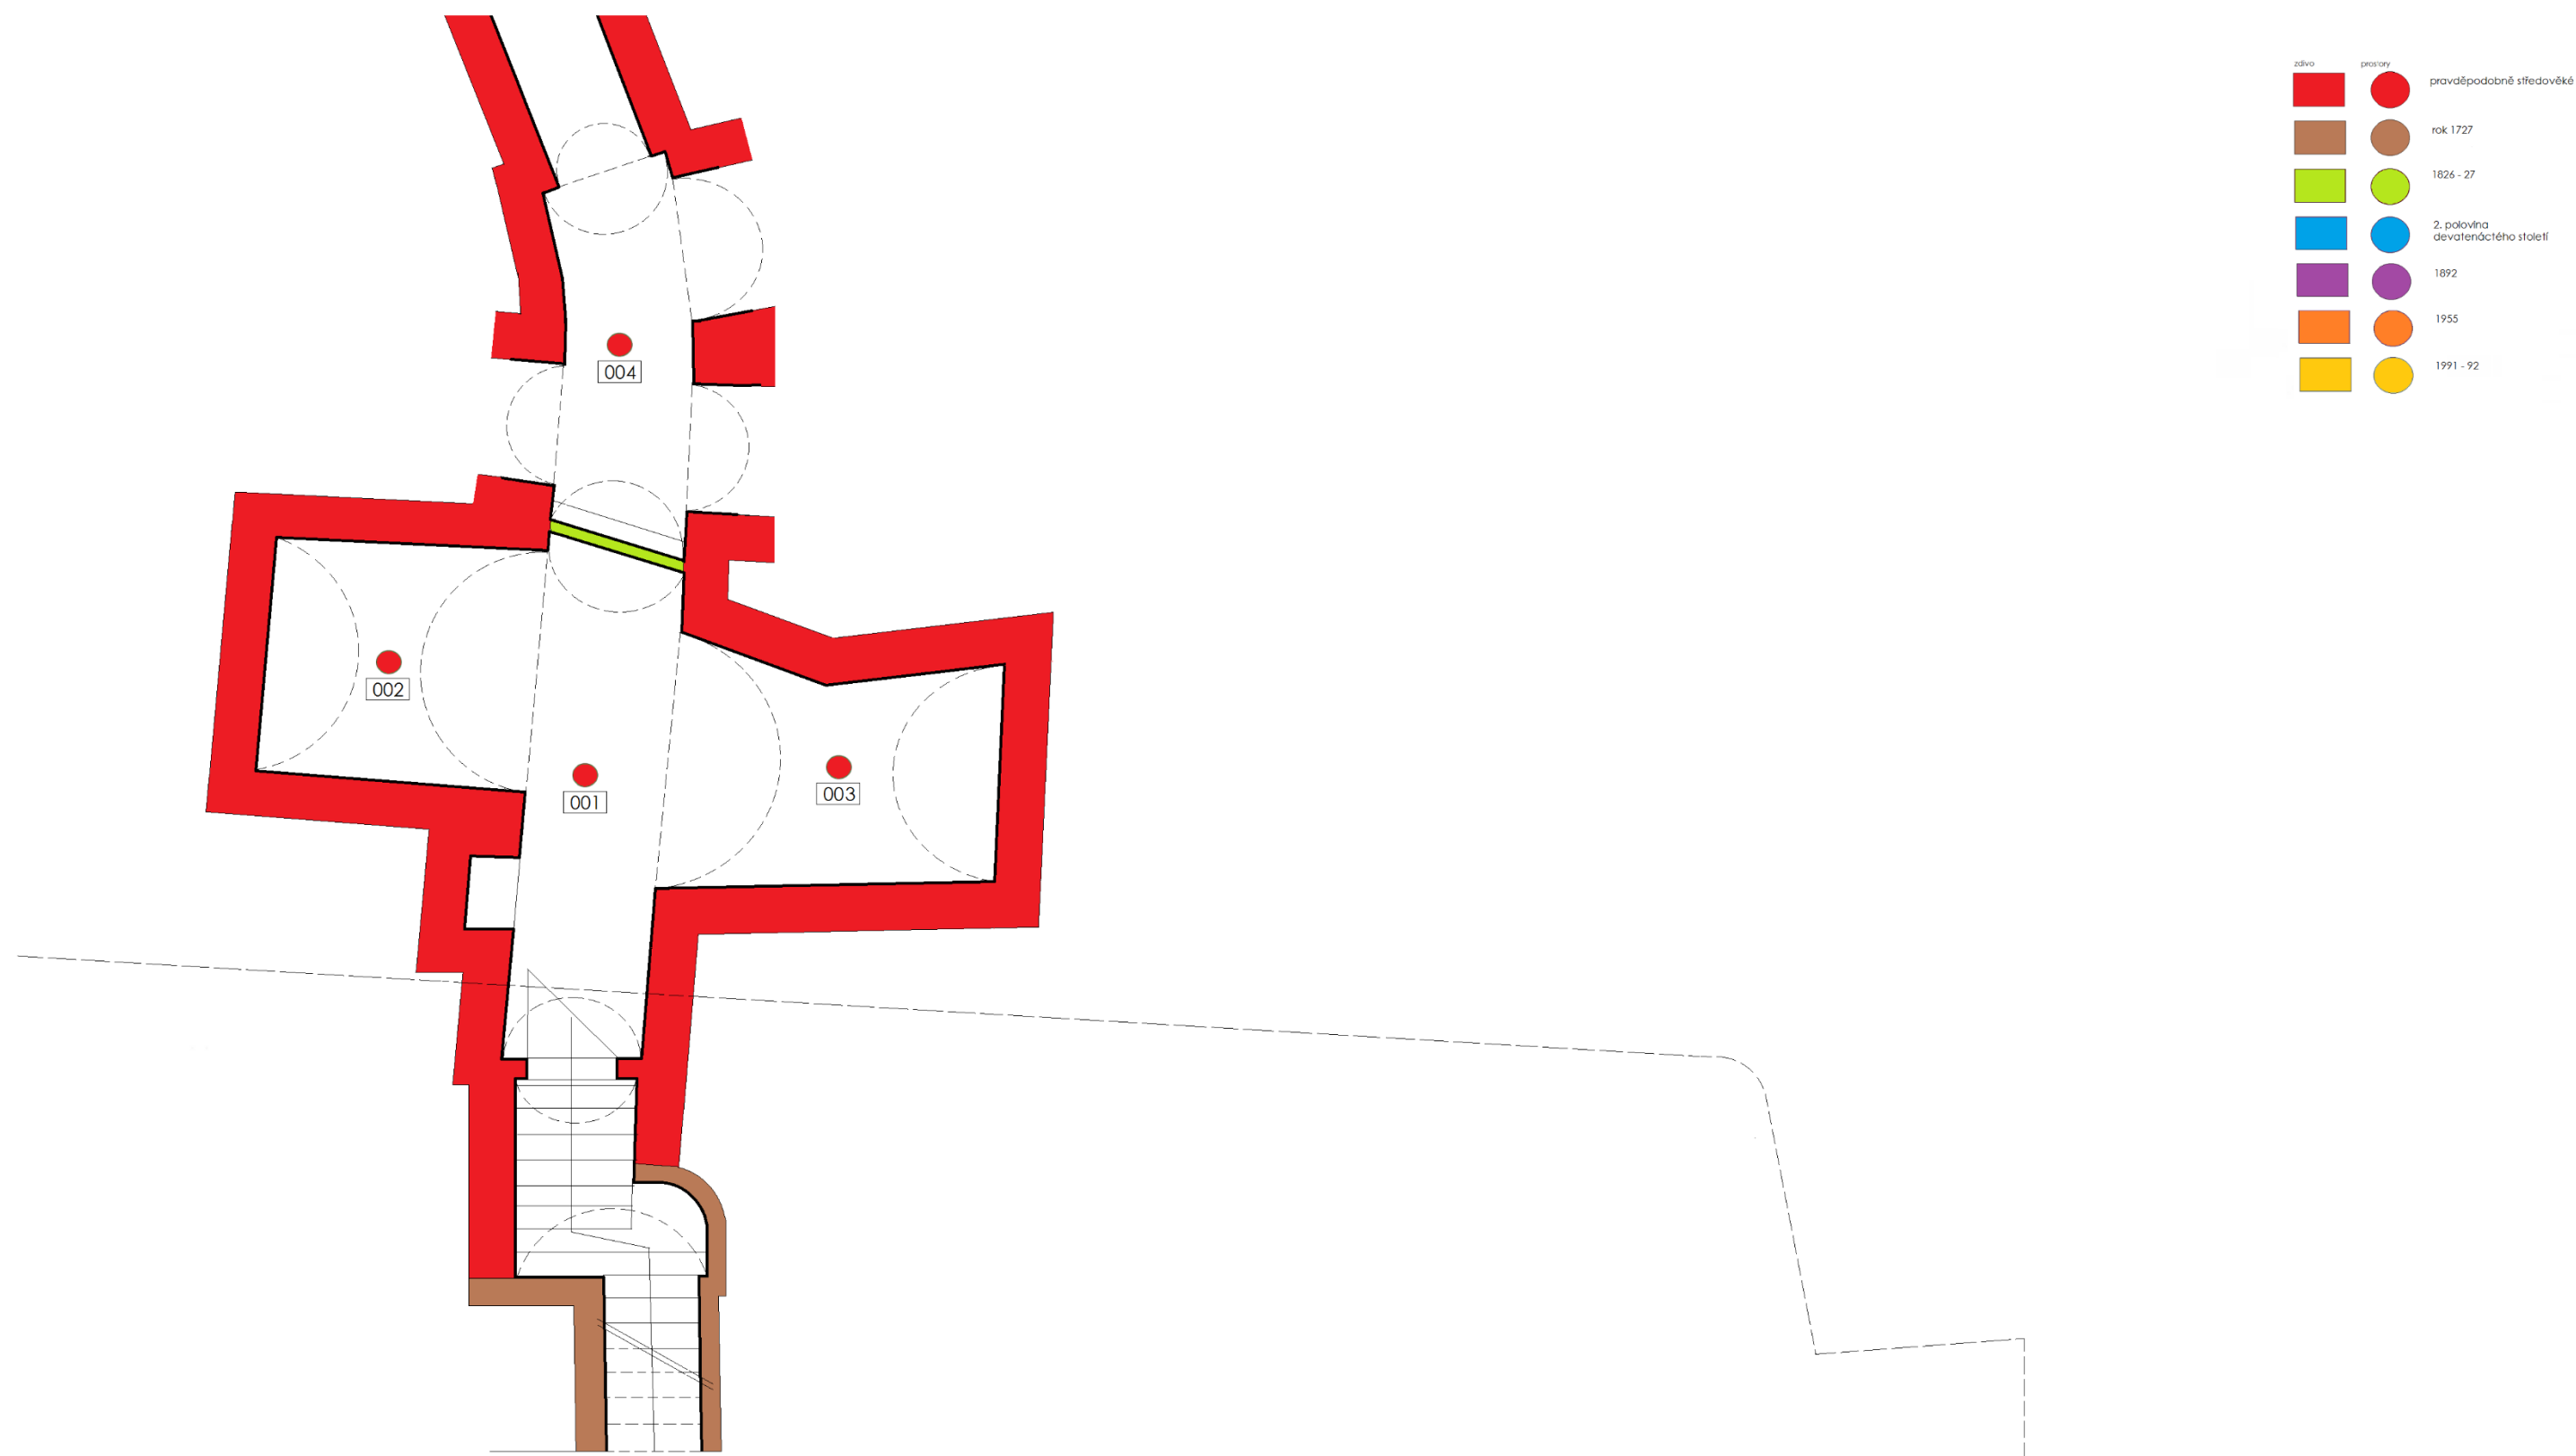
03

dům čp. 507 v Tylově ulici v Kutné Hoře - SHP
půdorys sklepa, analýza stavebního vývoje
měřítko cca 1 : 100

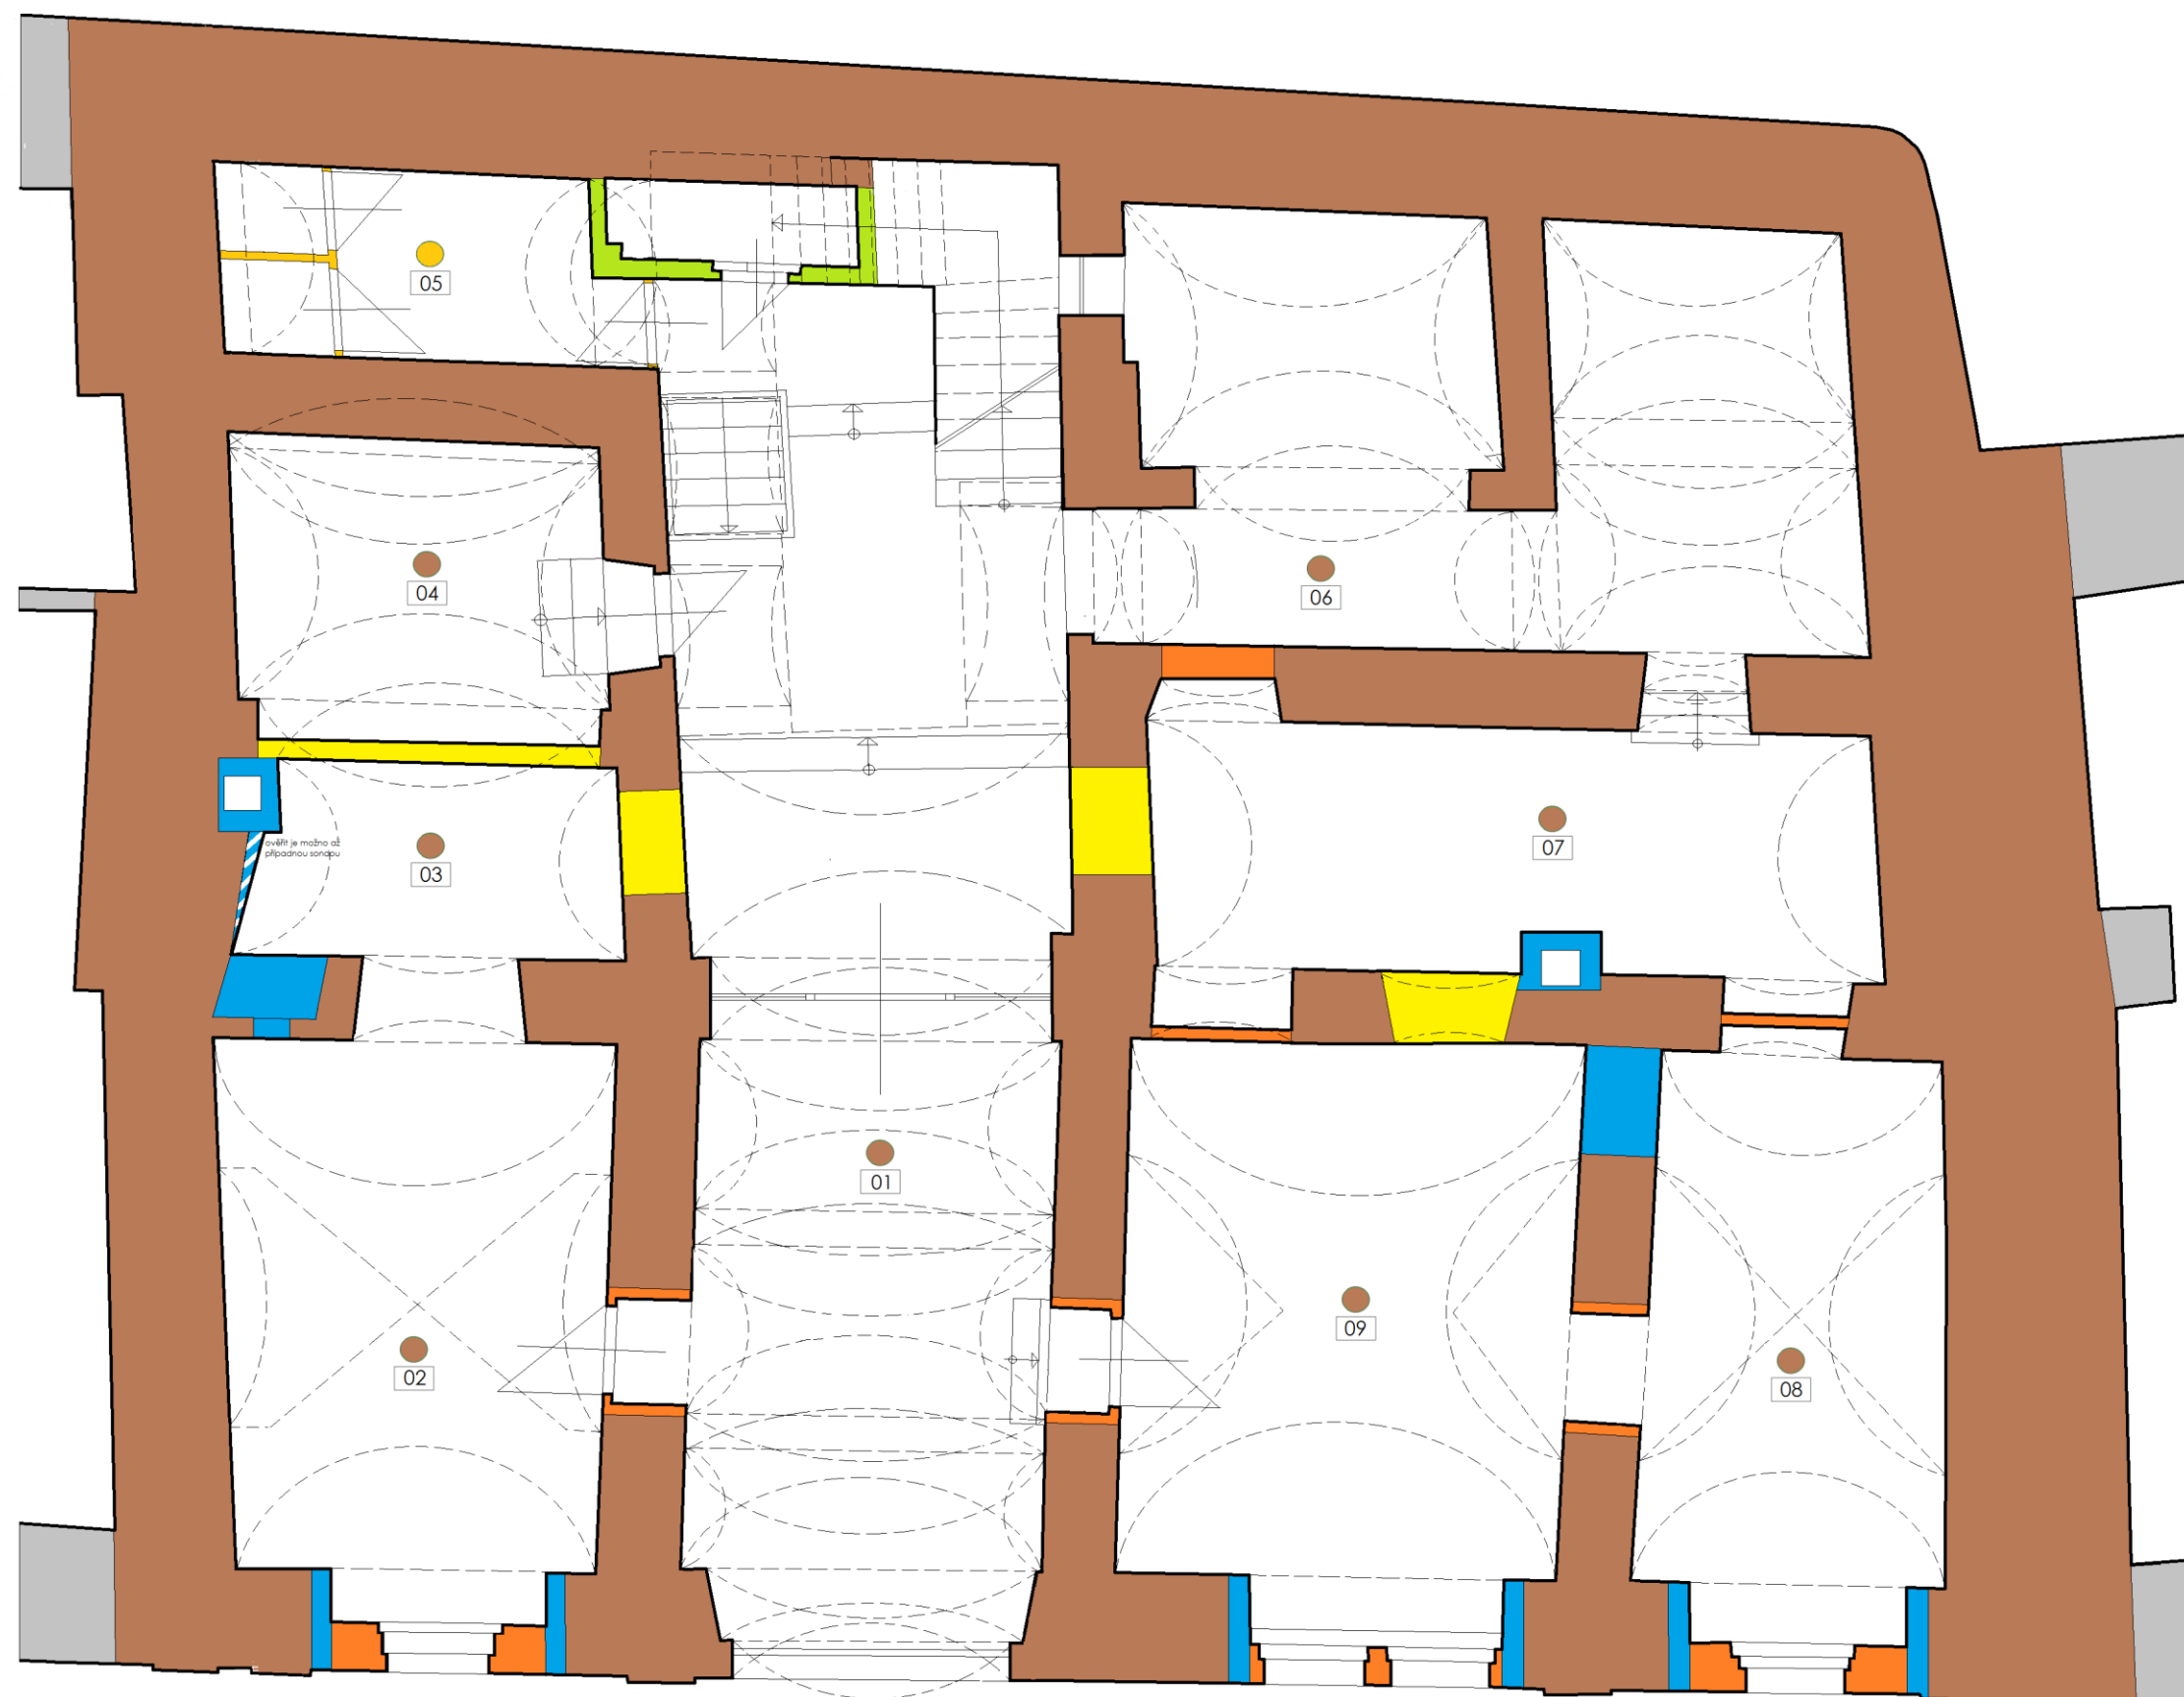
04

zdivo	proskry	
■	●	pravděpodobně středověké
■	●	rok 1727
■	●	1826 - 27
■	●	2. polovina devatenáctého století
■	●	1892
■	●	1955
■	●	1991 - 92

dům čp. 507 v Tylově ulici v Kutné Hoře - SHP
půdorys přízemí, analýza stavebního vývoje
měřítko cca 1 : 100

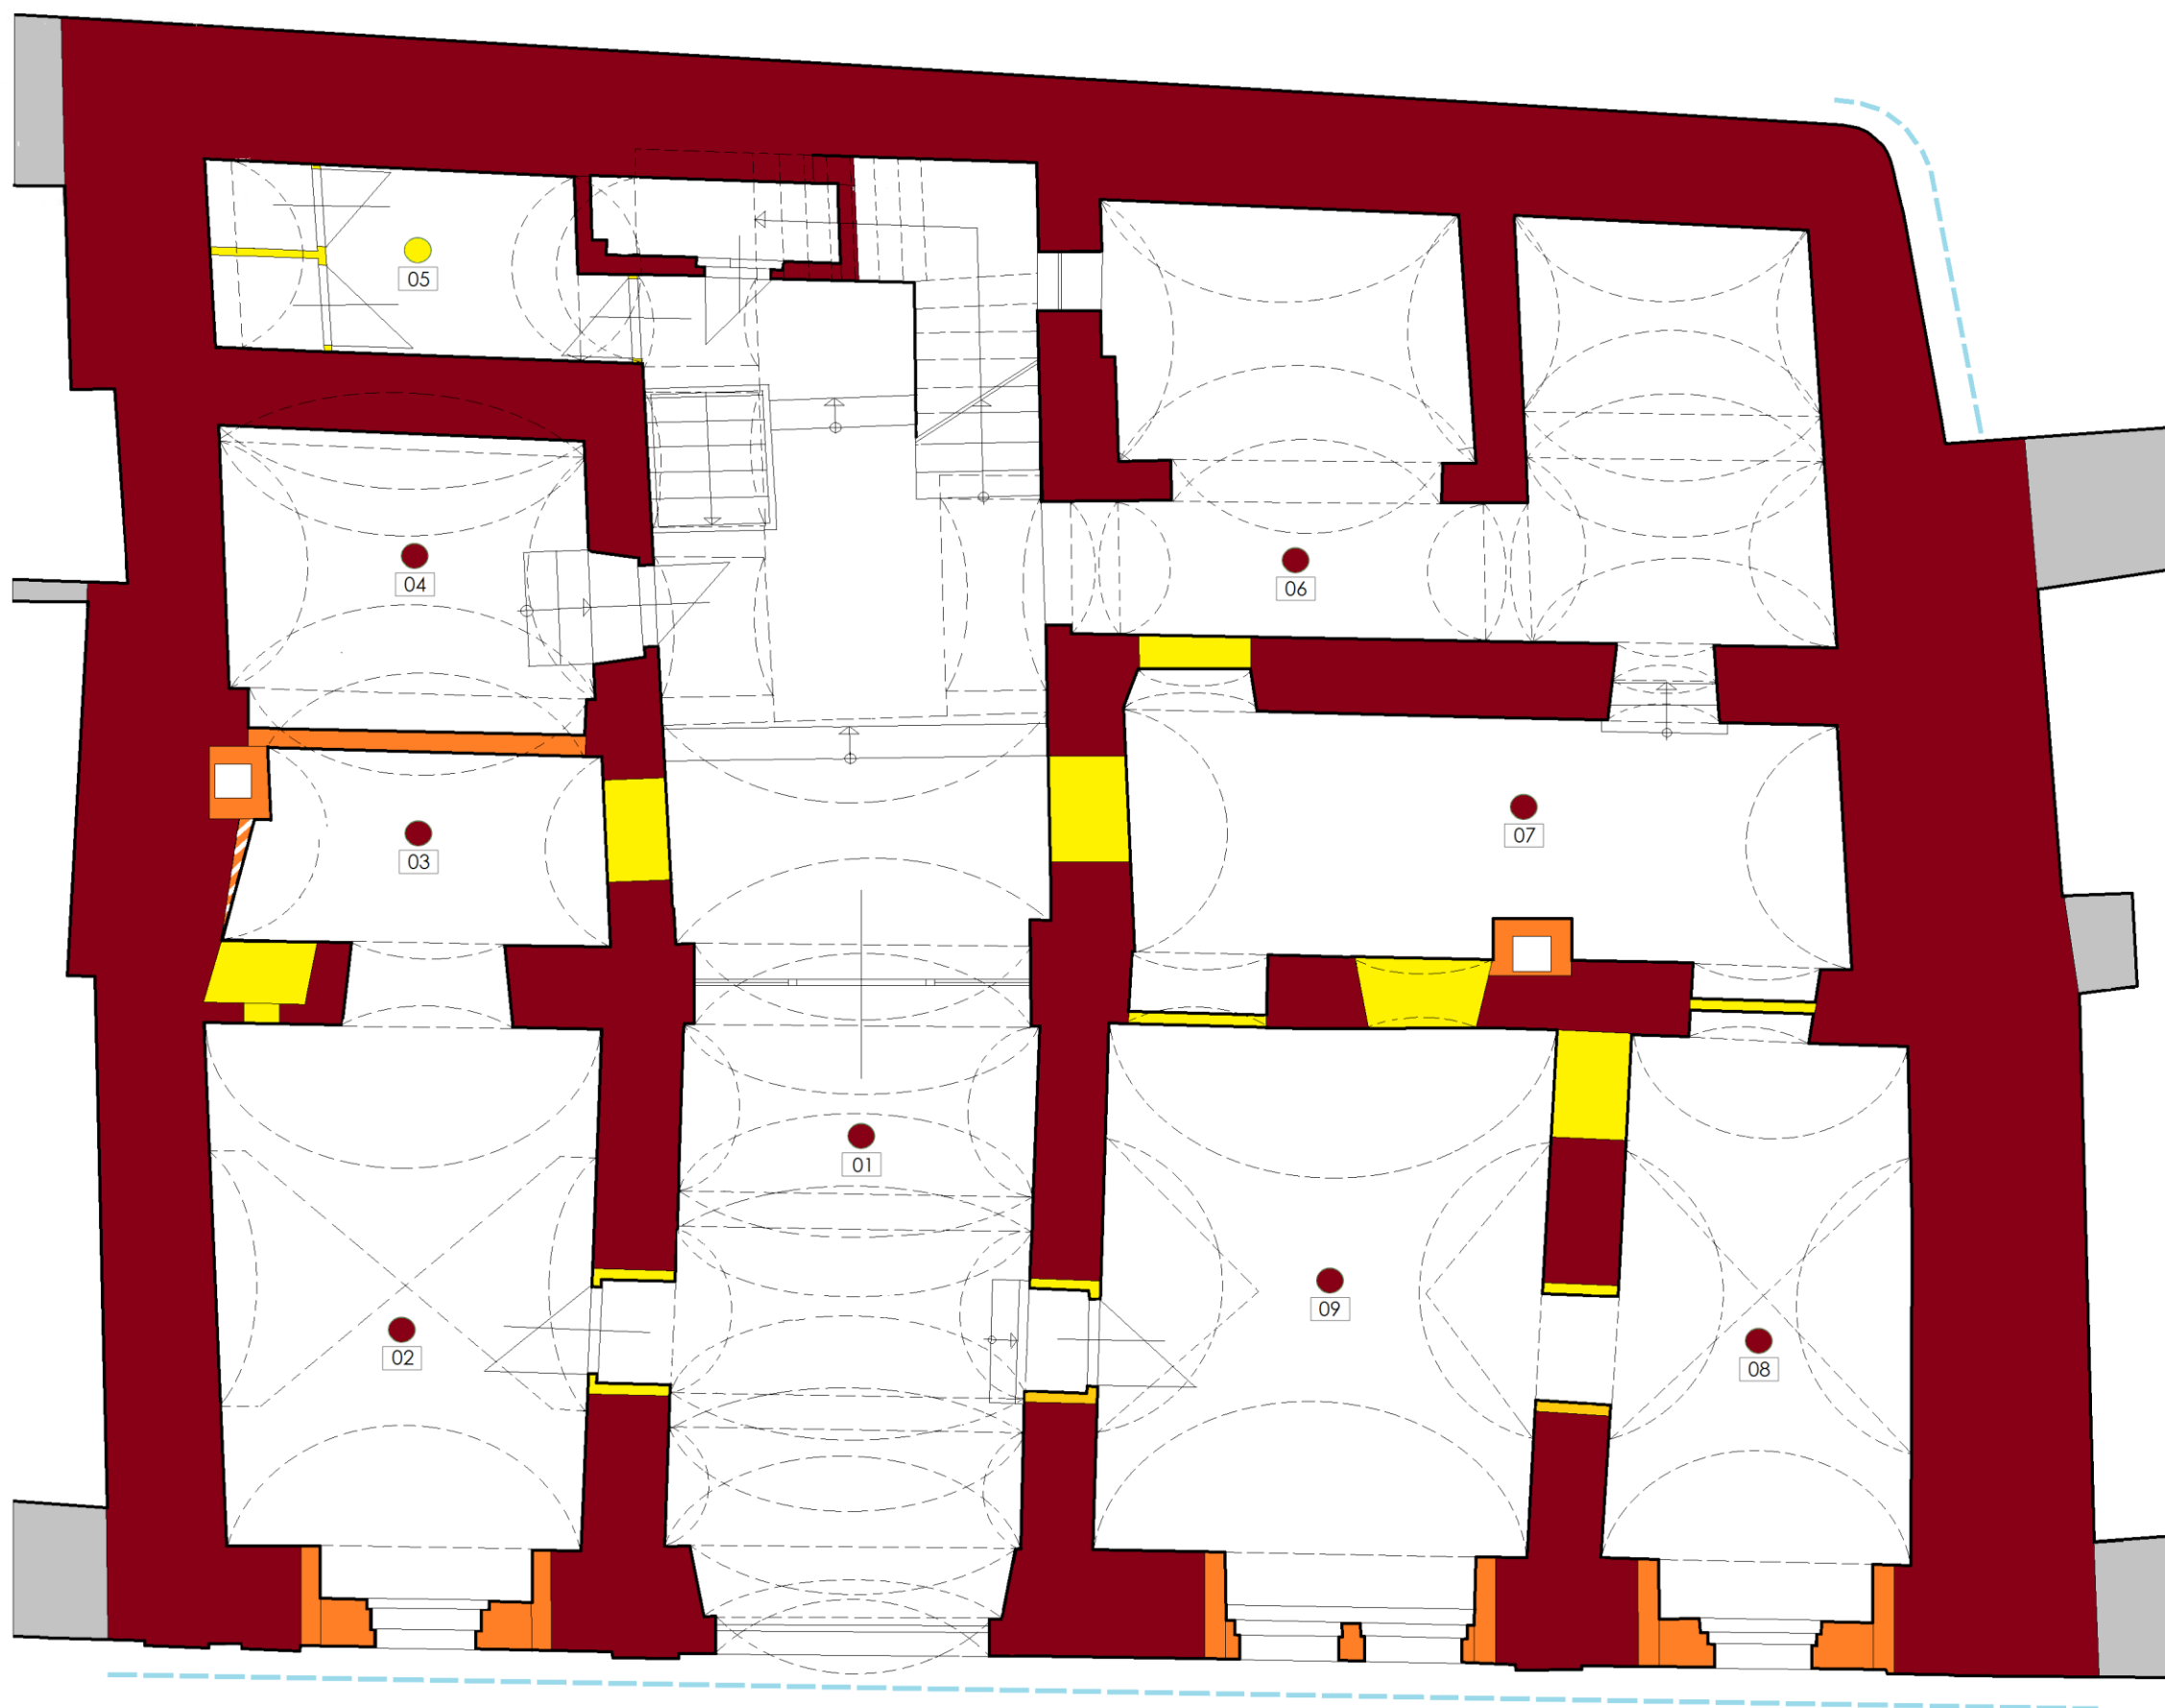
07

dům čp. 507 v Tylově ulici v Kutné Hoře - SHP
půdorys přízemí, hodnocení
měřítko cca 1 : 100

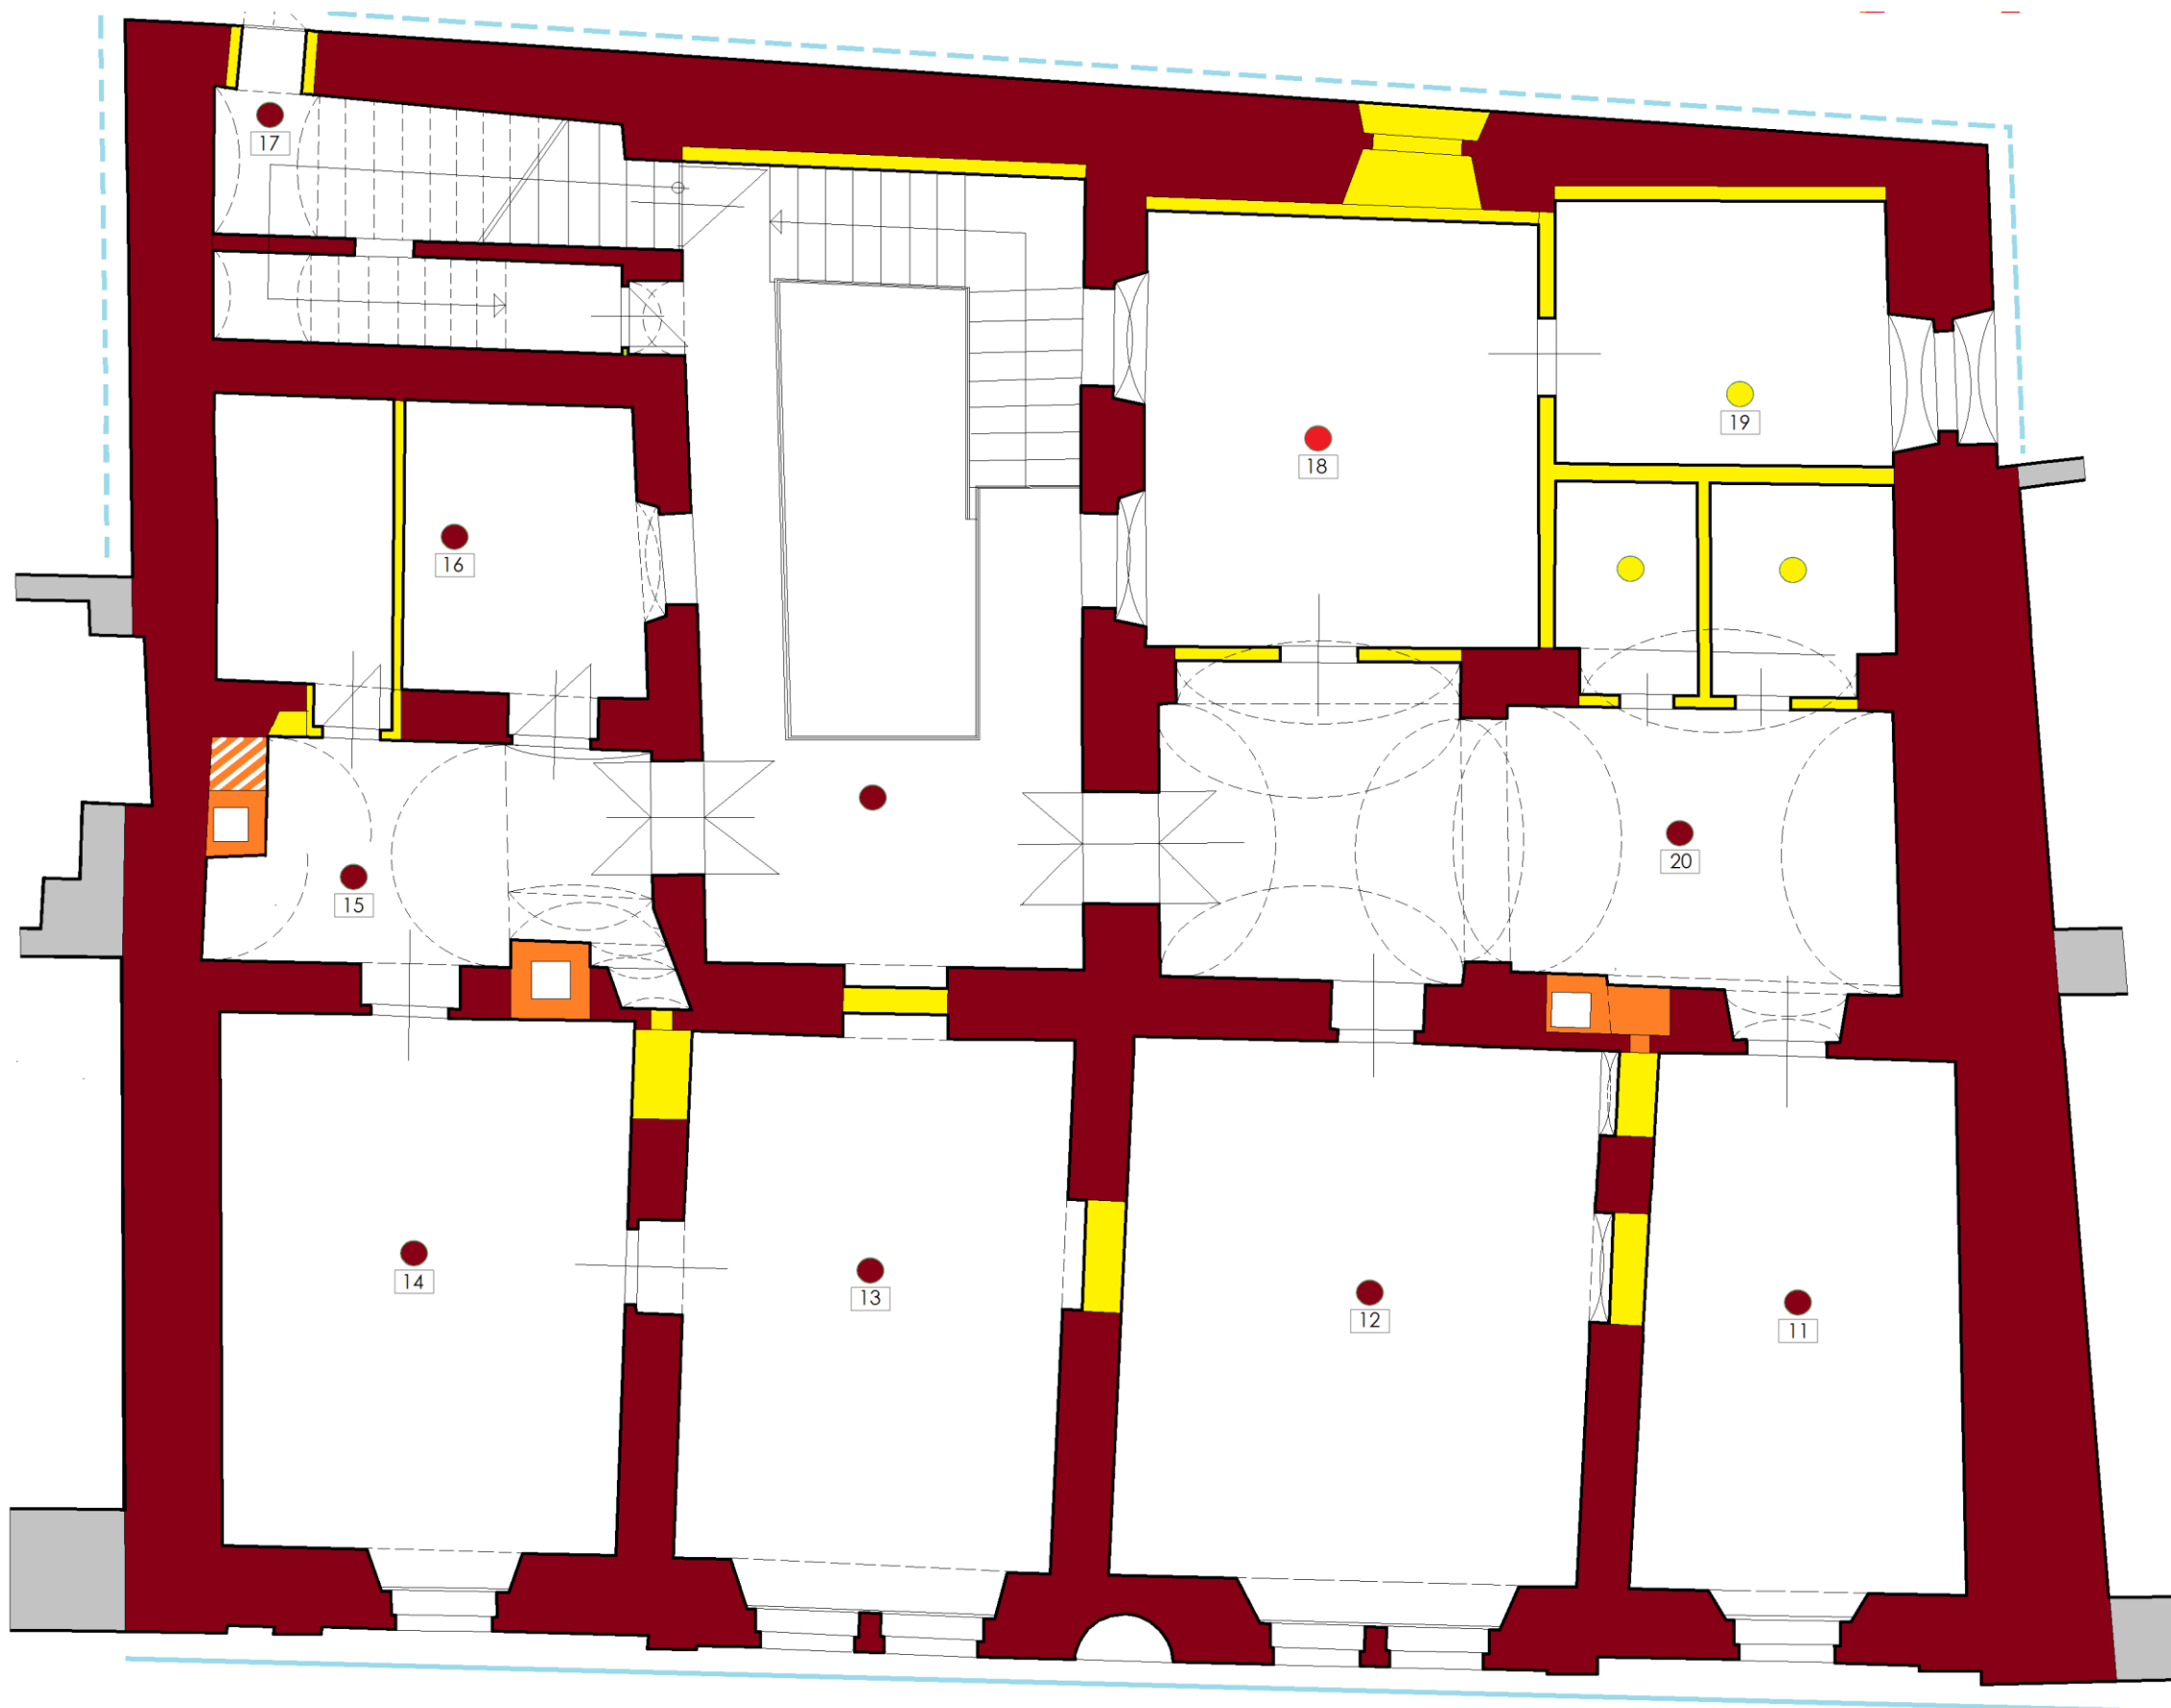
08

dům čp. 507 v Tylově ulici v Kutné Hoře - SHP
půdorys patra, hodnocení
měřítko cca 1 : 100

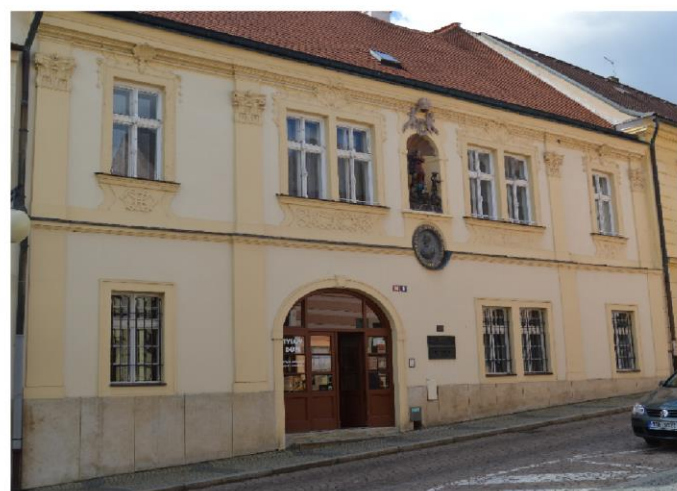
dnešní podoba domu se sedlovou střechou
a upraveným parterem,
v původním stavu, odpovídajícím výstavbě domu,
je patro, s později vyměněnými okny

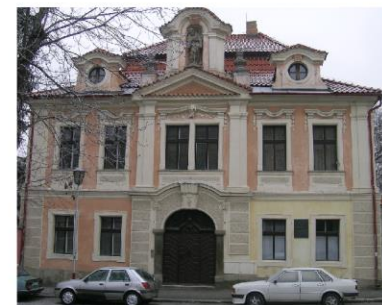
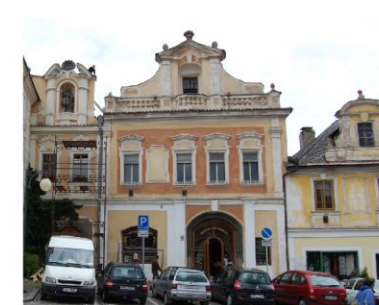
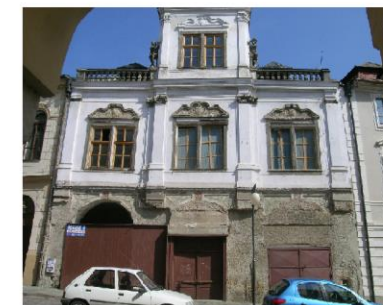
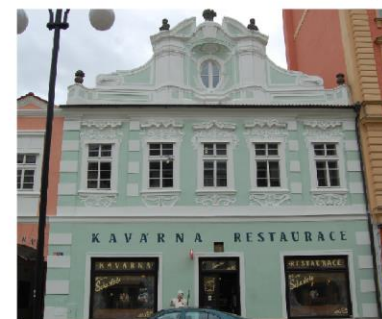
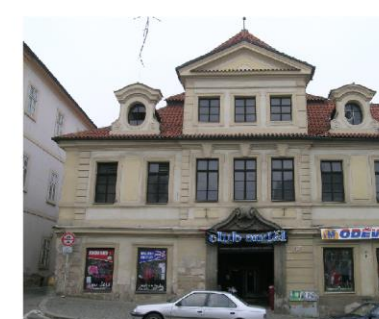
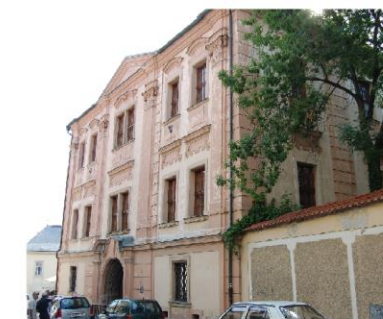
v Kutné Hoře je dochována celá řada příkladů soudobých a podobně významných domů,
které měly bohatě členěné barokní průčelí zakončené štíty a vikýři

- A dům čp.49 na náměstí Národního odboje
- B domy čp.142 - 144 v Husově ulici
- C dům čp.152 v Husově ulici
- D dům čp.158 v Šultysově ulici
- E dům čp.273 v ulici Jiřího z Poděbrad
- F dům čp.376 ve Vladislavově ulici
