Odborný posudek – Monitoring výskytu chráněných obratlovců před zahájením stavebních prací – projekt „Odstranění havarijního stavu, rekonstrukce a zajištění energetických úspor objektu Tylův dům, Tylova č. p. 507, Kutná Hora“

Dne 17.4.2020 byl na základě objednání firmy Energy Benefit Centre a.s. - Křenova 438/3, 162 00 Praha 6 proveden monitoring v rámci projektu „Odstranění havarijního stavu, rekonstrukce a zajištění energetických úspor objektu Tylův dům, Tylova č. p. 507, Kutná Hora“ za účelem zjištění případného výskytu chráněných obratlovců, a to především netopýrů a rorýsů.

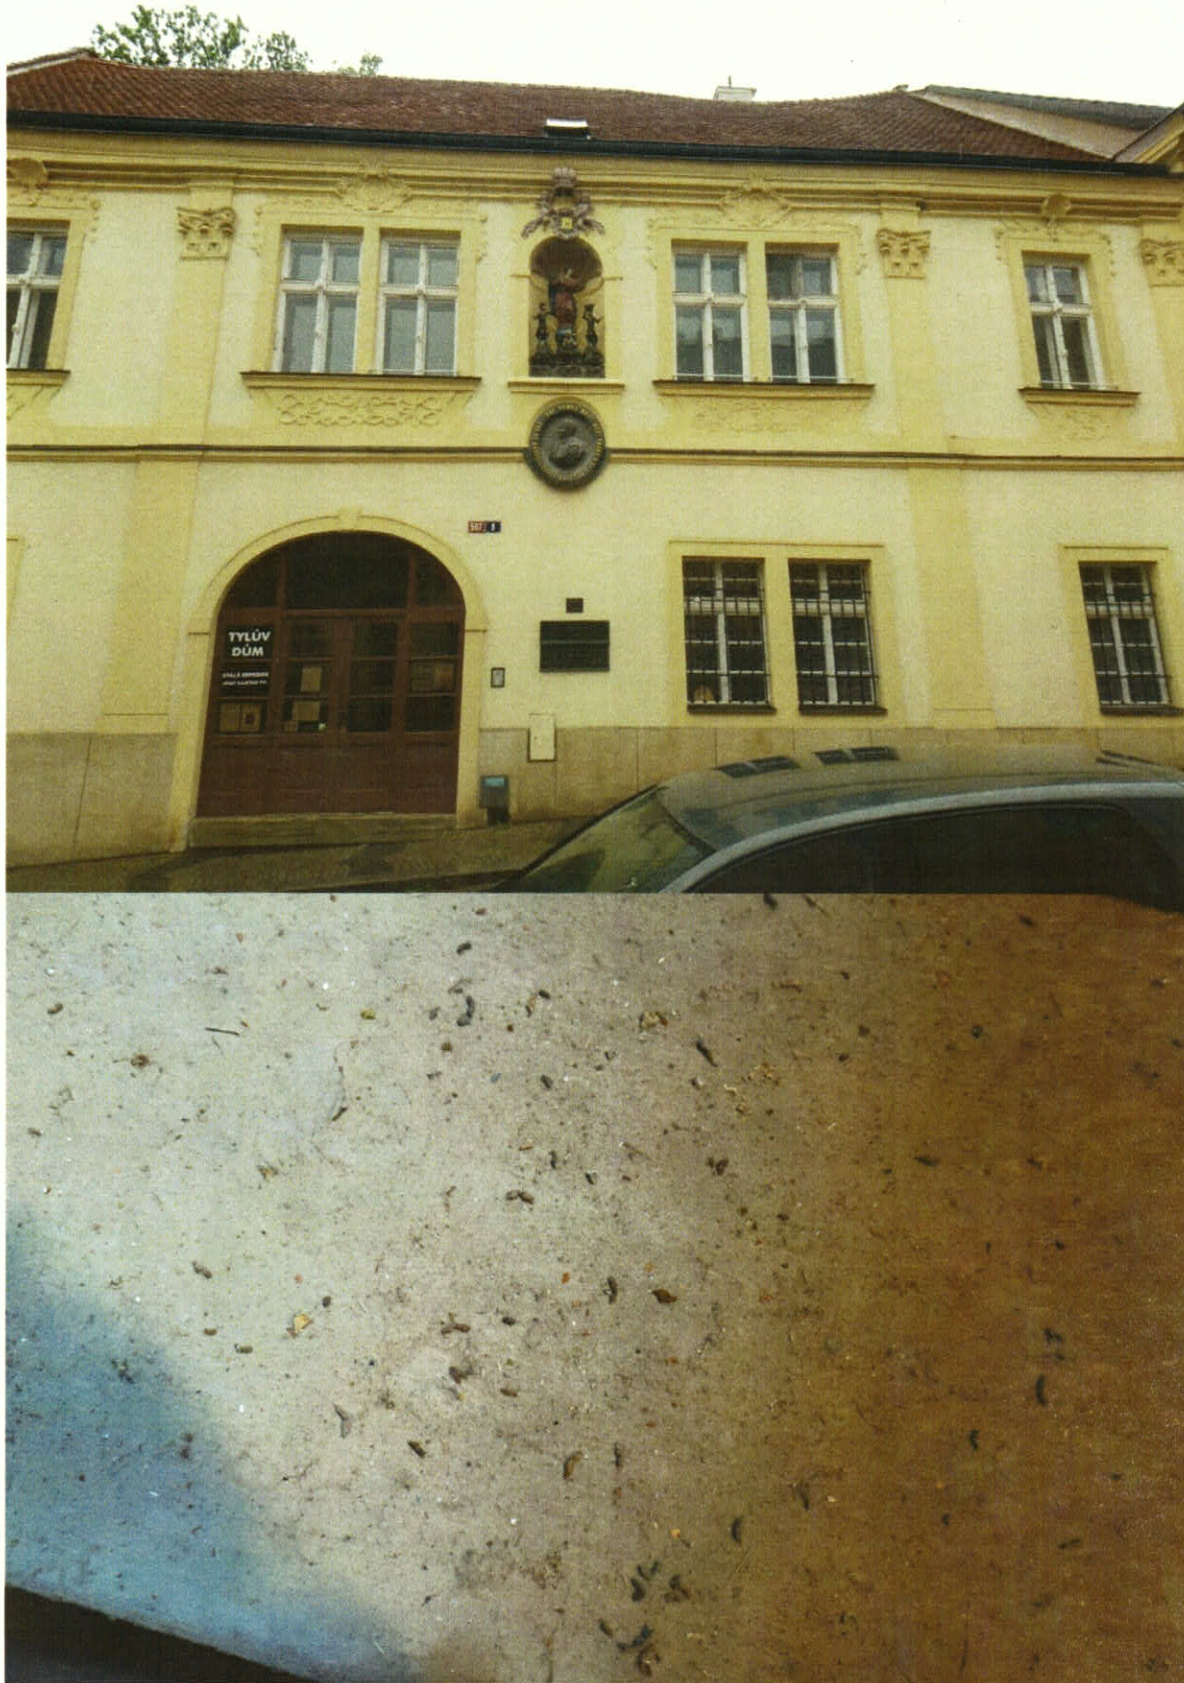
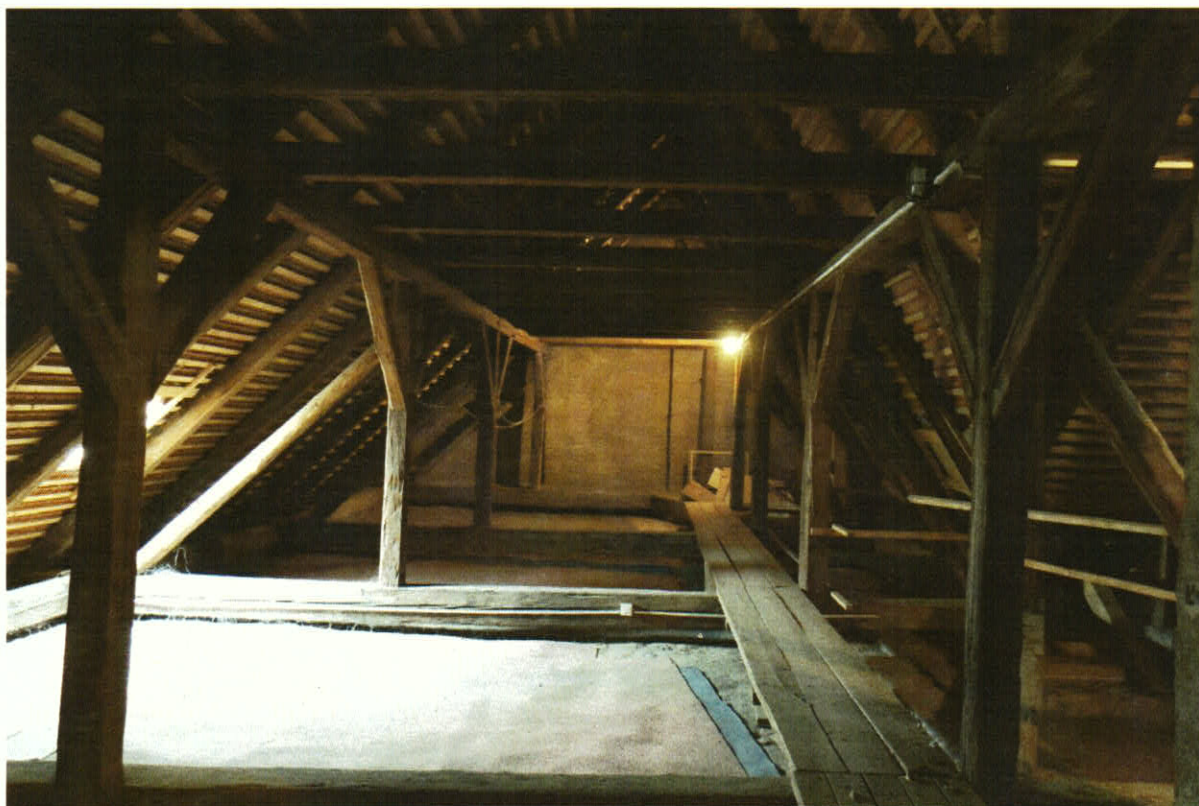
Fotodokumentace

Pro zjištění netopýrů byla provedena vizuální kontrola a kontrola pomocí detektoru a identifikátoru netopýrů Magenta 5 půdních a střešních prostor celé budovy. Budova má velké půdní prostory s možností výskytu různých druhů netopýrů. Kontrola budovy pomocí detektoru nezjistila výskyt netopýrů, vizuálně však byly nalezeny pobytové stopy ve formě exkrementů v prostorách půdy. Pravděpodobně se jedná o dočasný úkryt v letním období řádově několik jedinců. Nález pobytových stop byl zjištěn na půdě nad sálem. Výskyt netopýrů byl zjištěn pouze podle pobytových stop. Pro objektivní zhodnocení situace je nutné průzkum směřovat do různých ročních období. Doporučujeme monitoring určitě provést ještě těsně před zahájením prací! Jako jedno z případných řešení ochrany netopýrů určitě navrhujeme **zabudování vhodných úkrytů pro netopýry**. Více lze najít na: <http://www.ceson.org/rekonstrukce.php?clanek=1>.

Při vnější prohlídce budovy nebyly zjištěny žádné škvíry a otvory při opadané omítce a zdiva pod střešními římsami proto výskyt rorýsů obecných na této budově můžeme vyloučit.

- Provést monitoring ještě těsně před zahájením vlastní stavby.
- Učinit vhodná opatření pro ochranu netopýrů dle metodiky ČESON
