## **9. obrazové, archivní a plánové přílohy**

## **dokumentace důležitých detailů a částí stavby**

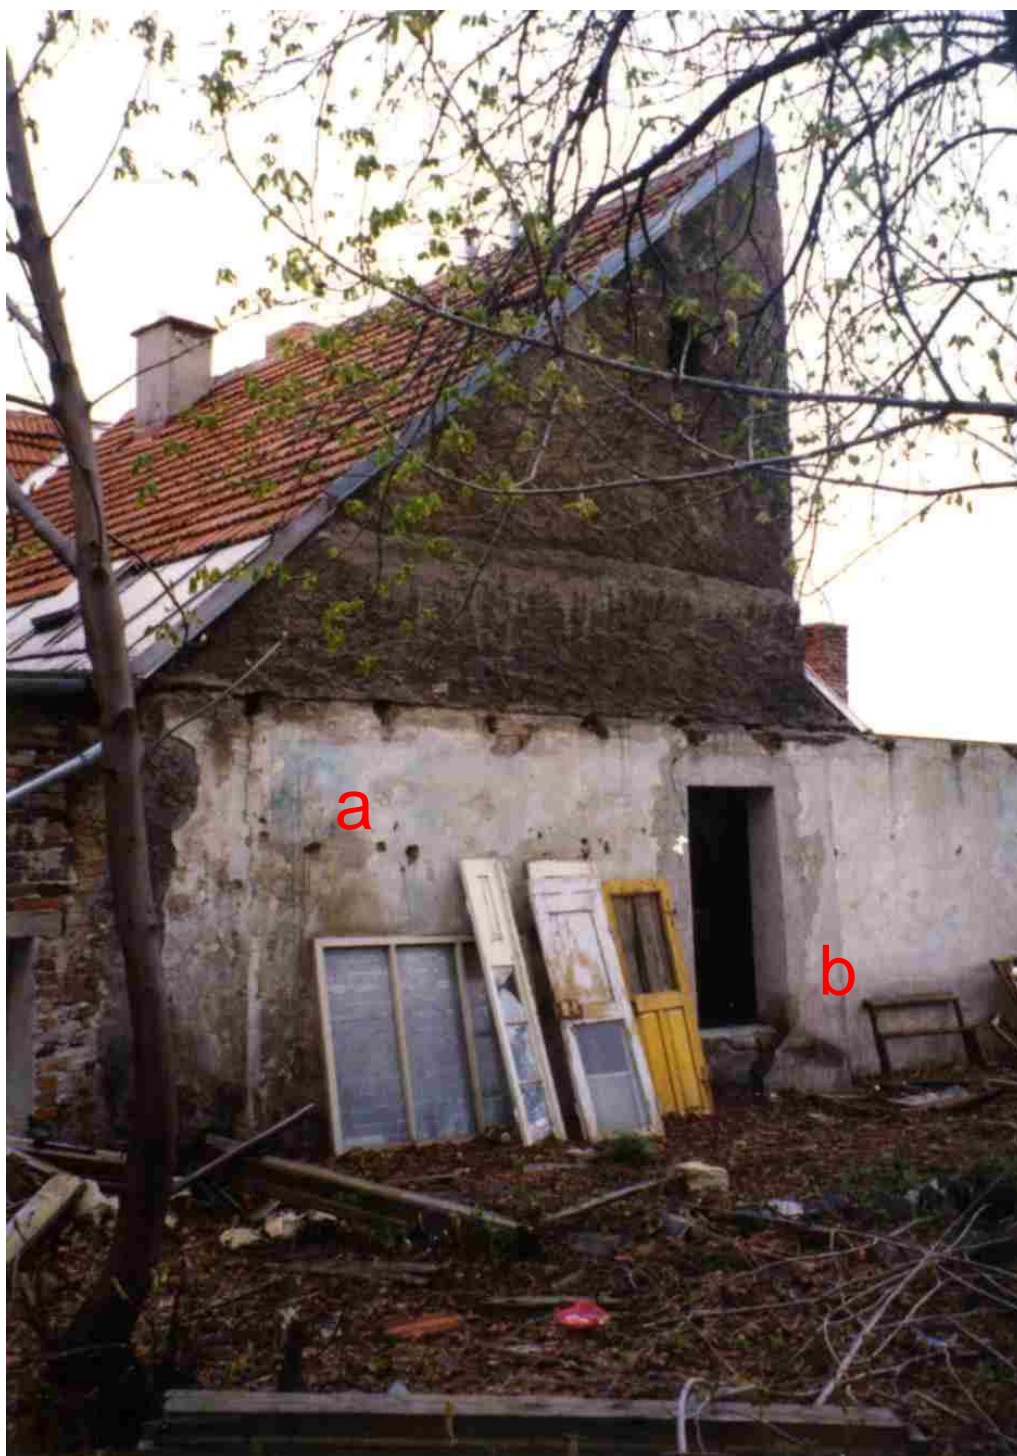
- 2** pravá část zadního průčelí domu před poslední opravou v roce 1991
- a – vnitřní omítka z interiéru prostoru pod odbouranou střechou
- b – dveře z bývalé přístavby vedoucí na půdu domu

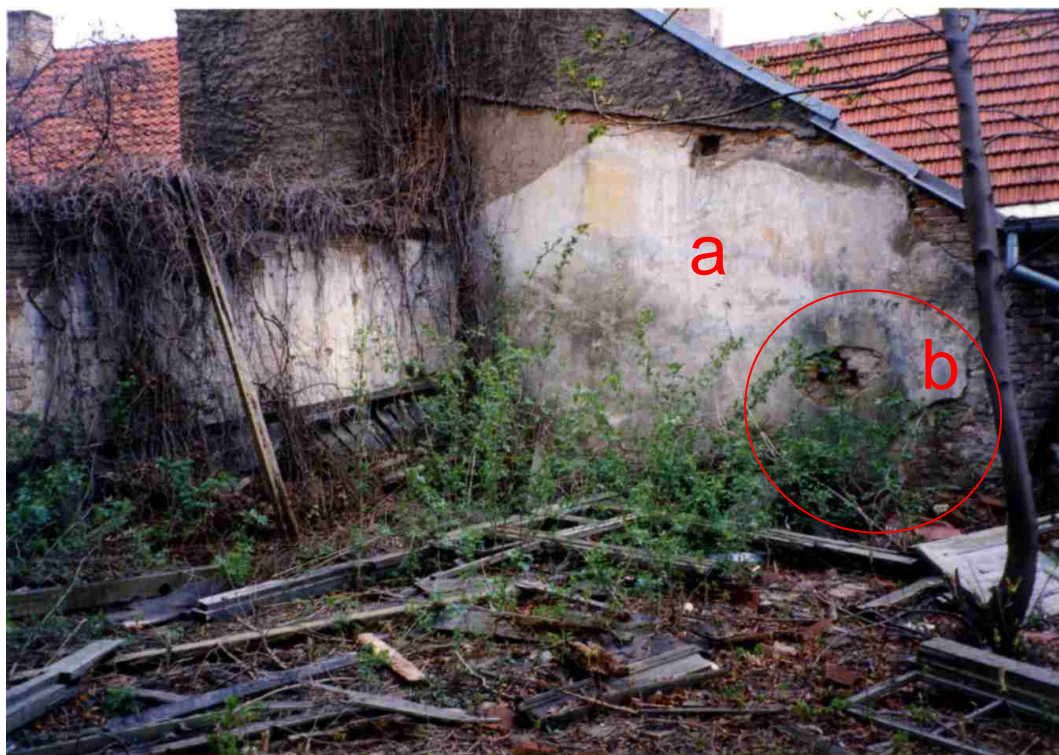
- 3**    levá část zadního průčelí domu před poslední opravou  
v roce 1991
- a – vnitřní omítka z interiéru prostoru pod odbouranou střechou
- b – zazděné okno zachycené na plánu z roku 1826

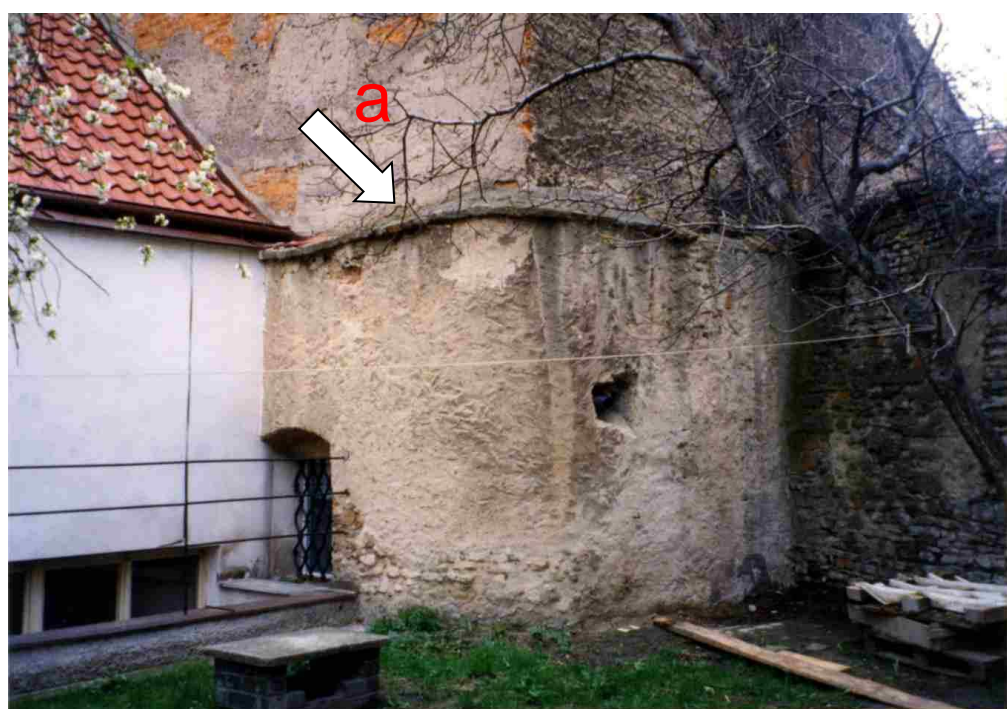
- 4**    levá boční stěna domu k sousednímu čp. 508  
       před poslední opravou v roce 1991
- a** – zesílení zdiva v přízemní části domu se zaobleným nárožím
- b** – horní nadezdívka pultové střechy z klasicistní přestavby  
       v roce 1827

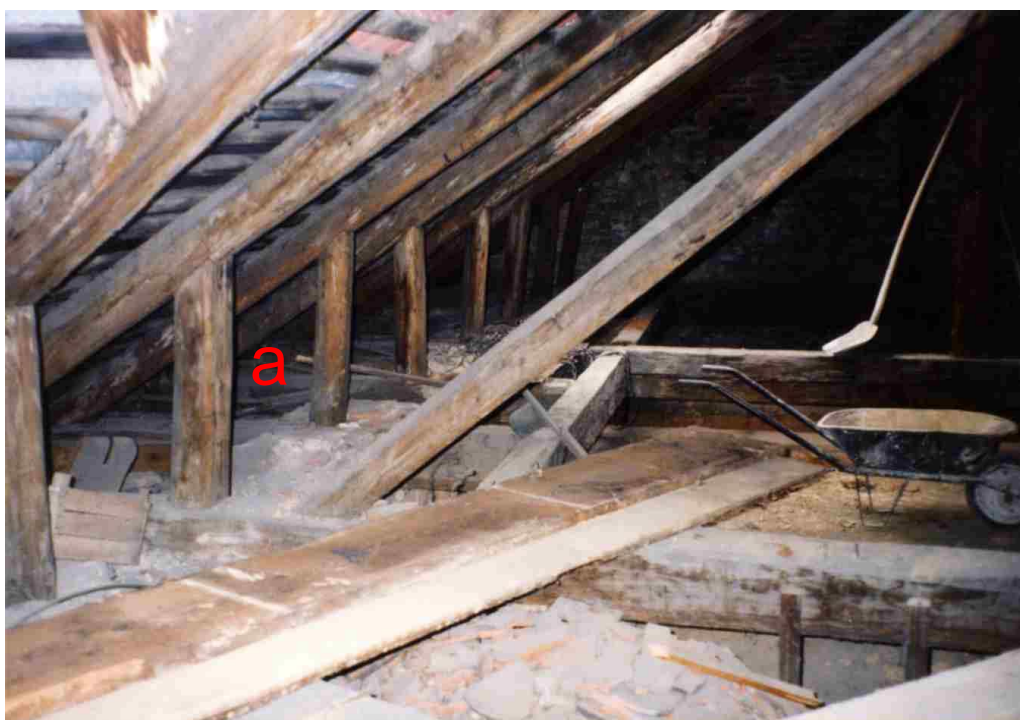
- 5** úsek krovu bočního křídla domu se zakončením k původnímu nazastřešenému dvorku
- A – patní stojky zesilující vysazení krokví nad původní okapovou hranou

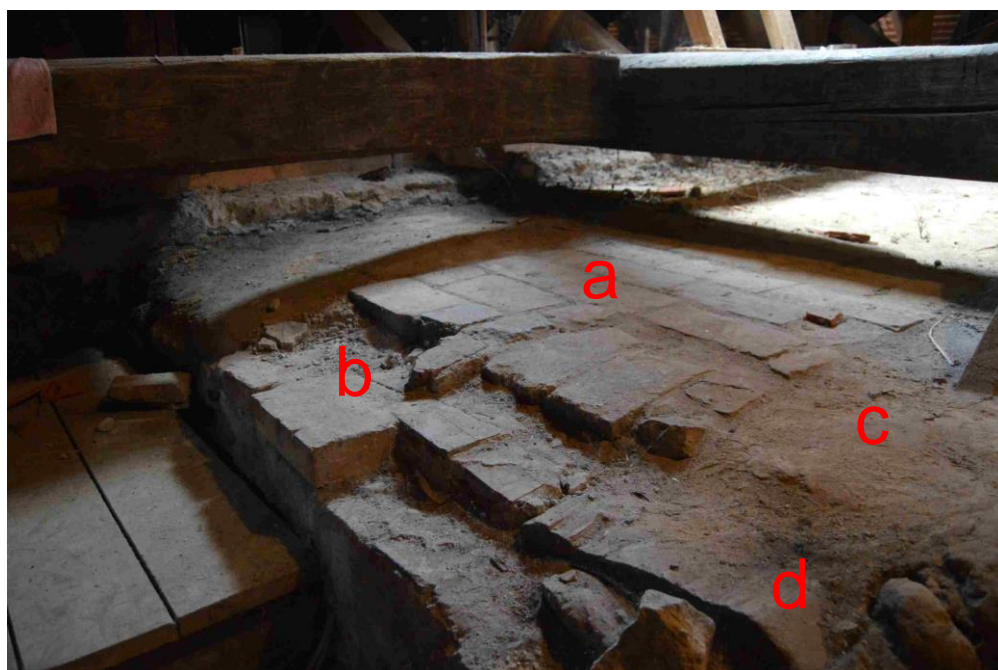
- 6 podlaha půdy domu při výstupu ze schodiště
- a – cihelná dažba
  - b – podkladní vrstvy
  - c – hliněná mazanina
  - d – záklop stropu

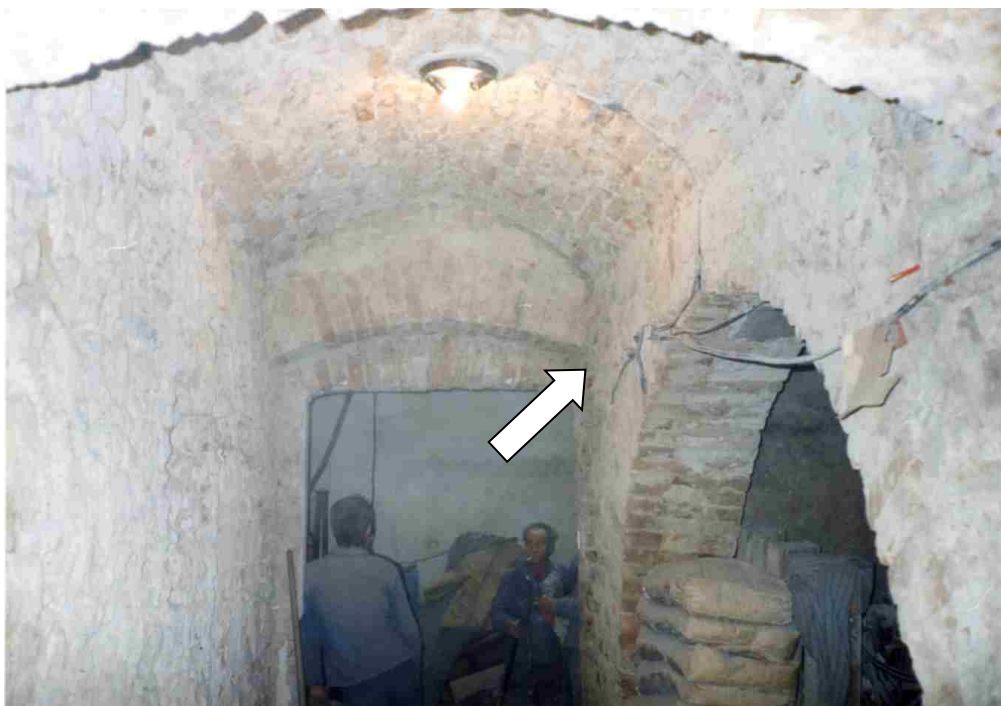
**7** prostor v zadním traktu přízemí domu při opravě v roce 1991  
- struktura odhalených cihelných kleneb z roku 1727

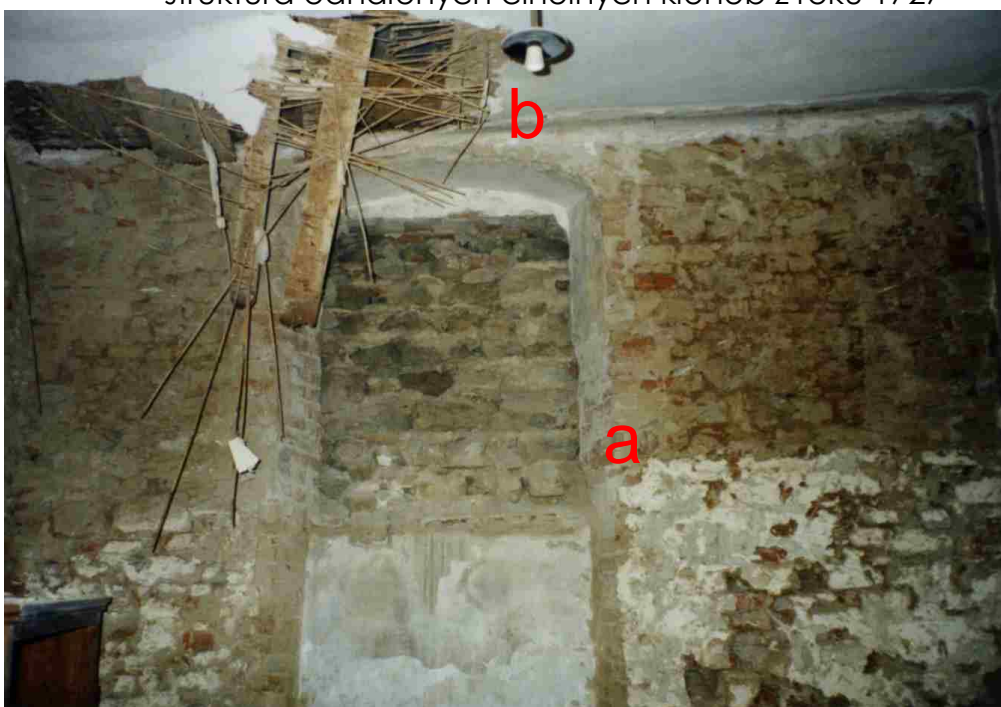
**8** zadní stěna domu se zazděným oknem v místnosti č. 18 v patře  
a – zaslepené okno před překrytím novou plentou  
b – omítaný rákosový podhled stropu

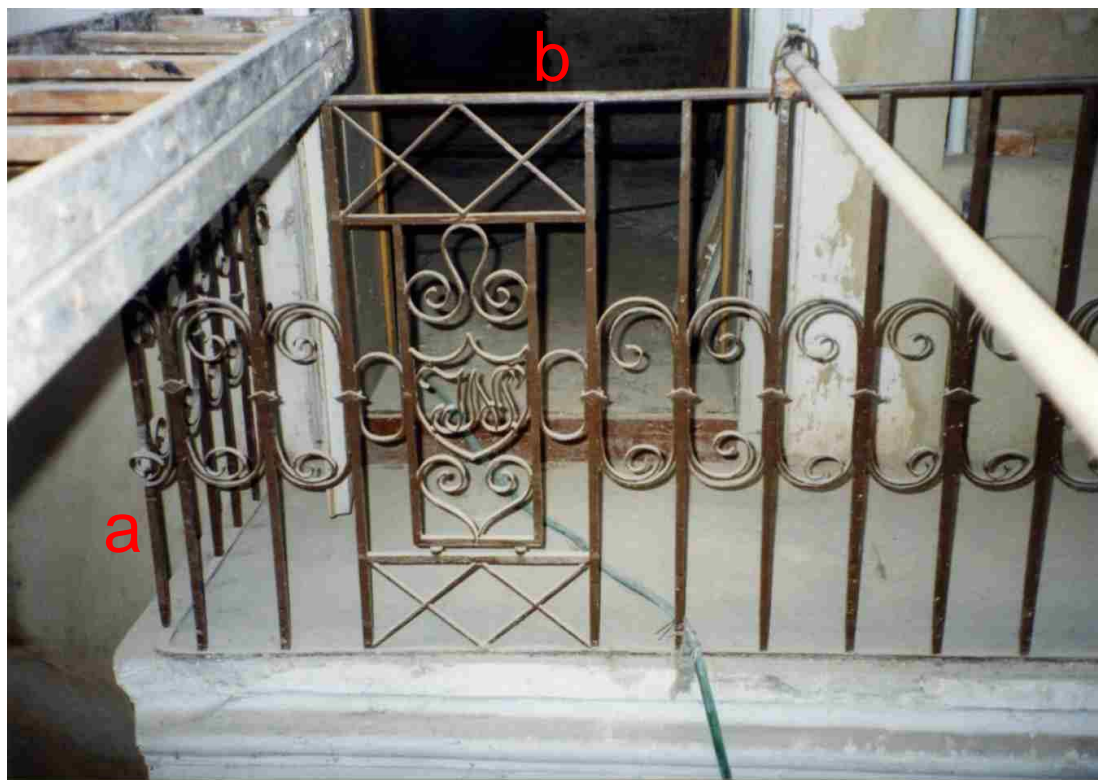
- 9    levá strana pavlače v patře při opravě domu v roce 1991  
a – pavlač s kovaným zábradlím  
b – dveře do místnosti č. 18, následně změněné na okno

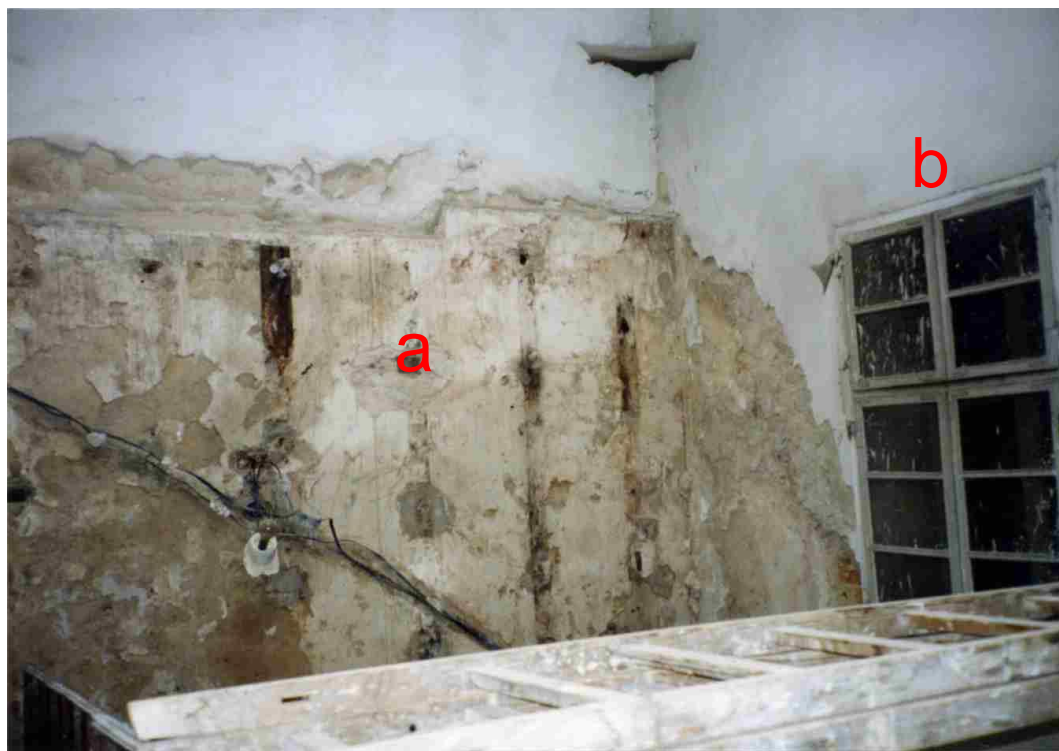
- 10** pravý zadní kout v patře síně s pavlačí při opravě domu v roce 1991
- a – zadní stěna se stopami po postupných úpravách
  - b – zachované původní okno pocházející pravděpodobně z roku 1826

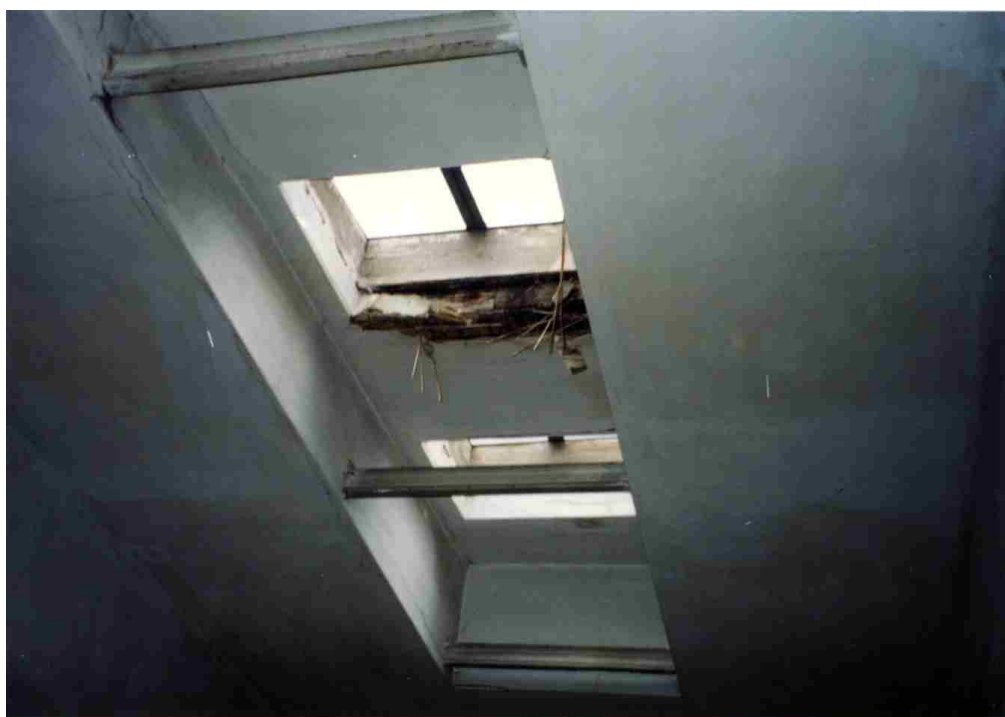
**11** světlíky dodatečného zastropení dvorku v roce 1991

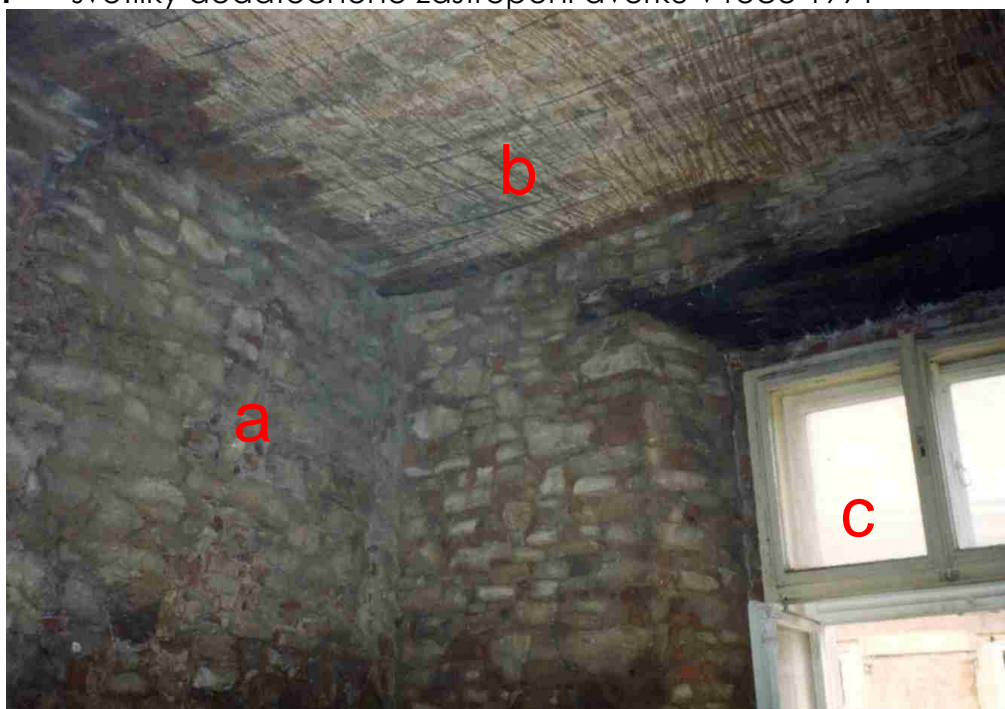
**12** pokoj v patře domu při opravě v roce 1991

a – smíšené zdivo s převahou kamene

b – podhled stropu s prkenným podbitím a rákosem

c – okno v uličním průčelí, pravděpodobně z roku 1892  
a s fošnovým překladem v nadpraží

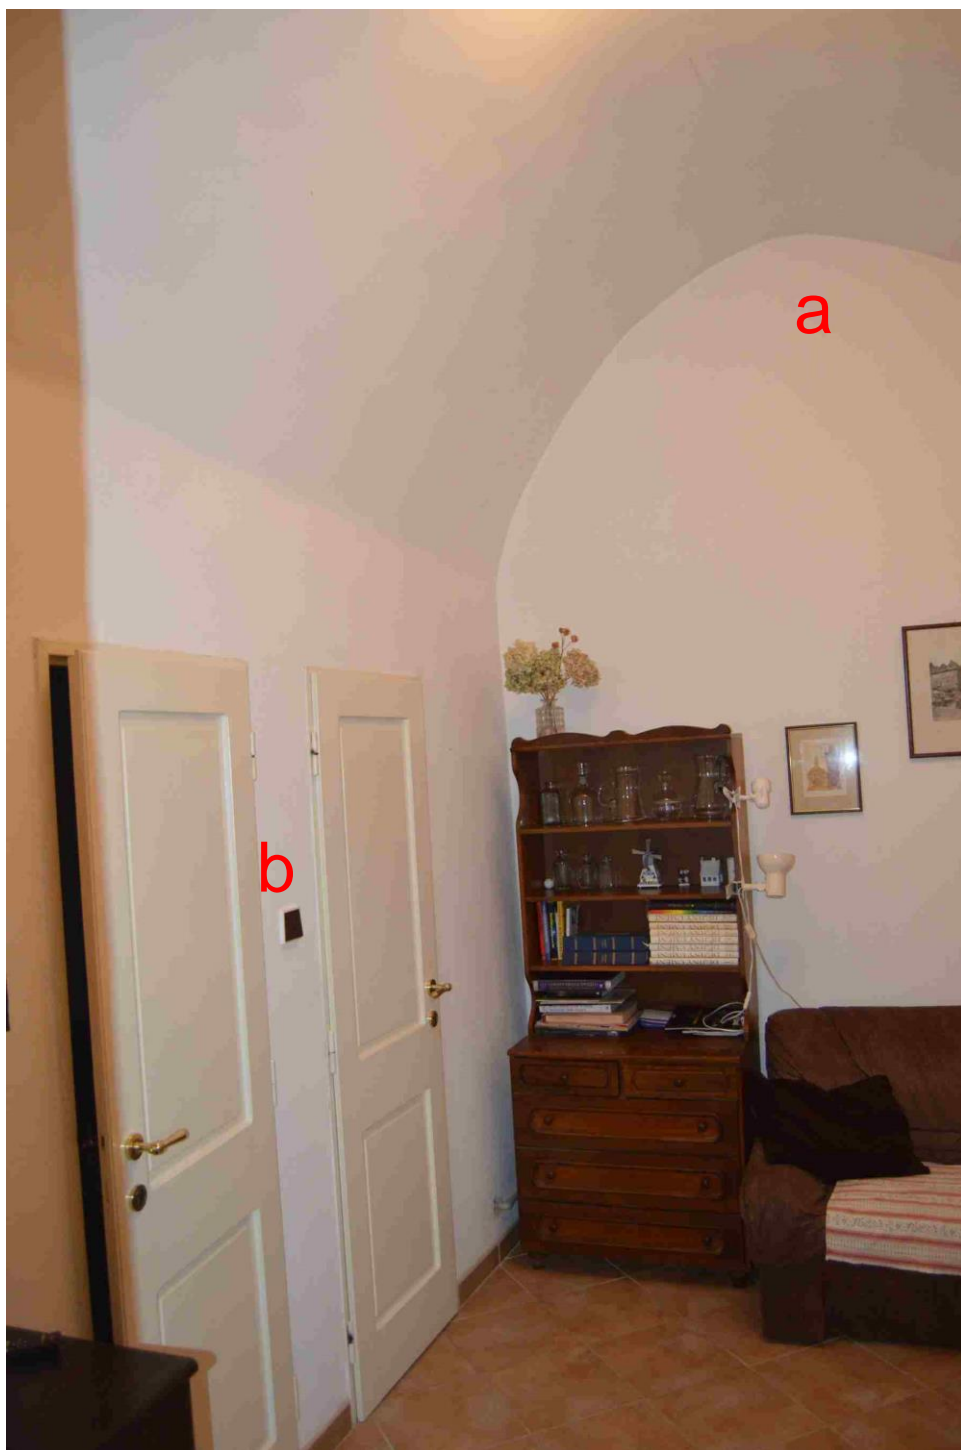
- 14** místnost č. 20 v patře domu, podle plánu z roku 1826  
černá kuchyně
- a – klenba s nadvýšením profilu
  - b – dveře v novodobé zazdívce volného otvoru  
s klenebním pasem

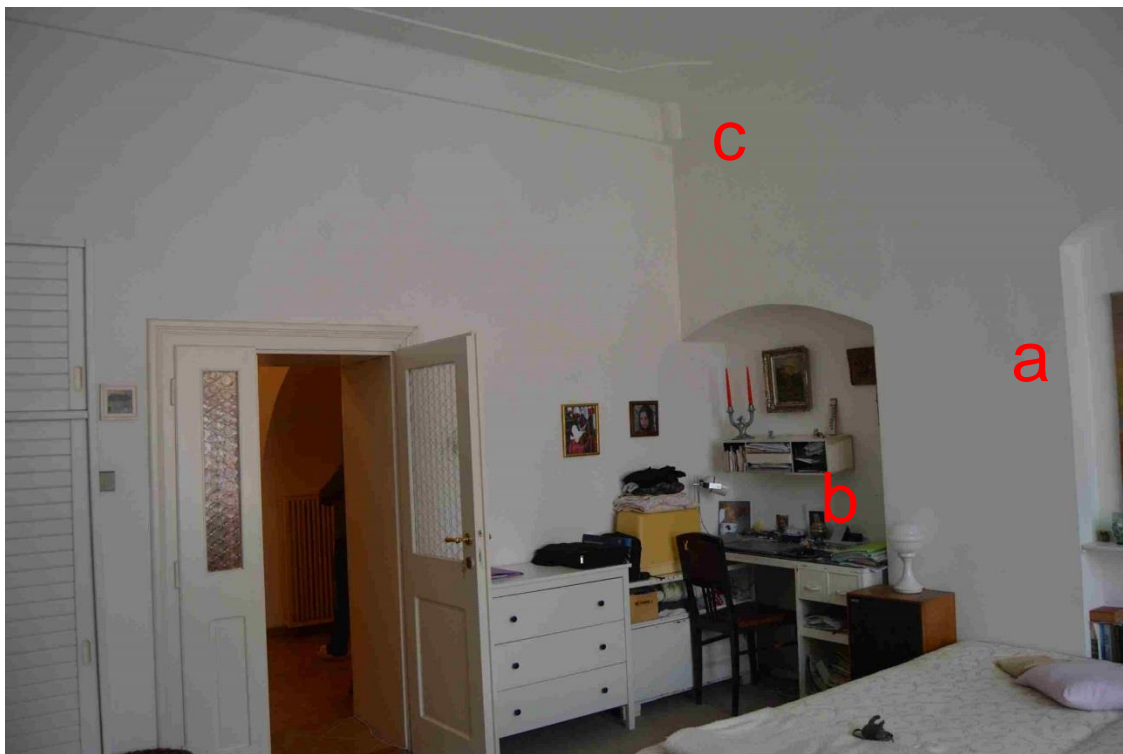
- 15** pokoj č. 12 v patře domu
- A – zazděné dveře do sousední místnosti, součást původní enfilády
  - b – nika pro umístění původních kachlových kamen
  - C – fabion nového stropu s vloženým oblým sloupkem

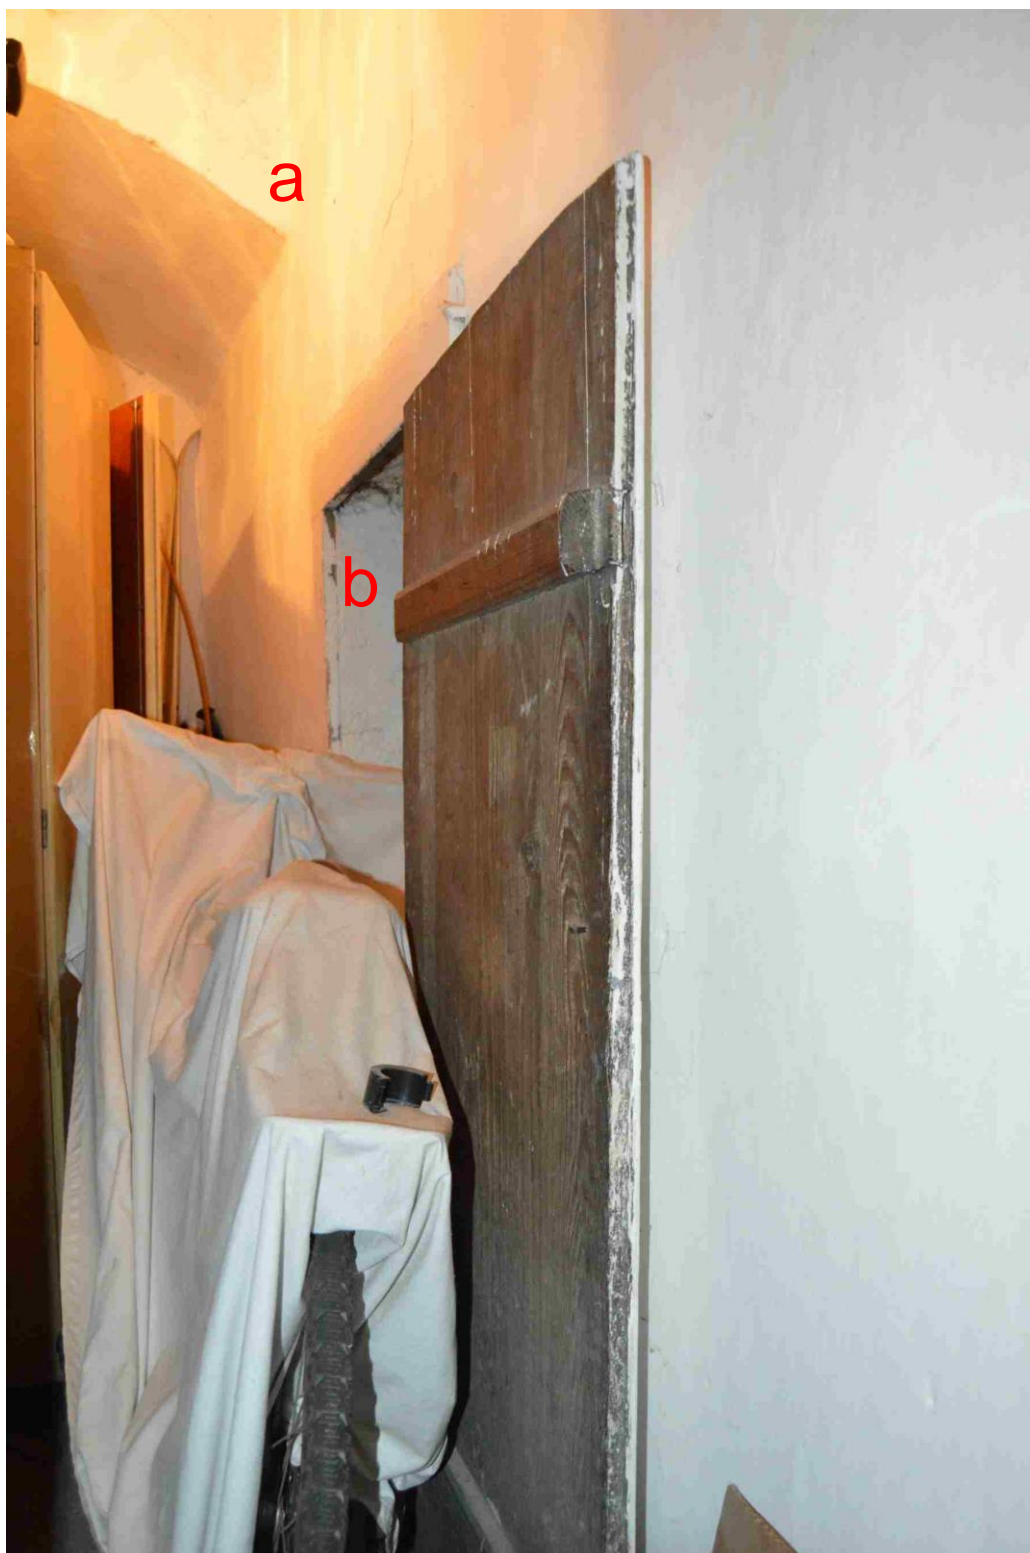
**16** komora č. 17 v patře domu

a – podklenutí podesty schodiště na půdu

b – dvířka průchodu do sousedního odděleného prostoru

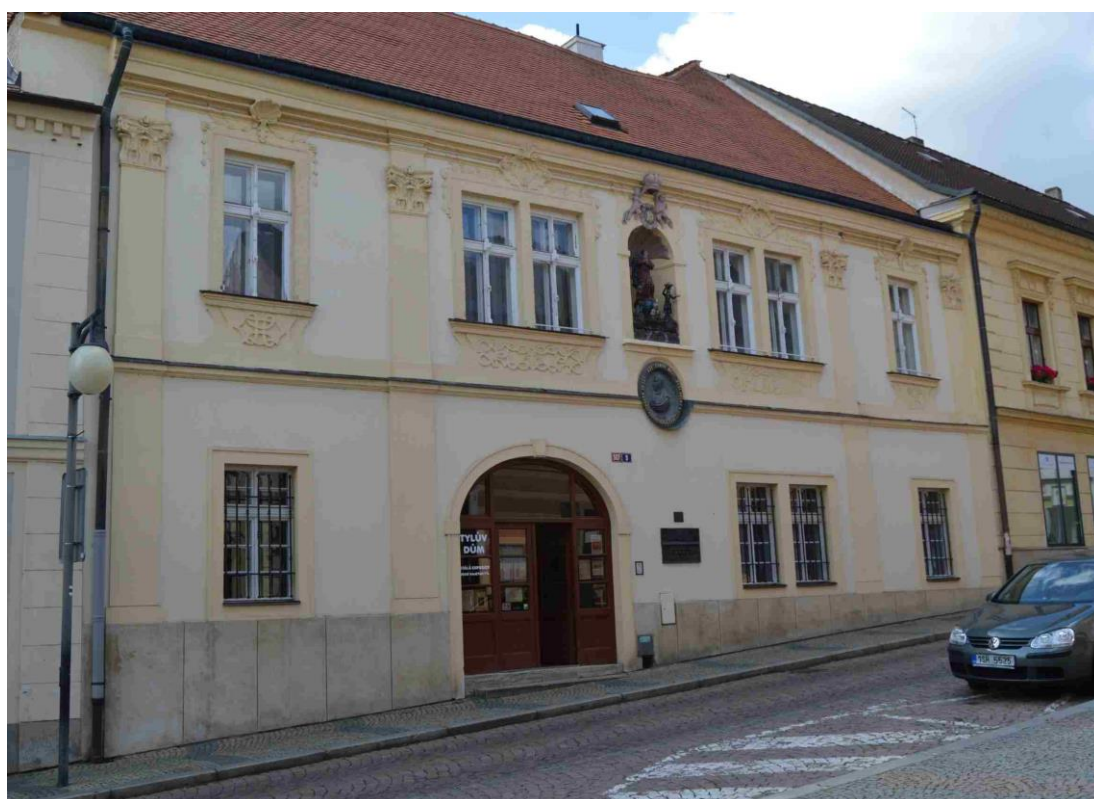
17 srovnání vývoje hlavního průčelí domu, barokní podoba, průčelí po úpravě v roce 1892 a současný stav
