ODBORNÝ POSUDEK

**Metodiky posuzování staveb z hlediska výskytu obecně a zvláště
chráněných synantropních druhů živočichů**

**BEROUN
Domov mládeže Svatojánská**

Objekt Domova mládeže SOŠ a SOU Beroun Hlinky, Svatojánská čp. 217/19, 266 01 Beroun.

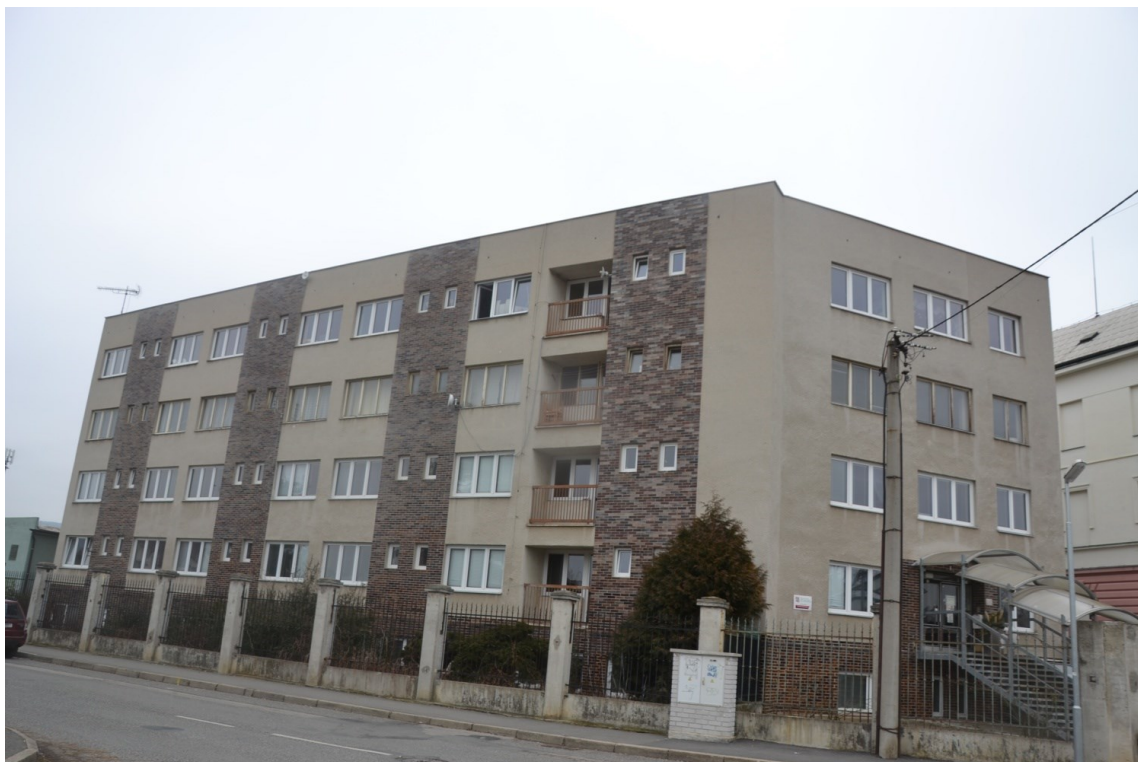
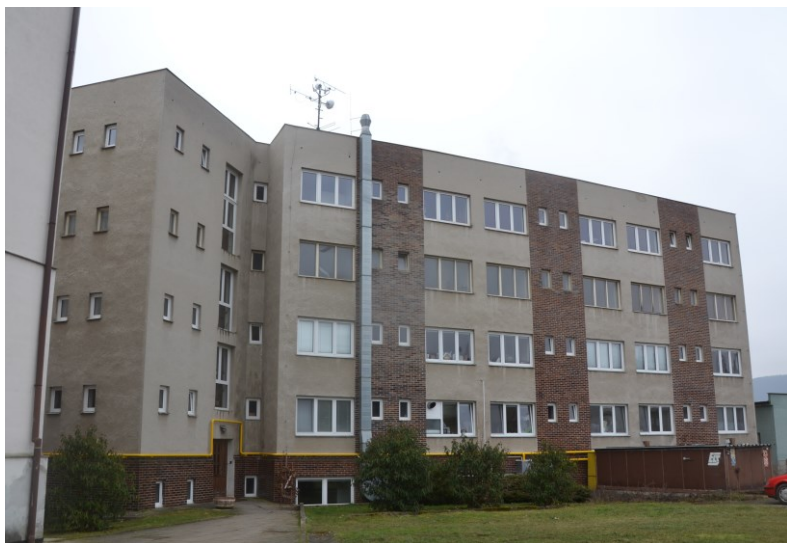
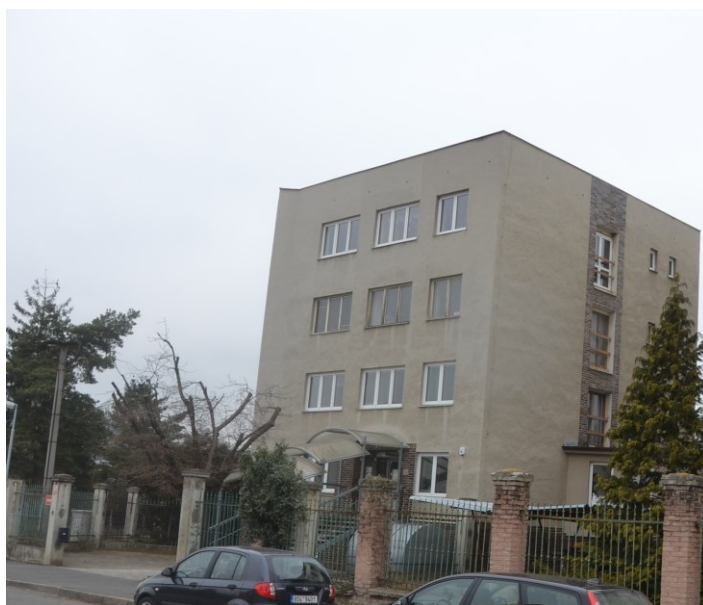
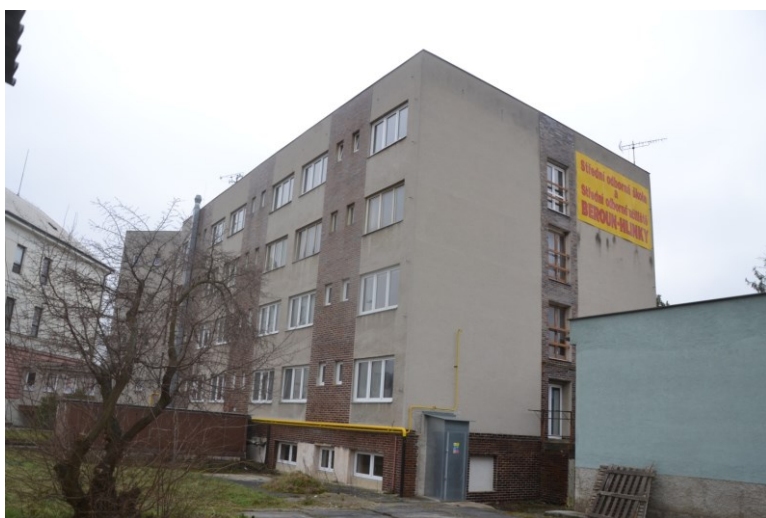
Obr 1 - 3: Budova Domova mládeže Svatojánská Beroun.

Velká čtyřpodlažní omítnutá budova s rovnou střechou (obr úvod, 1 – 3).

Sledovaná budova je čtyřpodlažní omítnutá stavba s rovnou střechou (obr úvod, 1 – 3). Pod atikou se nachází otevřené menší kruhové větrací otvory (obr 4 – 5). Na stěnách nejsou zásadní poruchy zdiva nebo fasády, které by tvořily potenciál pro úkryty šterbinových druhů živočichů. Na východní a severozápadní štítové stěně hnízdí v rozích oken několik párů jiříček obecných (*Delichon urbica*). Hnízdění rorýsů obecných nebylo prokázáno.

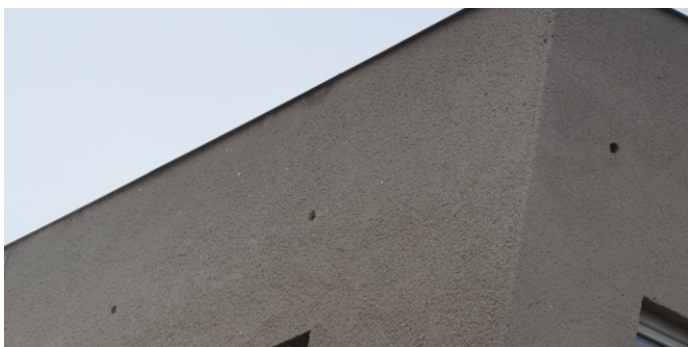
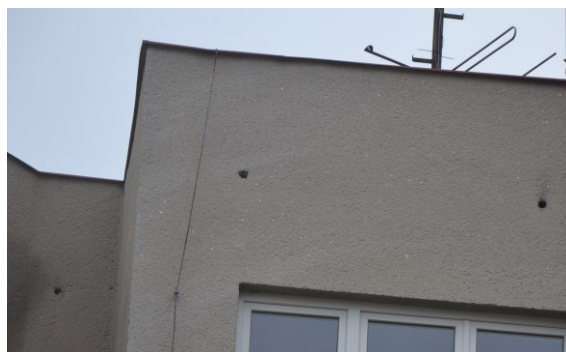
Obr 4 - 5: Větrací otvory.

Večerní monitoring pomocí ultrazvukového detektoru nepotvrdil úkryt netopýrů za větracími otvory či na jiných místech na plášti budovy.

S předstihem, před uzavřením větracích otvorů, je nezbytné instalovat jednosměrné uzávěry (obr 6 a 7), které případně zajistí vystěhování netopýrů. Jednosměrné uzávěry nelze instalovat v období odchovu mláďat netopýrů (1.5. – 31.7.) a v čase zimování (1.10. – 31.3.). Na otvoru musí být instalovány minimálně týden za vhodného počasí (teplota ve dne minimálně 10 °C, bez trvalých dešťů).

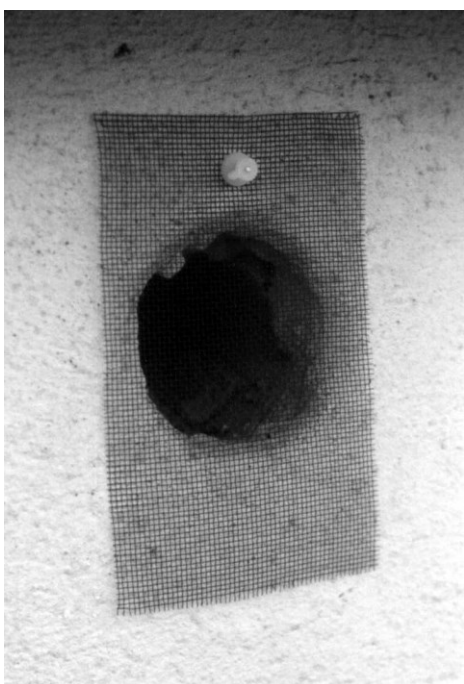
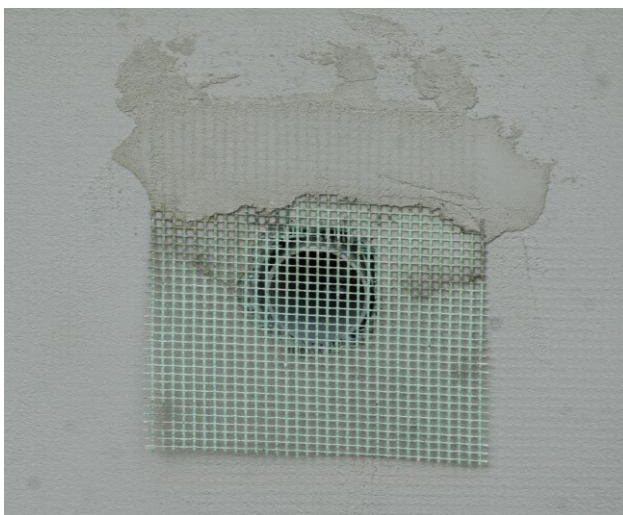
Obr 6 a 7: Jednosměrná uzávěra pomocí závěsu z lehké drátěné nebo plastové sítky (perlínky) připevněné pouze nad otvorem hřebíčkem nebo stavebním lepidlem. Nesmí odstávat od stěny a měla by dostatečně přesahovat na všechny strany.
