## Vizuální prohlídka komunikace - výstupní protokol

<b>Objednatel:</b>	-		<b>Datum prohlídky:</b> 10.3.2021
<b>Akce:</b>	diagnostika vozovky		<b>Datum vydání protokolu:</b> 11.3.2021
<b>Komunikace:</b>	III/24010 Velké Přílepy, směr Trněný Újezd		
<b>Poč. staničení:</b>	Provozní 0,411	Pracovní 0,000	<b>Popis</b> pracovní spára opraveného povrchu křížovatka
<b>Konc. staničení:</b>	[km] 3,960	[km] 3,549	
<b>Zhotovil:</b>	Ing. Tomáš Wied

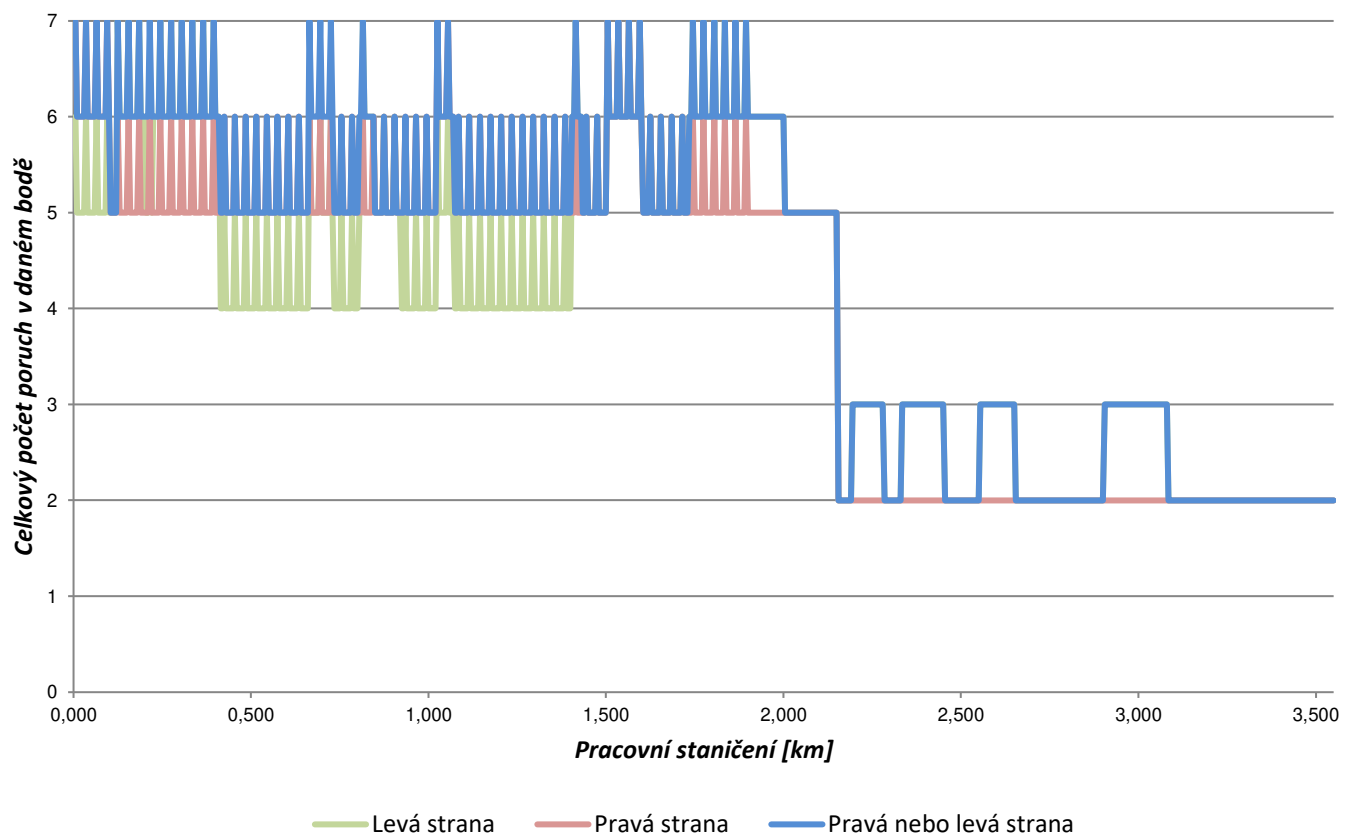
### Součtový graf poruch

Název poruchy	Celková délka postižených částí [m]			% zastižené délky komunikace			% ze všech zastižených poruch		
	L	P	L nebo P	L	P	L nebo P	L	P	L nebo P
Kaverny	2150	2150	2150	60,6	60,6	60,6	14,0	14,0	14,0
Ztráta asfaltového tmelu	2150	2150	2150	60,6	60,6	60,6	14,0	14,0	14,0
Hlubková koroze	2150	2150	2150	60,6	60,6	60,6	14,0	14,0	14,0
Síťové trhliny	1440	250	1440	40,6	7,0	40,6	9,4	1,6	9,4
Trhlina příčná	320	320	320	9,0	9,0	9,0	2,1	2,1	2,1
Olamování okrajů vozovky	2550	3550	3550	71,8	100,0	100,0	16,7	23,2	23,2
Plošná deformace vozovky	3550	3550	3550	100,0	100,0	100,0	23,2	23,2	23,2
