# Katalog čistoty na železnici

**Vlaky PID**

prosinec 2024

– **Pro provozní soubor EMU400**

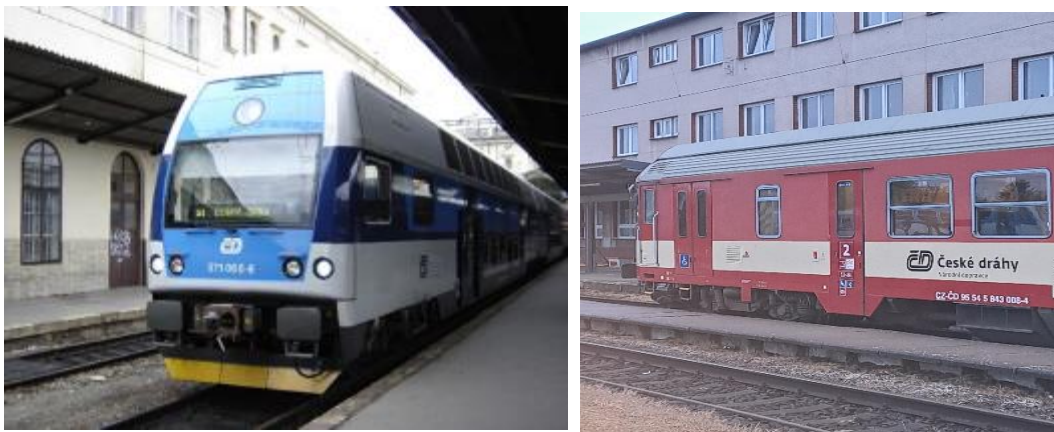
*Stav čistoty vozidla ohodnocený 0 b. – bez závad. Každému cestujícímu se lépe nastupuje do čisté soupravy. I fakt, jako je čistota vozové skříně, ovlivňuje pocit bezpečí a důvěryhodnost cestujícího v dopravní prostředek.*

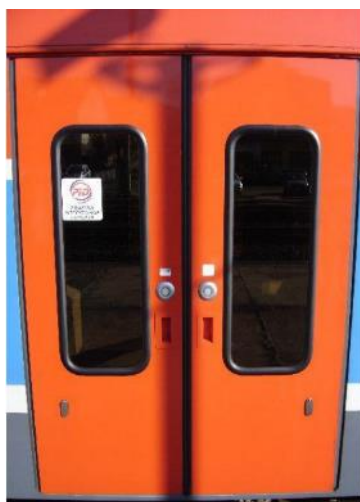
*Stav nástupních dveří vozidla ohodnocený 0 b. – bez závad.*

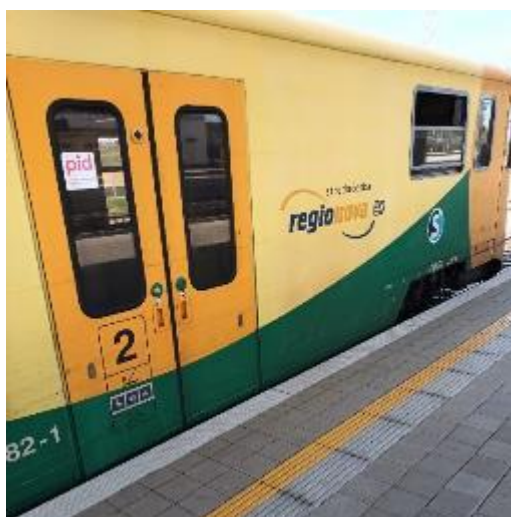
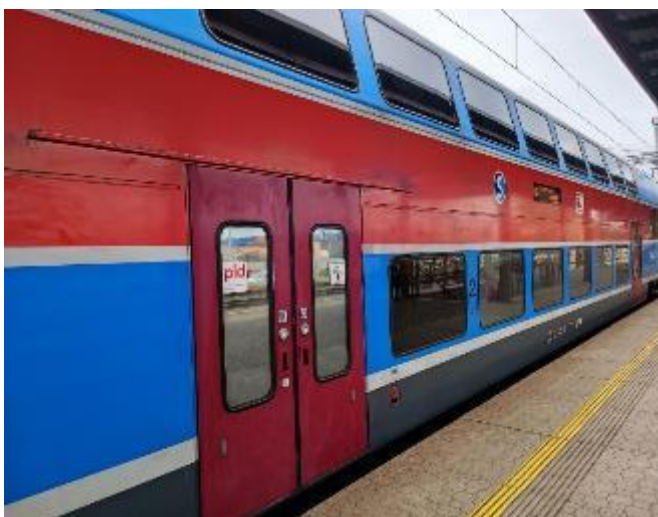
*Stav čistoty vozidla ohodnocený 5 b. – drobné závady (drobné provozní znečištění).*

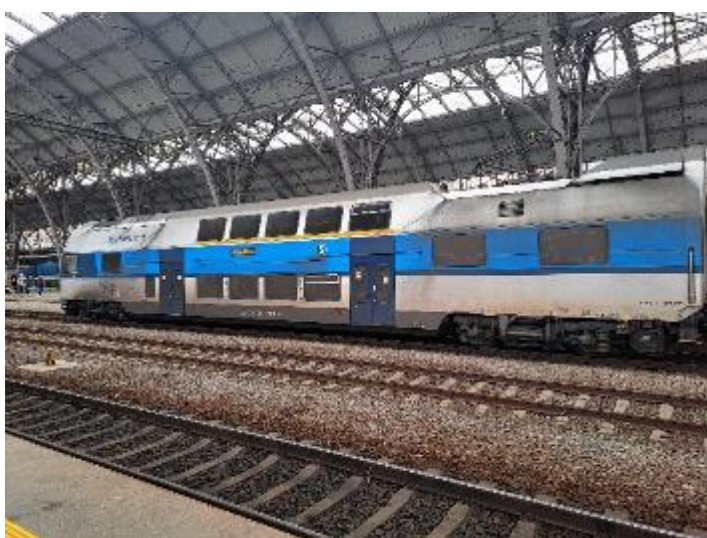
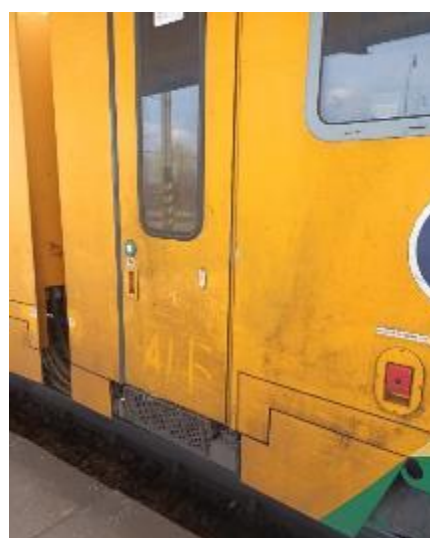
*Stav čistoty vozidla ohodnocený 10 b – větší závady (větší míra provozního znečištění).*

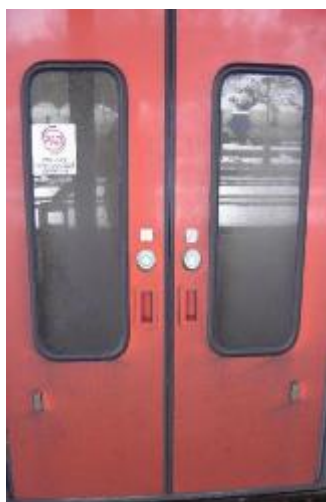
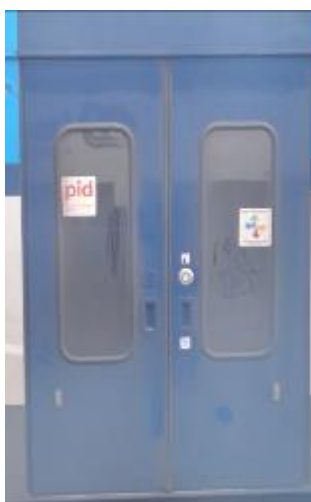
*Špinavé dveře působí nejen zanedbaně, vzhledem k faktu, že cestující přichází do častého fyzického kontaktu s těmito částmi vozidel, hrozí i jeho zašpinění, či dokonce ohrožení základních hygienických podmínek pro cestování. Na dveřích je patrné silné provozní znečištění, špinavá jsou ovládací tlačítka i okna (10 bodů).*

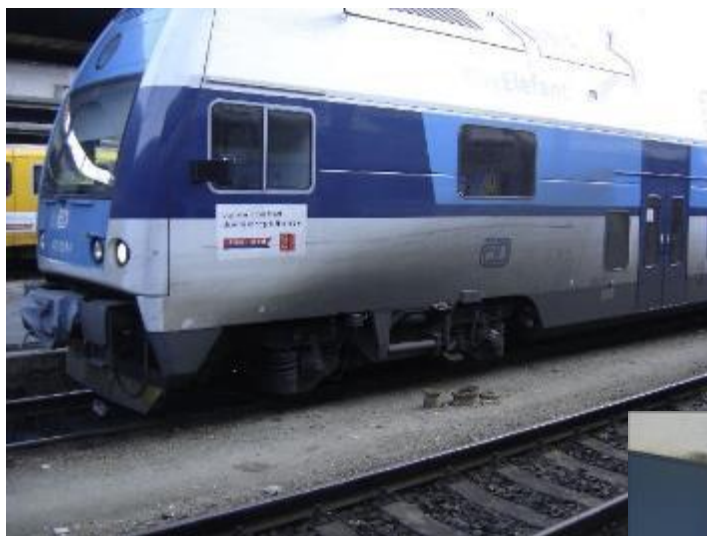
*Stav čistoty vozidla ohodnocený 20 b. – nepřijatelná hrubá závada (silné provozní znečištění vozové skříně vozidla, oken a nástupních dveří).*

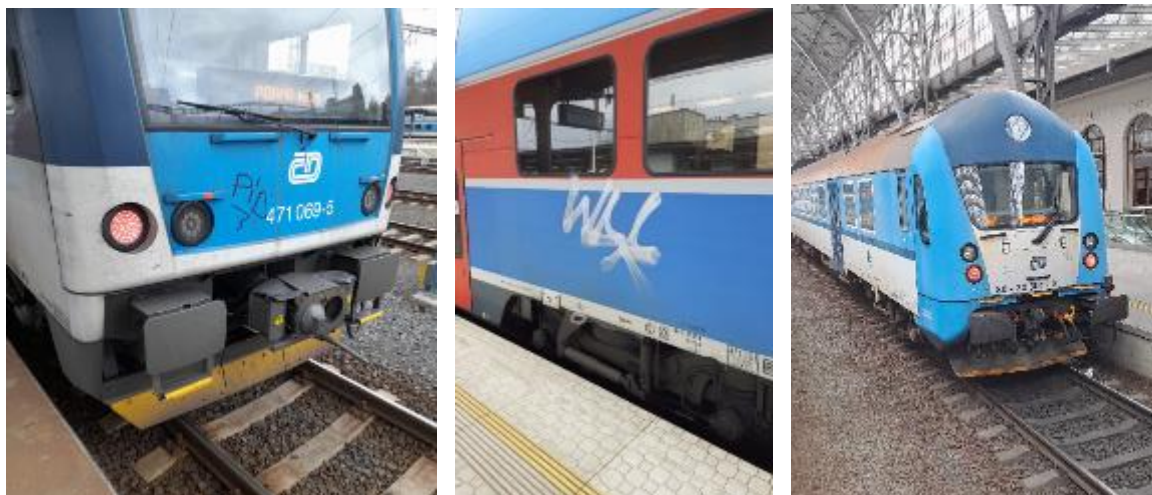
*Stav čistoty vozidla ohodnocený 5 b. – drobné závady (jednotlivé tagy nebo nápisy graffiti).*

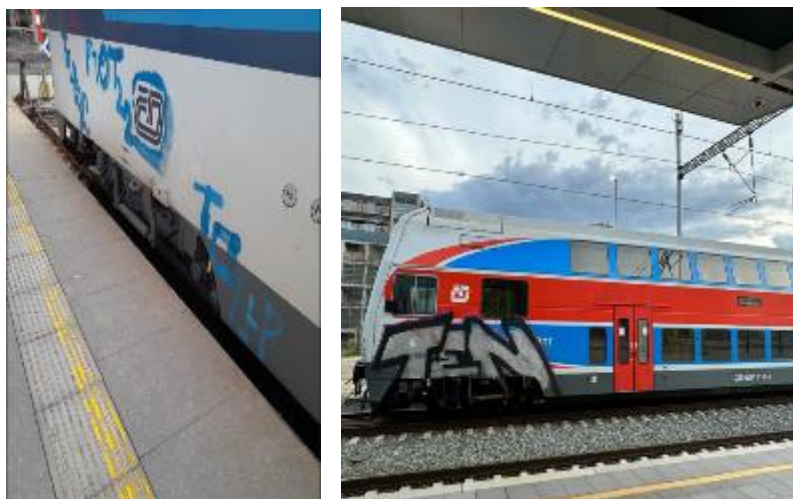
*Stav čistoty vozidla ohodnocený 10 b. – větší závady (shluk písmen nebo větší nápisy avšak nezasahující do oken a ovládacích prvků nástupních dveří)*

*Výrazným problémem jsou také neodstraněné graffiti – nejenže vypadají odpudivě, v případě neprůhledných oken či dveří značně omezují výhled z vozu a negativně tak ovlivňují psychiku cestujících.*

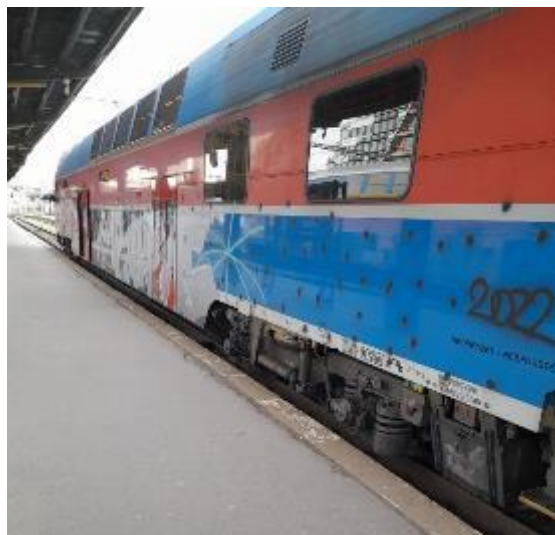
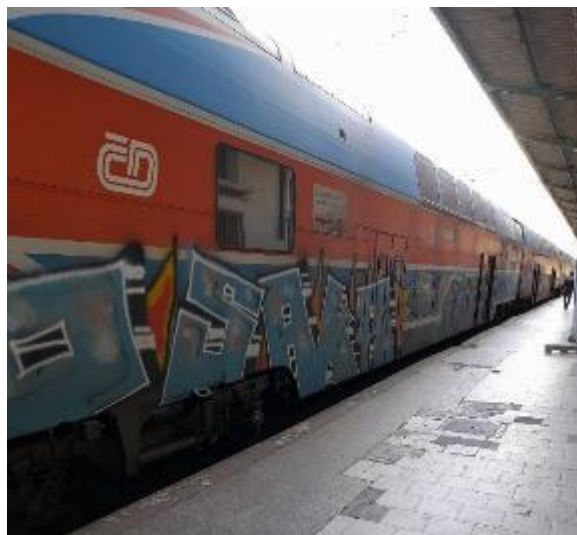
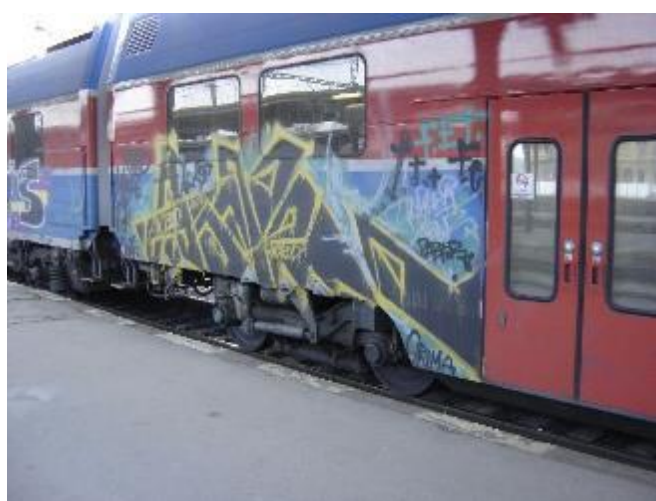
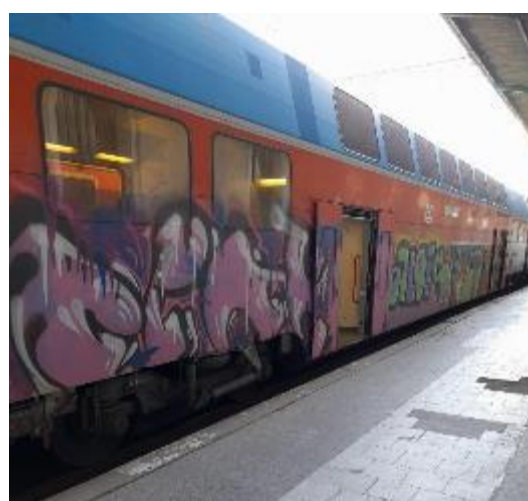
*Stav čistoty vozidla ohodnocený 20 b. - nepřijatelná hrubá závada (vozidlo silně znečištěné graffiti u více než u jednoho vozu v soupravě vlaku).*

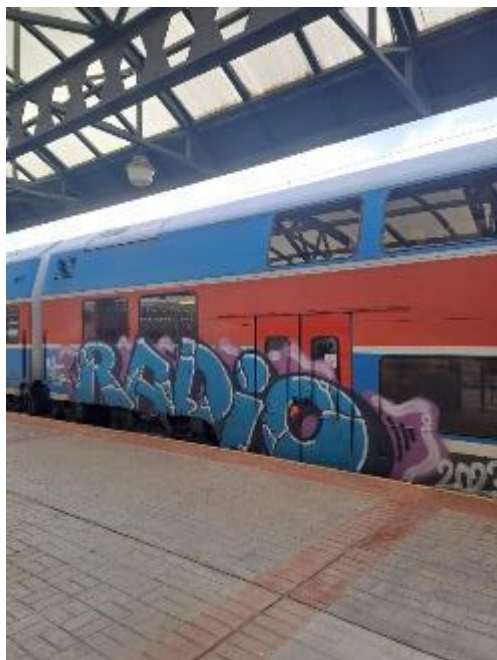
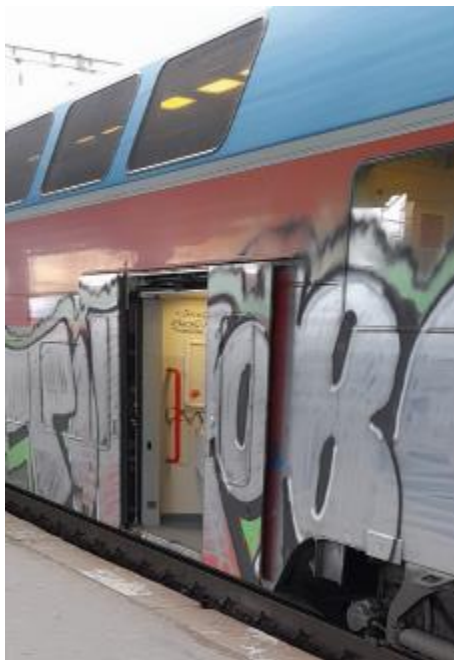
*Stav čistoty vozidla ohodnocený 20 b. - nepřijatelná hrubá závada (graffiti zasahuje do oken vozové skříně, nástupních dveří a přes jejich ovládací prvky).*

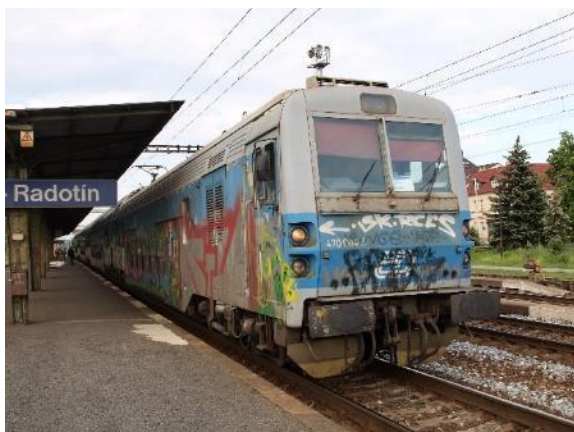
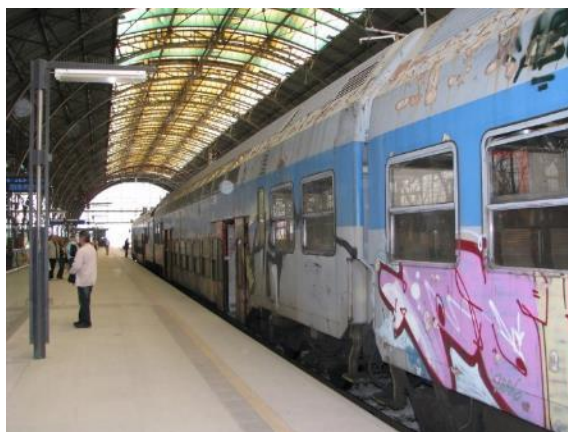
*Stav vnější skříně vozidla ohodnocený 20 b – nápisy a loga jsou nečitelná, lak se odlupuje, není jednotný, je patrná rez skříně.*

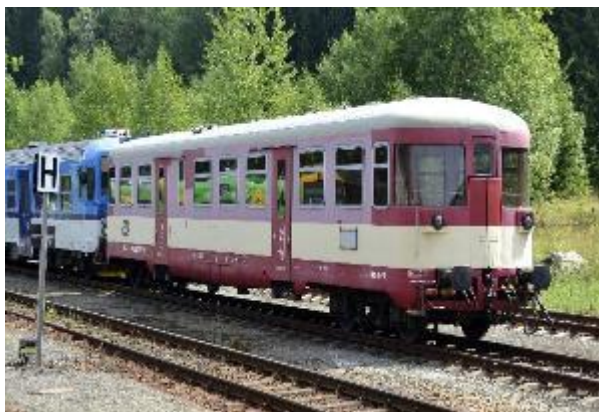
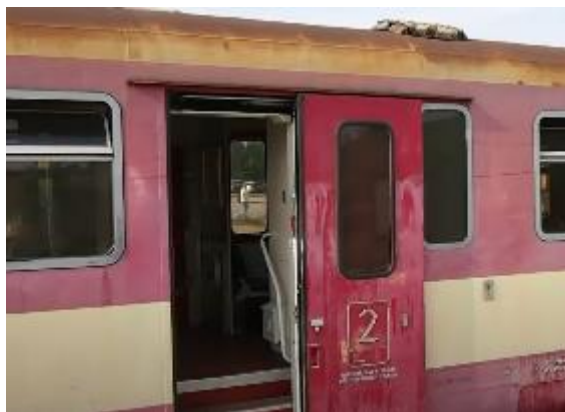
*Stav vnější skříňe vozidla ohodnocený 20 b – lak vozidla je nesourodý nebo lokálně vybledlý v rámci celé vozové skříňe.*

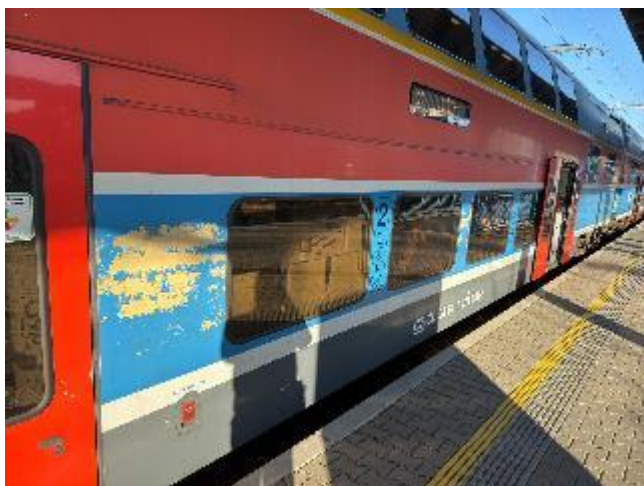
*Stav vnější skříňe vozidla ohodnocený 10 b – lak vozidla je lokálně a ohraničeně poškozený.*

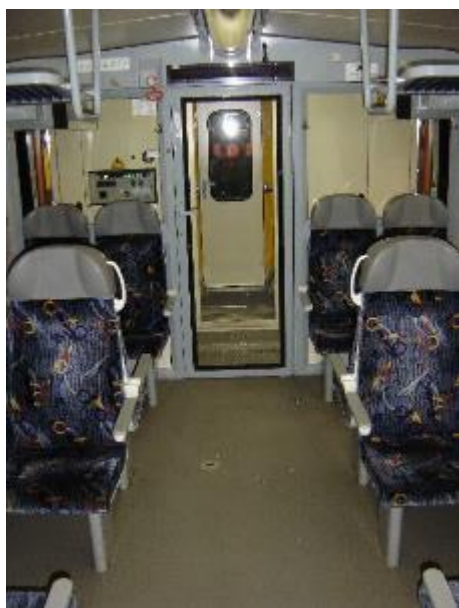
Stav podlahy ohodnocený 0 b. – bez závad.

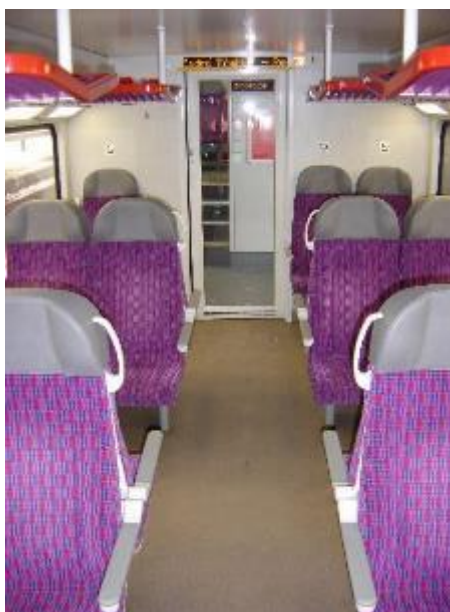
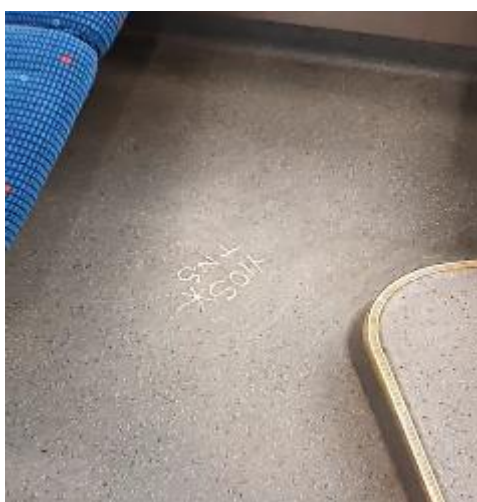
Stav podlahy ohodnocený 5 b. – drobné závady (drobné provozní znečištění, drobné hrubé nečistoty, nevyčištěný koberec, menší graffiti a nápisy).

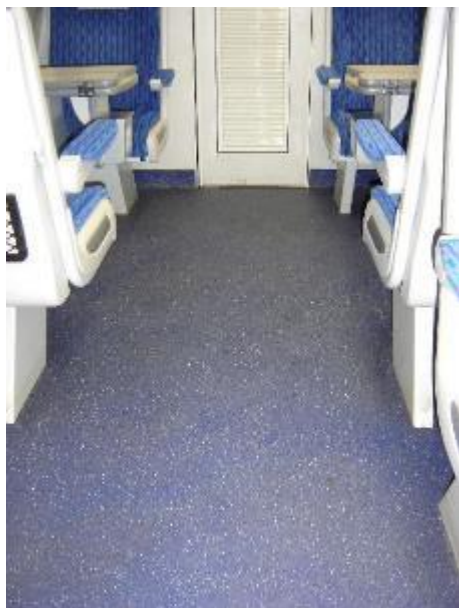
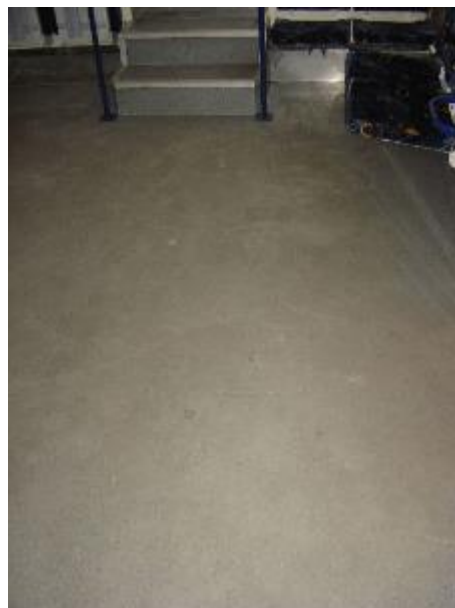
*Ani v jednom případě není plnění standardu stoprocentní – v obou případech se nachází na podlaze velké množství jemných nečistot (5 bodů).*

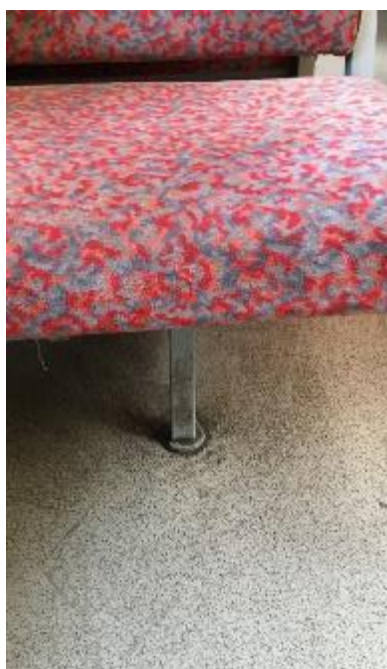
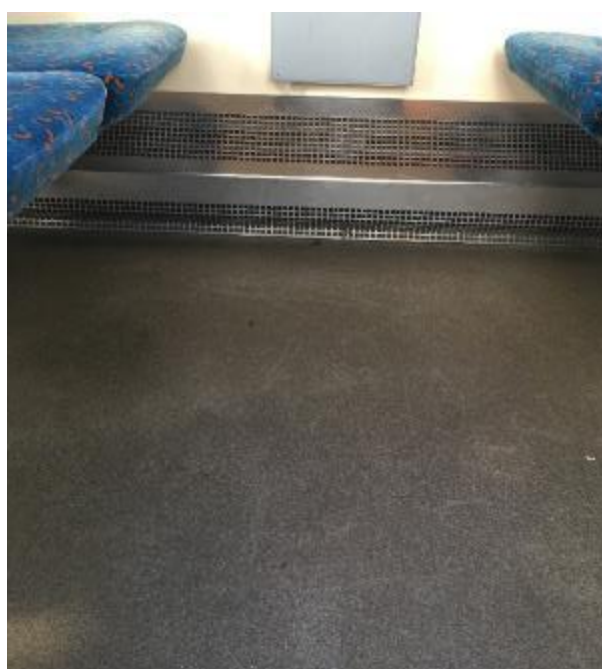
*Barva podlahy by se neměla čištěním měnit. Obě fotografie svědčí o opačné situaci. Levá fotografie ukazuje špinavou podpěru sedadla a prostor kolem ní, obojí vzniklé nedostatečným a nevhodným čištěním. Pravá fotografie ukazuje, jak vypadá světle šedá podlaha po zjevném vytření velmi špinavou vodou. Za obě situace je strženo 5 bodů.*

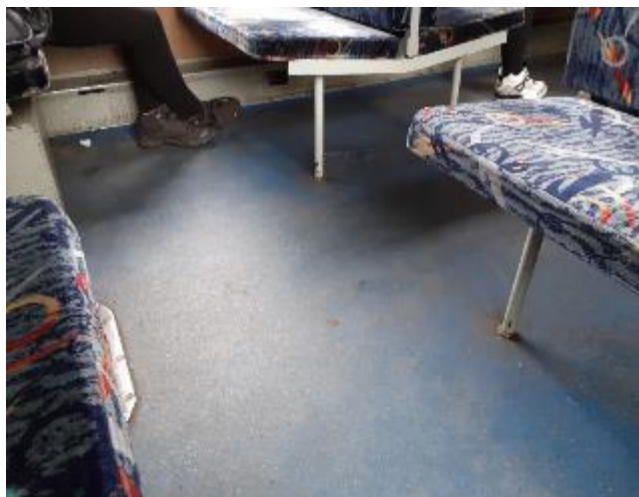
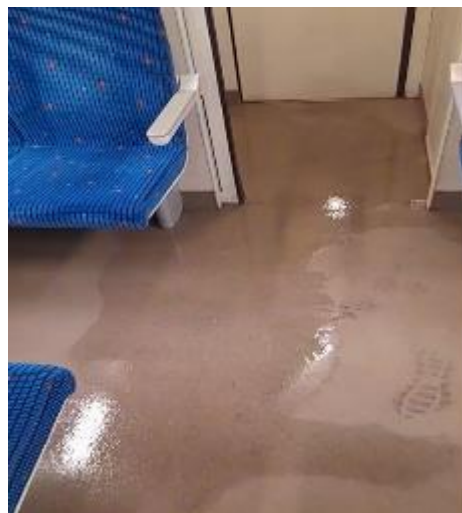
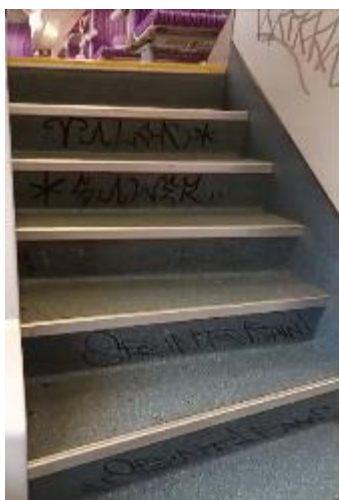
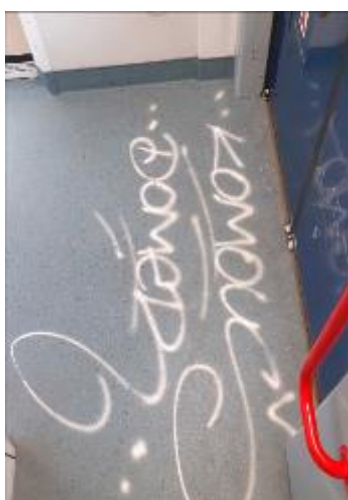
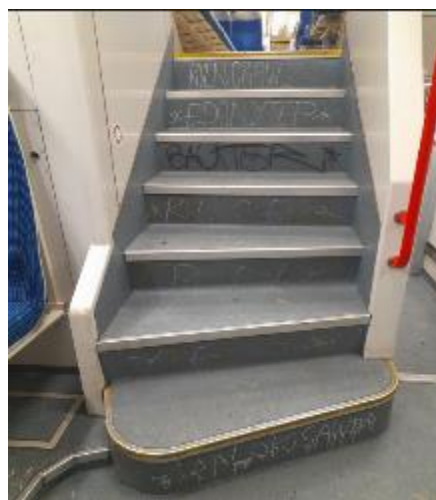
*Stav podlahy ohodnocený 10 b. – větší závady (větší míra provozního znečištění podlahy, vytékající voda, více menších graffiti nápisů na podlaze, velké nápisy a graffiti na podlaze).*

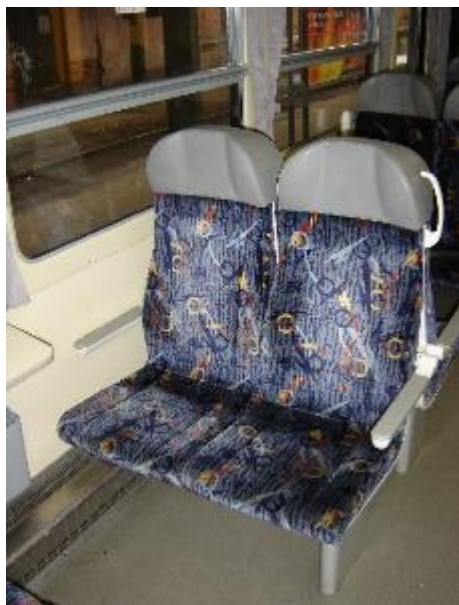
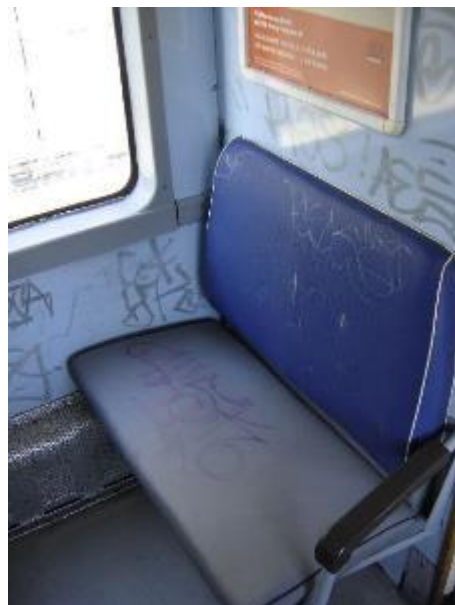
*V prvním případě je standard splněn – na sedačkách nejsou žádné nečistoty, v druhém případě jsou sedačky pokreslené graffiti, jsou také prosezené, což značně snižuje kulturu cestování. V celkovém hodnocení je odečteno 10 bodů za pokreslené sedačky a 10 bodů za pokreslené stěny (viz dále).*

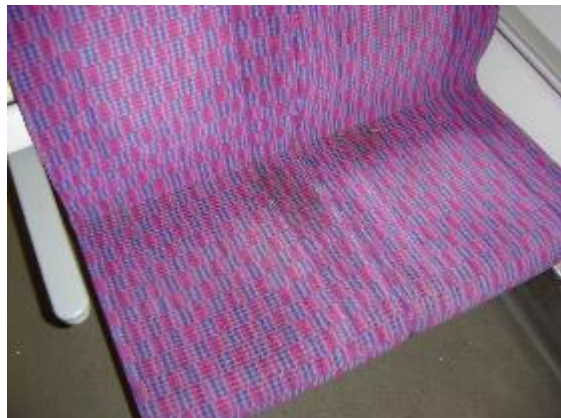
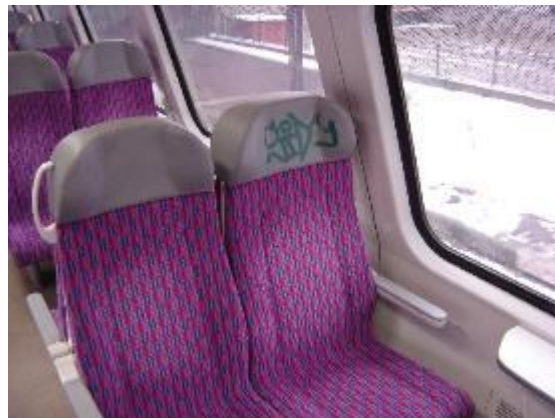
*V obou případech se stav sedaček odráží v bodovém hodnocení – v prvním případě za špinavé skvrny na sedačkách (5 bodů), v druhém případě za odpudivé graffiti na podhlavníku sedačky (5 bodů).*

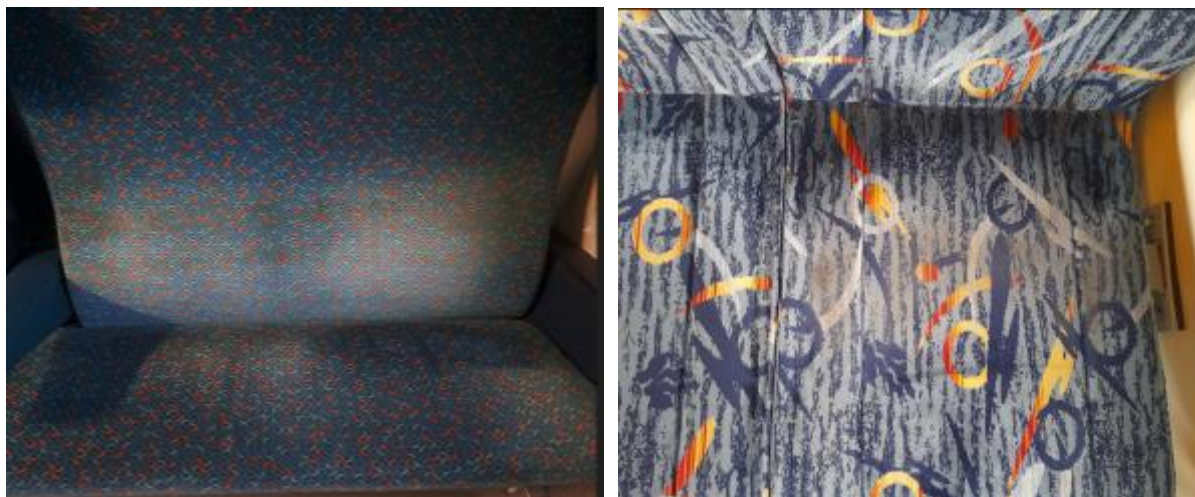
Stav sedaček ohodnocený 10 body – větší míra provozního znečištění.

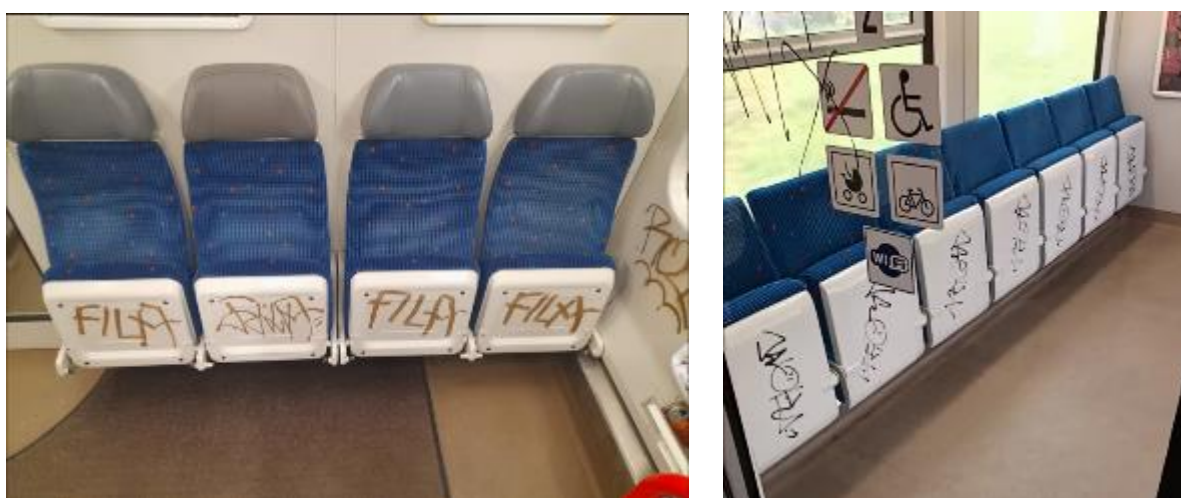
Stav sedaček ohodnocený 10 body – větší znečištění graffiti (je znečištěno více sedaček najednou).

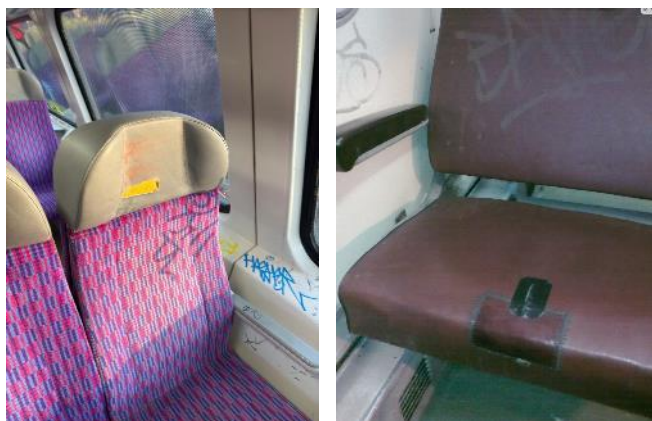
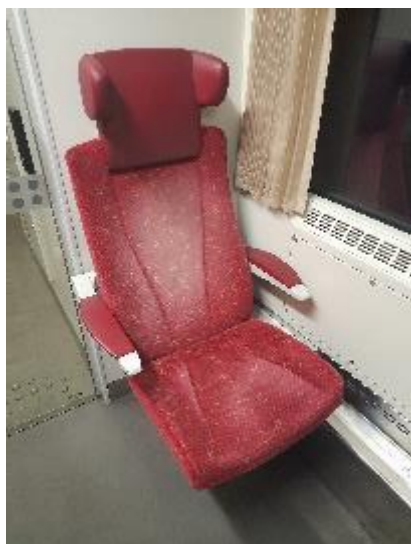
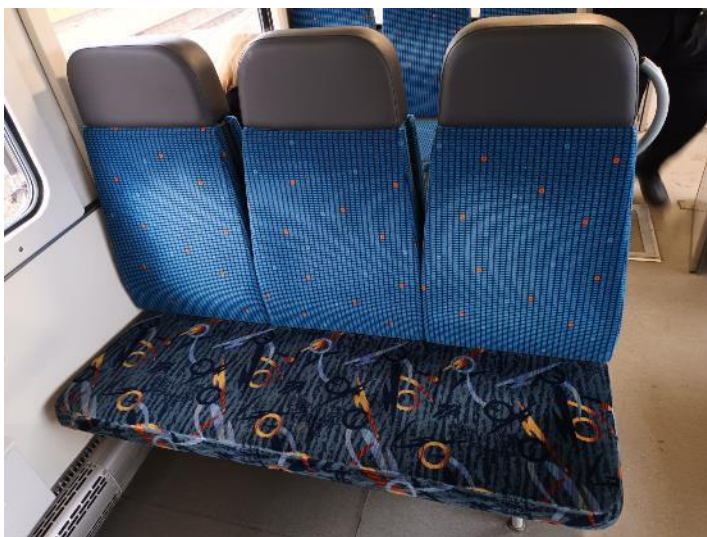
*V případě, že jsou sedačky potřhané, poškozené, nevzhledné, zašlé, prosezené, zanedbané příp. jinak výrazně odpudivé k použití cestujícími nebo neestetické (např. různé barevné kombinace potahů) – dle míry poškození a rozsahu v rámci vozidla je hodnoceno až 20 body.*

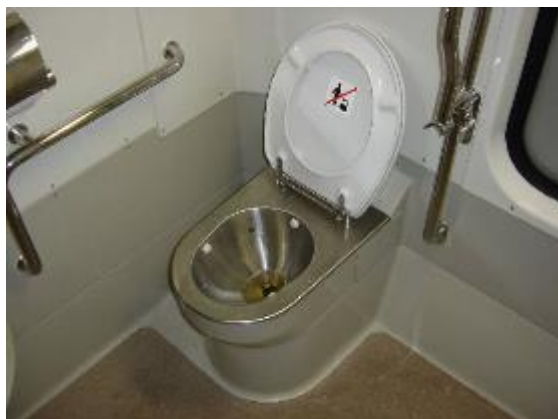
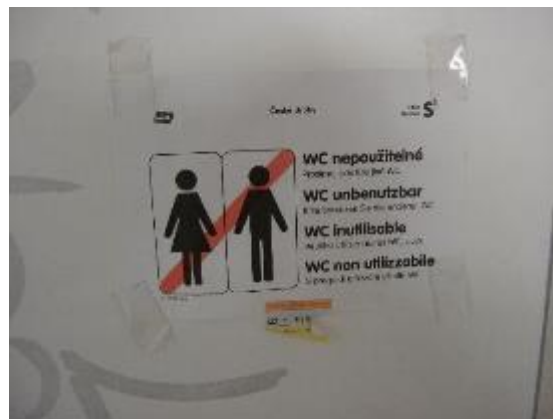
*V případě nefunkčních toalet může za přesně definovaných okolností následovat za nesplnění standardu sankce. V případě stavu toalety jako na prvním obrázku nemá cestující problém toto zařízení použít i při další cestě...*

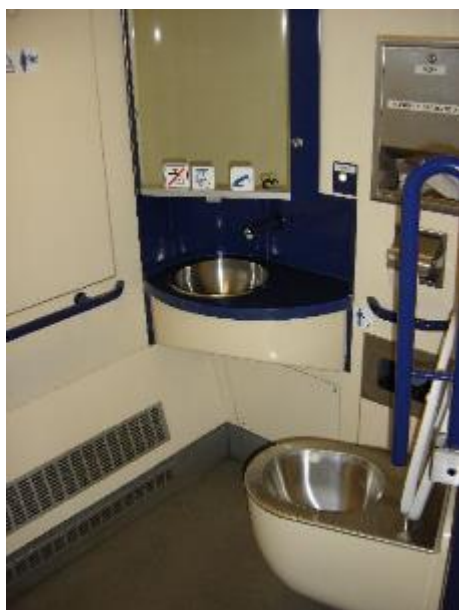
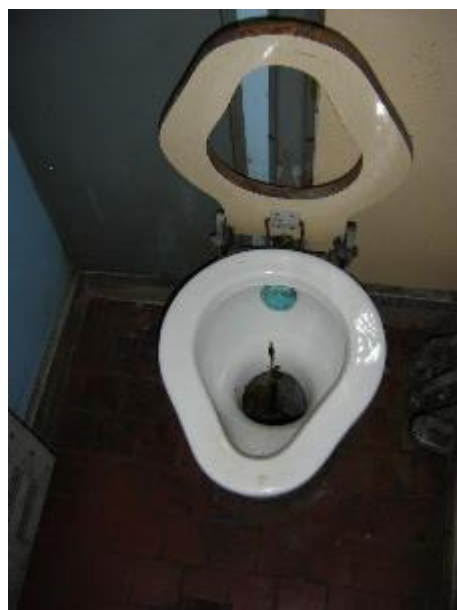
... stejně jako při stavu toalety jako obrázku vlevo. Při stavu WC jako na pravém obrázku, kde je znečištěná záchodová mísa a silně znečištěná podlaha si návštěvu tohoto zařízení cestující příště rozmyslí. WC na obrázku vpravo je odečteno 20 bodů.

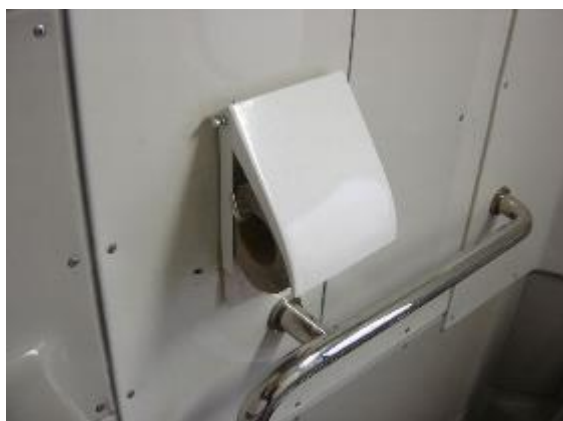
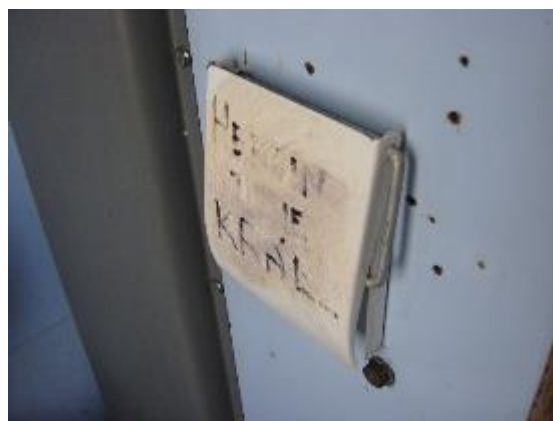
Jako nesplnění standardu je definována i absence základních hygienických pomůcek – vody, toaletního papíru a papírových ručníků. Poslední dvě jmenované však často končí v rukou nenechavců.

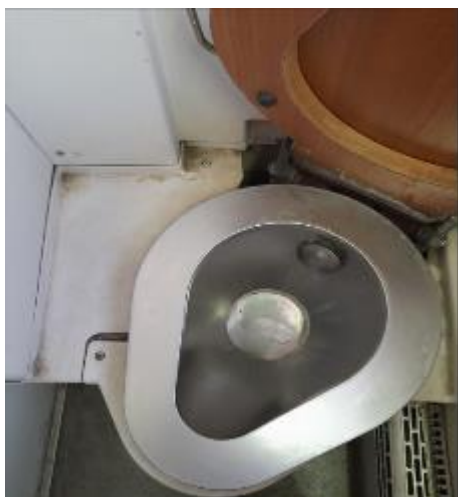
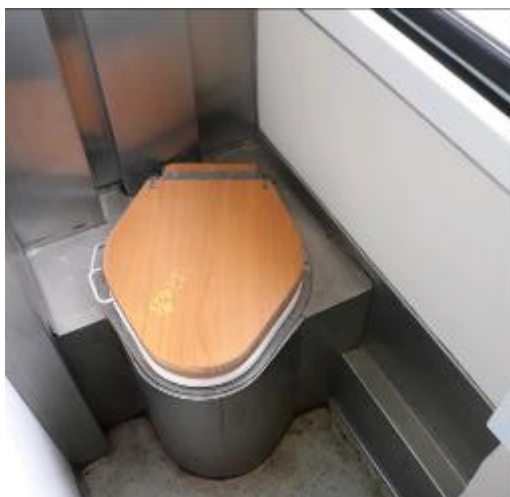
*Stav toalety ohodnocený 5 b. – drobné závady (drobné provozní znečištění kolem toaletní mísy, drobné znečištění graffiti).*

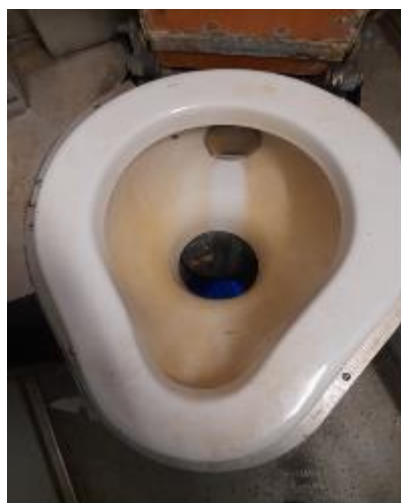
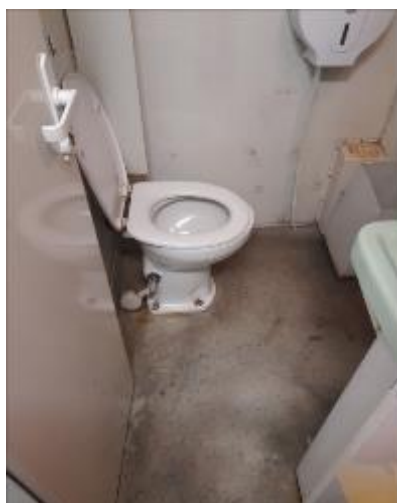
*Stav toalety ohodnocený 10 body – větší závady (větší míry provozního znečištění toaletní mísy, větší míry provozního znečištění podlahy na toaletě, vyteká voda na podlaze, větší množství jednotlivých nápisů graffiti na stěnách).*

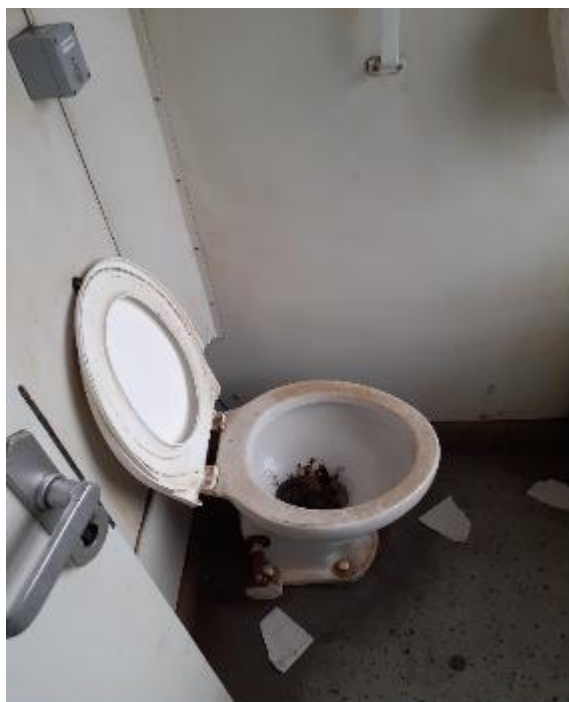
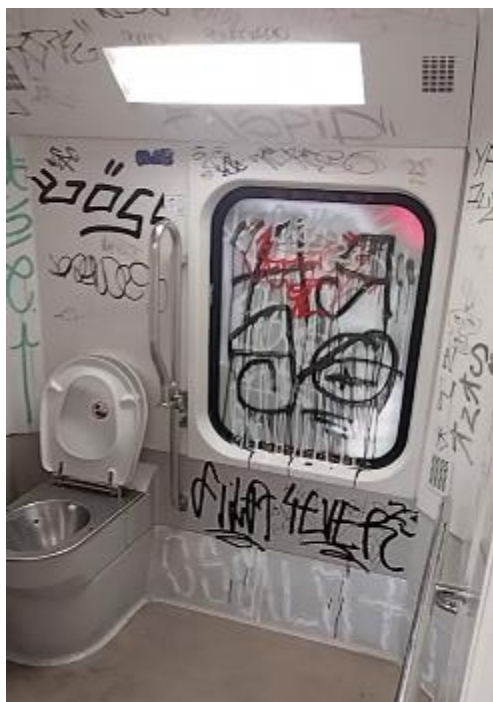
Stav toalety ohodnocený 20 body – nepřipustné hrubé závady, kdy již dochází k ohrožení základních hygienických podmínek pro cestování (zašlé nečistoty v/na toaletní míse, znečištěné prkénko, zašlé nečistoty na podlaze kolem toaletní mísy a zašlé nečistoty na zbytku interiéru toalety, větší míra provozního znečištění toaletní mísy, silné znečištění stěn graffiti).

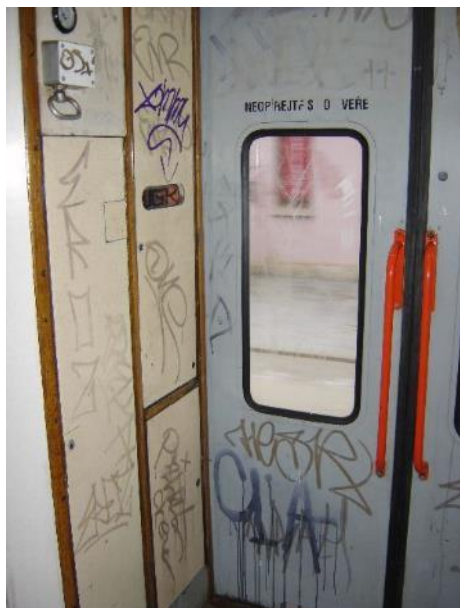
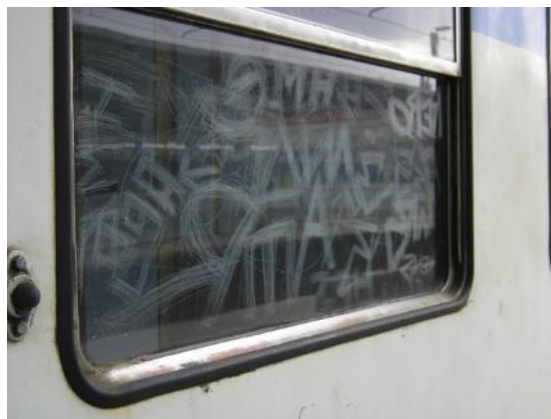
*Na první pohled velká míra znečištění graffiti a poškrábání oken – tyto vandalské výtvary jsou však poměrně časté a znepříjemňují cestování běžným lidem. U obou případů dochází k odpočtu **20 bodů** za pokreslené stěny a dveře, resp. poškrábaná okna.*

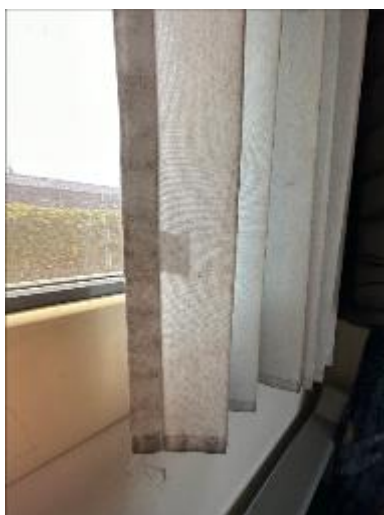
*V případě větší míry provozního znečištění záclonek/stínítek je tento stav ohodnocen **10 body**.*

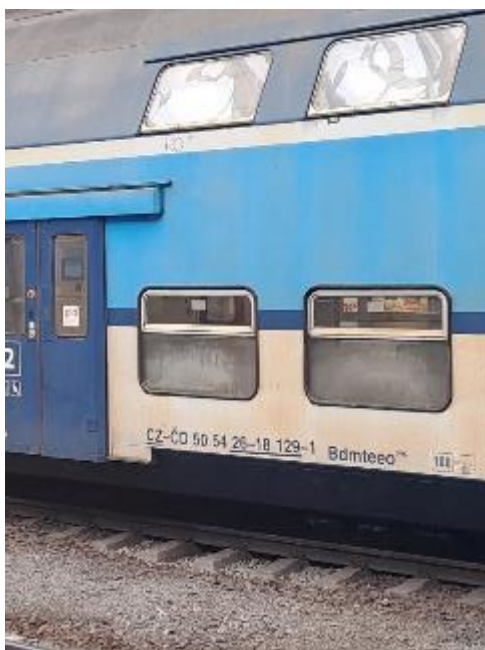
*V případě neprůhledných oken (zamlžená, zarosená, plná vody) je tento stav hodnocen 10 body.*

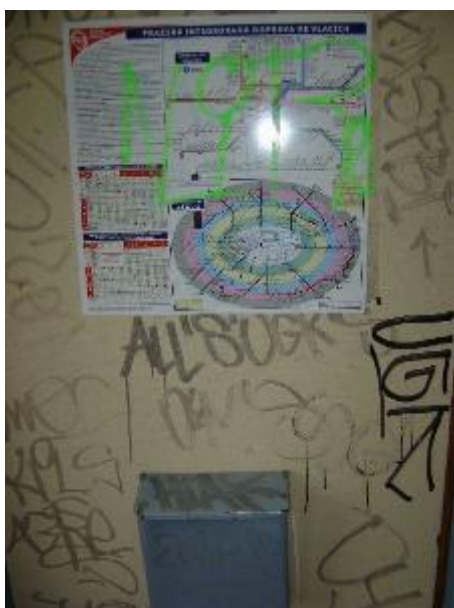
*Neodstraněné graffiti ze stěn a informačních prvků působí odpudivě a znemožňuje čitelnost informačních prvků. Za tento stav se strhává 10 bodů.*

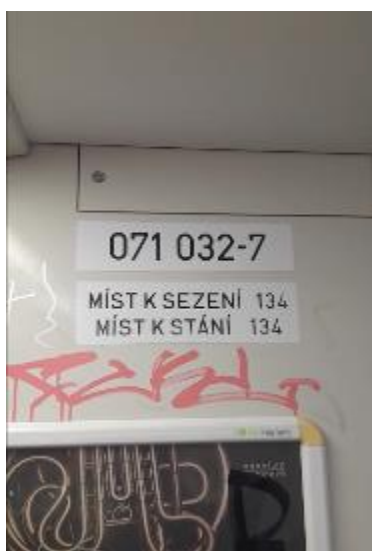
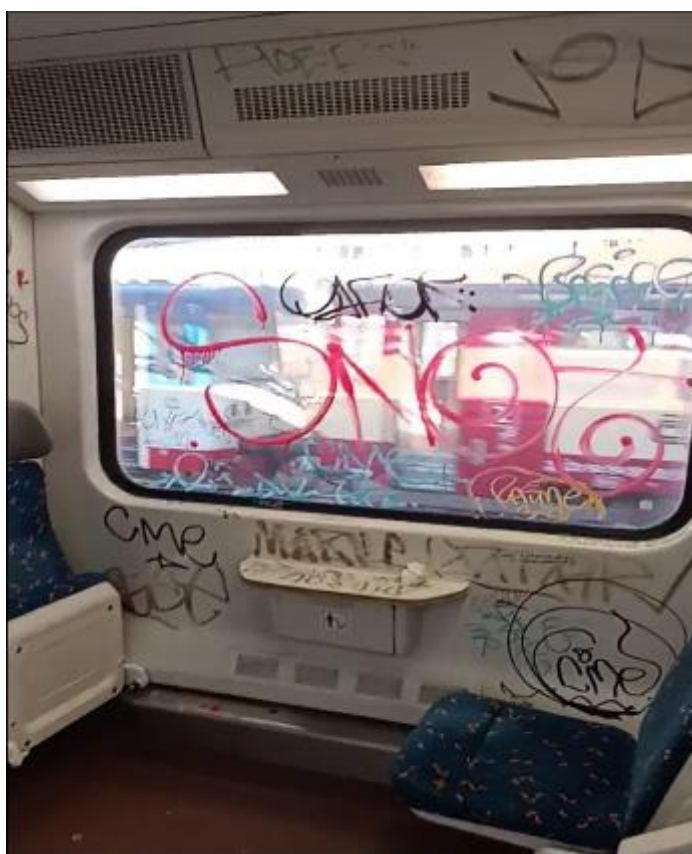
U jednotlivých graffiti nápisů je stav stěn hodnocen 5 body a v případě, že je graffiti nápisů více, je stav hodnocen 10 body. V případě **silné míry znečištění** stěn a oken graffiti **v souvislé vrstvě** je stav stěn ohodnocen **20 body**.

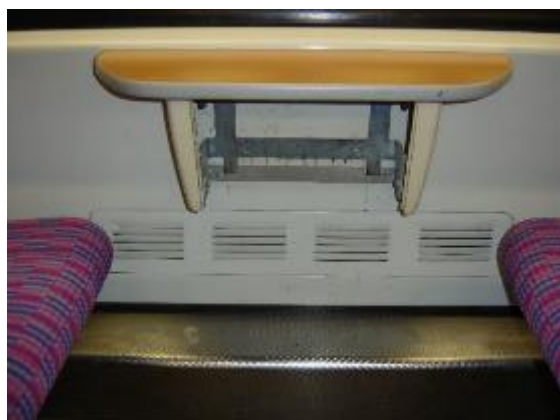
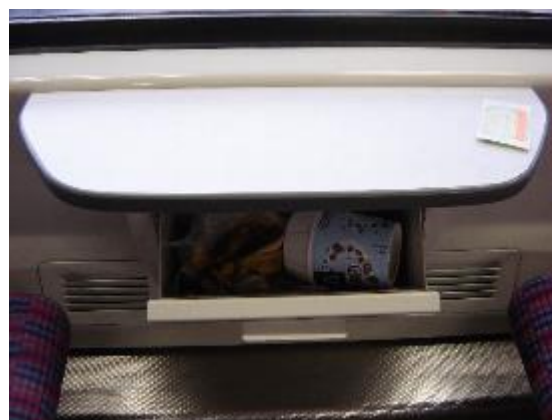
Na prvním obrázku odpadkový koš zcela chybí, na druhém je přeplněný. Oba případy vedou k jedinému – odkládání odpadků na místa, která k tomuto účelu rozhodně nejsou určena jako např. stolek, sedačky, či podlaha. Tyto skutečnosti jsou hodnoceny 10 body.

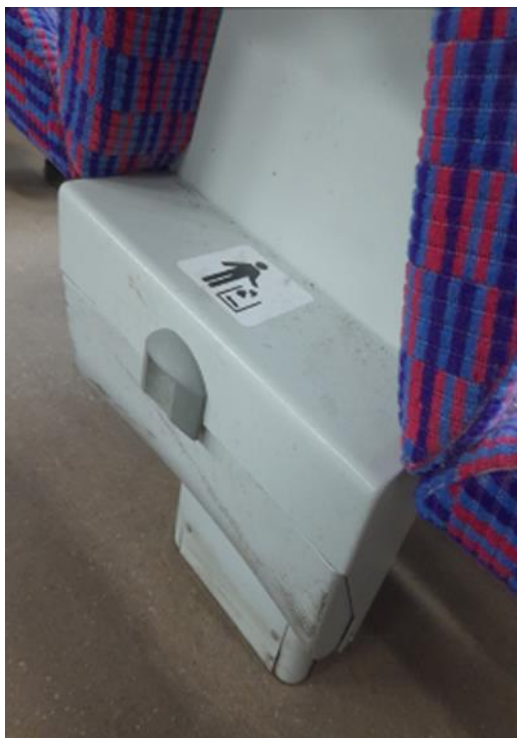
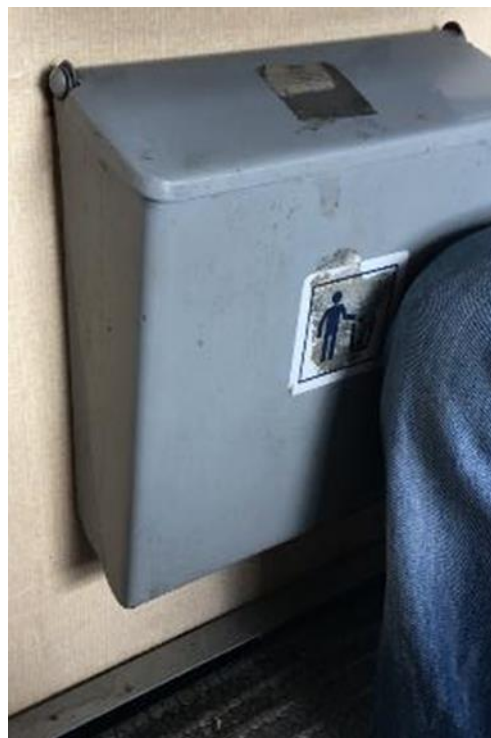
Fotografie ukazuje nevyhovující stav vzniklý nedostatečnou údržbou interiéru. Koš je na mnoha místech špinavý, navíc evidentně již delší dobu, rovněž jsou na něm špinavé pozůstatky po samolepkách (5 bodů). Znečištění odpadkových košů je hodnoceno z jejich vnější strany a jejich vyprázdnění sledováno při začátku denního výkonu, případně po vratném čištění dle harmonogramu čištění vozidel.

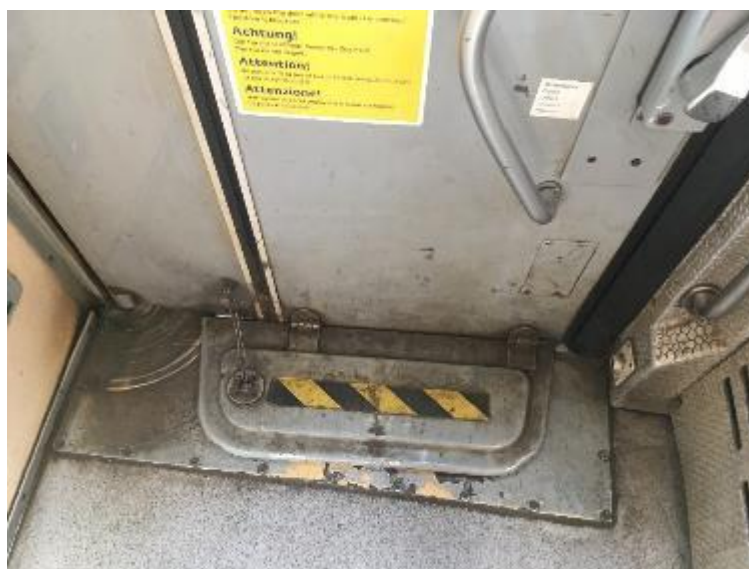
Fotografie dokládá nevyhovující stav. Vstupní dveře do vlaku jsou zevnitř silně znečištěné, špína je usazená v hůře přístupných místech i kolem dveří. Celý prostor evidentně postrádá pravidelnou údržbu (10 bodů).

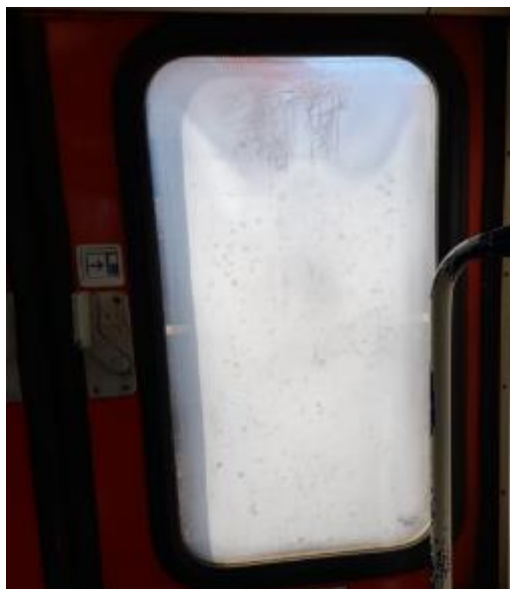
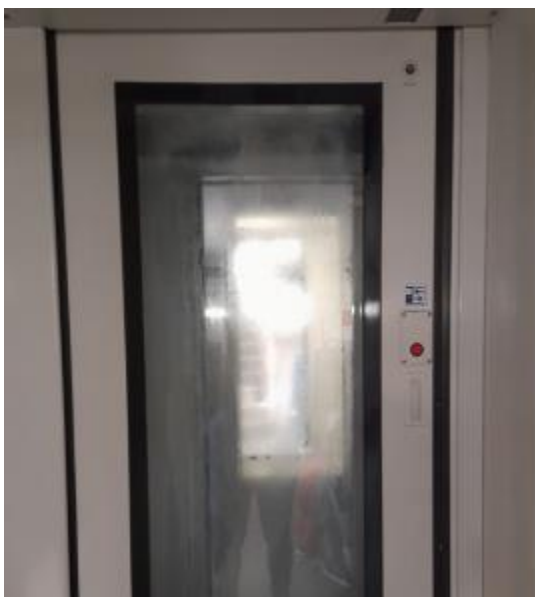
*V případě zamlžení oken nástupních nebo interiérových dveří je tento stav ohodnocen **5 body**.*
