Inženýrsko-geologický průzkum pro most v kat. území Rašovice u Nymburka

Pohled směr SV na most ev.č. 330-011 v k.ú. Rašovice u Nymburka

ČÍSLO ZAKÁZKY: 234106

EVIDENČNÍ ČÍSLO ČGS: ČGS/1892/2023

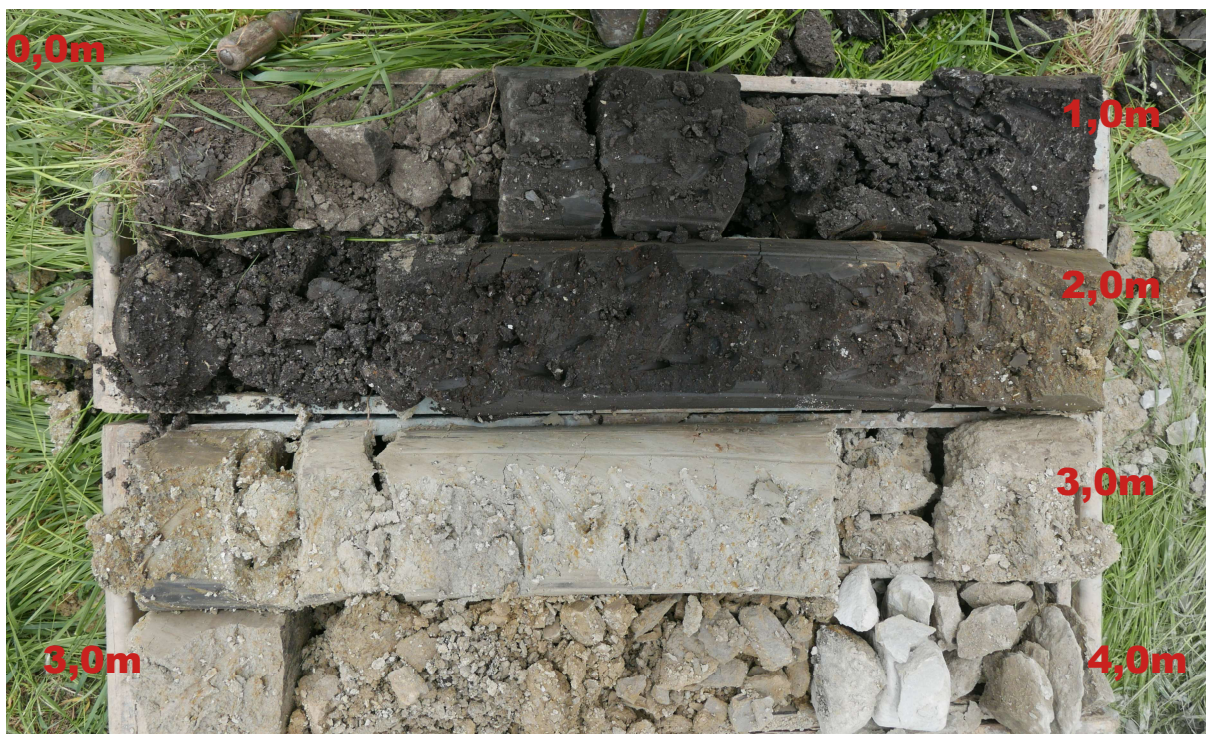
Jádro vrtu **J1** (hloubka 0 - 4 m).

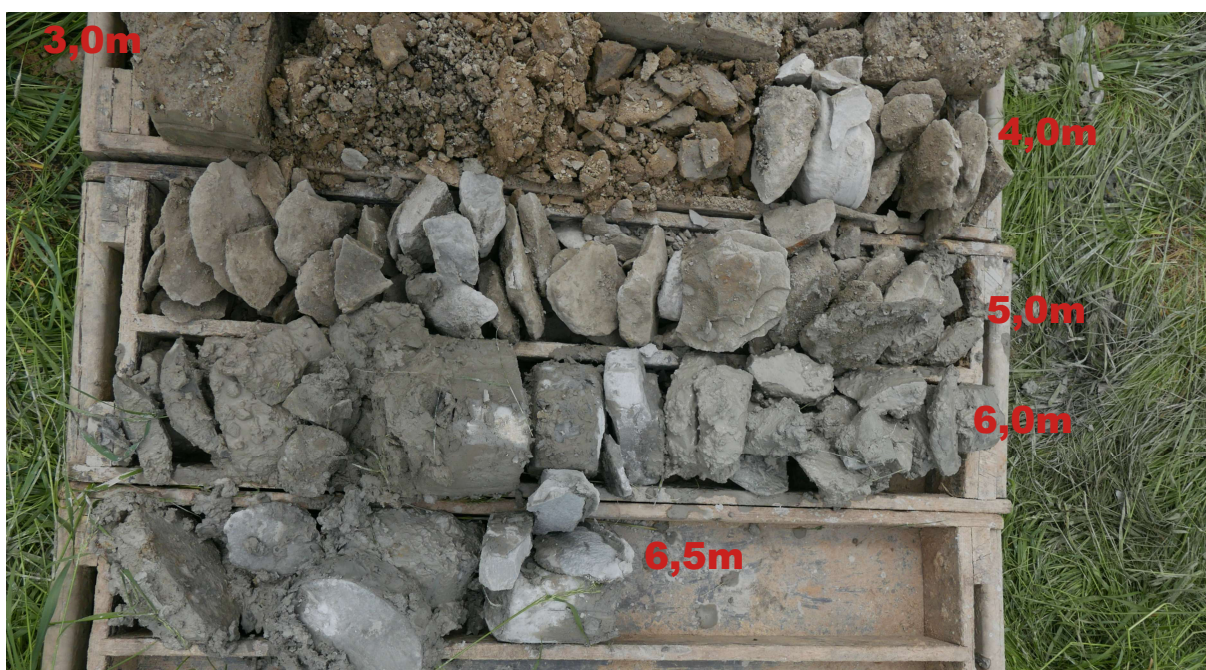
Jádro vrtu **J1** (hloubka 3 - 6,5 m).
