Objednatel:	KSÚS	Obec:	Svijany	Kraj:	STŘEDOČESKÝ KRAJ
Akce:	II/610 Svijany, most ev.č. 610-035 přes Jizeru před obcí Svijany			Datum	Stupeň
Část:	SOUVISEJÍCÍ DOKUMENTACE			06/2024	PDPS
Příloha:	INŽENÝRSKOGEOLOGICKÝ PRŮZKUM			Souprava	Č. přílohy
					F.1

ZÁVĚREČNÁ ZPRÁVA

inženýrskogeologickém průzkumu

**Svijany,
rekonstrukce mostu ev. č. 610-035**

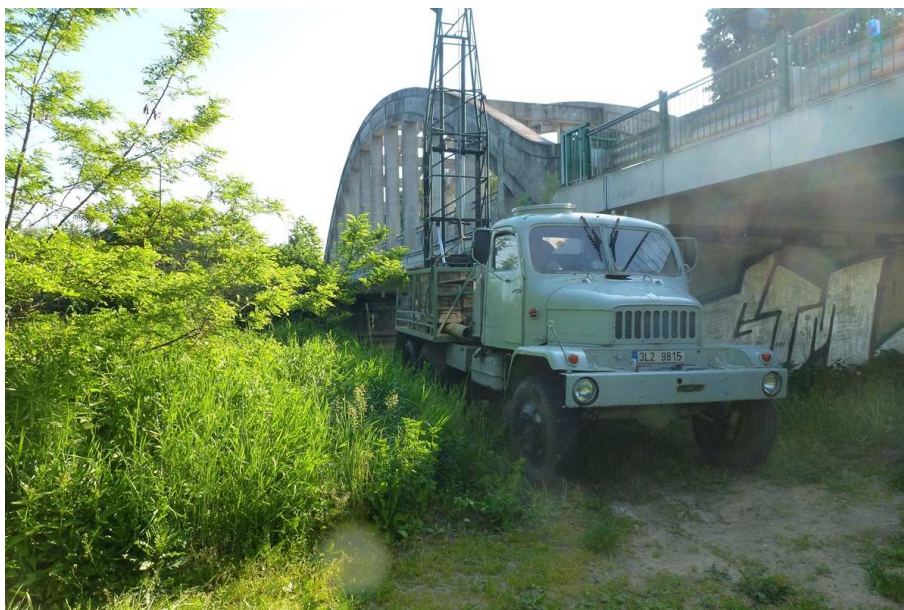
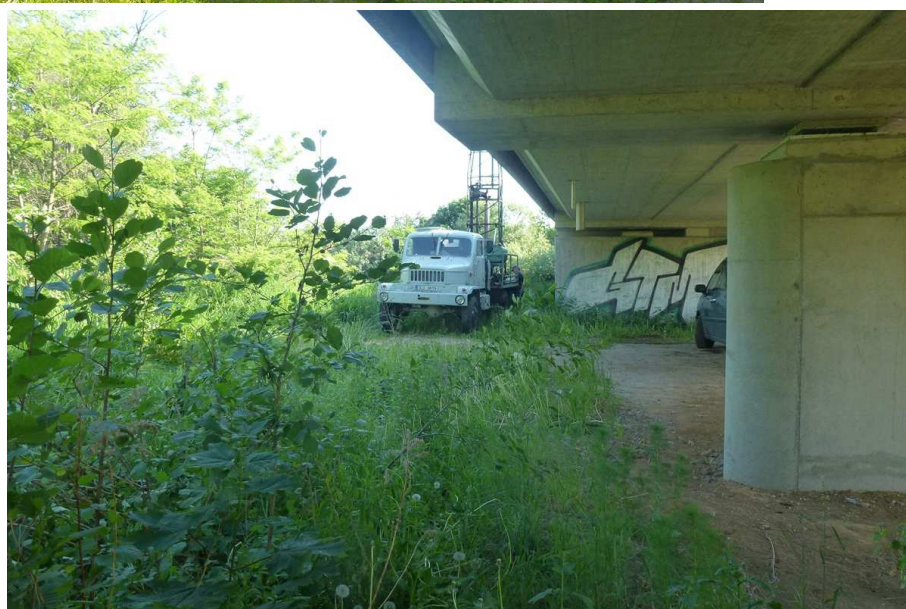
- 1 jádrový vrt označený jako Sm 1 do hloubky 9,2 m na levém břehu Jizery. Vrtáno bylo dne 7. 6. 2021 jádrovým způsobem na sucho. Geologickou dokumentaci provedli zpracovatelé průzkumu bezprostředně po odvrtání, takže bylo dokumentováno zcela čerstvé vrtné jádro včetně podstatných jevů, které se vlivem vyschnutí vrtného jádra při uložení smazávají - např. konzistence zemin. Psaná dokumentace vrtného jádra, fotodokumentace vrtného jádra a lokality je uvedena v příloze č. 2.

Sm 1, celkové pohledy

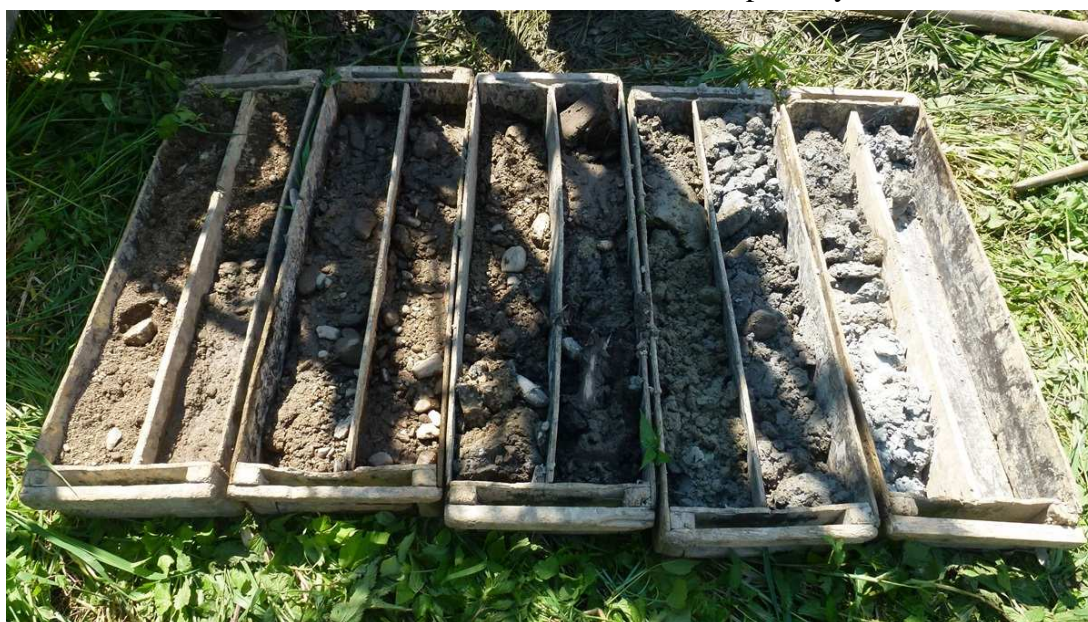
y = 690 401,6	x = 995 729,6	z = 234,5 m n.m.
0,0 - 0,3 m	písek hlinitý s humózní příměsí, hnědý, poloha *1*	zatřídění dle ČSN 73 1001 : nezatříděno	
0,3 - 1,0	písek s příměsí jemnozrné zeminy, hnědý, středně ulehlý, středně a hrubě zrnitý s valouny křemene (cca 10%) velikosti do 5 cm a občasnými až 10 cm, slabě zavlhlý, poloha *2*	zatřídění dle ČSN 73 1001 : S 3, S-F	
1,0 - 6,3	štěrk s příměsí jemnozrné zeminy, hnědý, od 5,5 m tmavě hnědý, ulehlý, středně a hrubě zrnitý, velikost valounů do 10 cm s hrubou písčitou výplní, od cca 5 m s kusy dřeva, poloha *3*	zatřídění dle ČSN 73 1001 : G 3, G-F	
6,3 - 7,1	písek hlinitý, světle šedý, ulehlý, jemně zrnitý, svrchu s vtlačenými valouny křemene, níže s úlomky pískovce, poloha *4*	zatřídění dle ČSN 73 1001 : S 4, SM	
7,1 - 9,2	pískovec zdravý, světle šedý, jemně zrnitý s vápnito-jílovitým tmelem, úlomky rozpojitelné kladivem, poloha *5*	zatřídění dle ČSN 73 1001 : R 3

Sm 1, vrtné jádro
