## III/11816 Dolní Hbity, most ev.č. 11816–1

DSP

Hodnocení vlivů závažného zásahu na zájmy ochrany přírody a krajiny ve smyslu §67 zákona 114/1992 Sb.

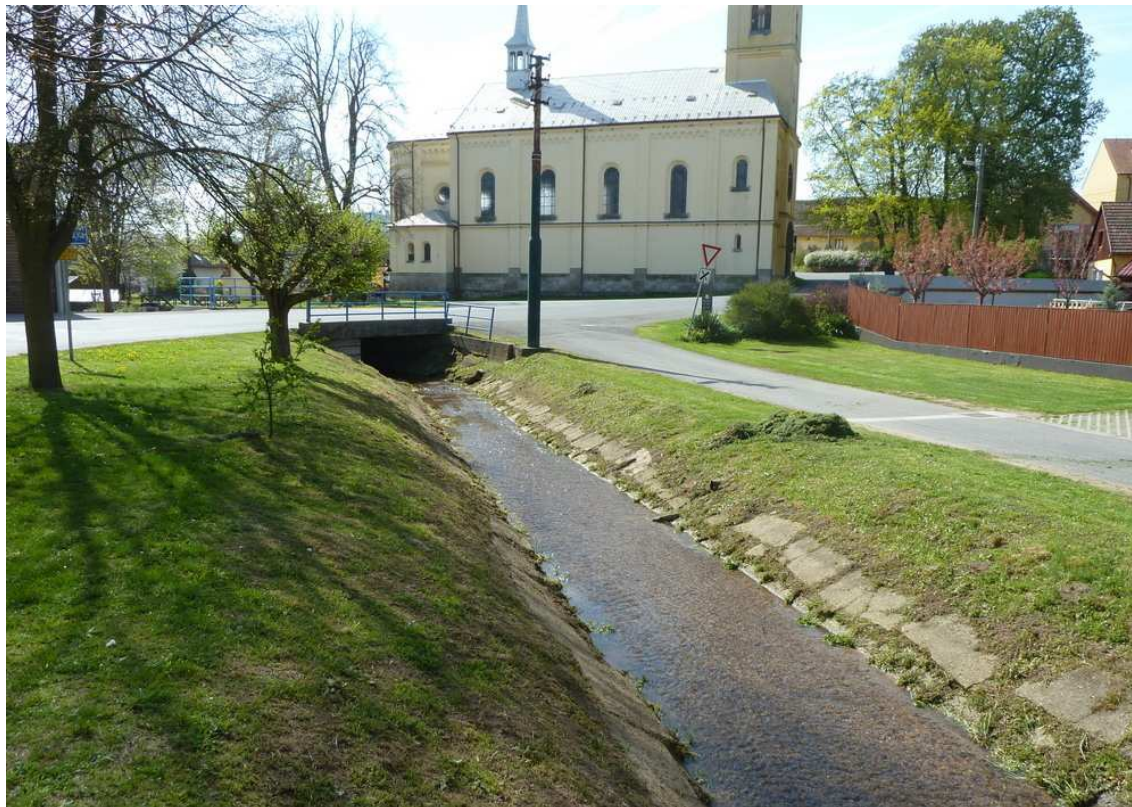
Foto 1: Koryto potoka proti proudu od mostu, v pozadí předmětný most

Jelenecký potok je v obci napřímen a technicky upraven. Dno stávajícího koryta je vydlážděno kameny, spodní část břehů je opevněna betonovými dlaždicemi, horní část břehu je neopevněná, s travnatým porostem. V podmostí jsou břehy stejně jako dno vydlážděny kameny do betonového lože. Některé kameny nebo dlaždice stávajícího opevnění jsou uvolněné, v březích místy vznikají štěrby a úkryty. Dno je mírně zanesené písčito-bahnitým sedimentem. Jak je patrné ze starších ortofotosnímků, koryto bylo v minulosti zcela zarostlé mokřadní vegetací a někdy mezi lety 2020 a 2022 zjevně proběhlo jeho pročištění. V době průzkumu rostly na dně a mezi opevněním břehů roztroušeně vlhkomilné rostliny. Horní část břehů je neopevněná, se sečeným travobylinným porostem. Okolo břehů jsou intenzivně sečené trávníky a výsadby dřevin.

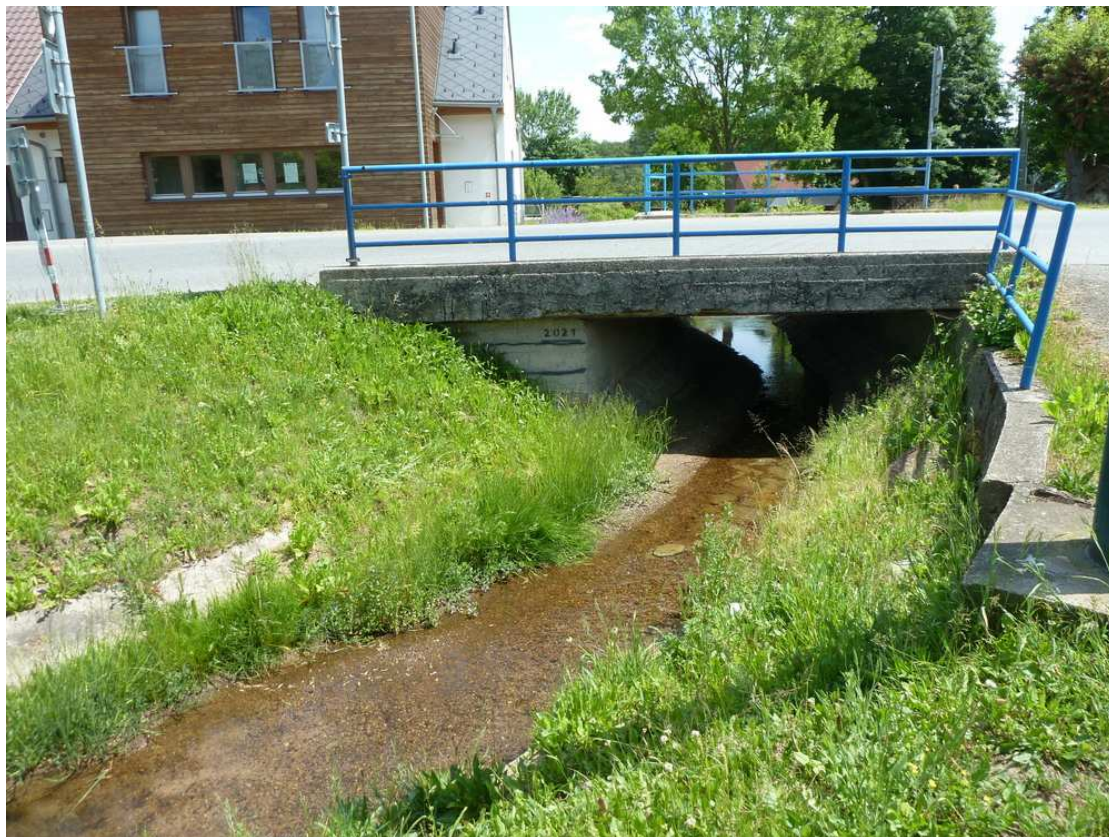
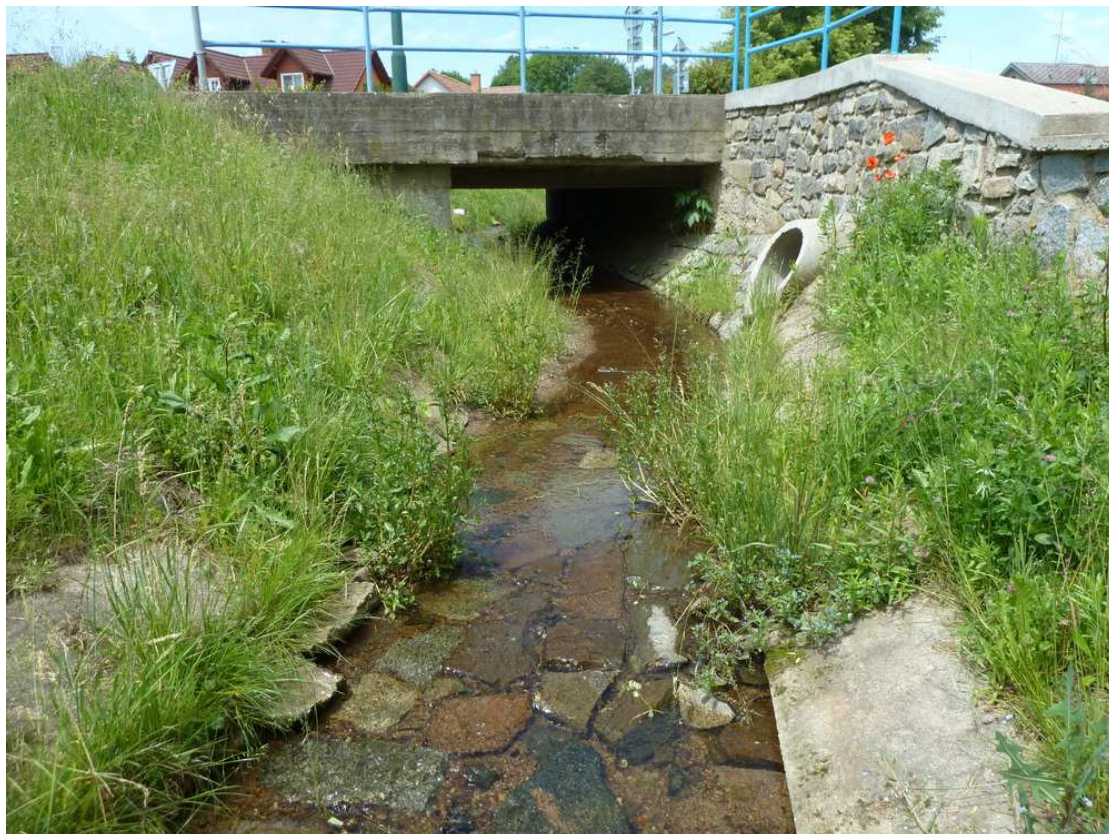
**Foto 5: Předmětný most přes Jelenecký potok**

**Foto 6: Předmětný most přes Jelenecký potok**

**Stávající most bude v plném rozsahu demolován.** Jedná se o trémový most o jednom poli, NK tvoří konstrukce sestavená z ocelových válcovaných nosníků tvaru I s mostovkou z příčně ložených žulových kvádrů. Nosná konstrukce je vlevo rozšířena železobetonovou deskou betonovanou do ztraceného bednění ze svodnic. Ložiska na stávajícím mostě nejsou, trámy jsou zabetonovány do úložných prahů opěr. Délka přemostění je cca 3,0 m, na vtoku více. Šířka stávajícího mostu mezi líci říms je cca 9–9,5 m. Kolmá světlost, tj. šířka prostoru pod mostem, je 2,94 m. Spodní stavbu tvoří plné masivní tížné opěry z nepravidelného zdiva – opracované kvádry pod nosníky s mezilehlou výplní, levostranně rozšířené betonovými opěrami. Založení není možné ověřit, předpokládá se plošné na základových pasech.
