Inženýrsko-geologický průzkum pro most v ulici Řevnická, město Mníšek pod Brdy

ČÍSLO ZAKÁZKY: 235808

EVIDENČNÍ ČÍSLO ČGS: ČGS/3448/2023

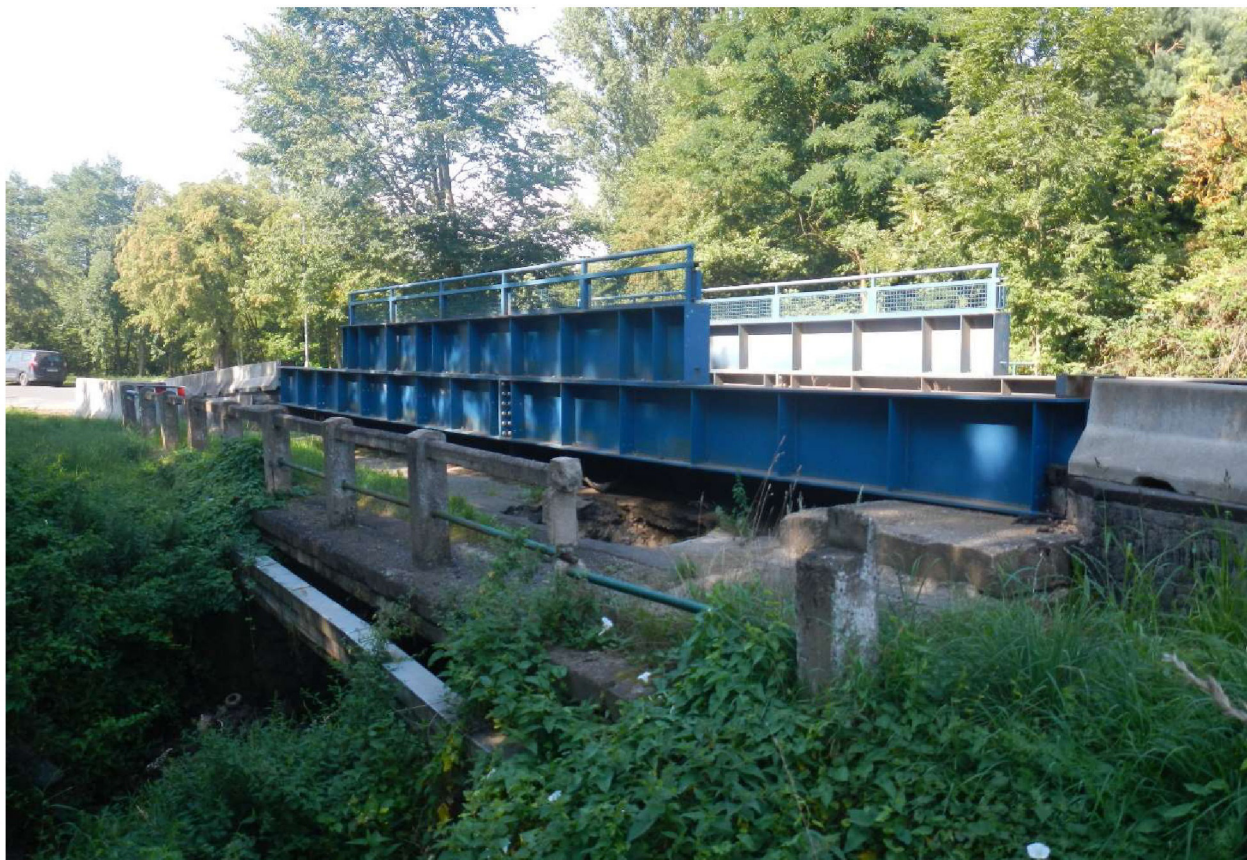
Pohled směr JZ na zájmový most.

Dotčený most se nachází 200 m západně od sjezdu na 18 km z dálnice D4. V době terénních prací se zde nacházel provizorní most přes Bojovský potok. Starší most leží pod ním a má na několika místech patrné propady bývalé vozovky. Terén je zde plochý se zařzlým průběhem koryta potoka.

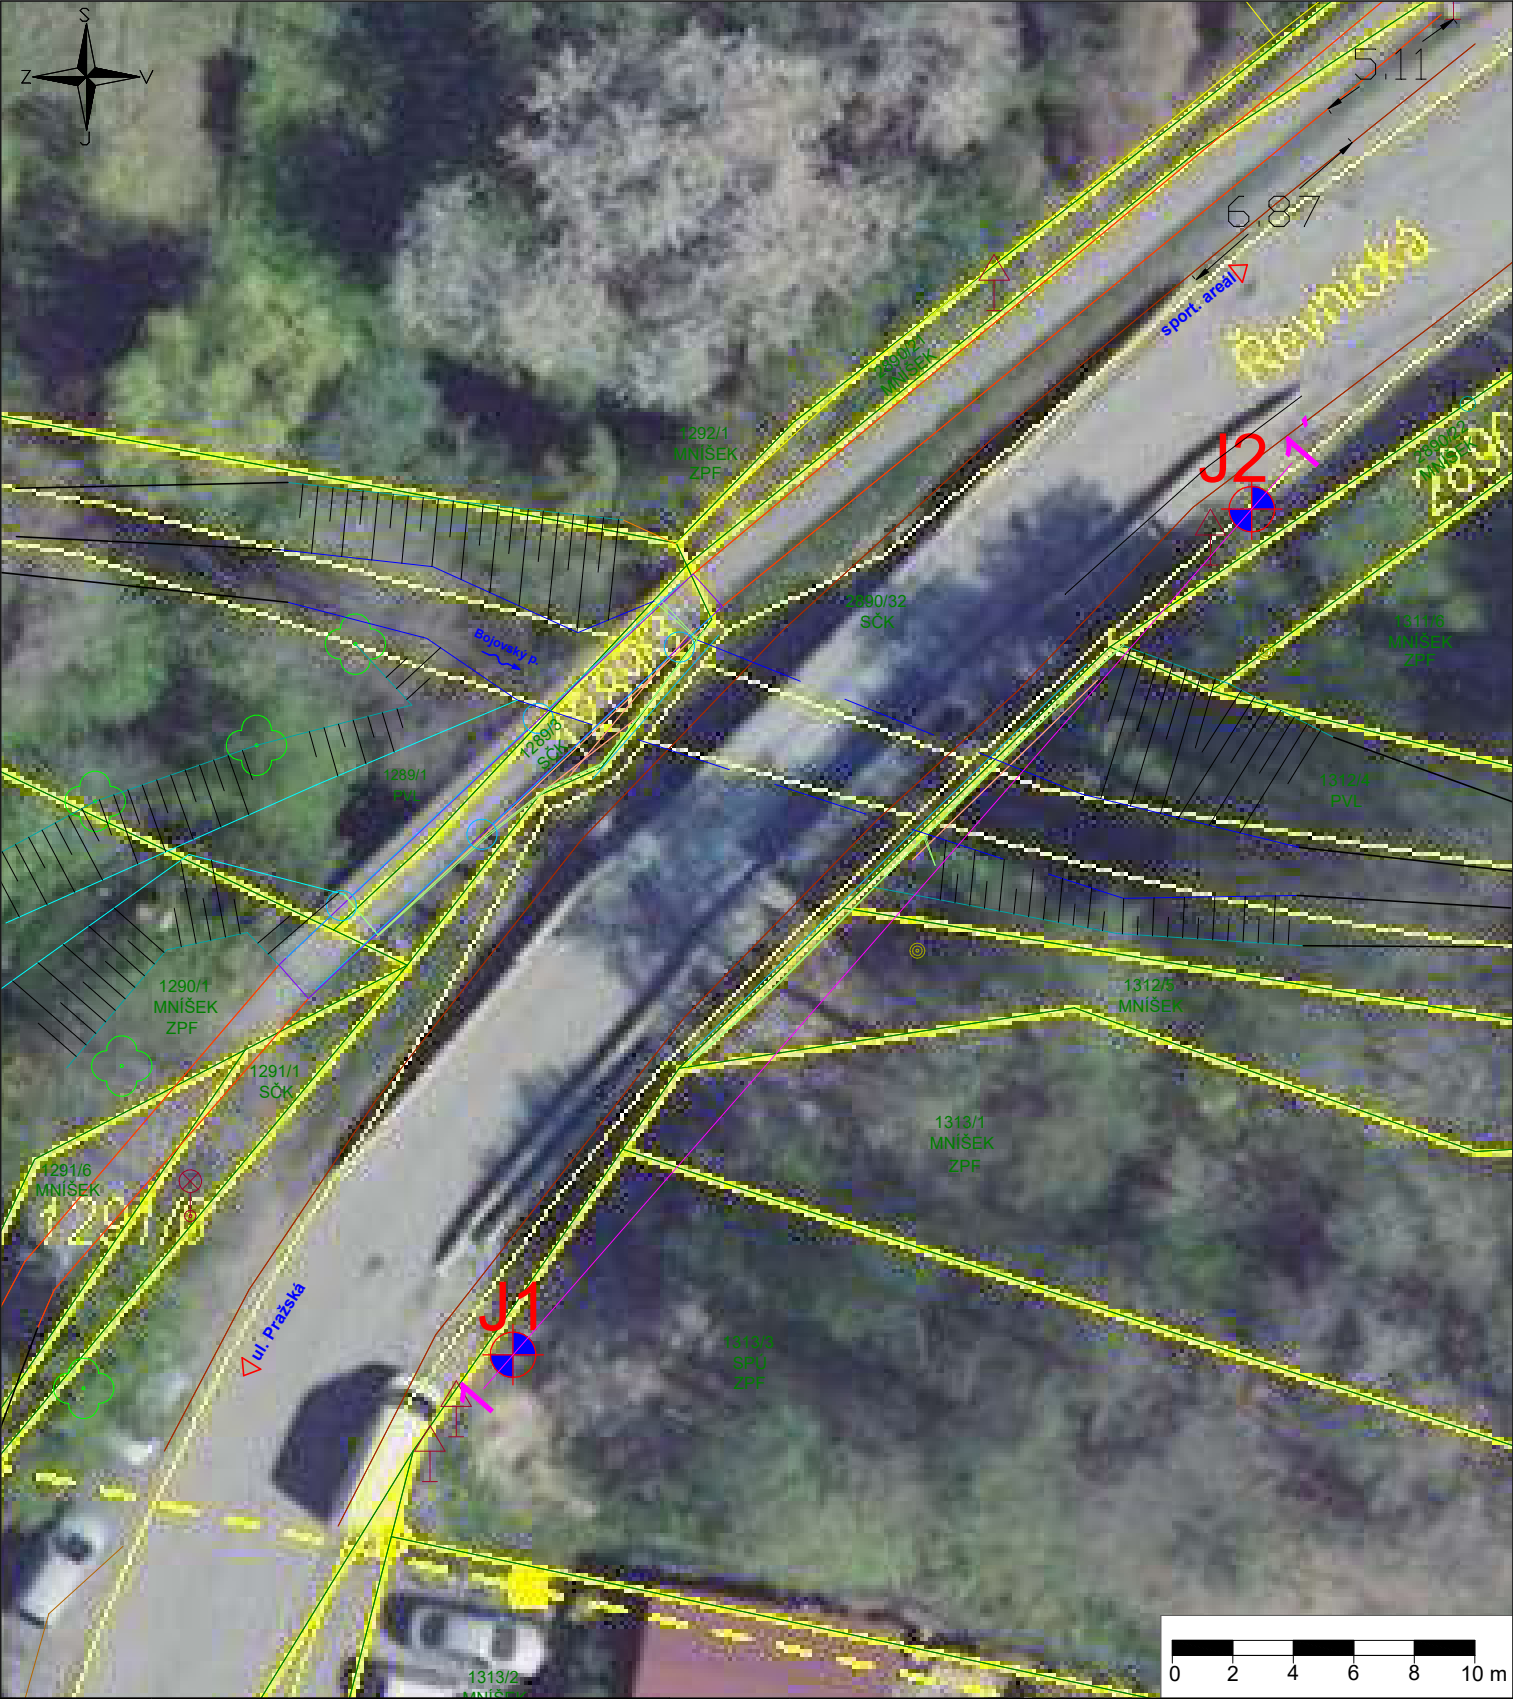
Příloha 1.

<div>Legenda:</div> <div><div><div></div></div><div>nový stav plánovaného mostu</div></div> <div><div><div></div></div><div>Linie schématického IG řezu</div></div> <div><div><div></div></div><div>Průzkumné sondy</div></div>	Zhotovitel:	Mgr. Ján Studenec, Trubská 626, Hlásná Třebáň			
	Objednatel:	Ing. David Mlčák, firma: Midakon s.r.o., Na Návsí 18/4, 620 00, Brno.			
	Akce:	Inženýrsko-geologický průzkum pro most v ulici Řevnická, město Mníšek pod Brdy			
		Datum:	Měřítko:	Výkres:	Vypracoval:
		9/2023	1 : 250	1 x A4	Mgr. Ján Studenec
Příloha:		Situace objektů a průzkumných prací na pozemku

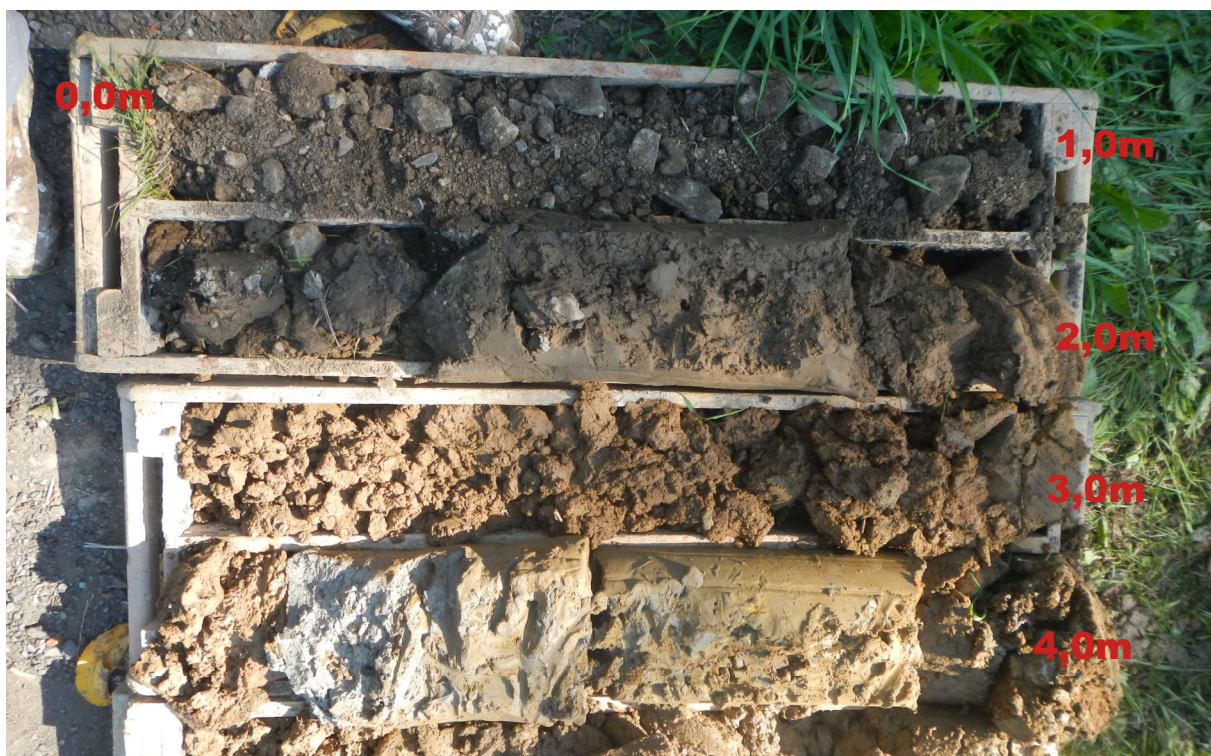
Jádro vrtu J1 (hloubka 0 - 4 m).

J1	Jádrový vrt o průměru:		195/182 mm	Naražena h. p. v: 4,0 m p.t. Ustálena h. p. v: 3,0 m p.t.
Vrstva	Metráž	Popis		Zatřídění
(GT0)	0,00 m 1,40 m	Navážka: hlína štěrkovitá. Štěrkovitá frakce dosahuje 30-100 mm, ojediněle 200 mm rozměru. Lokálně se vyskytují kusy cihel.		Navážka F2 CG Y
kvartér				
(GT1)	1,40 m 3,90 m	Jemnozrnné náplavy s lokálními polohy s vysokým podílem organické hmoty		Jíl, Jíl písčitý F4 CS O, F6 CI O
(GT2)	3,90 m 5,40 m	Štěrk hlinitý hnědé barvy. Nepravidelně se střídají polohy s dominancí úlomků o 20-30 mm velikosti a poloh hrubozrnných 100 – 200 mm.		Štěrk hlinitý G4 GM
Předkvartér				
(GT3)	5,40 m 6,60 m	Eluvium drob charakteru silně ulehlého kompaktního štěrku s jílovitou příměsí.		Eluvium drob (R6), G3 G-F
(GT4a)	6,60 m 7,50 m	Zvětralé droby šedé barvy. Souhrnná pevnost je pro rozpukání nízká tedy (R4).		R4
(GT4b)	7,50 m 8,00 m	Zdravé droby šedo-černé barvy. Hornina je obtížně vrtatelná. Pevnost horniny je horní hranice střední pevnosti R3.		R3 (R2)

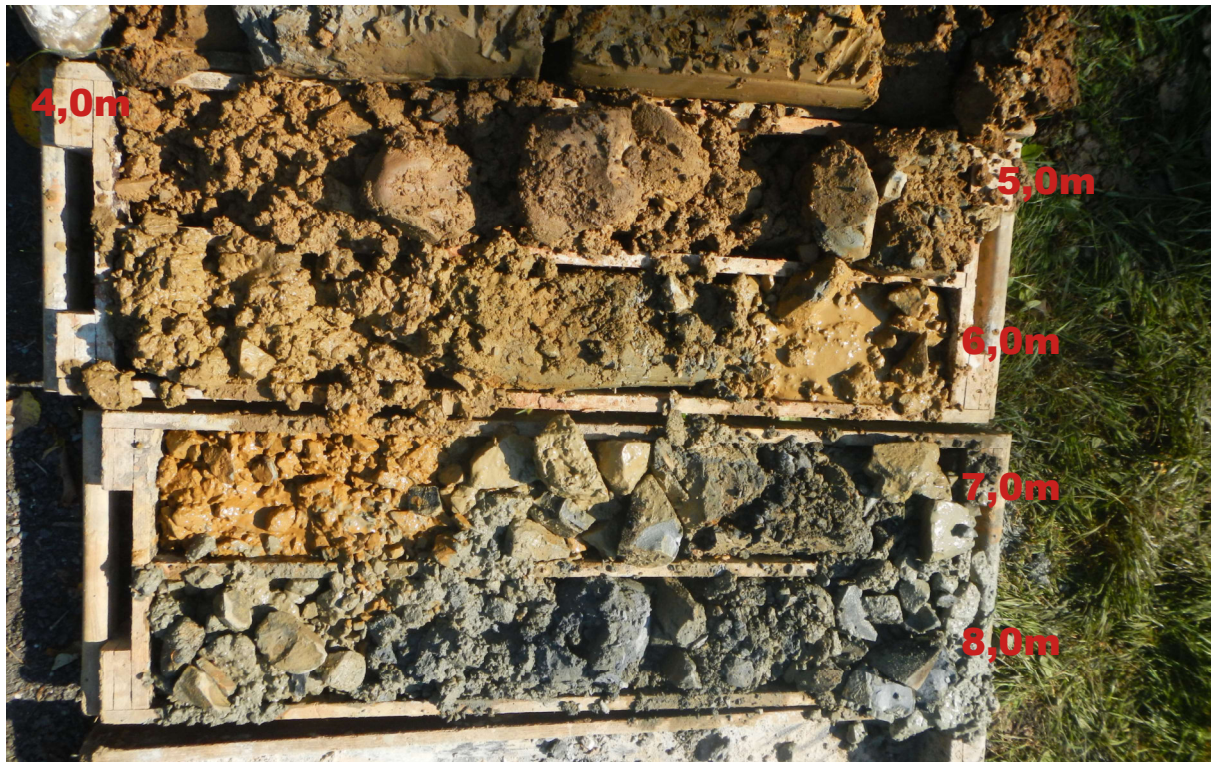
Jádro vrtu J1 (hloubka 4 - 8 m).
