## ZÁVĚREČNÁ ZPRÁVA

### Inženýrskogeologický průzkum pro založení propustku pod silnicí III/3284 v k. ú. Sendražice u Kolína

Č. zakázky zhotovitele: 22 1110

Zhotovitel: **GEOMIN s. r. o.**  
Znojemská 78, 586 01 Jihlava  
IČO: 60701609, DIČ: CZ60701609  
tel.: 603 512 492, e-mail: geomin@geomin.cz

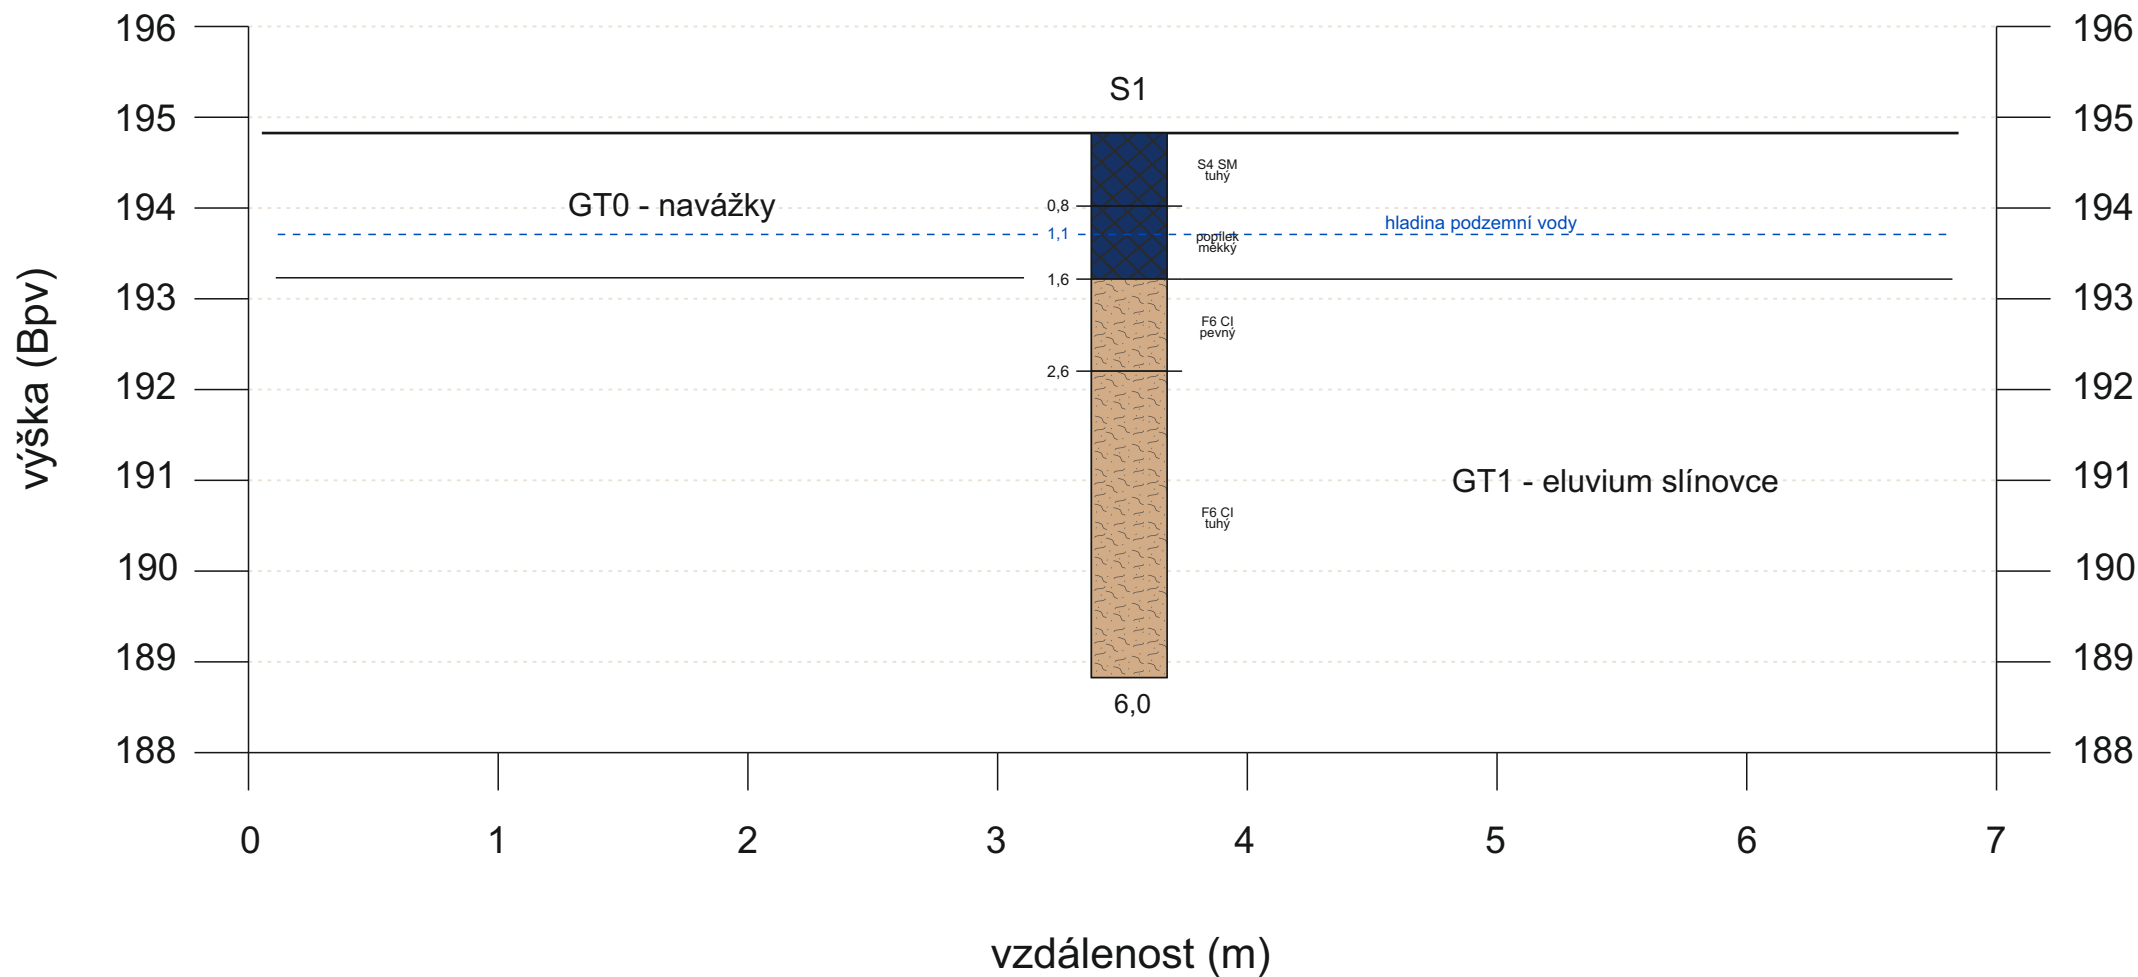
# Geologický řez S1

**GEOLOGICKÝ ŘEZ**

Průzkumnými pracemi byly na lokalitě zastiženy navážky (GT0) o mocnosti 1,6 m a pod nimi až do báze vrtu eluvium slínovce (GT1) charakteru zeminy – jílu se střední plasticitou. Geologický profil vrtu je znázorněn v přílohách č. 1 a 4.
