II/503 Nymburk, most ev. č. 503-004 přes Labe

Diagnostický průzkum pilířů mostu

listopad 2019

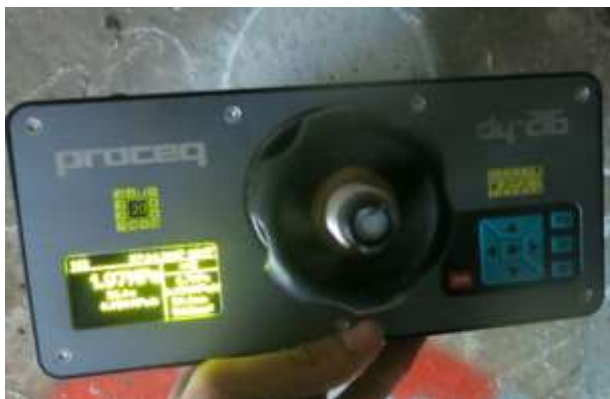
Měření bylo provedeno v souladu s návodem výrobce přístroje dle postupu uvedeného v normě ČSN 73 6242, příloha B – Přilnavost vrstev a pevnost v tahu povrchových vrstev. Pro měření byl použit odtrhový přístroj DY-216 od výrobce Proceq.

Obr. 3.3 Odrhový přístroj DY-216 od firmy Proceq

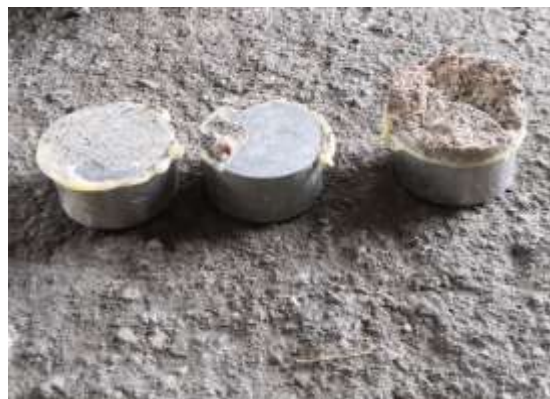
Obr. 3.4 Zkušební terče po odtržení

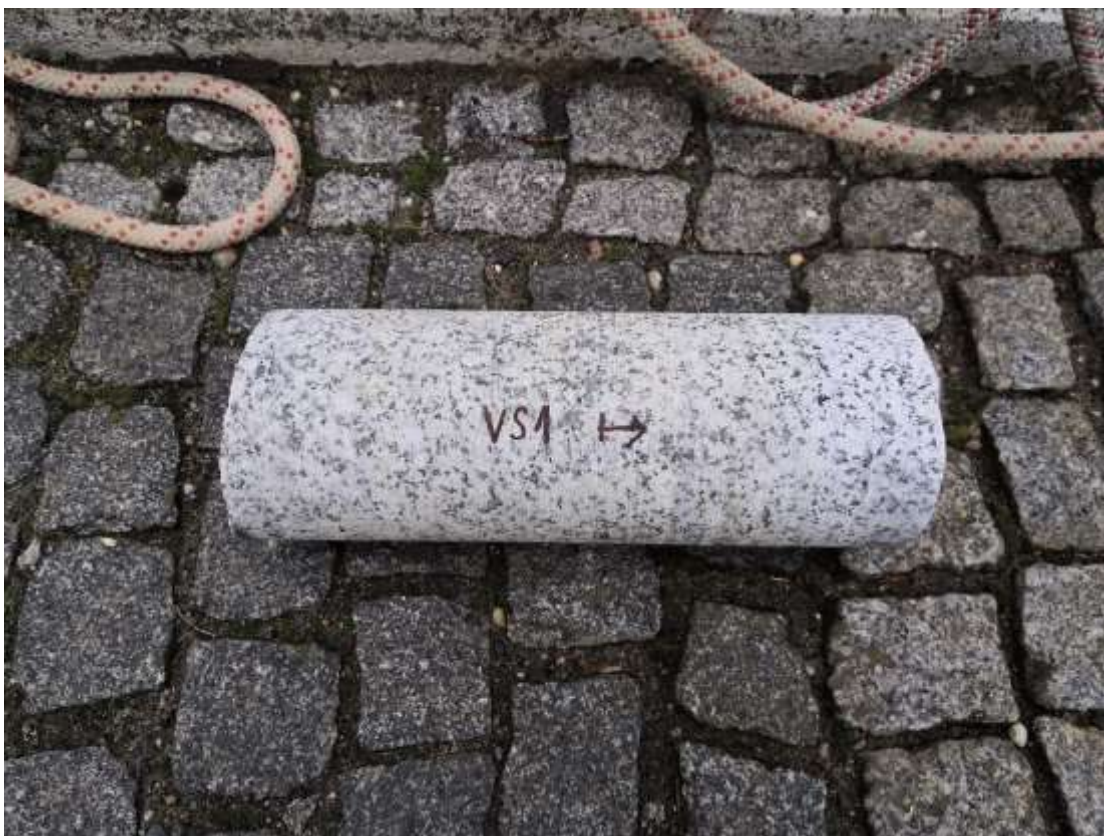
V průběhu prací byl odebrán vzorek z vrtu v kamenném obkladu délka cca 25 cm, ve kterém nebyl zastižen beton (celý vzorek se skládal z kamenného obkladu). Následně bylo po telefonické konzultaci s objednatelem (Ing. Řehoř) rozhodnuto o změně počtu a umístění odběrných míst vzorků jádrových vývrťů.

Fotografie č.1 – jádrový vývrt VS1 (pilíř P3)

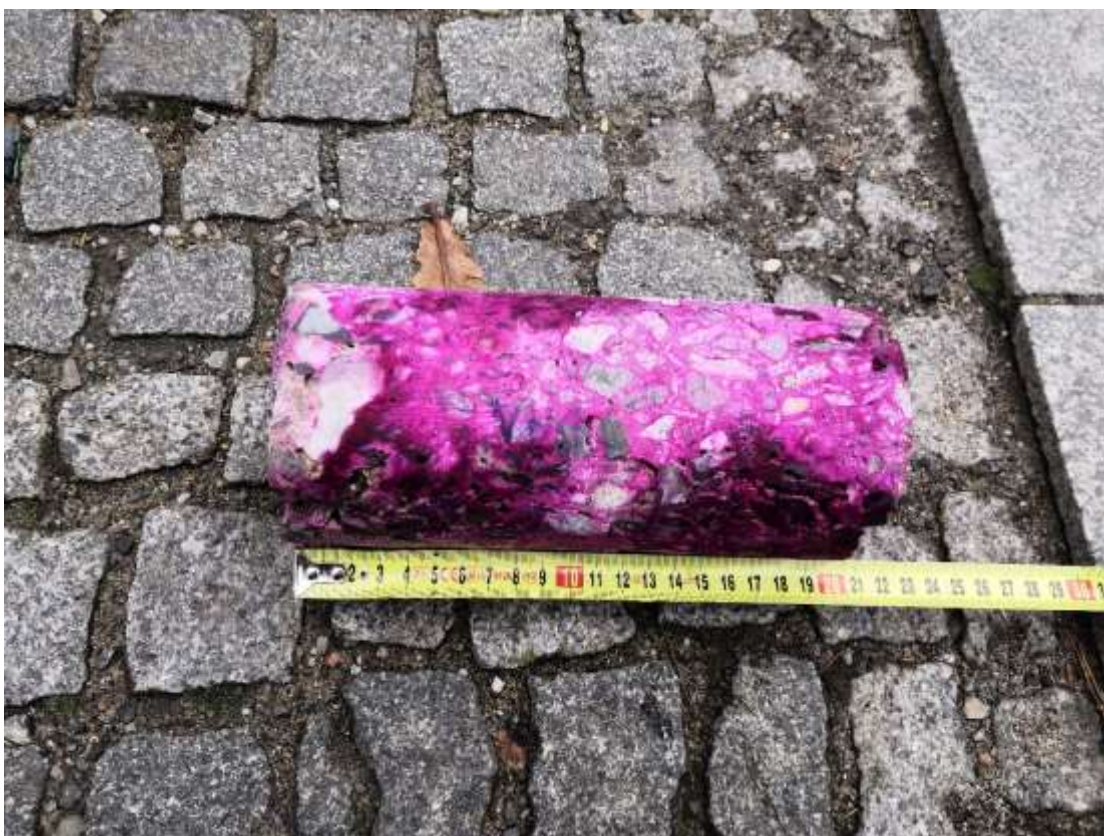
Fotografie č.2 – jádrový vývrt VH1 (pilíř P3)

označení vývrtnu ^{*)} poloha vývrtnu ^{*)} laboratorní číslo vzorku	VH1 pilíř P3 3021/19
popis vývrtnu	Vývrtem vede podélná pracovní spára různě zbarvenými betony. Beton světlé barvy - HTK, na řezu vydrolený, zrna kameniva se vylupují. Beton tmavší barvy - HDK, u pracovní spáry nedohutněno, jinak bez viditelných vad.
<i>parametry vývrtnu (ČSN 73 6172)^{N)}</i>	
rozložení hrubého kameniva	rovnoměrné
množství / druh hrubého kam.	20 % objemu / HTK 35 % objemu / HDK (štíhlá zrna)
maximální zrno [mm]	25 x 15
zhutnění betonu	hutný

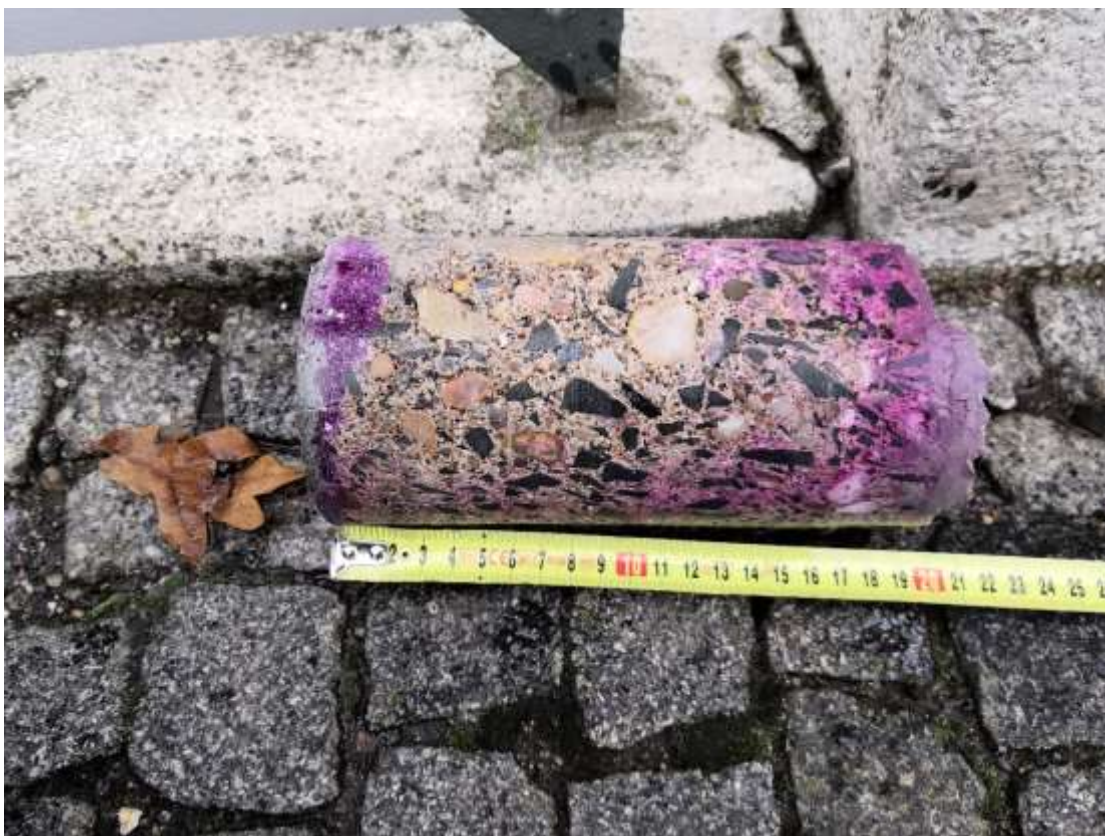
Fotografie č.3 – jádrový vývrt VH2A (pilíř P2)

označení vývrtu ^{*)} poloha vývrtu ^{*)} laboratorní číslo vzorku	VH2A pilíř P2 3022/19	VH2B pilíř P2 3023/19
popis vývrtu	Beton dutinatý až pórovitý, na řezu vydrolený.	Beton dutinatý až pórovitý, na řezu vydrolený.
<i>parametry vývrtu (ČSN 73 6172)^{N)}</i>		
rozložení hrubého kameniva	rovnoměrné	rovnoměrné
množství / druh hrubého kam.	30 % objemu / HDK (štíhlá zrna) + HTK (velká zrna)	20 % objemu / HTK
maximální zrno [mm]	17 x 11 (HDK) / 40 x 25 (HTK)	22 x 17
zhutnění betonu	dutinatý	dutinatý

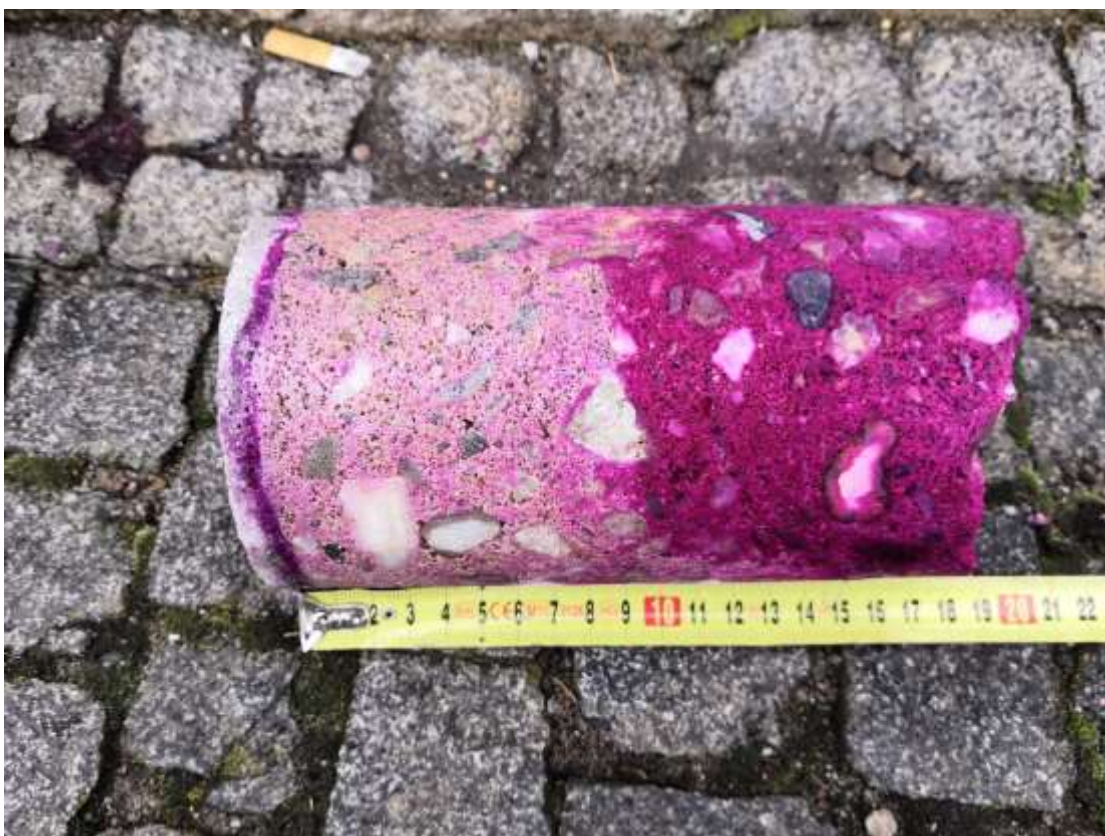
Fotografie č.4 – jádrový vývrt VH2B (pilíř P2)

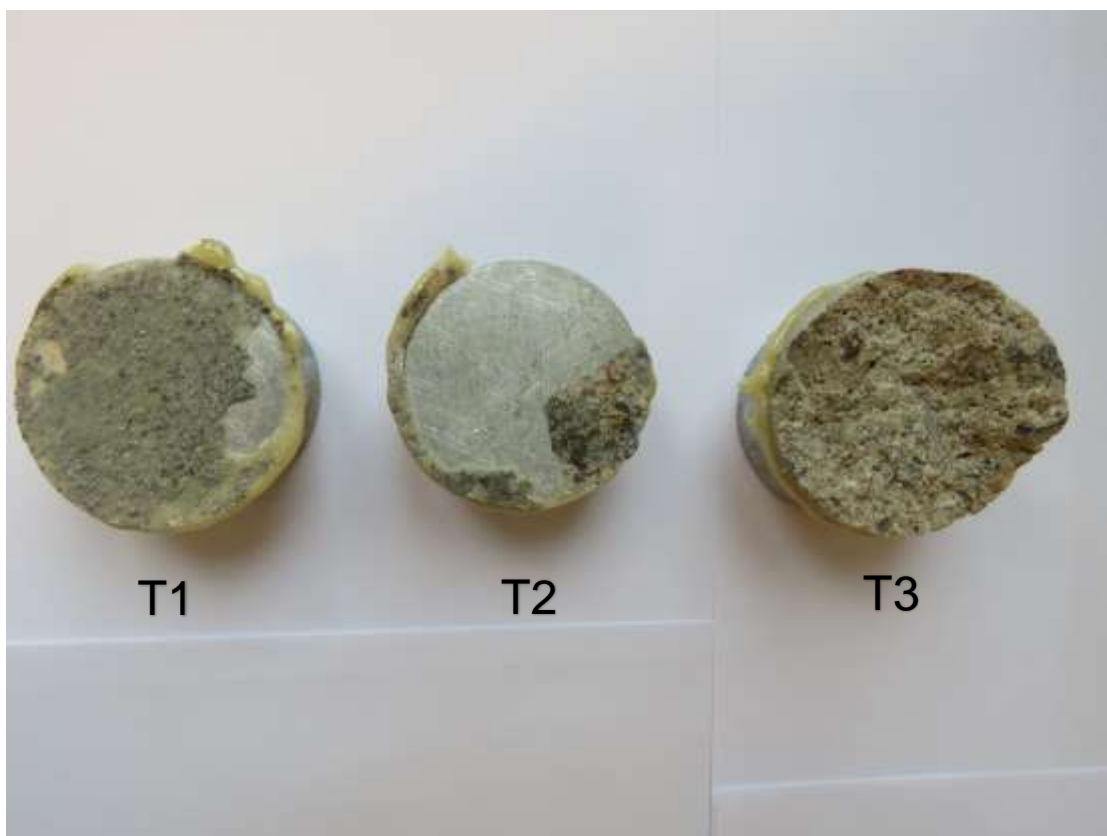
Ve dvou případech (zkušební místa T1 a T2) došlo ke kombinaci porušení mezi terčem a lepidlem a porušení mezi sanační hmotou a betonem (případně i v betonu). Vzorek T2 byl vyřazen, podle ČSN se nehodnotí, protože plocha porušení Y/Z přesáhla předepsaných 25%. Vzorek T1 kritériu vyhovuje.

Fotografie č.5 – vzorky odtrhových terčů T1, T2 a T3
