DIAGNOSTICKÝ PRŮZKUM
KONSTRUKCE VOZOVKY
SILNICE II/240 VELKÉ PŘÍLEPY
KM 4,750 - 7,502

Zpráva č. DV-25-024-1B z 05/2025

Krajská správa a údržba silnic
Středočeského kraje, p.o.
Zborovská 11
150 21 Praha 5

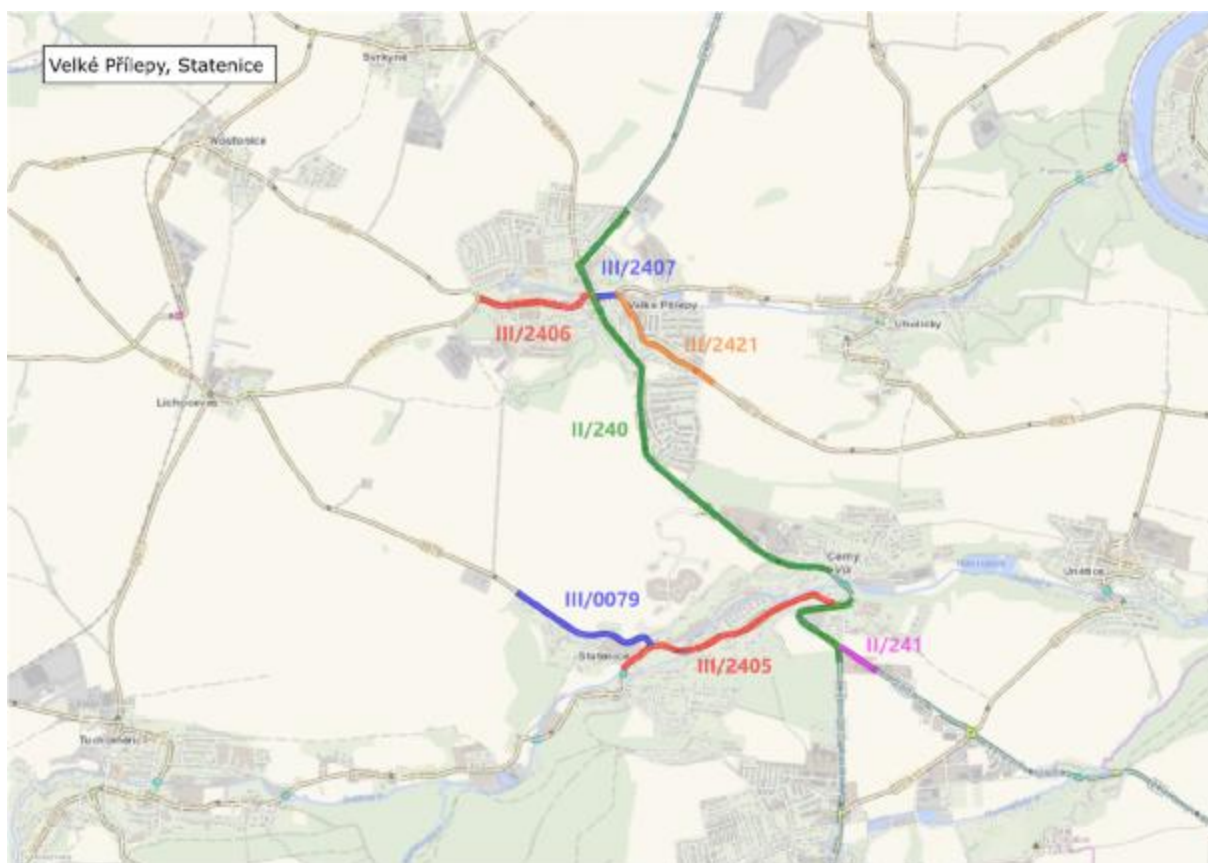
Obr. 1 - Situace úseku

Začátek úseku je definován v provozním staničení km 4,750. Konec úseku je definován v provozním staničení km 7,502. Celková délka úseku je 2,752 km. Jedná se o obousměrnou komunikaci, v každém směru se nachází jeden jízdní pruh. Průměrná šířka vozovky je 7 m. Krajnice vozovky je nezpevněná, v intravilánu lokálně ohraničená obruby. Komunikace je odvodněna do UV, vsakovacích příkopů a na svah tělesa komunikace. Průběh úseku: km 4,750 - 5,160 intravilán Statenice; km 5,160 - 6,260 extravilán; km 6,260 - 7,502 intravilán Velké Přílepy. Situace úseku je uvedena v následujícím obrázku a v příloze č. I.

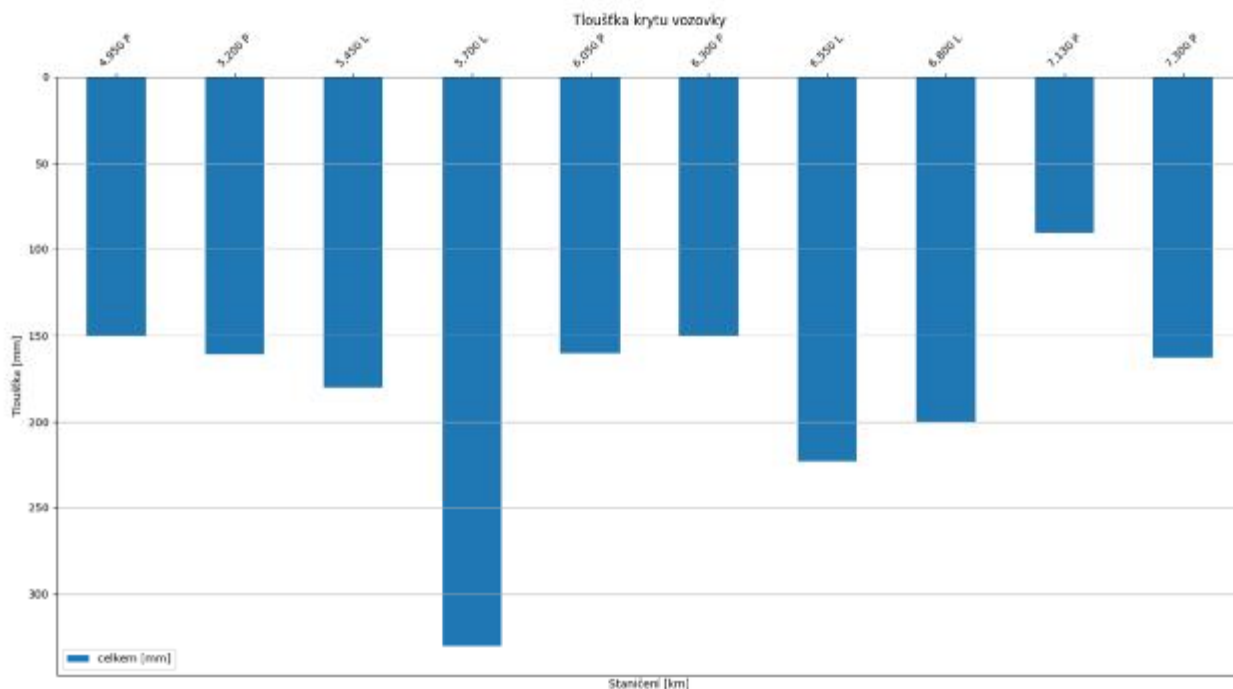
Graf 1

Tloušťky jednotlivých vrstev a celková tloušťka asfaltového souvrství jsou uvedeny v následující tabulce a znázorněny v grafu.

vývrt číslo	staničení [km]	obrusná [mm]	typ	ložní [mm]	typ	I. podkladní [mm]	typ	II. podkladní [mm]	typ	III. podkladní [mm]	typ	IV. podkladní [mm]	typ	celkem [mm]
1	4,950 P	40	AC 11	45	AC 16	38	AC 11	27	AC 11					150
2	5,200 P	30	AC 11	45	AC 16	38	AC 11	48	AC 16					161
10	5,450 L	40	AC 11	35	AC 16	35	AC 11	70	AC 16					180
9	5,700 L	45	AC 11	43	AC 16	45	AC 11	55	AC 16	100	AC 32	42	AC 11	330
3	6,050 P	35	AC 11	45	AC 16	40	AC 11	40	AC 16					160
4	6,300 P	40	AC 11	40	AC 16	70	AC 11							150
8	6,550 L	48	AC 11	55	AC 16	60	AC 11	60	AC 16					223
7	6,800 L	20	AC 11	45	AC 16	40	AC 11	95	AC 22					200
5	7,130 P	45	AC 11	45	AC 16									90
6	7,300 P	35	AC 11	23	AC 11	35	AC 11	70	AC 16					163
průměr		38		42		45		58		100		42		181

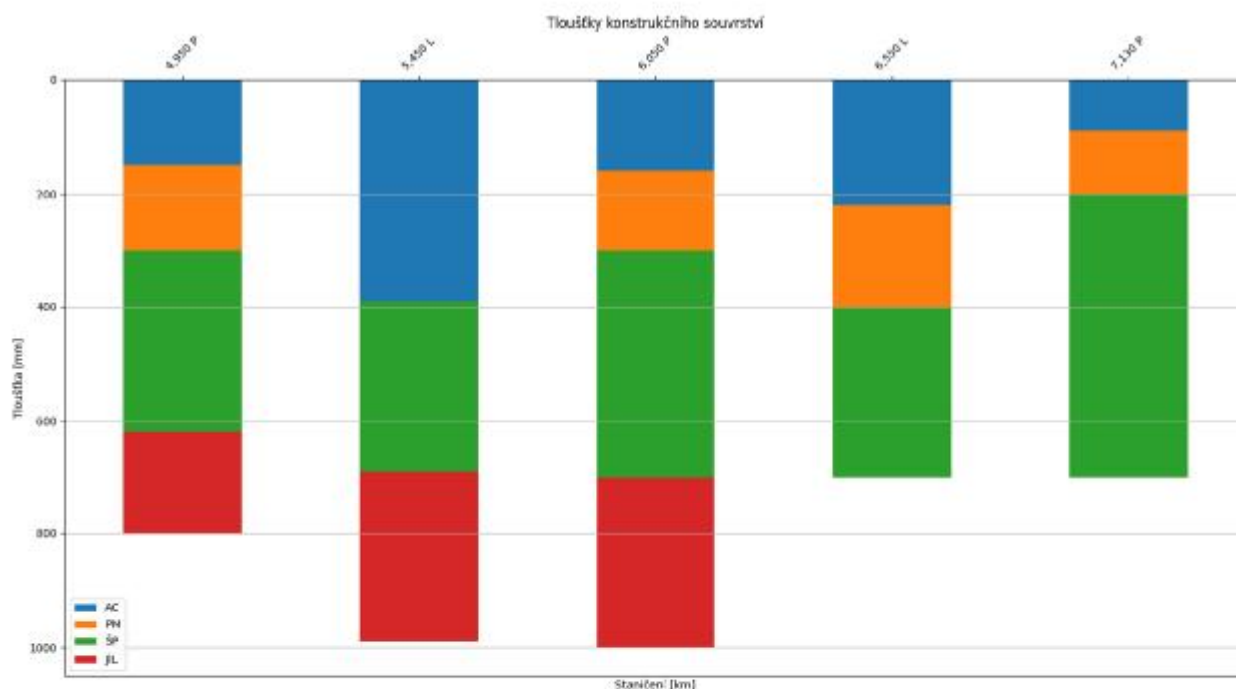
Graf 2

Tloušťky jednotlivých konstrukčních vrstev jsou uvedeny v následujících tabulkách a znázorněny v grafu:

vývrt číslo	staničení [km]	I.vrstva [mm]	typ	II.vrstva [mm]	typ	III.vrstva [mm]	typ	IV.vrstva [mm]	typ	celkem [mm]
1	4,950 P	150	AC	150	PM	320	ŠP	180	F6 CI Jiř se střední plasticitou	800
5	5,450 L	180	AC	210	AC - rozpadlá	300	ŠP	300	F6 CI Jiř se střední plasticitou	990
2	6,050 P	160	AC	140	PM	400	ŠP	300	F6 CI Jiř se střední plasticitou	1000
4	6,550 L	220	AC	180	PM	300	ŠP			700
3	7,130 P	90	AC	110	SC	500	ŠP			700

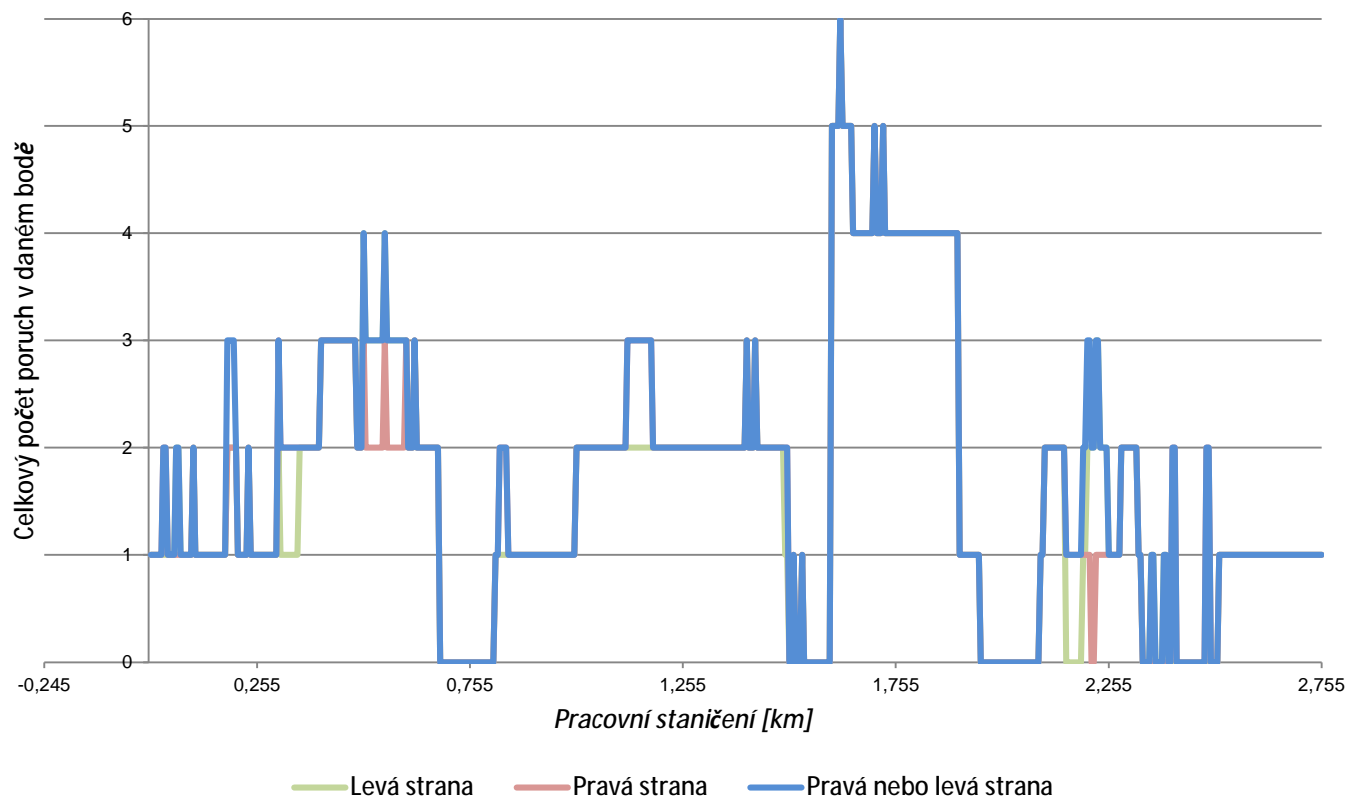
Součtový graf poruch

Povrch vozovky je částečně zasažen kavernami a ztrátou asfaltového tmelu, místy přecházející do hloubkové koroze. Na vozovce se nachází podélné, příčné a síťové trhliny. Dále se na vozovce nachází vyjeté koleje - částečně v kombinaci s plošnou deformací, místy lokální poklesy. Protokol VIP je uveden v příloze č. II.

Název poruchy	Celková délka postižených částí [m]			% zastižené délky komunikace			% ze všech zastižených poruch		
	L	P	L nebo P	L	P	L nebo P	L	P	L nebo P
Kaverny	300	300	300	10,9	10,9	10,9	6,4	6,4	6,4
Ztráta asfaltového tmelu	300	300	300	10,9	10,9	10,9	6,4	6,4	6,4
Hlubková koroze	300	300	300	10,9	10,9	10,9	6,4	6,4	6,4
Síťové trhliny	320	190	360	11,6	6,9	13,1	6,9	4,1	7,7
Trhlina podélná	0	210	210	0,0	7,6	7,6	0,0	4,5	4,5
Trhlina příčná	140	140	140	5,1	5,1	5,1	3,0	3,0	3,0
Vyjeté koleje	2115	2115	2115	76,8	76,8	76,8	45,3	45,3	45,3
Místní pokles	90	40	110	3,3	1,5	4,0	1,9	0,9	2,4
Plošná deformace vozovky	830	830	830	30,1	30,1	30,1	17,8	17,8	17,8

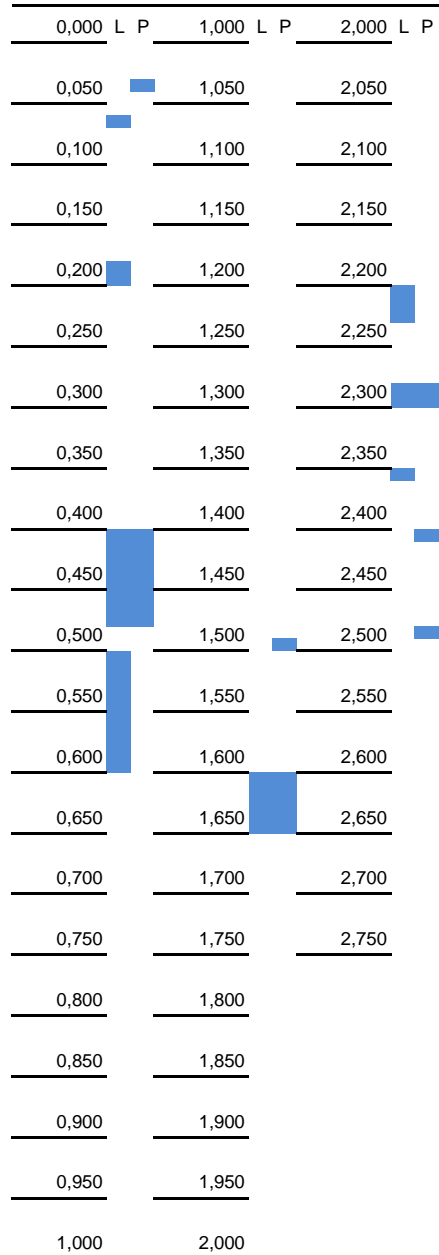
Výskyt poruchy - pracovní staničení

Název poruchy:	Síťové trhliny	Číslo dle TP 82 :	17	Číslo dle. č. ŘSD:	8				
Popis:	V první fázi se podobají mozaikovým trhlinám, ale zasahují všechny asfaltové vrstvy vozovky. Velikost ok je přibližně podle tloušťky asfaltových vrstev 10 - 40 cm.								
Statistické zpracování:	Celková délka postižených částí [m]			% zastižené délky komunikace			% ze všech zastižených poruch		
	L	P	L nebo P	L	P	L nebo P	L	P	L nebo P
	320	190	360	11,6	6,9	13,1	6,9	4,1	7,7
Poznámka:

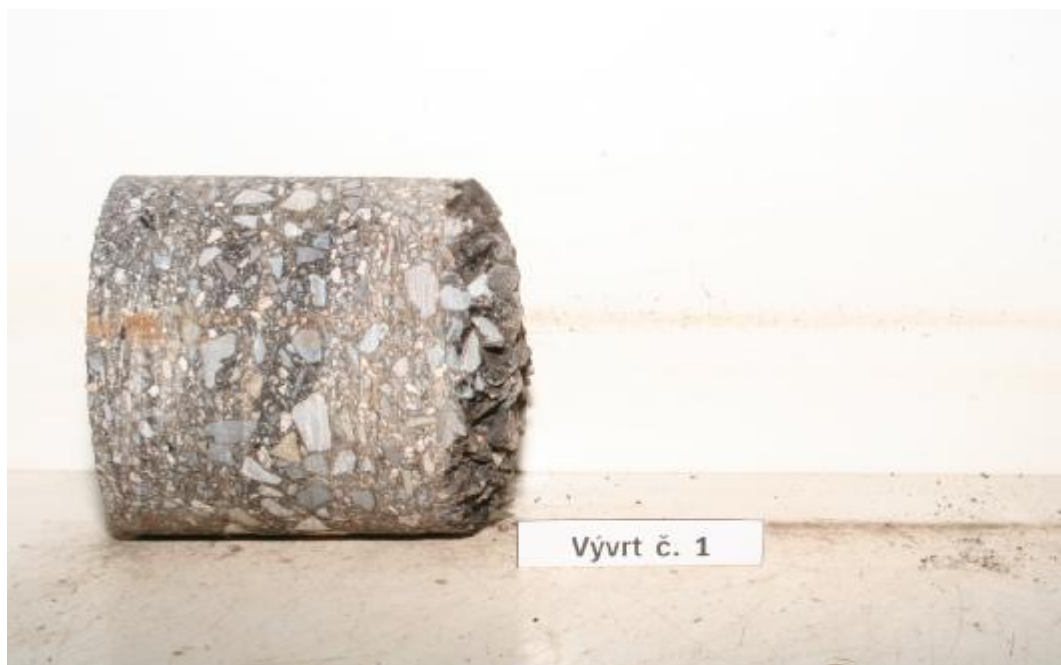
3,5 kN	AC 11	40 mm
8,3 kN	AC 16	45 mm
4,0 kN	AC 11	38 mm
	AC 11	27 mm

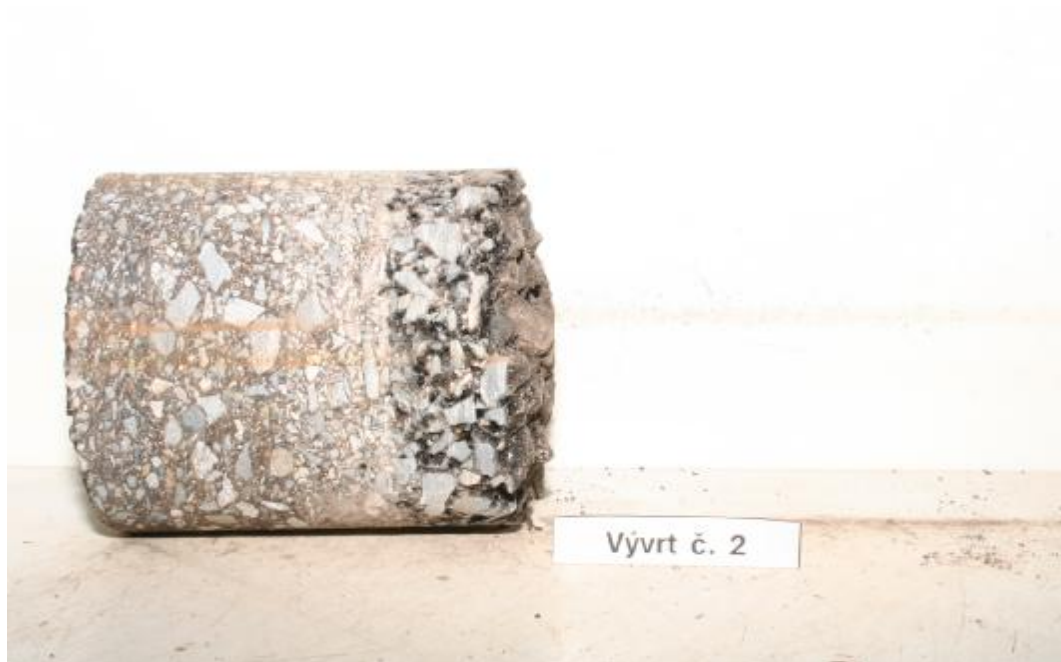
5,0 kN	AC 11	30 mm
10,1 kN	AC 16	45 mm
6,3 kN	AC 11	38 mm
	AC 16	48 mm

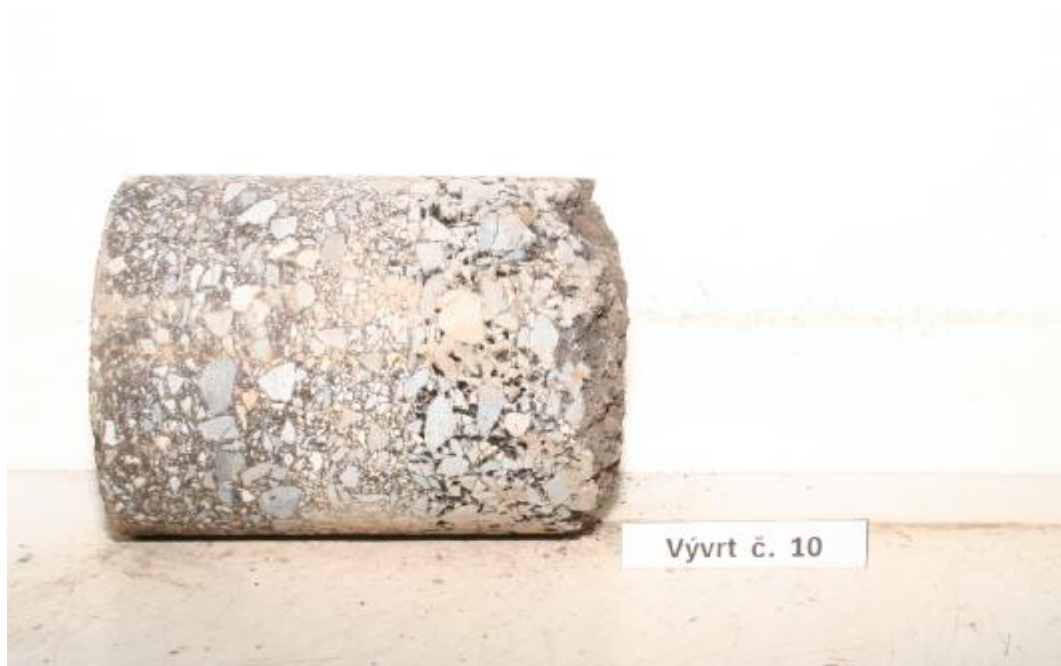
5,2 kN	AC 11	40 mm
6,3 kN	AC 16	35 mm
2,5 kN	AC 11	35 mm
	AC 16	70 mm

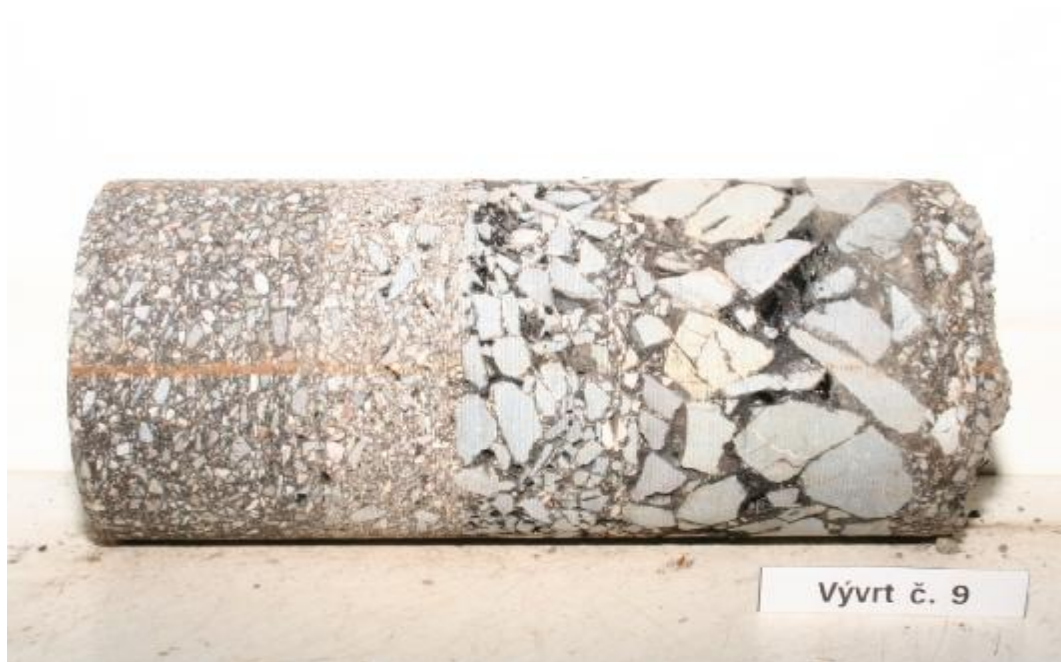
7,1 kN	AC 11	45 mm
5,0 kN	AC 16	43 mm
3,3 kN	AC 11	45 mm
4,7 kN	AC 16	55 mm
	AC 32	100 mm
	AC 11	42 mm

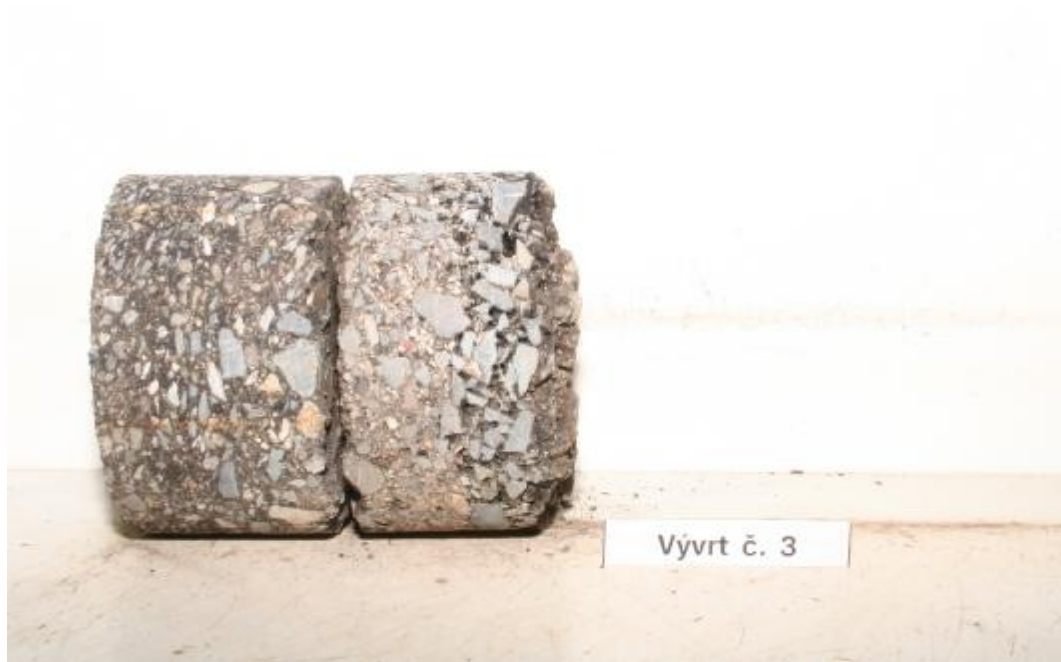
spojení vrstev		tloušťka vrstvy
7,4 kN	AC 11	35 mm
	AC 16	45 mm
4,5 kN	AC 11	40 mm
	AC 16	40 mm

nespojeno

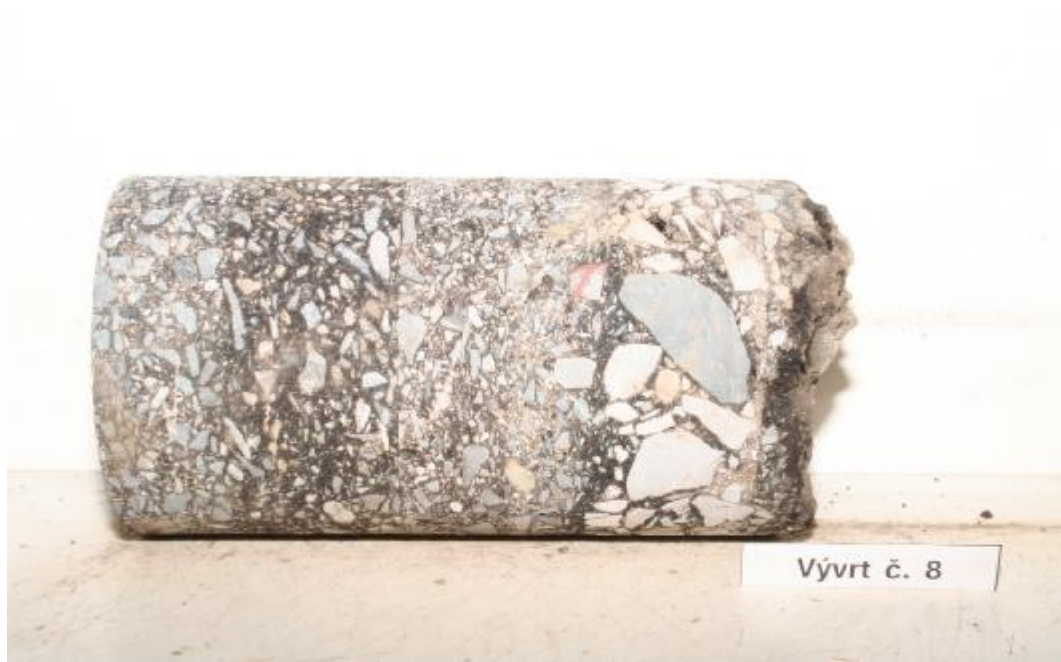
8,5 kN	AC 11	48 mm
4,7 kN	AC 16	55 mm
5,2 kN	AC 11	60 mm
	AC 16	60 mm
	PM	37 mm

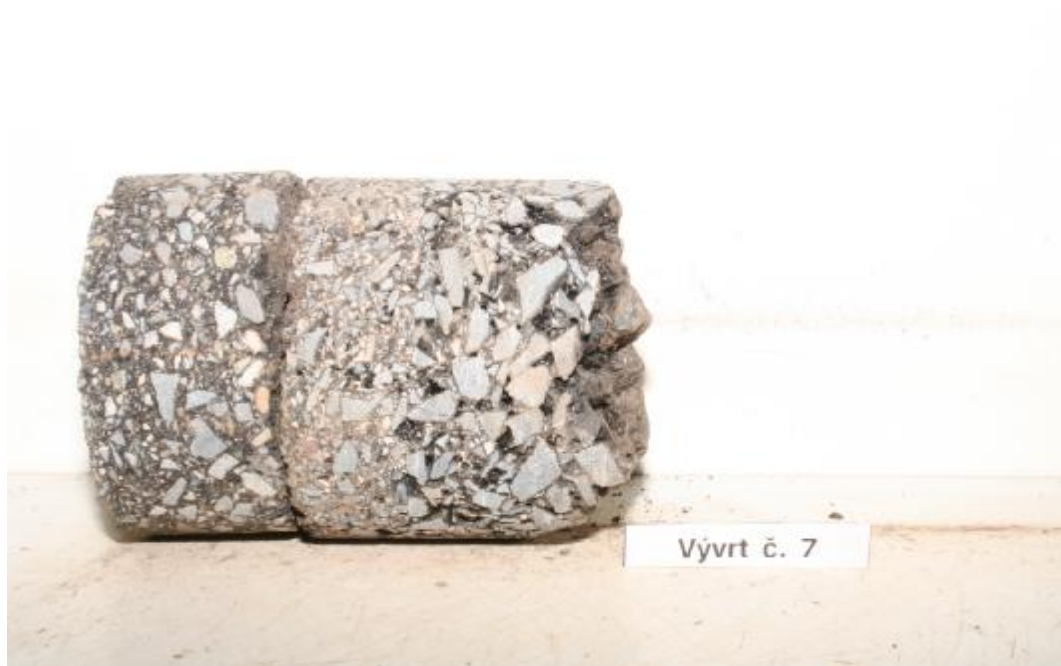
VÝVRT č. 7 - staničení km 6,800 L

spojení vrstev		tloušťka vrstvy	
nespojeno	3,6 kN	AC 11	20 mm
		AC 16	45 mm
		AC 11	40 mm
		AC 22	95 mm

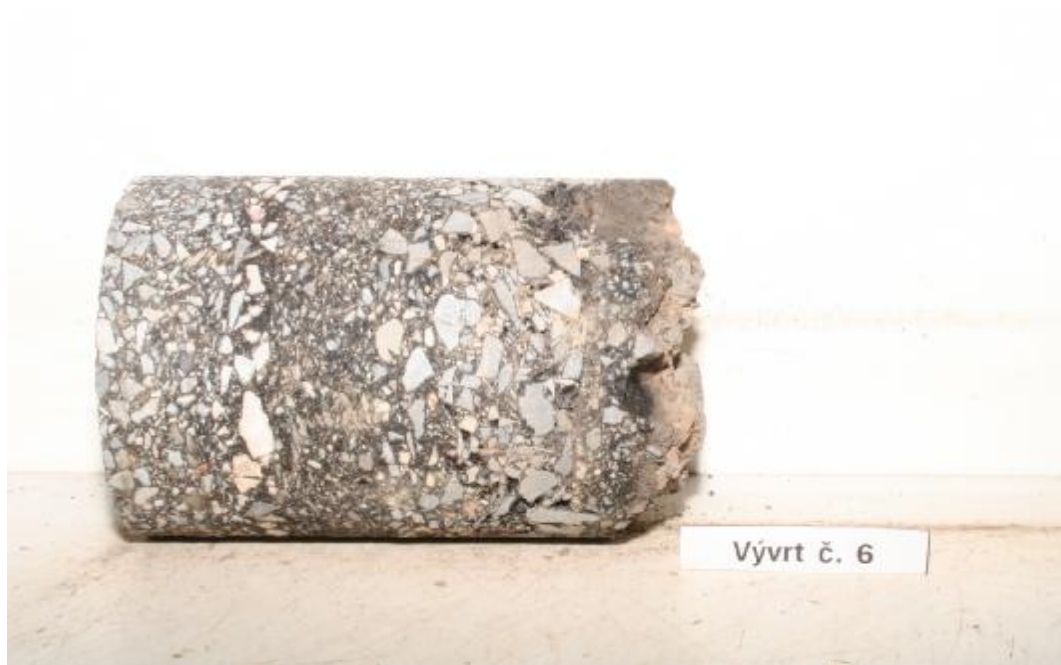
3,6 kN	AC 11	35 mm
4,5 kN	AC 11	23 mm
8,5 kN	AC 11	35 mm
	AC 16	70 mm
	PM	47 mm

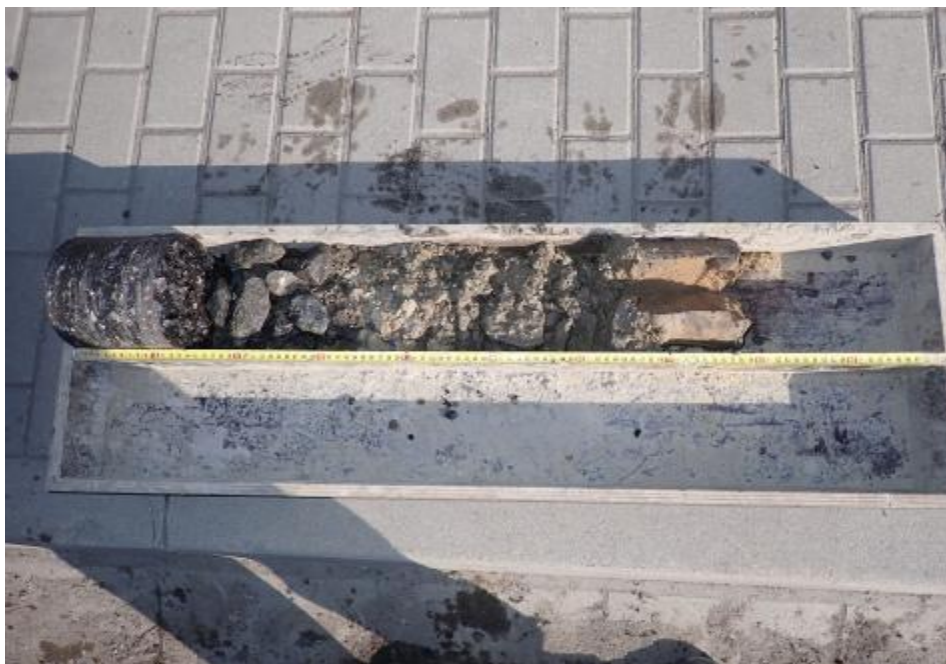
AC	150 mm
PM	150 mm
ŠP	320 mm
F6 CI Jíl se střední plasticitou	180 mm

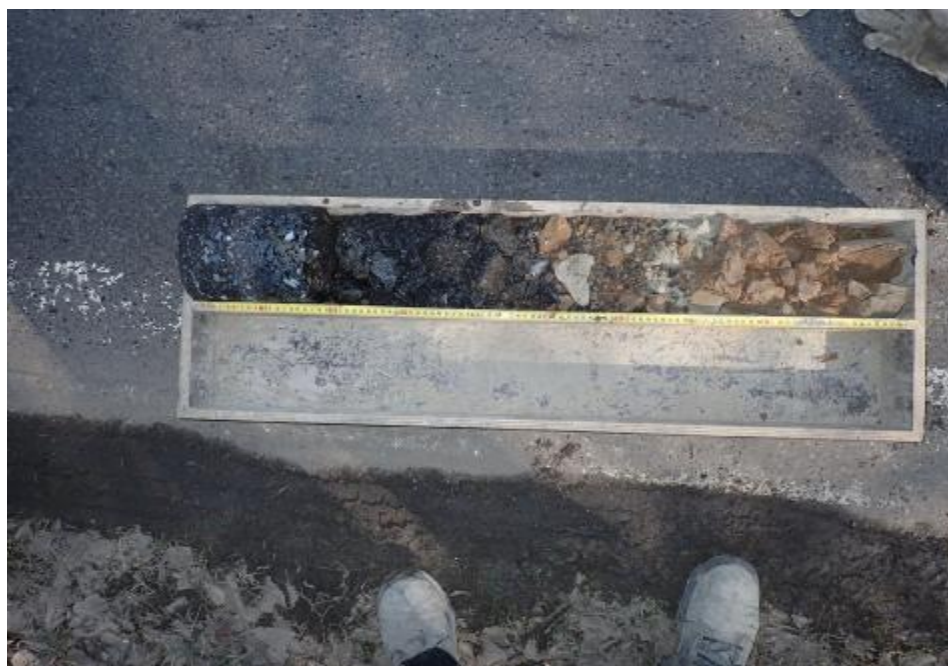
AC	180 mm
AC - rozpadlá	210 mm
ŠP	300 mm
F6 CI Jíl se střední plasticitou	300 mm

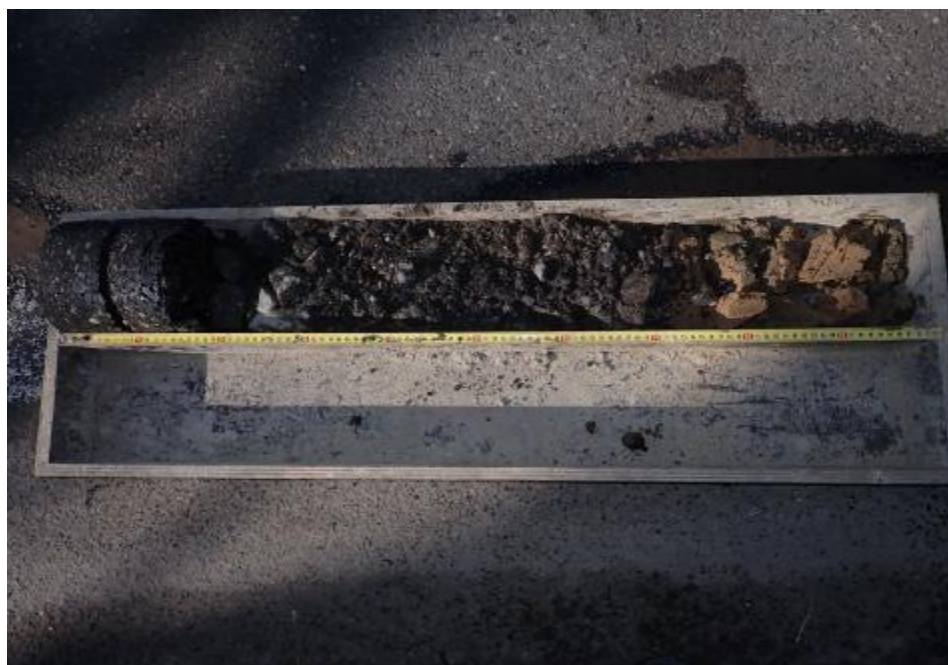
AC	160 mm
PM	140 mm
ŠP	400 mm
F6 CI Jíl se střední plasticitou	300 mm

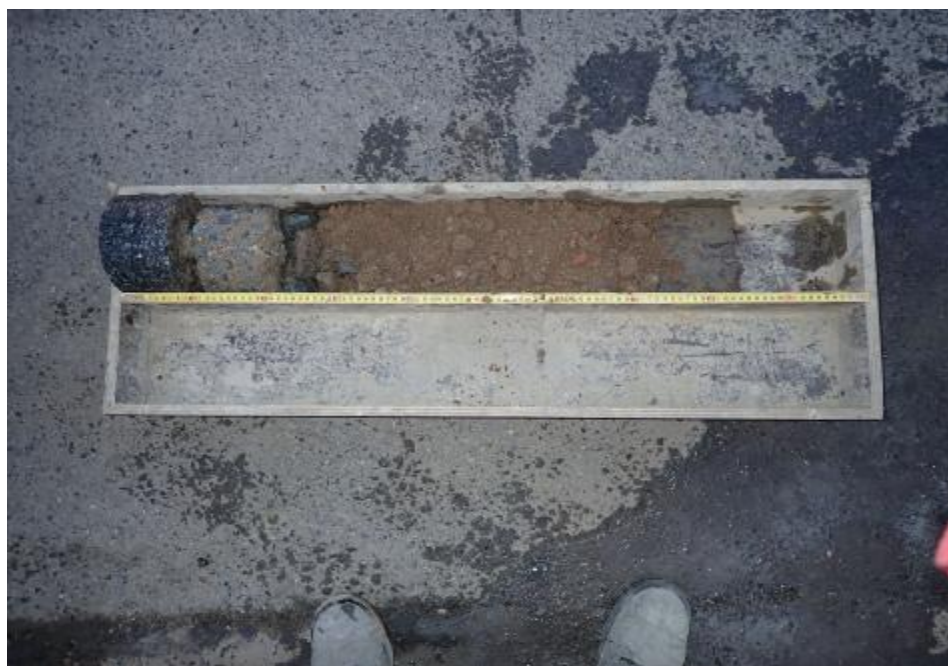
SONDA č. 3 - staničení km 7,130 P

tloušťka vrstvy	
AC	90 mm
SC	110 mm
ŠP	500 mm

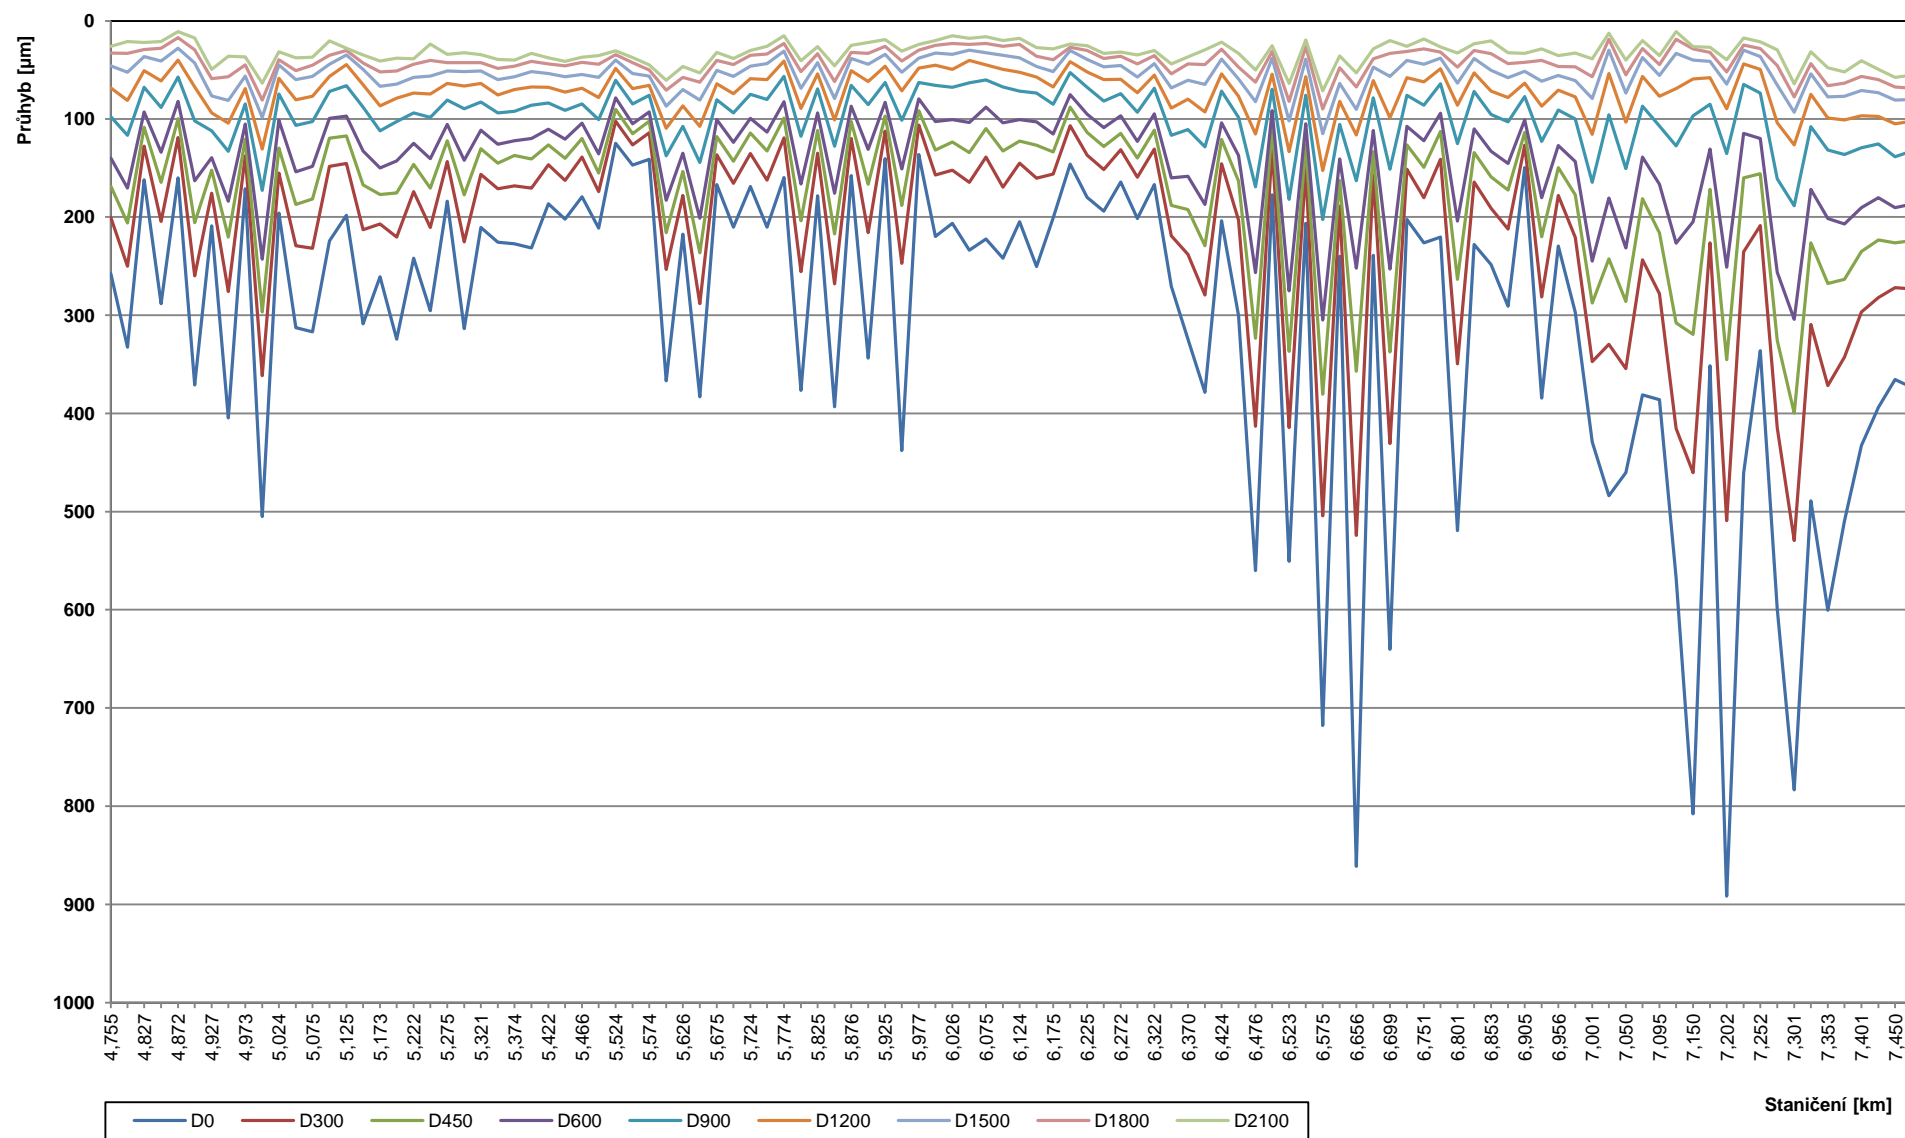
Bodové měření únosnosti konstrukce rázovým zařízením FWD bylo provedeno v kroku 25 m. Měřen byl pravý i levý jízdní pruh. Z naměřených průhybů byly vzhledem k dopravnímu zatížení a konstrukční skladbě vypočteny moduly pružnosti. Návrhové období = 25 roků, návrhová úroveň porušení D1. Výsledky měření únosnosti prokázaly, že konstrukce vozovky v citovaném úseku je místy nehomogenní a místy nedostatečná. Dosažené výsledky měření únosnosti, zjištěné průhyby, vypočtené rázové moduly pružnosti jsou uvedeny v příloze V.

Staničení [km]	Zatížení [MPa]	Naměřené průhyby [μm]										Moduly pružnosti vrstev [MPa]			Zbytková životnost / zesílení	
		D0	D300	D450	D600	D900	D1200	D1500	D1800	D2100	E1	E2	Ep	roky	[cm]	
7,401	0,707	433	297	235	190	129	97	71	57	41	1753	423	69	3	8	
7,424	0,707	394	282	223	180	126	98	73	60	50	2033	525	68	7	6	
7,450	0,707	366	272	226	190	139	105	81	68	58	2378	743	59	25	0	
7,475	0,707	374	273	224	187	133	102	80	69	55	2127	716	62	24	1

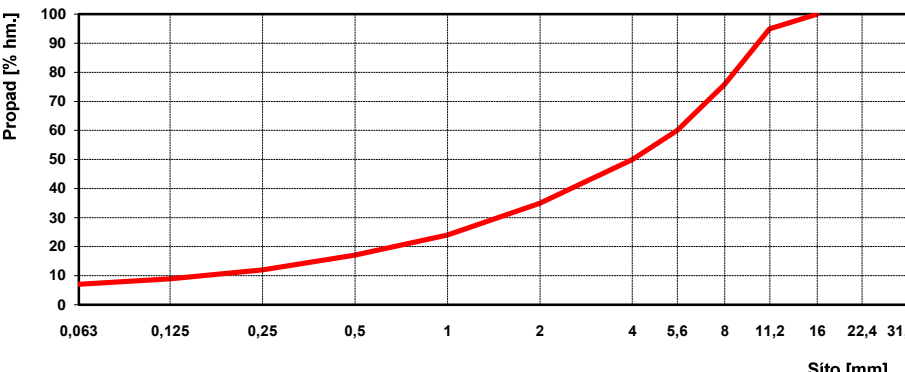
Stanovení zrnitosti směsi kameniva				ČSN EN 12697-2+A1

Zrnitost kameniva	
				Síto	Propad [% hm.]
				16 mm	100
				11,2 mm	95
				8 mm	76
				5,6 mm	60
				4 mm	50
				2 mm	35
				1 mm	24
				0,5 mm	17
				0,25 mm	12
				0,125 mm	9
				0,063 mm	7,0

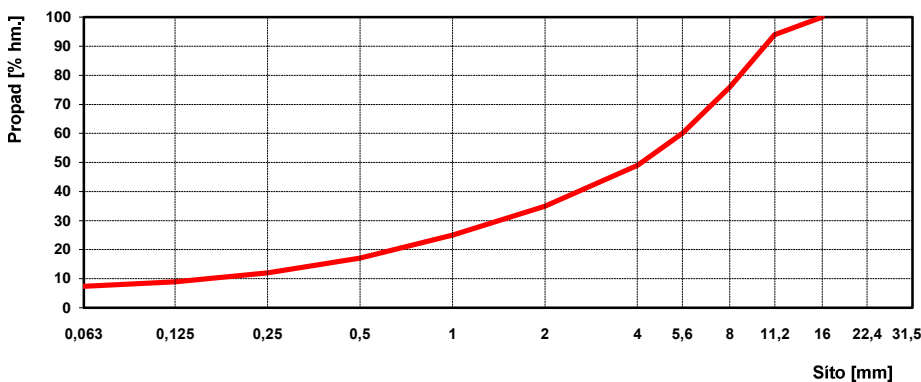
Zrnitost kameniva

Síto	Propad [% hm.]
16 mm	100
11,2 mm	94
8 mm	76
5,6 mm	60
4 mm	49
2 mm	35
1 mm	25
0,5 mm	17
0,25 mm	12
0,125 mm	9
0,063 mm	7,4

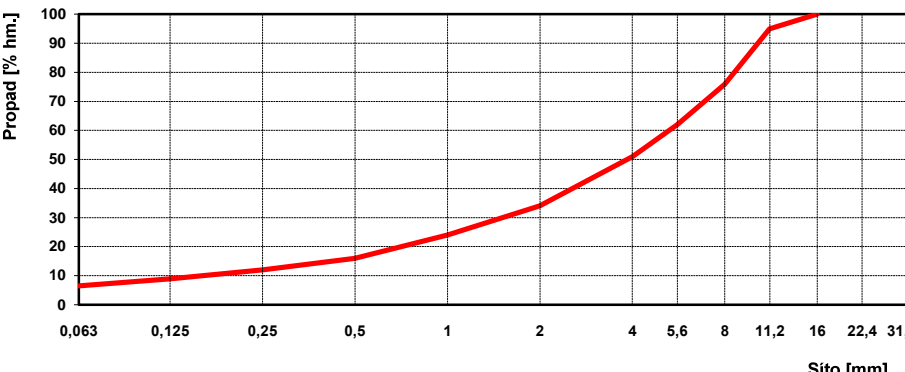
Stanovení zrnitosti směsi kameniva				ČSN EN 12697-2+A1

Zrnitost kameniva	
				Síto	Propad [% hm.]
				16 mm	100
				11,2 mm	95
				8 mm	76
				5,6 mm	62
				4 mm	51
				2 mm	34
				1 mm	24
				0,5 mm	16
				0,25 mm	12
				0,125 mm	9
				0,063 mm	6,5

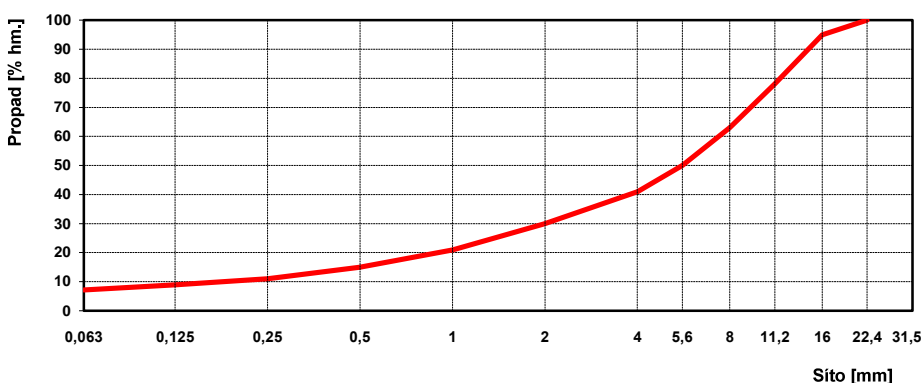
Zrnitost kameniva

Síto	Propad [% hm.]
22,4 mm	100
16 mm	95
11,2 mm	78
8 mm	63
5,6 mm	50
4 mm	41
2 mm	30
1 mm	21
0,5 mm	15
0,25 mm	11
0,125 mm	9
0,063 mm	7,1

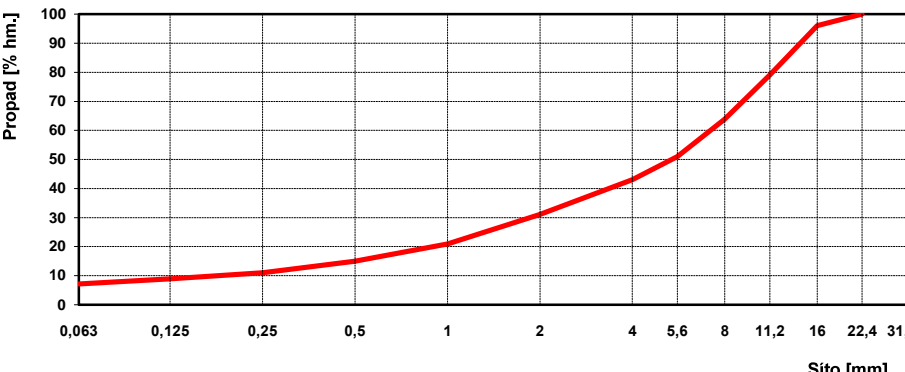
Stanovení zrnitosti směsi kameniva				ČSN EN 12697-2+A1

Zrnitost kameniva	
				Síto	Propad [% hm.]
				22,4 mm	100
				16 mm	96
				11,2 mm	79
				8 mm	64
				5,6 mm	51
				4 mm	43
				2 mm	31
				1 mm	21
				0,5 mm	15
				0,25 mm	11
				0,125 mm	9
				0,063 mm	7,1

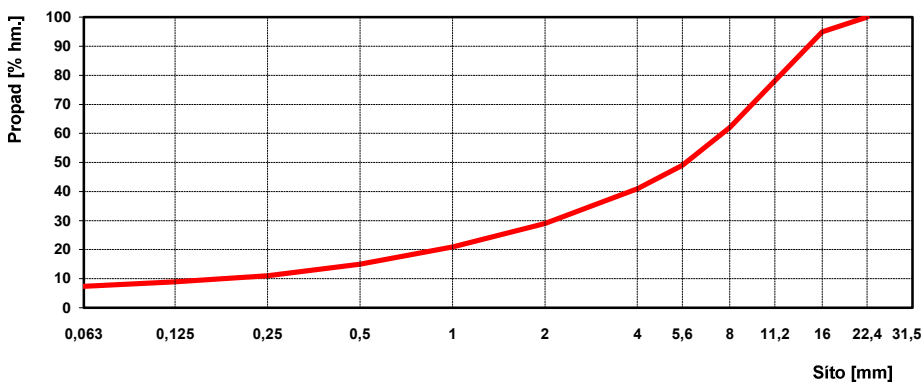
Zrnitost kameniva

Síto	Propad [% hm.]
22,4 mm	100
16 mm	95
11,2 mm	78
8 mm	62
5,6 mm	49
4 mm	41
2 mm	29
1 mm	21
0,5 mm	15
0,25 mm	11
0,125 mm	9
0,063 mm	7,4

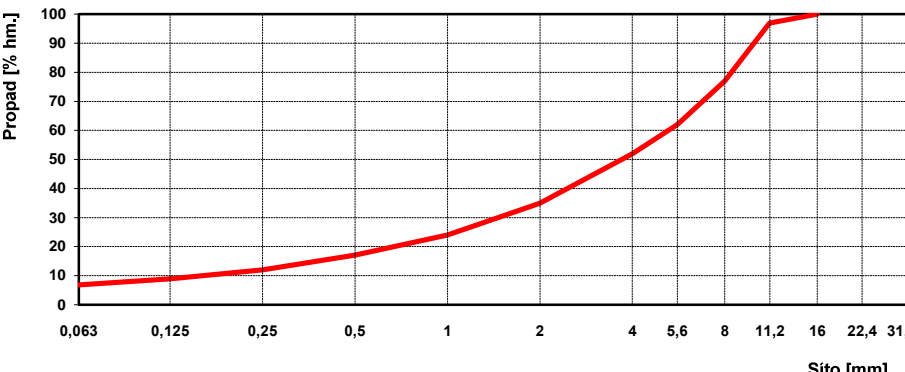
Stanovení zrnitosti směsi kameniva				ČSN EN 12697-2+A1

Zrnitost kameniva	
				Síto	Propad [% hm.]
				16 mm	100
				11,2 mm	97
				8 mm	77
				5,6 mm	62
				4 mm	52
				2 mm	35
				1 mm	24
				0,5 mm	17
				0,25 mm	12
				0,125 mm	9
				0,063 mm	6,8

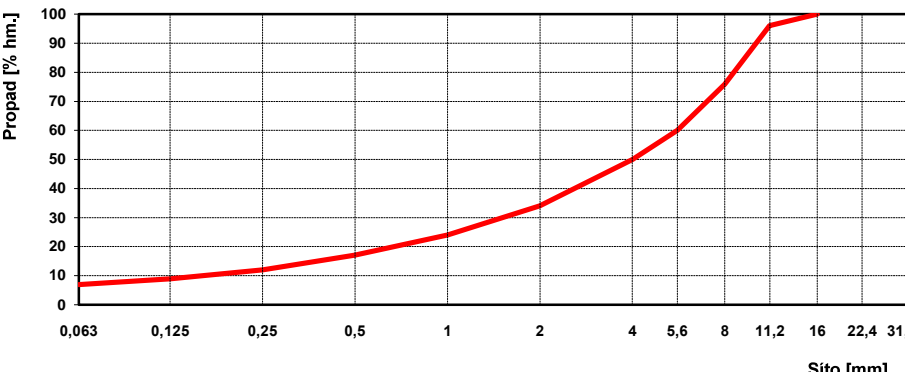
Stanovení zrnitosti směsi kameniva				ČSN EN 12697-2+A1

Zrnitost kameniva	
				Síto	Propad [% hm.]
				16 mm	100
				11,2 mm	96
				8 mm	76
				5,6 mm	60
				4 mm	50
				2 mm	34
				1 mm	24
				0,5 mm	17
				0,25 mm	12
				0,125 mm	9
				0,063 mm	6,9

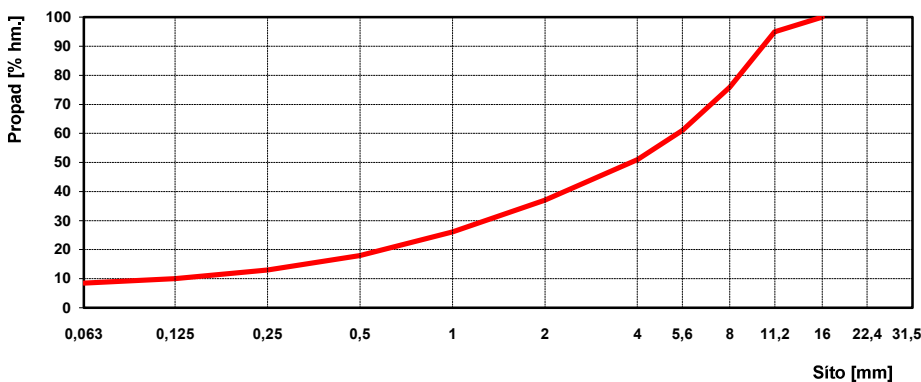
Zrnitost kameniva

Síto	Propad [% hm.]
16 mm	100
11,2 mm	95
8 mm	76
5,6 mm	61
4 mm	51
2 mm	37
1 mm	26
0,5 mm	18
0,25 mm	13
0,125 mm	10
0,063 mm	8,5

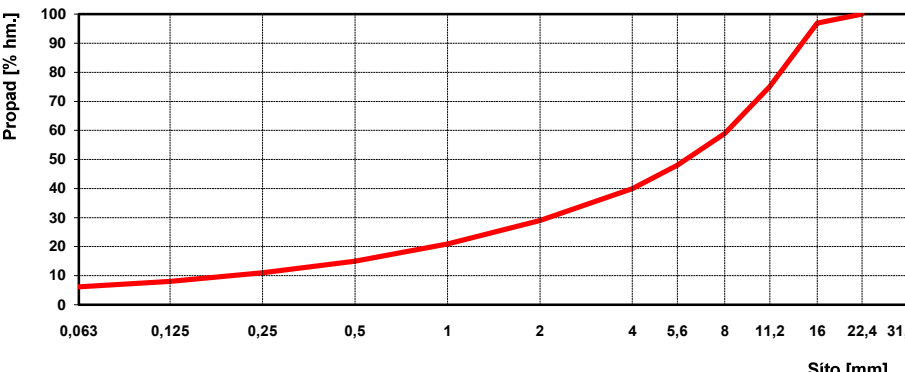
Stanovení zrnitosti směsi kameniva				ČSN EN 12697-2+A1

Zrnitost kameniva	
				Síto	Propad [% hm.]
				22,4 mm	100
				16 mm	97
				11,2 mm	75
				8 mm	59
				5,6 mm	48
				4 mm	40
				2 mm	29
				1 mm	21
				0,5 mm	15
				0,25 mm	11
				0,125 mm	8
				0,063 mm	6,2

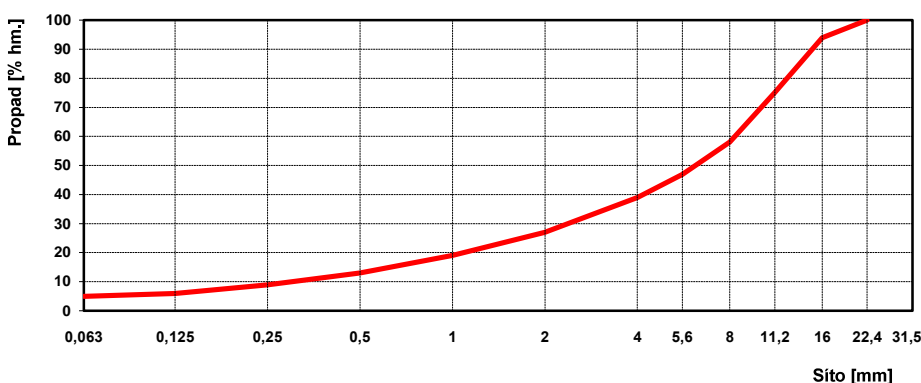
Zrnitost kameniva

Síto	Propad [% hm.]
22,4 mm	100
16 mm	94
11,2 mm	75
8 mm	58
5,6 mm	47
4 mm	39
2 mm	27
1 mm	19
0,5 mm	13
0,25 mm	9
0,125 mm	6
0,063 mm	4,9

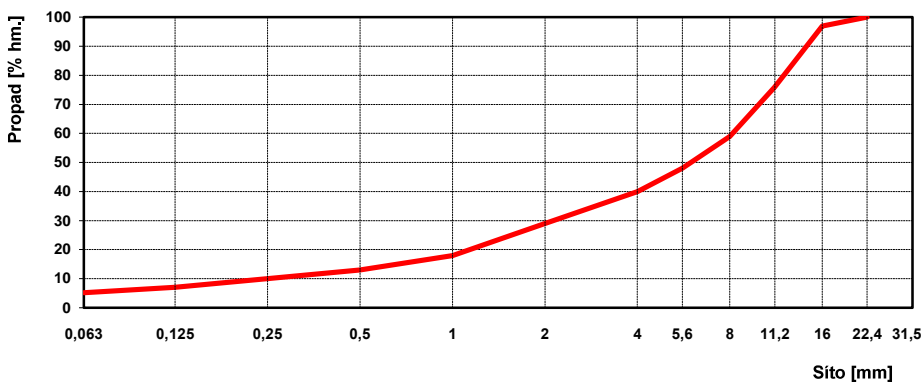
Zrnitost kameniva

Síto	Propad [% hm.]
22,4 mm	100
16 mm	97
11,2 mm	76
8 mm	59
5,6 mm	48
4 mm	40
2 mm	29
1 mm	18
0,5 mm	13
0,25 mm	10
0,125 mm	7
0,063 mm	5,2

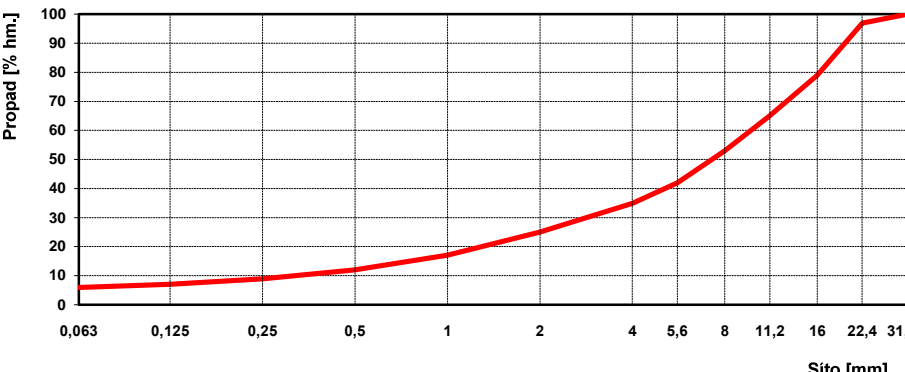
Stanovení zrnitosti směsi kameniva				ČSN EN 12697-2+A1

Zrnitost kameniva	
				Síto	Propad [% hm.]
				31,5 mm	100
				22,4 mm	97
				16 mm	79
				11,2 mm	65
				8 mm	53
				5,6 mm	42
				4 mm	35
				2 mm	25
				1 mm	17
				0,5 mm	12
				0,25 mm	9
				0,125 mm	7
				0,063 mm	5,9
