DIAGNOSTICKÝ PRŮZKUM
KONSTRUKCE VOZOVKY
SILNICE II-241 VELKÉ PŘÍLEPY
KM 5,200 - 5,262

Zpráva č. DV-25-024-2 z 05/2025

Na základě objednávky na zpracování diagnostického průzkumu konstrukce vozovky silnice II/241 Velké Přílepy, ve staničení km 5,200 - 5,262, byl sestaven a zadán následující program diagnostického průzkumu:

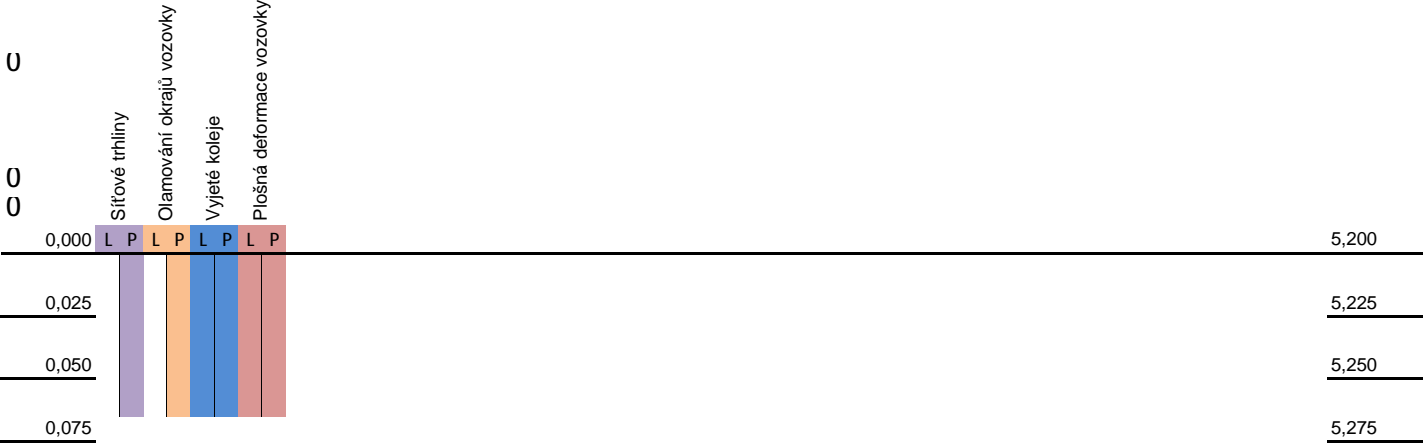
Součtový graf poruch

Na pravé straně vozovky se vyskytují sítové trhliny a vozovce se olamují okraje. Ve vozovce jsou vyjeté koleje a je plošně deformována. Protokol VIP je uveden v příloze č. II.

Název poruchy	Celková délka postižených částí [m]			% zastižené délky komunikace			% ze všech zastižených poruch		
	L	P	L nebo P	L	P	L nebo P	L	P	L nebo P
Síťové trhliny	0	65	65	0,0	100,0	100,0	0,0	25,0	25,0
Olamování okrajů vozovky	0	65	65	0,0	100,0	100,0	0,0	25,0	25,0
Vyjeté koleje	65	65	65	100,0	100,0	100,0	25,0	25,0	25,0
Plošná deformace vozovky	65	65	65	100,0	100,0	100,0	25,0	25,0	25,0

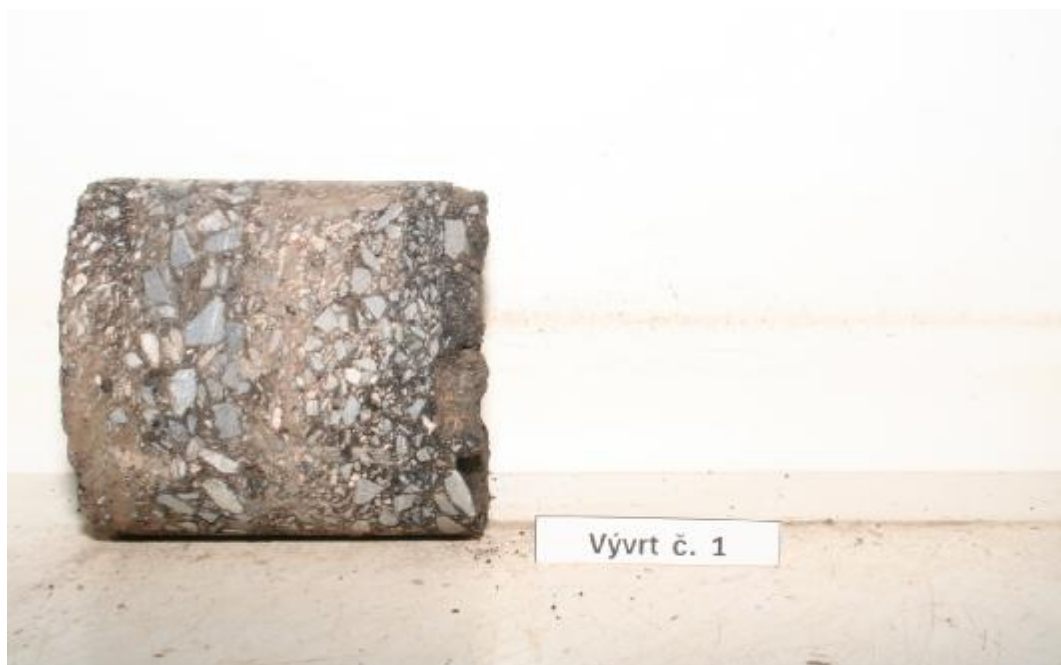
VÝVRT Č. 1 - staničení km 5,200 P

11,2 kN	AC 8	30 mm
4,8 kN	AC 16	30 mm
5,3 kN	AC 11	40 mm
	AC 16	50 mm

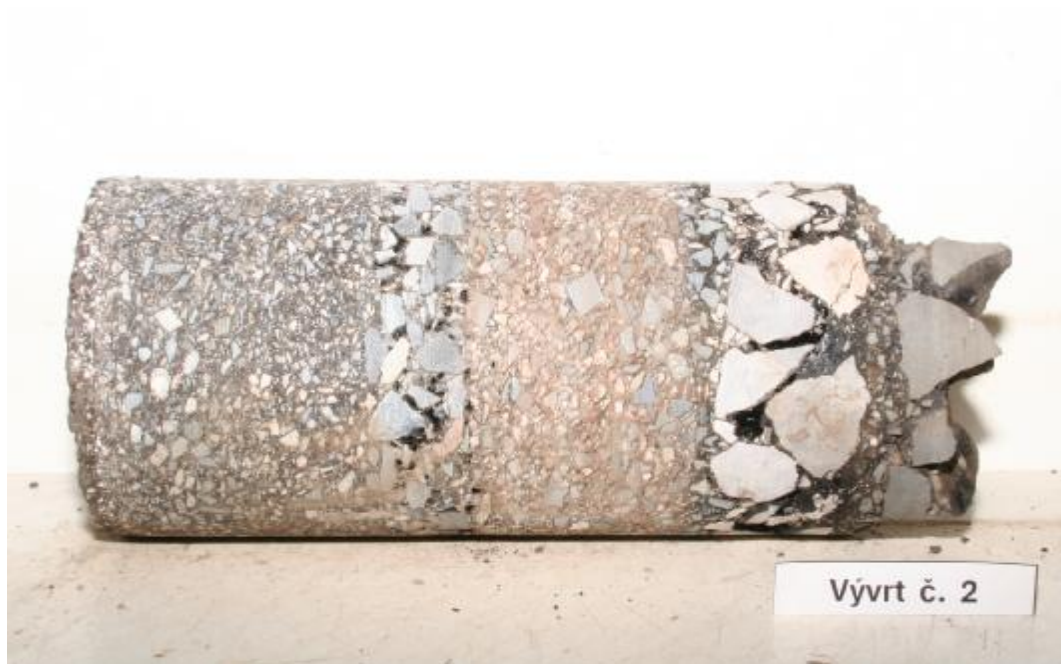
VÝVRT Č. 2 - staničení km 5,250 P

8,2 kN	AC 8	62 mm
6,5 kN	AC 8	45 mm
3,7 kN	AC 11	32 mm
	AC 11	75 mm
	PM	116 mm

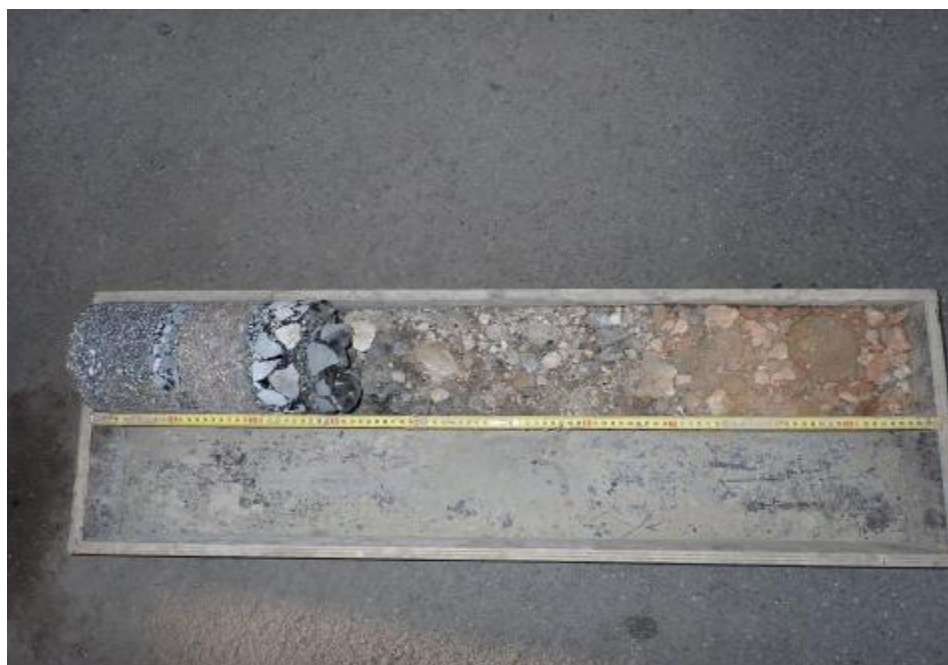
SONDA č. 1 - staničení km 5,250 P

AC	210 mm
PM	120 mm
ŠD	370 mm
F4 CS Písčity jílu	300 mm

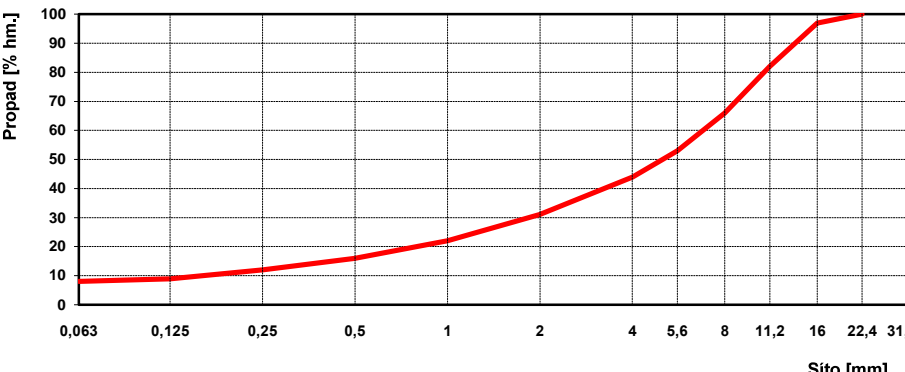
Stanovení zrnitosti směsi kameniva				ČSN EN 12697-2+A1

Zrnitost kameniva	
				Síto	Propad [% hm.]
				22,4 mm	100
				16 mm	97
				11,2 mm	82
				8 mm	66
				5,6 mm	53
				4 mm	44
				2 mm	31
				1 mm	22
				0,5 mm	16
				0,25 mm	12
				0,125 mm	9
				0,063 mm	8,0
