Posuzování vlivu projektu zateplení objektu budovy školy SOŠ A SOU Dubská, Kladno na populace chráněných a zvláště chráněných druhů živočichů

5/2016 Vypracovala: RNDr. Jindra Mourková, Ph.D.,

Posuzovaný objekt: budova školy (SOŠ a SOU) v ulici Dubská 967, Kladno – Dubí, stavba kat.č. 1641 s přístavbou kat.č. 1623/130

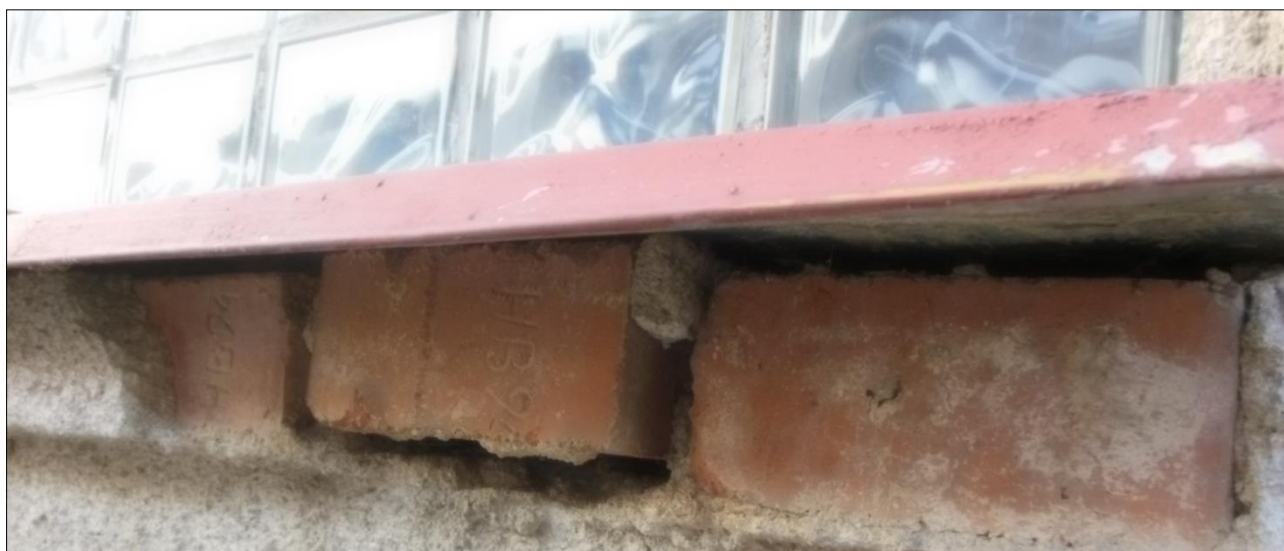
Obr. 2: Štěrbiny pod parapetem.

Během chiropterologického průzkumu nebyl nalezen úkryt letounů na domě. V okolí domu během večerních kontrol létali netopýři rezaví (*Nyctalus noctula*). Jelikož letouni své úkryty často střídají, nelze vyloučit jejich výskyt v daném objektu v jiných částech roku. Potenciální úkryty se nacházejí na půdě, kam mohou pronikat štěrbinami v dřevěném podbití střechy, pod parapety, střechou přízemní budovy, v podzemních chodbách po části obvodu budovy školy, pod odstávající omítkou, v otvorech po obvodu školy, pod oplechováním vchodu do budovy školy (Příloha: Obr. 2 - 9).

- doporučuji opatrně odstraňovat odstávající omítku a parapety, mohou se pod nimi ukrývat netopýři

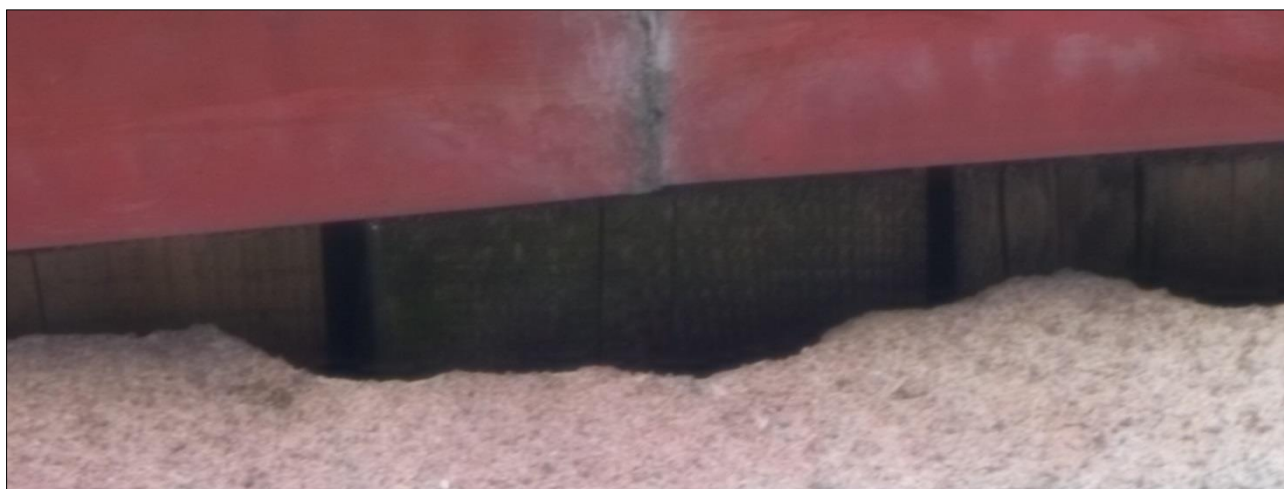
Obr. 3: Štěrbiny pod střechou přízemní budovy – přístavby.

- dále doporučuji instalovat jednosměrné uzávěry přes štěrbiny pod střechou přízemní budovy a přes otvory/štěrbiny na obvodových stěnách budovy

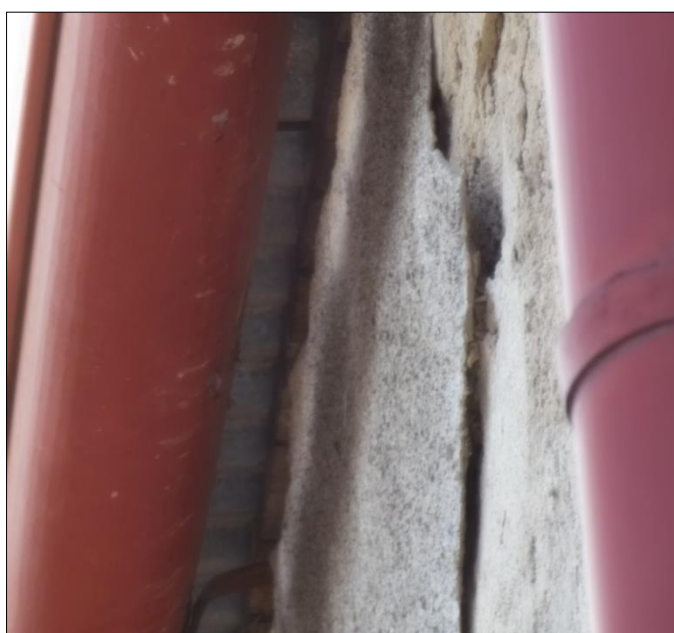
Obr. 4: Štěrbina pod omítkou přízemní budovy – přístavby.

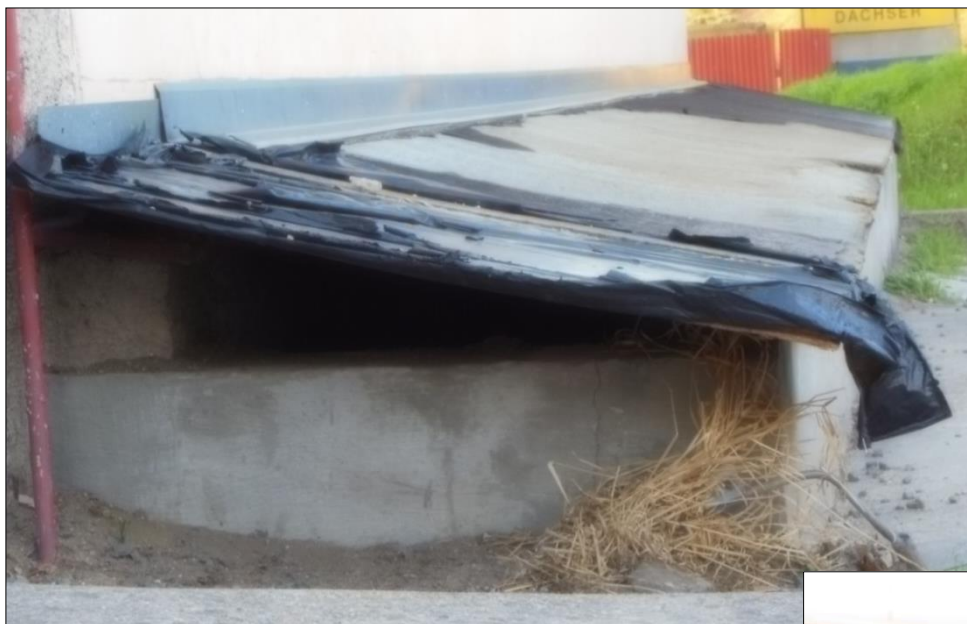
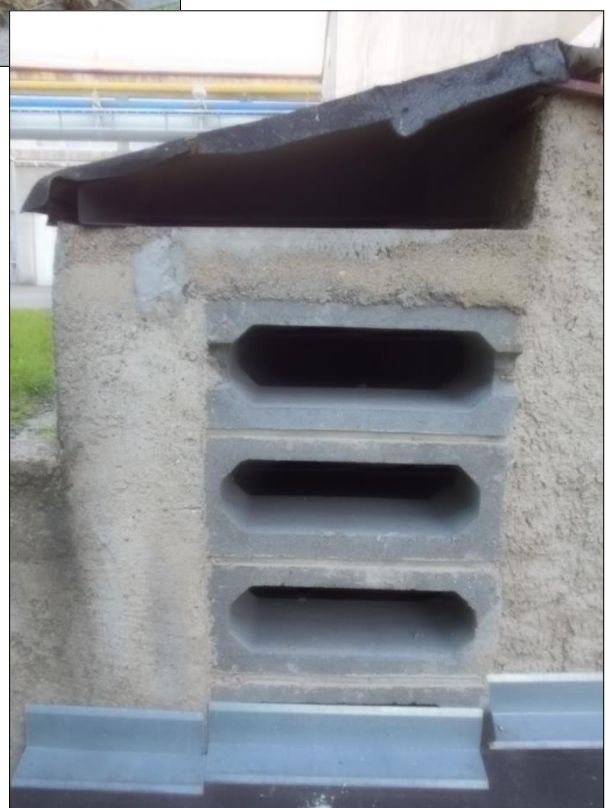
Obr. 5: Podzemní chodba po části obvodu školy.

Obr. 6: Podzemní chodba po části obvodu školy.

před odstraněním střešních chodeb pod zemí po části obvodu školy (tělocvičny) doporučuji instalovat jednosměrné uzávěry přes vletové otvory (Příloha: Obr. 5 – 8)

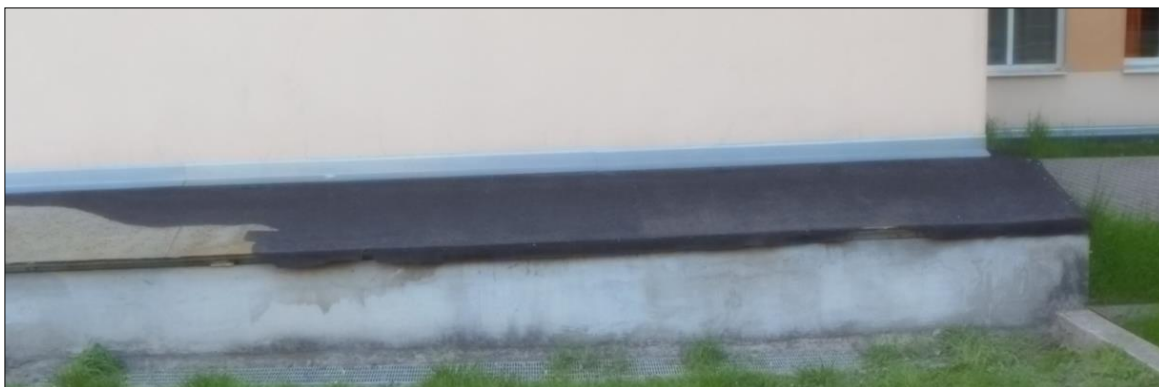
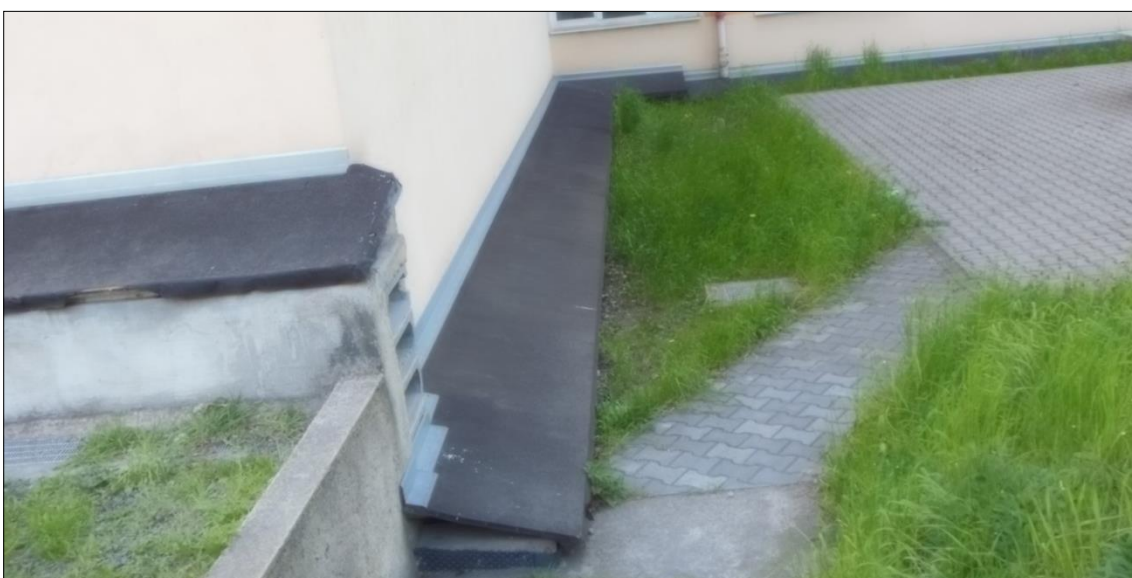
Obr. 7 a 8: Podzemní chodba po části obvodu školy.

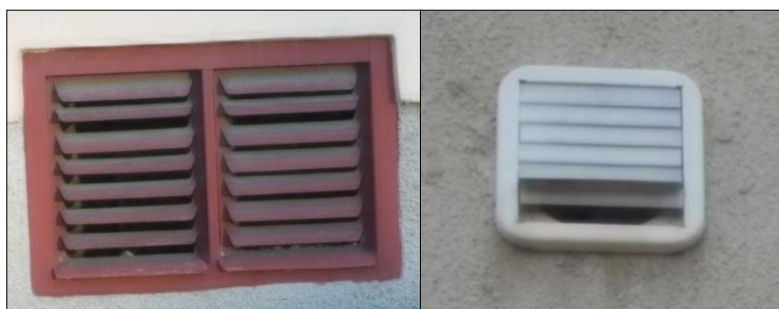
Obr. 10 a 11: Mřížky přes větráky na budově.

- po demontáži mřížek na obvodových stěnách objektu (Příloha obr. 10 – 11) doporučuji přes otvory instalovat jednosměrné uzávěry do doby instalace nových mřížek

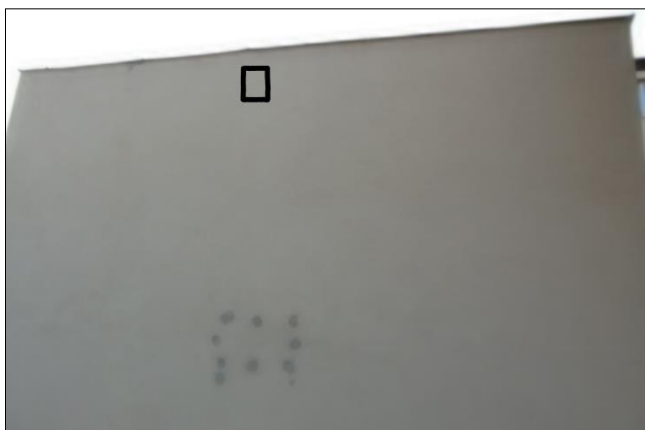
Obr. 12: Jihovýchodní štít přístavby školy. Černý obdélník značí místo vhodné k umístění 1 dřevocementové budky pro netopýry.

3.2 Doporučuji na jihovýchodní štít tělocvičny co nejblíže okraji střechy (Příloha: Obr. 12) umístit 1 dřevocementovou budku pro netopýry následujícího typu :

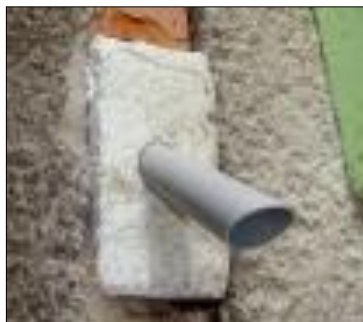
Obr. 13: Jednosměrná uzávěra z trubky

- v případě použití plastových nebo kovových trubek, musejí být uvnitř hladké, musí měřit cca 20 cm, většina vyčnívá ven z větracího otvoru, trubky musejí z otvorů ven směřovat šikmo dolů

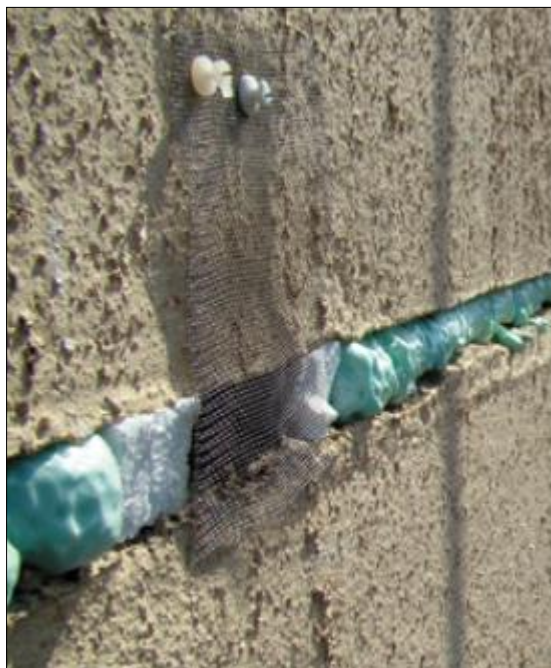
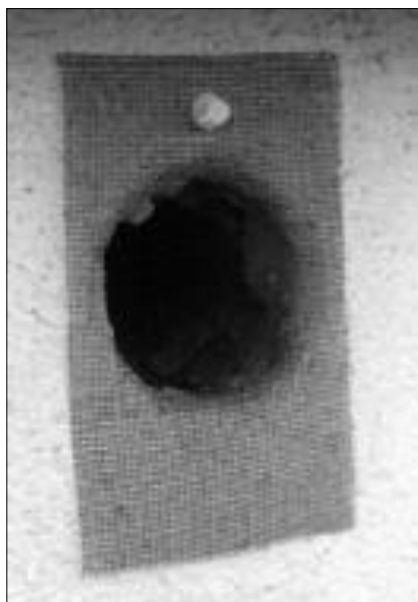
Obr. 14 a 15: Jednosměrná uzávěra. Sítka musí těsně přiléhat ke stěně domu a přesahovat otvor ze všech stran min. o 5 cm.

- jako uzávěru lze použít kousek perlinky nebo lehké drátěné sítiky, která se umístí přes otvor/štěrbinu, pevně se připevní na stěnu pouze nad otvorem, spodní okraj sítiky zůstane volný, ze všech stran musí síťka dostatečně přesahovat otvor (cca o 5 cm), musí těsně přiléhat ke stěně domu

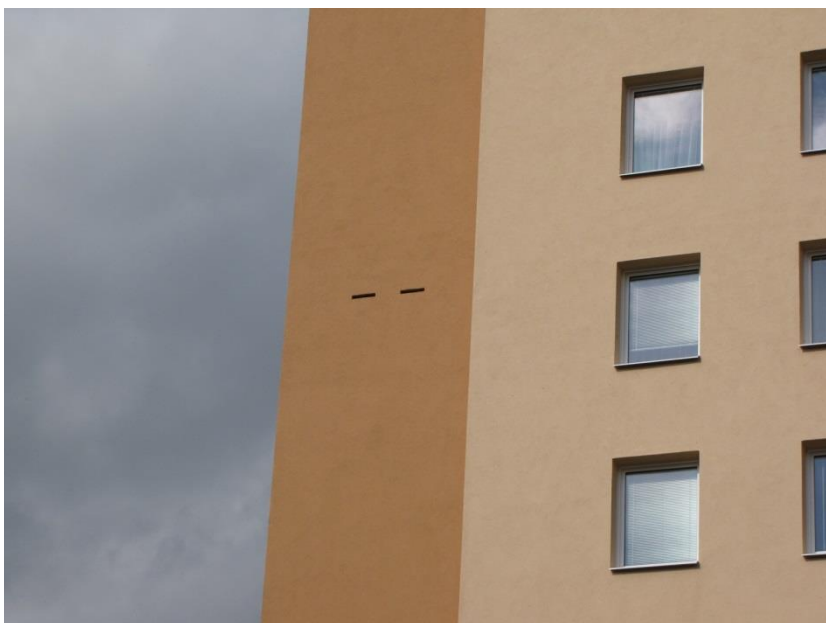
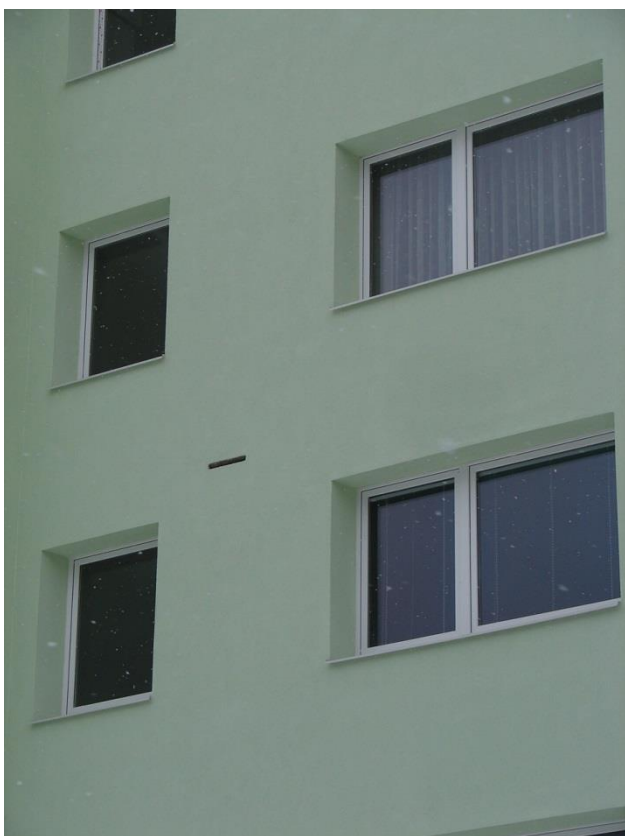
Obr. 16 a 17: Ilustrační foto netopýřích budek v zateplené fasádě domu. foto: Petra Schnitzerová a František Böhm

Finální podobu budky vestavěné do termoizolace ilustrují obr. 16 a 17.

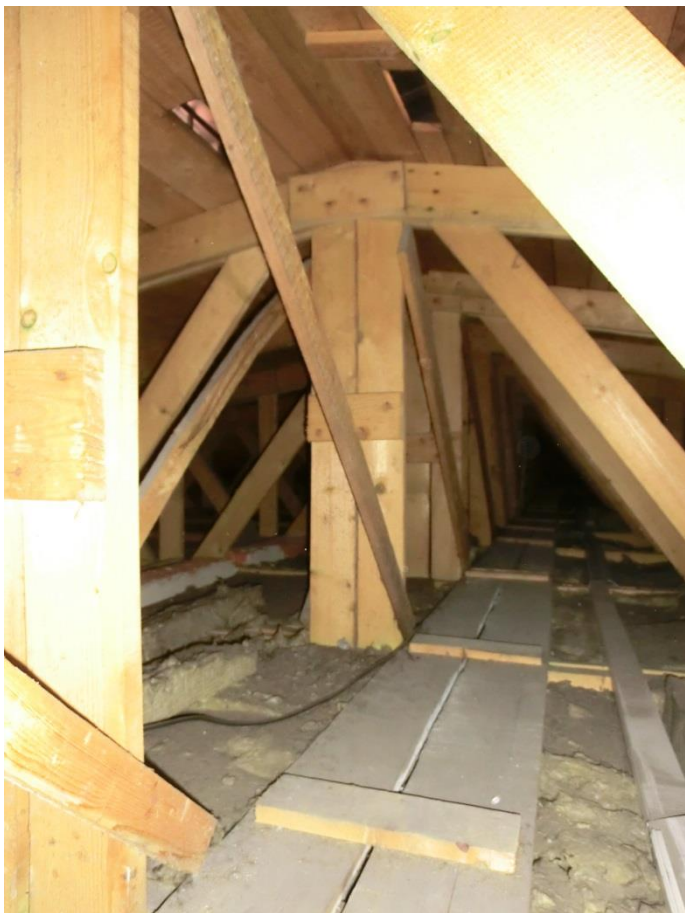
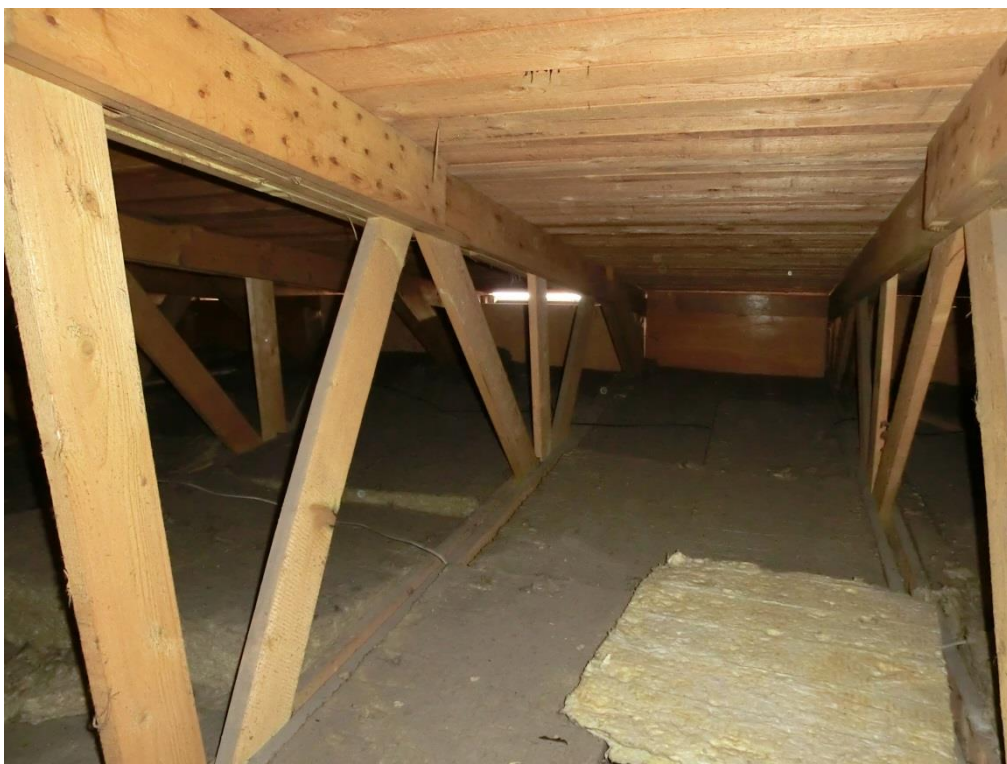
Obr. 19 a 20: Interiér pŕdy

Prostory pozednic jsou potenciálním hnízdištěm drobných ptáků. Hnízdění v hlavním prostoru půdy nebylo zjištěno (nebyly nalezeny žádné zbytky hnízd.) Prostory kolem trámů jsou potenciálně vhodné pro kolonii netopýrů, proto byla velká pozornost věnována hledání pobytových stop. Žádné pobytové stopy na trámech ani na podlaze půdy nebyly nalezeny.

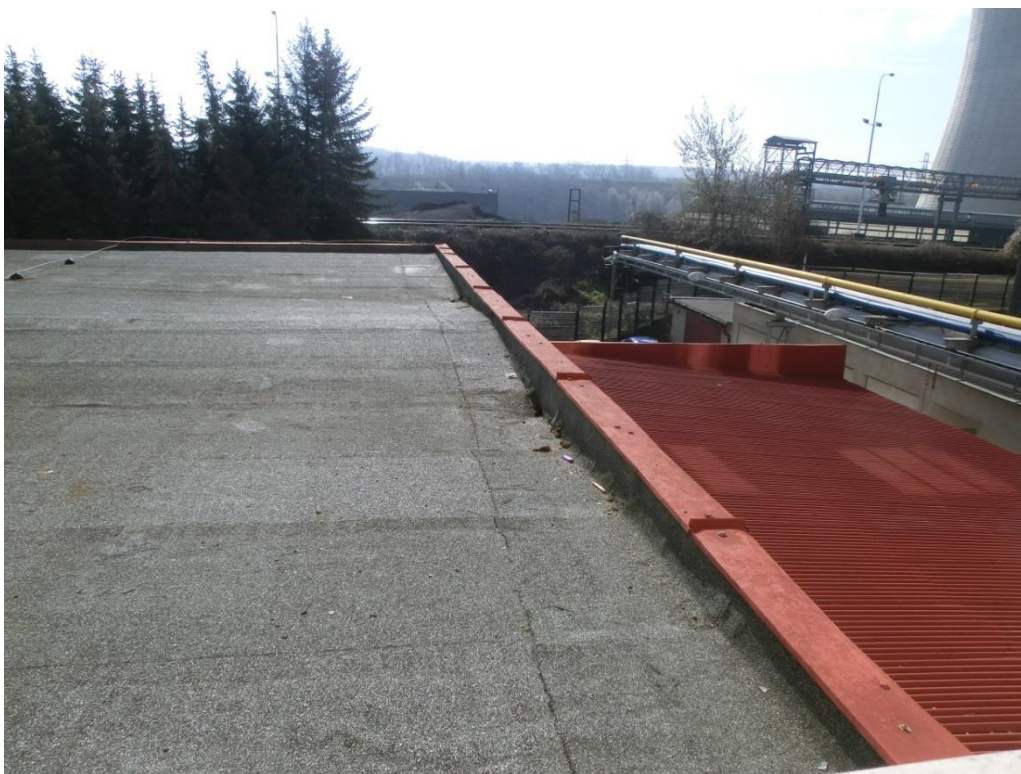
Obr. 22: Střecha přístavby kat.č. 1623/130

Nelze zcela vyloučit využívání oplechování okrajů ploché střechy budovy tělocvičny jako dočasných úkrytů netopýrů.
