DIAGNOSTICKÝ PRŮZKUM
KONSTRUKCE VOZOVKY
SILNICE III/2421
VELKÉ PŘÍLEPY
KM 5,800 - 6,645

Zpráva č. DV-25-024-7 z 05/2025

Krajská správa a údržba silnic
Středočeského kraje, p.o.

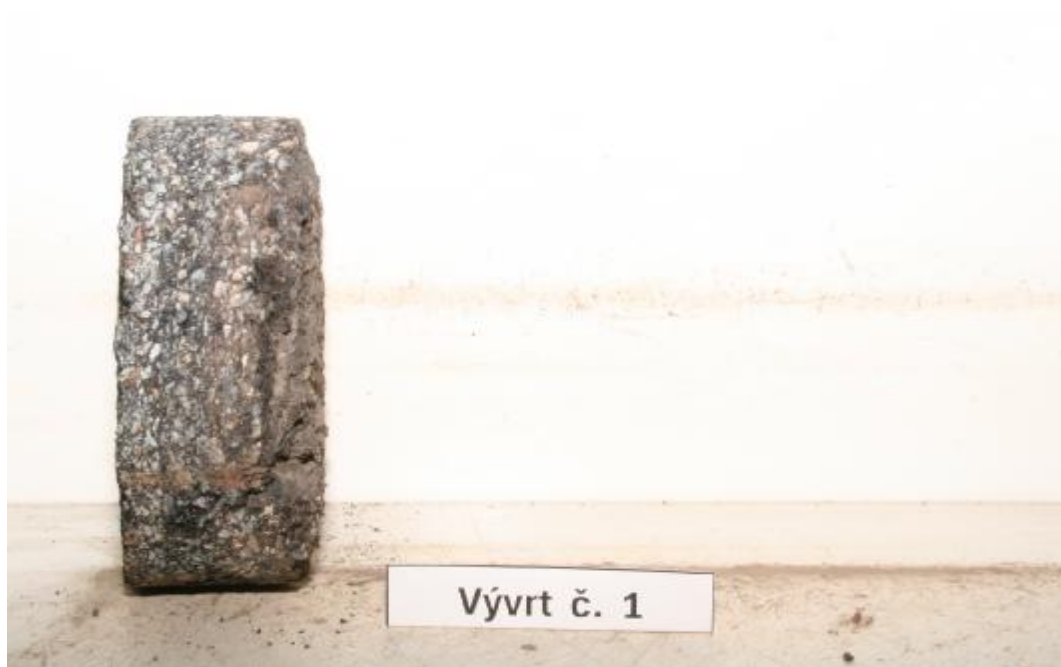
Vývrt č. 1

50 mm

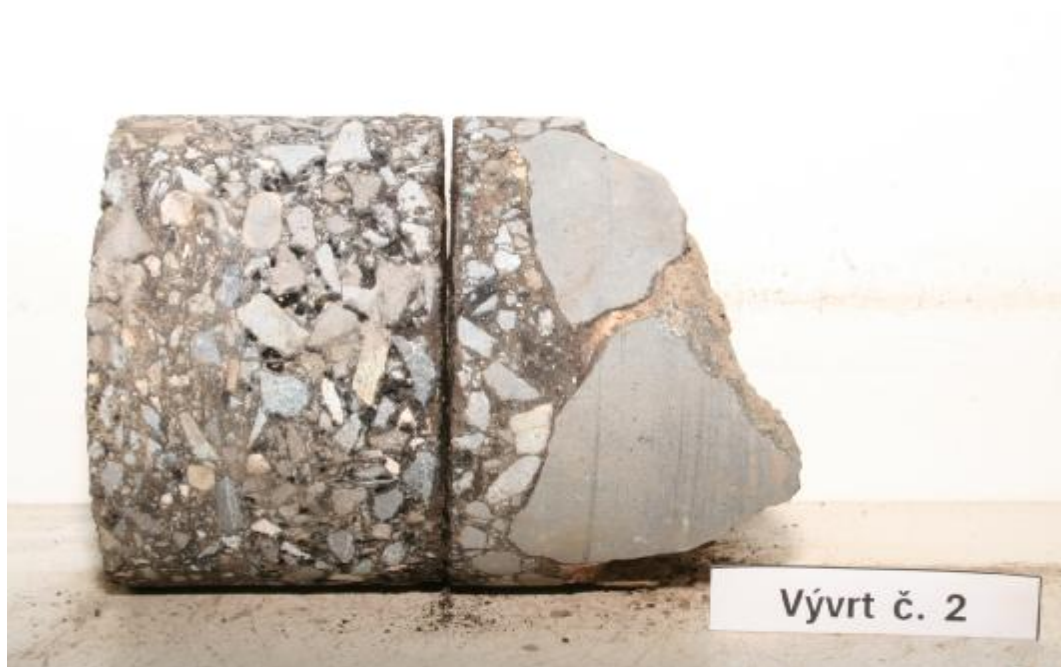
VÝVRT Č. 2 - staničení km 6,100 P

spojení vrstev tloušťka vrstvy

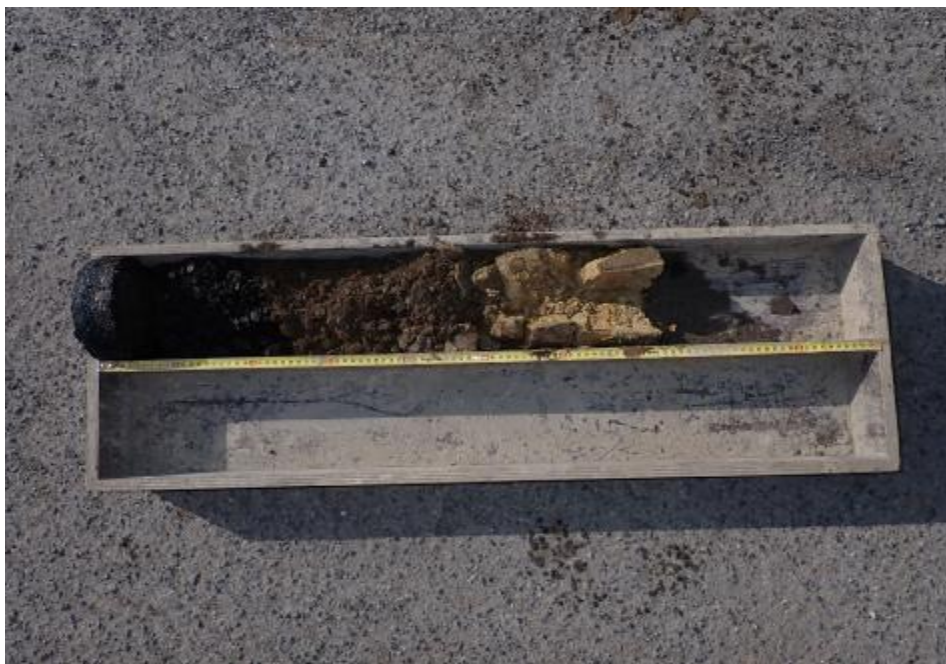
SONDA č. 1 - staničení km 5,950 P

tloušťka vrstvy	
AC	50 mm
ŠD	150 mm
S3 S-F Písek s příměsí jemnozrnné zeminy	300 mm
F6 CL Jíl se střední plasticitou	200 mm

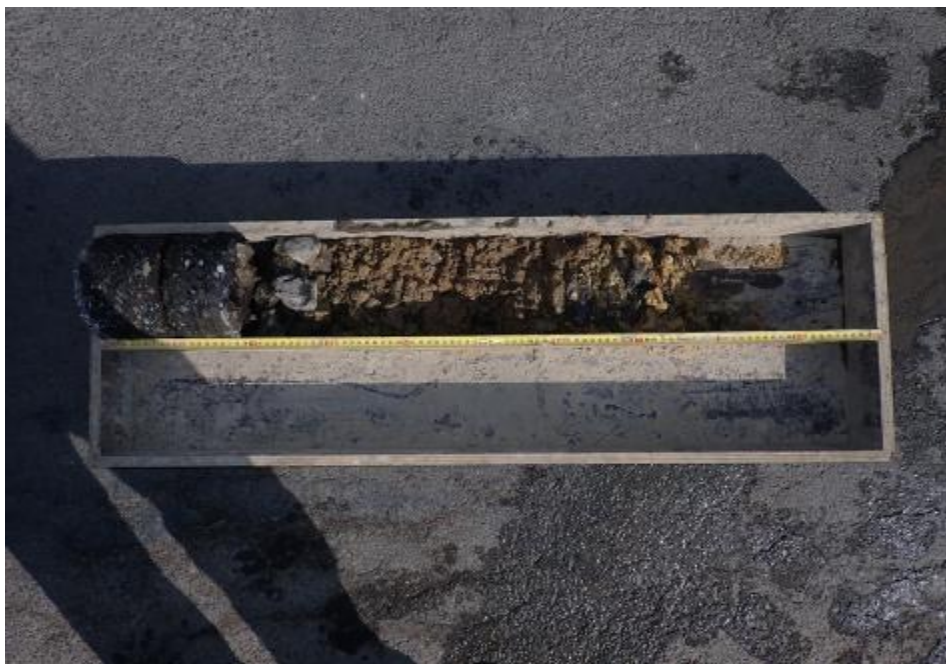
AC	190 mm
PM	100 mm
S3 S-F Písek s příměsí jemnozrnné zeminy	310 mm
F6 CL Jíl se střední plasticitou	100 mm

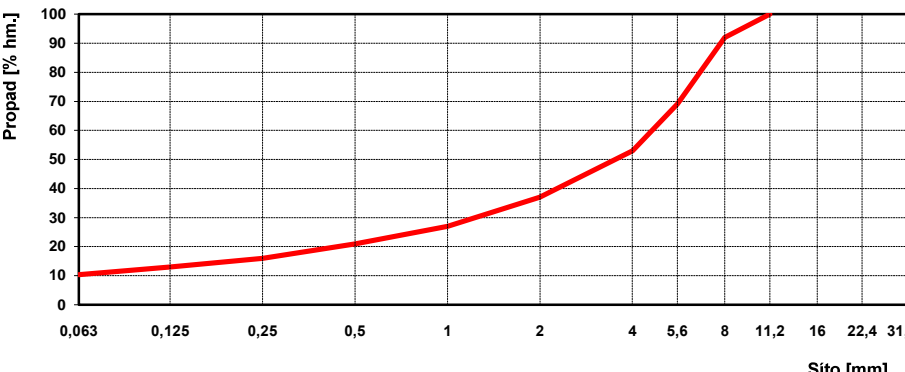
Stanovení zrnitosti směsi kameniva				ČSN EN 12697-2+A1

Zrnitost kameniva	
				Síto	Propad [% hm.]
				11,2 mm	100
				8 mm	92
				5,6 mm	69
				4 mm	53
				2 mm	37
				1 mm	27
				0,5 mm	21
				0,25 mm	16
				0,125 mm	13
				0,063 mm	10,4

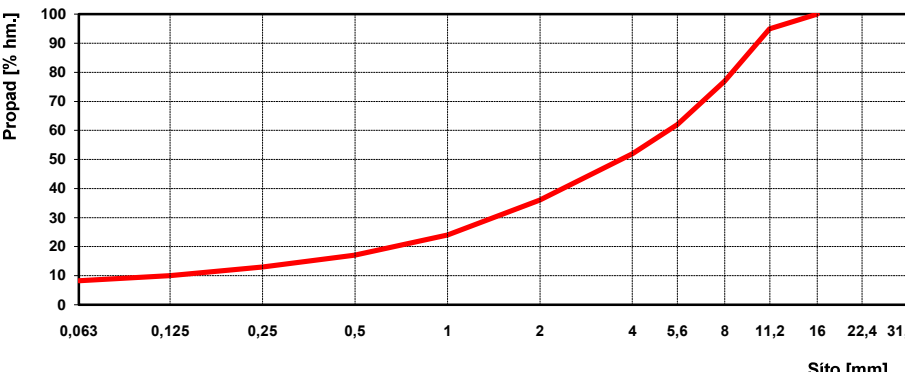
Stanovení zrnitosti směsi kameniva				ČSN EN 12697-2+A1

Zrnitost kameniva	
				Síto	Propad [% hm.]
				16 mm	100
				11,2 mm	95
				8 mm	77
				5,6 mm	62
				4 mm	52
				2 mm	36
				1 mm	24
				0,5 mm	17
				0,25 mm	13
				0,125 mm	10
				0,063 mm	8,2

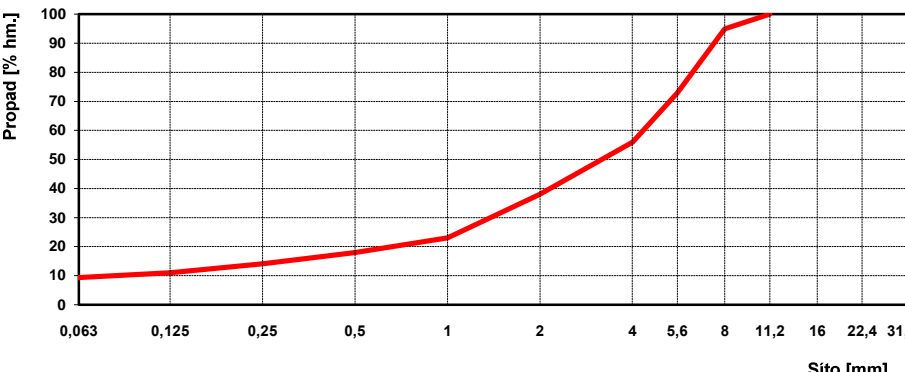
Stanovení zrnitosti směsi kameniva				ČSN EN 12697-2+A1

Zrnitost kameniva	
				Síto	Propad [% hm.]
				11,2 mm	100
				8 mm	95
				5,6 mm	73
				4 mm	56
				2 mm	38
				1 mm	23
				0,5 mm	18
				0,25 mm	14
				0,125 mm	11
				0,063 mm	9,4
