**KUTNÁ HORA – ZRUČ NAD SÁZAVOU,
II/126, PROPOJENÍ DÁLNIČE D1**

**INŽENÝRSKOGEOLOGICKÝ
PRŮZKUM**

Úkol / název úkolu: **II/126 Propojení D1 se silnicí I/2 v Kutné Hoře**

Název zprávy: **Inženýrskogeologický průzkum**

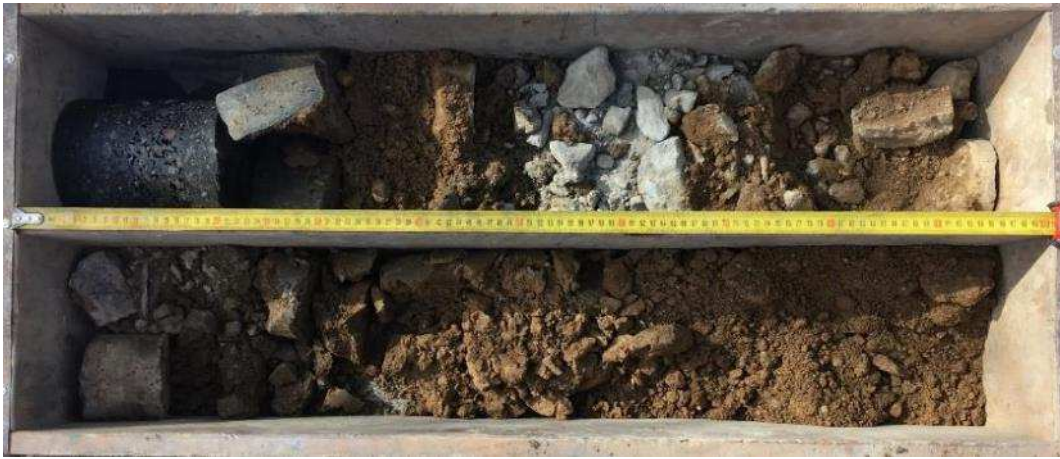
| Skladba krytu vozovky v místě sondy V1 | Povrch krytu vozovky v místě sondy V1 |

| Hloubka [m] | | | Fotodokumentace |
|---|---|---|---|
| | | | Vrt byl ukončen v hloubce 2,00 m |

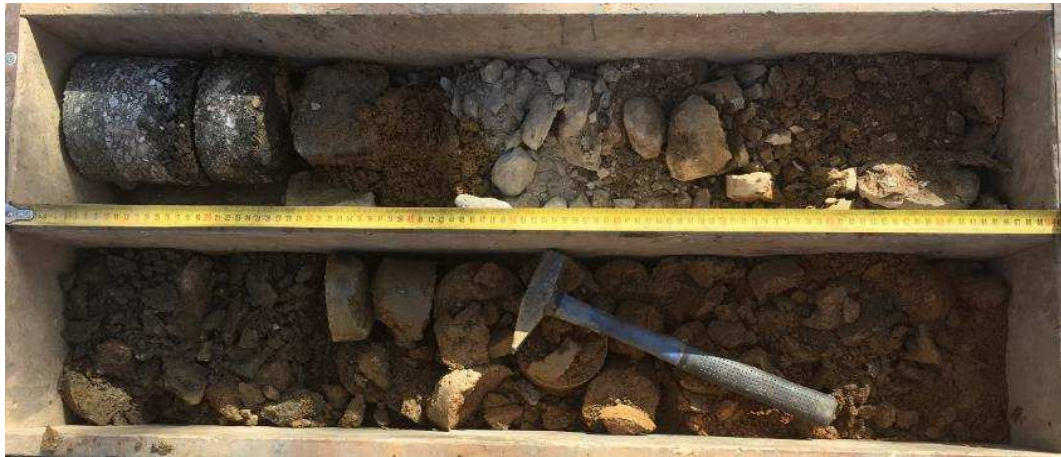
| Skladba krytu vozovky v místě sondy V2 | Povrch krytu vozovky v místě sondy V2 |

| Hloubka [m] | | | Fotodokumentace |
|---|---|---|---|
| | | | Vrt byl ukončen v hloubce 2,00 m |

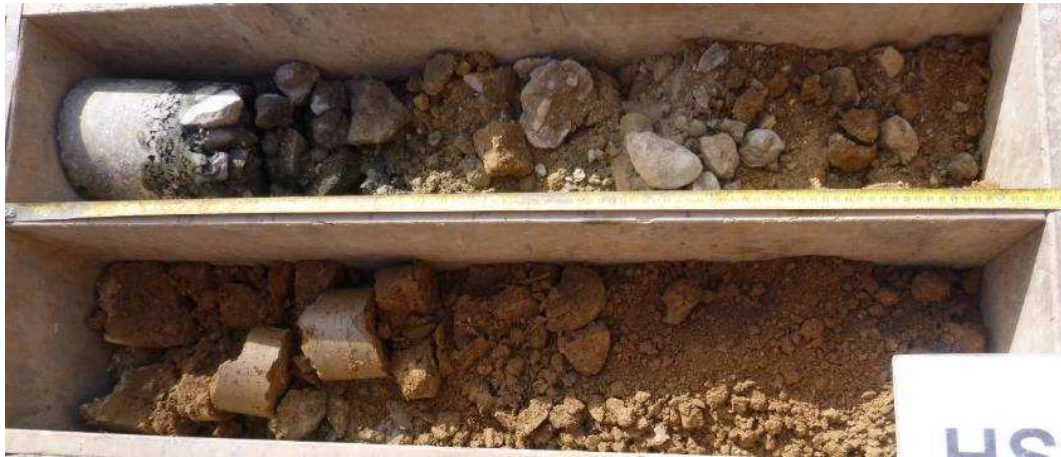
| Skladba krytu vozovky v místě sondy V3 | Povrch krytu vozovky v místě sondy V3 |

| Hloubka [m] | | | Fotodokumentace |
|---|---|---|---|
| | | | Vrt byl ukončen v hloubce 2,00 m |

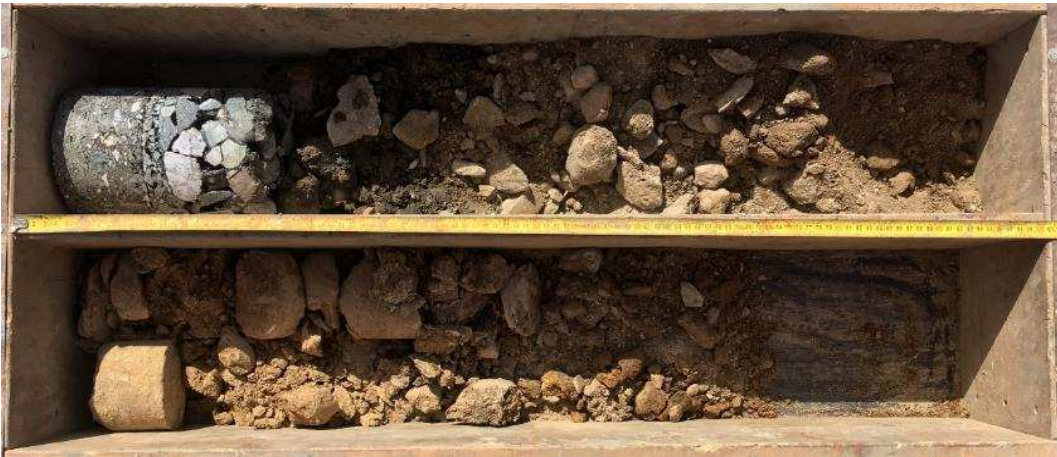
| Skladba krytu vozovky v místě sondy V4 | Povrch krytu vozovky v místě sondy V4 |

| Hloubka [m] | | | Fotodokumentace |
|---|---|---|---|
| | | | Vrt byl ukončen v hloubce 1,70 m |

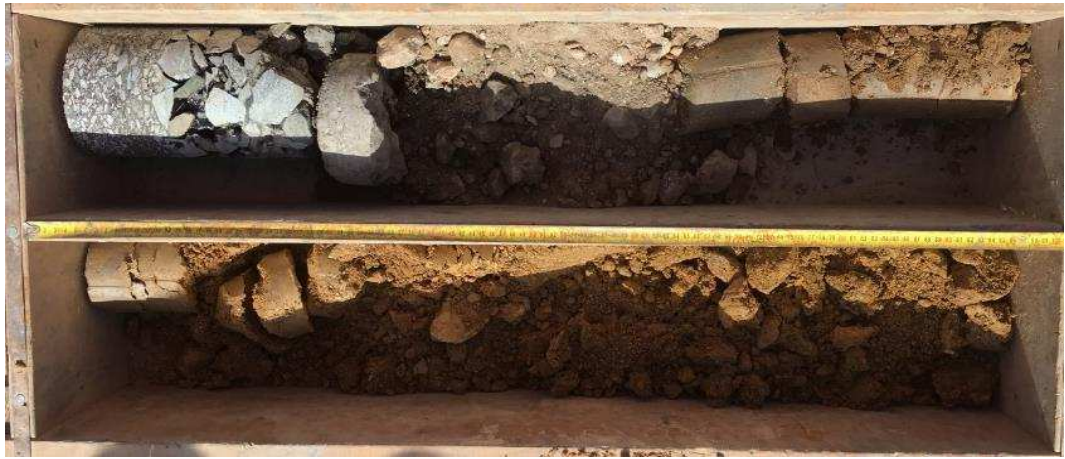
| Skladba krytu vozovky v místě sondy V5 | Povrch krytu vozovky v místě sondy V5 |

| Hloubka [m] | | | Fotodokumentace |
|---|---|---|---|
| | | | Vrt byl ukončen v hloubce 2,00 m |

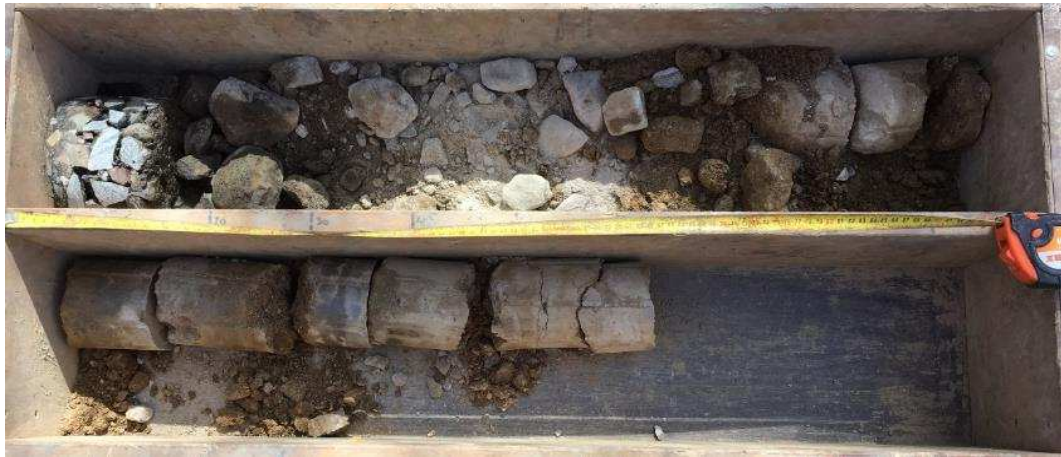
| Skladba krytu vozovky v místě sondy V6 | Povrch krytu vozovky v místě sondy V6 |

| Hloubka [m] | | | Fotodokumentace |
|---|---|---|---|
| | | | Vrt byl ukončen v hloubce 1,75 m |

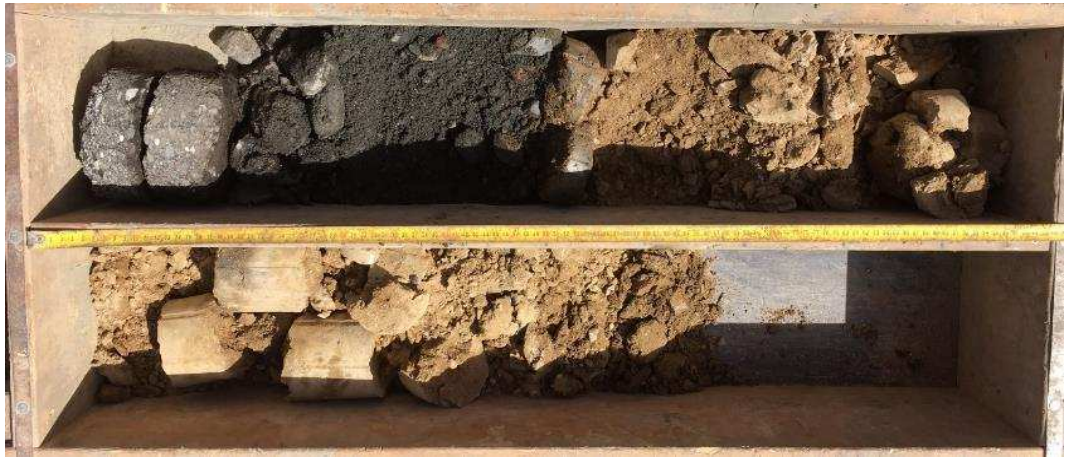
| Skladba krytu vozovky v místě sondy V7 | Povrch krytu vozovky v místě sondy V7 |

| Hloubka [m] | | | Fotodokumentace |
|---|---|---|---|
| | | | Vrt byl ukončen v hloubce 1,60 m |

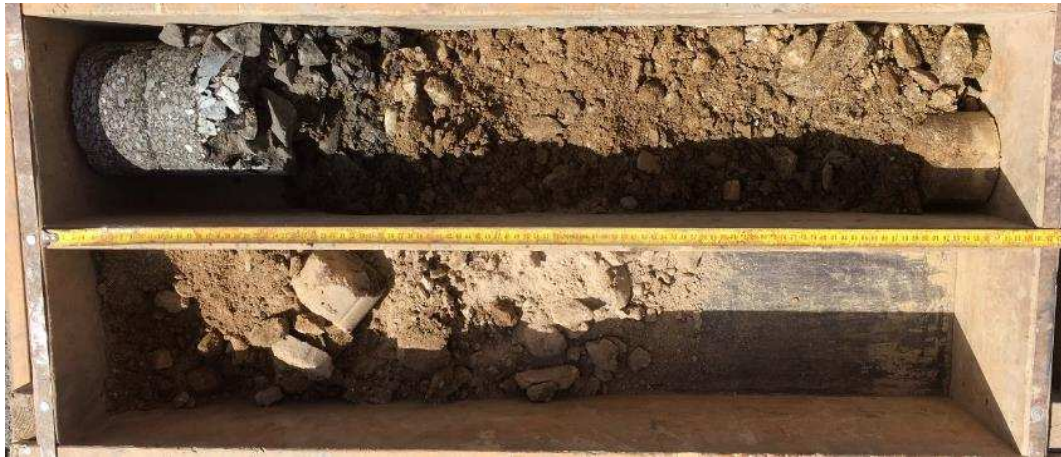
| Skladba krytu vozovky v místě sondy V8 | Povrch krytu vozovky v místě sondy V8 |

| Hloubka [m] | | | Fotodokumentace |
|---|---|---|---|
| | | | Vrt byl ukončen v hloubce 1,60 m |

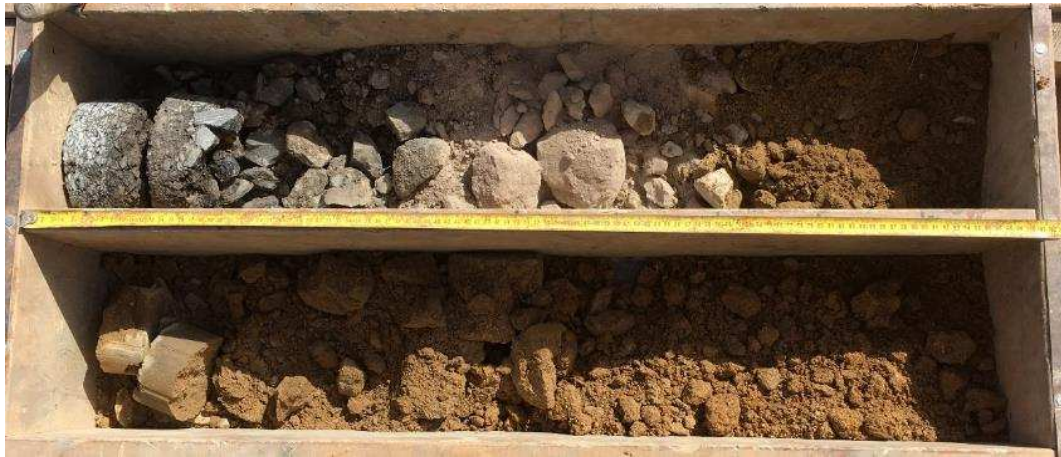
| Skladba krytu vozovky v místě sondy V9 | Povrch krytu vozovky v místě sondy V9 |

| Hloubka [m] | | | Fotodokumentace |
|---|---|---|---|
| | | | Vrt byl ukončen v hloubce 2,00 m |

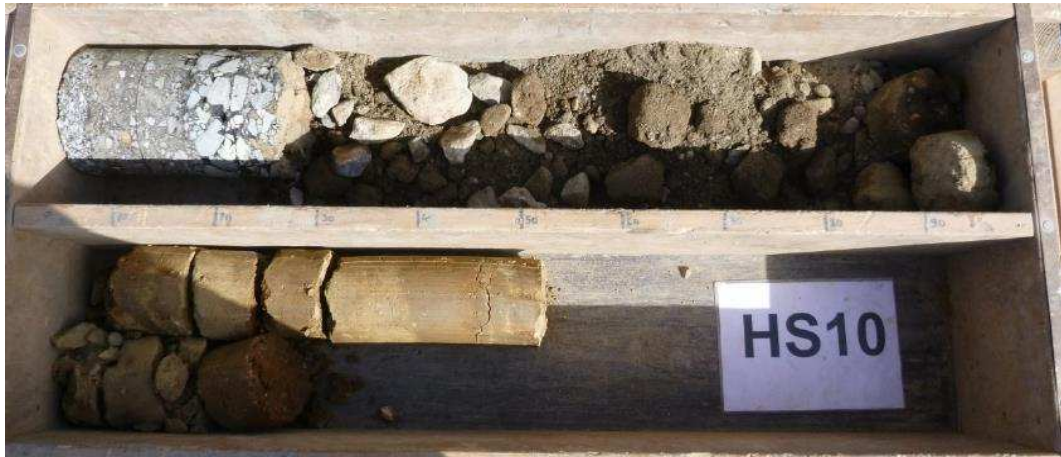
| Skladba krytu vozovky v místě sondy V10 | Povrch krytu vozovky v místě sondy V10 |

| Hloubka [m] | | | Fotodokumentace |
|---|---|---|---|
| | | | Vrt byl ukončen v hloubce 1,60 m |

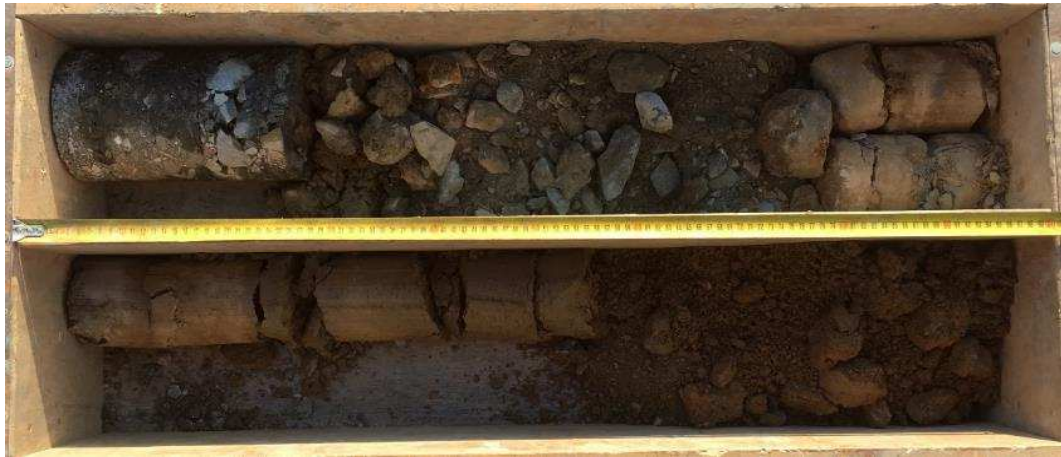
| Skladba krytu vozovky v místě sondy V11 | Povrch krytu vozovky v místě sondy V11 |

| Hloubka [m] | | | Fotodokumentace |
|---|---|---|---|
| | | | Vrt byl ukončen v hloubce 2,00 m |

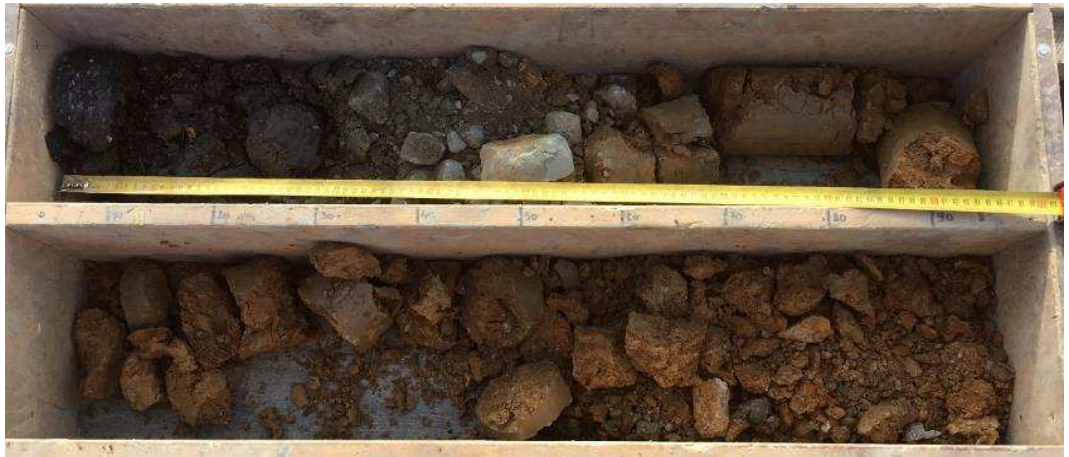
| Skladba krytu vozovky v místě sondy V12 | Povrch krytu vozovky v místě sondy V12 |

| Hloubka [m] | | | Fotodokumentace |
|---|---|---|---|
| | | | Vrt byl ukončen v hloubce 2,00 m |

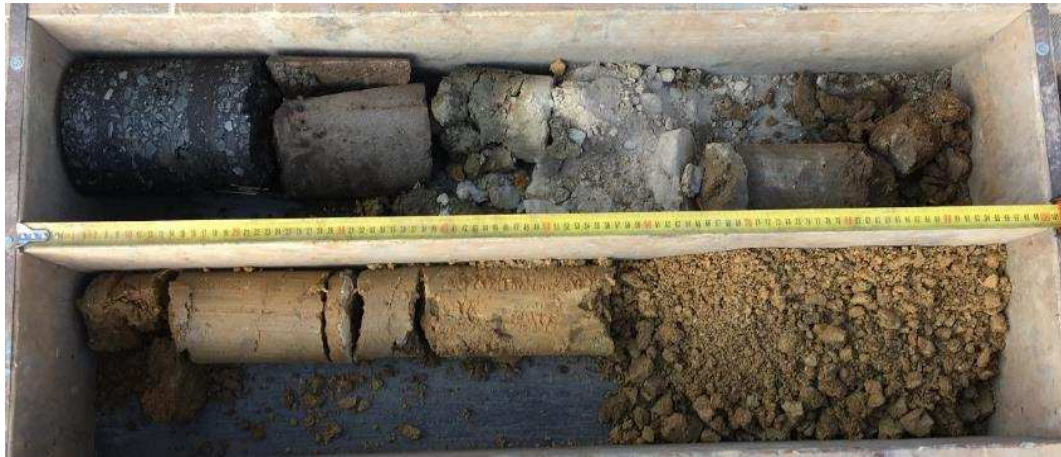
| Skladba krytu vozovky v místě sondy V13 | Povrch krytu vozovky v místě sondy V13 |

| Hloubka [m] | | | Fotodokumentace |
|---|---|---|---|
| | | | Vrt byl ukončen v hloubce 2,00 m |

V sondě V13 byla zastižena jíl písčitého (**Q1**) tuhé konzistence v úrovni 1,00 až 1,50 m bezprostředně pod aktivní zónou. V tomto místě bude nutné uvažovat s nepříznivým vodním režimem – kapilárním.

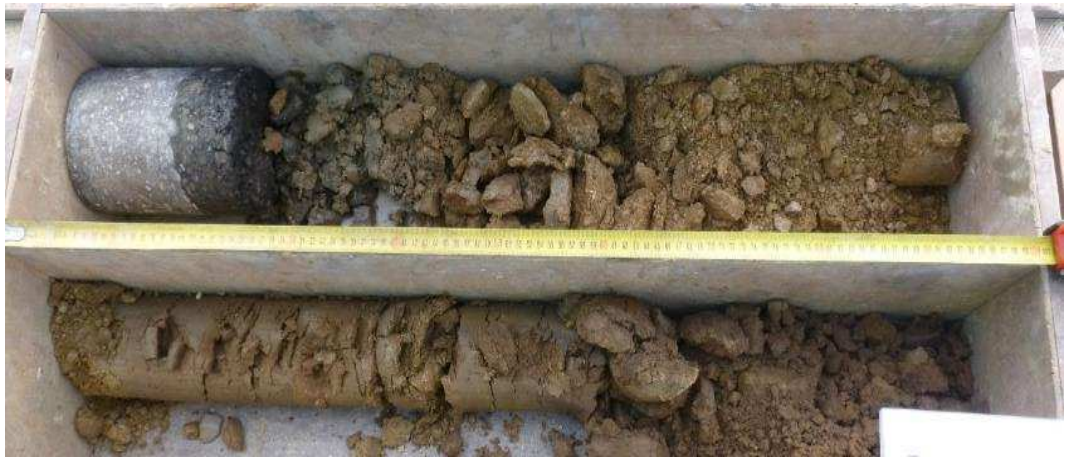
| Skladba krytu vozovky v místě sondy V14 | Povrch krytu vozovky v místě sondy V14 |

| Hloubka [m] | | | Fotodokumentace |
|---|---|---|---|
| | | | Vrt byl ukončen v hloubce 2,00 m |

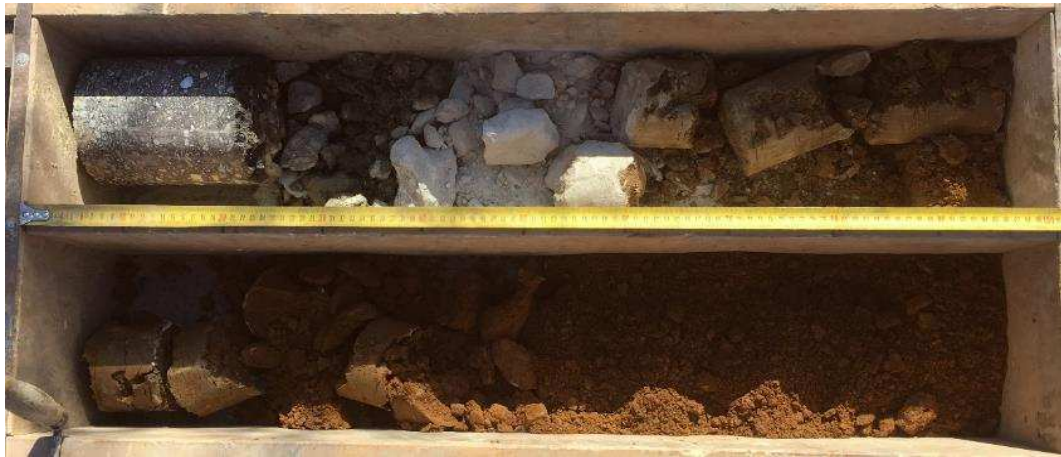
| Skladba krytu vozovky v místě sondy V15 | Povrch krytu vozovky v místě sondy V15 |

| Hloubka [m] | | | Fotodokumentace |
|---|---|---|---|
| | | | Vrt byl ukončen v hloubce 2,00 m |
