Posudek vlivu záměru na hnízdění ptáků a netopýrů

Snížení energetické náročnosti budovy Dvořákova gymnázia a SOŠE
Kralupy nad Vltavou

12.10.2018

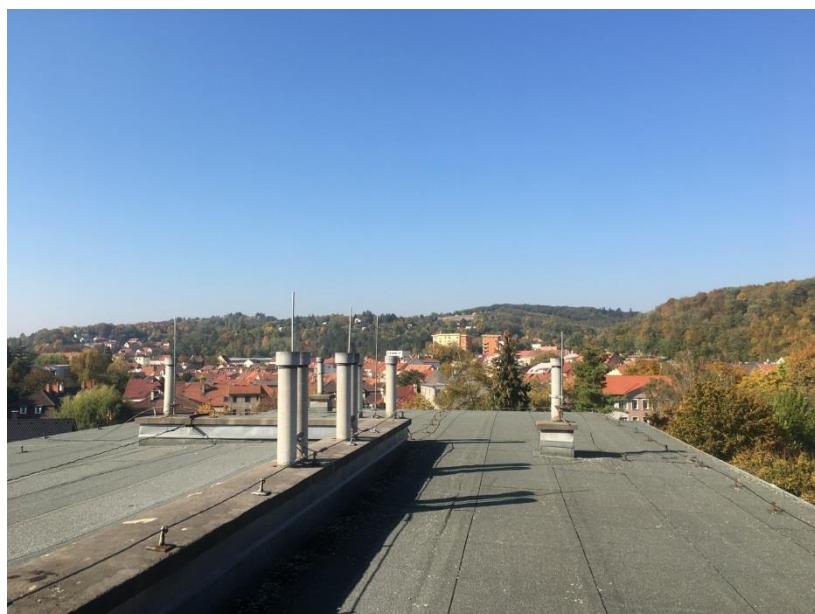
Střecha budovy

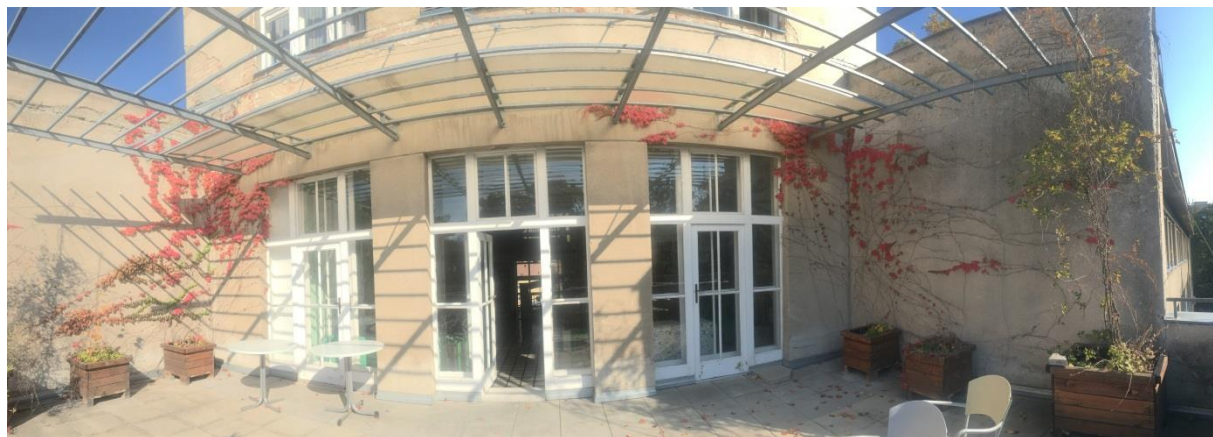
Terasa budovy

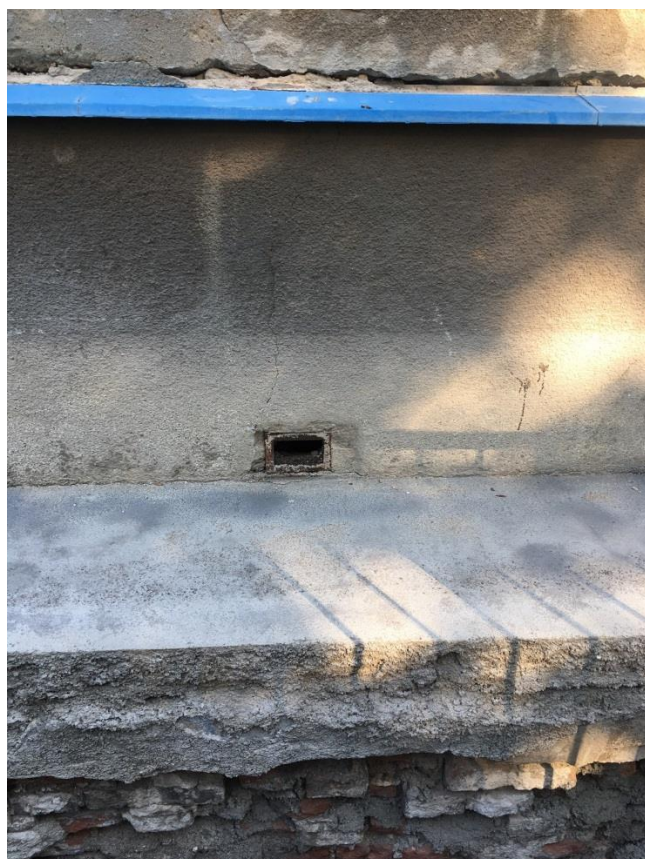
Potenciální vletový otvor - odvětrání podzemního kanálu před suterénní stěnou

Větrací otvory na budově nejsou kvůli své poloze v rovině terénu vhodné pro hnízdění žádného ptačího druhu.

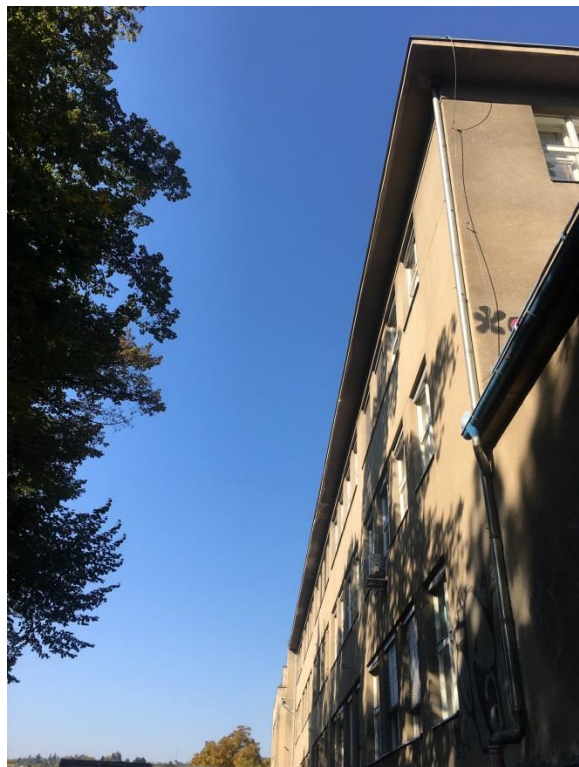
Potenciální možnosti pro uchycení hnízd ptáků v římsách budovy

Římky pod střechou budovy nebyly využívány k hnízdění jiříček, vlaštovek, ani jiného ptačího druhu.

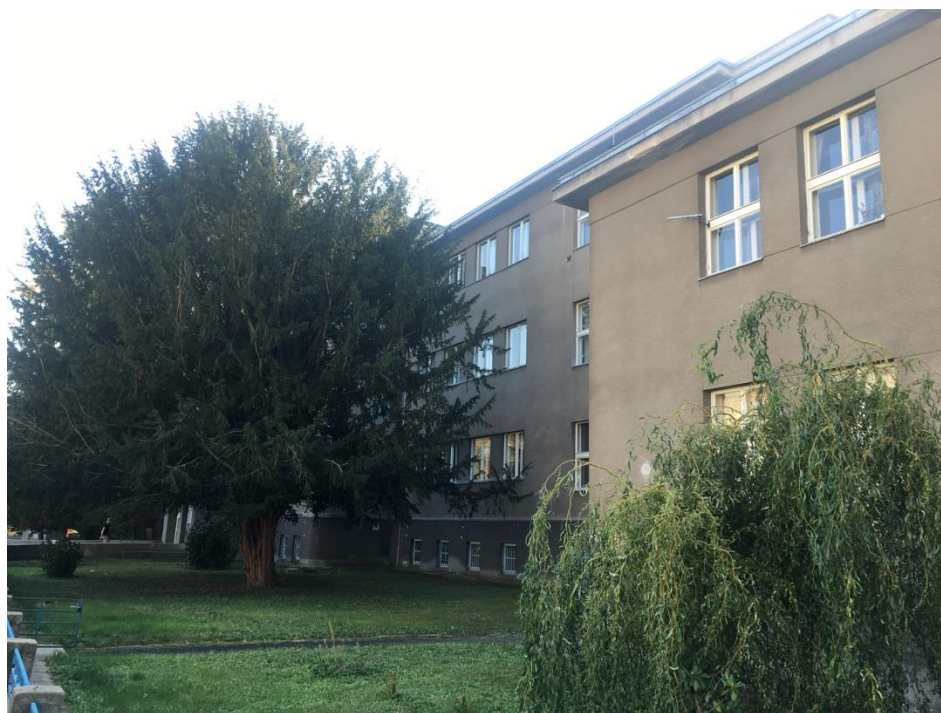
Budova je obklopena vzrostlou zelení, atraktivní pro hnízdění ptáků

- Veškeré dřeviny v blízkosti budovy ponechat bez zásahů k zachování stávajících hnízdních možností ptáků a letounů. V případě nutnosti zásahů provést přírodovědný průzkum zaměřený na hnízdění ptáků.
- V případě potřeby impregnace dřeva používat prostředky co nejméně toxické pro netopýry (tj. prostředky na bázi pyrethroidů nebo sloučeniny bóru), a aplikovat je v období od konce srpna do začátku března.
- Skla oken v budově zabezpečit proti nárazu ptáků dle metodiky České společnosti ornitologické. Za rizikové se obecně považují nezabezpečené plochy větší než 1 m² vzdálené do 30 m od souvislé zeleně ve výšce do 30 m nad zemí. Ideální řešení je například použití UV nálepek. Více možností je dostupných na www.ochranaptaku.cz

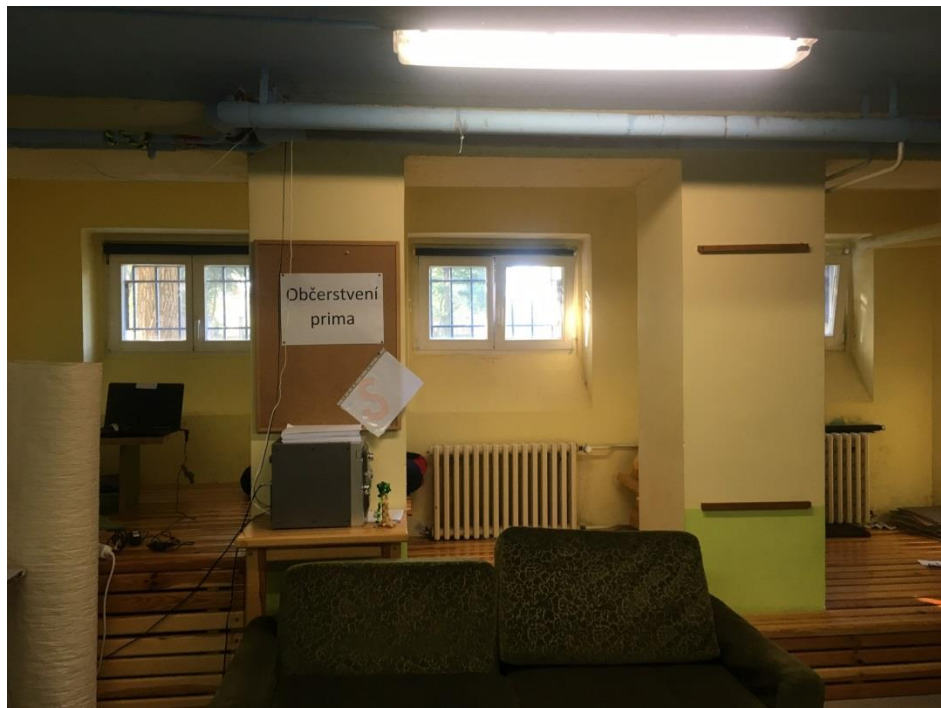
Intenzivně využívané suterénní prostory budovy

Dále bylo dle vyhlášky MHMP č.18/2009 sledováno, zda se na budově nacházejí větrací otvory, umožňující hnízdění rorýse obecného. Tuto podmínku splňují průchozí větrací otvory vedoucí do odvětrávaných prostor (dutin) v podstřeší nebo ve střešních konstrukcích budov, které mají šířku či výšku větší než 3 cm. Na budově byly nalezeny dva nezakryté větrací otvory větší než 3 cm, které se však nacházejí v rovině terénu a představují odvětrání podzemního kanálu před suterénní stěnou, a jsou proto pro hnízdění rorýse naprosto nevhodné. Tyto otvory nejsou kvůli své poloze v rovině terénu vhodné ani pro hnízdění reha domáciho. Z hlediska hnízdění netopýrů jsou otvory také nevhodné. Suterén budovy je intenzivně a takřka každodenně využíván, proto ani otevřená okna do suterénu nepředstavují atraktivní prostor pro zimování netopýrů.

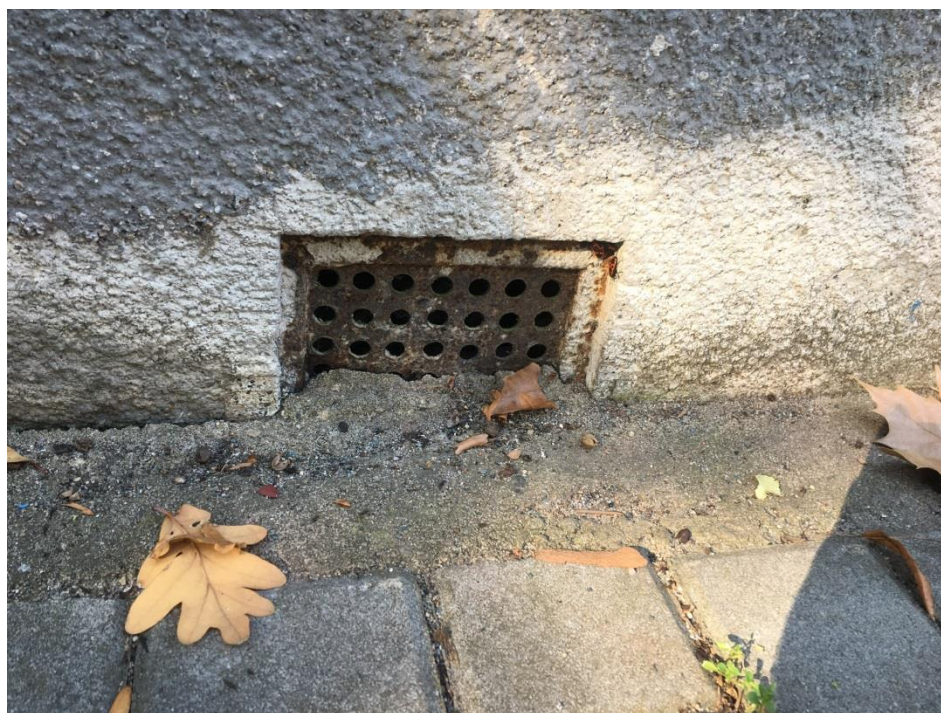
Zakrytý otvor odvětrání podzemního kanálu před suterénní stěnou
