MĚSTSKÝ ÚŘAD SLANÝ

ROZHODNUTÍ

RESTAURÁTORSKÝ ZÁMĚR

Exteriérové malby erbů na kovové podložce – Zámek Smečno

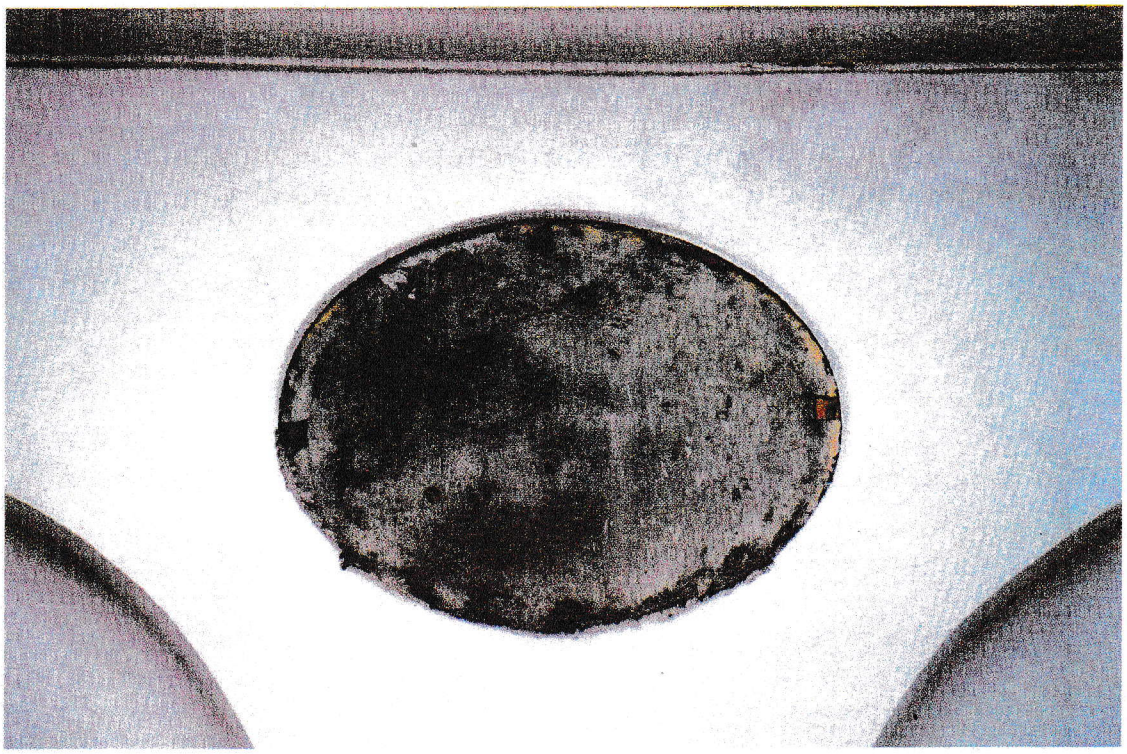
Malované erby na nádvoří Zámku ve Smečně

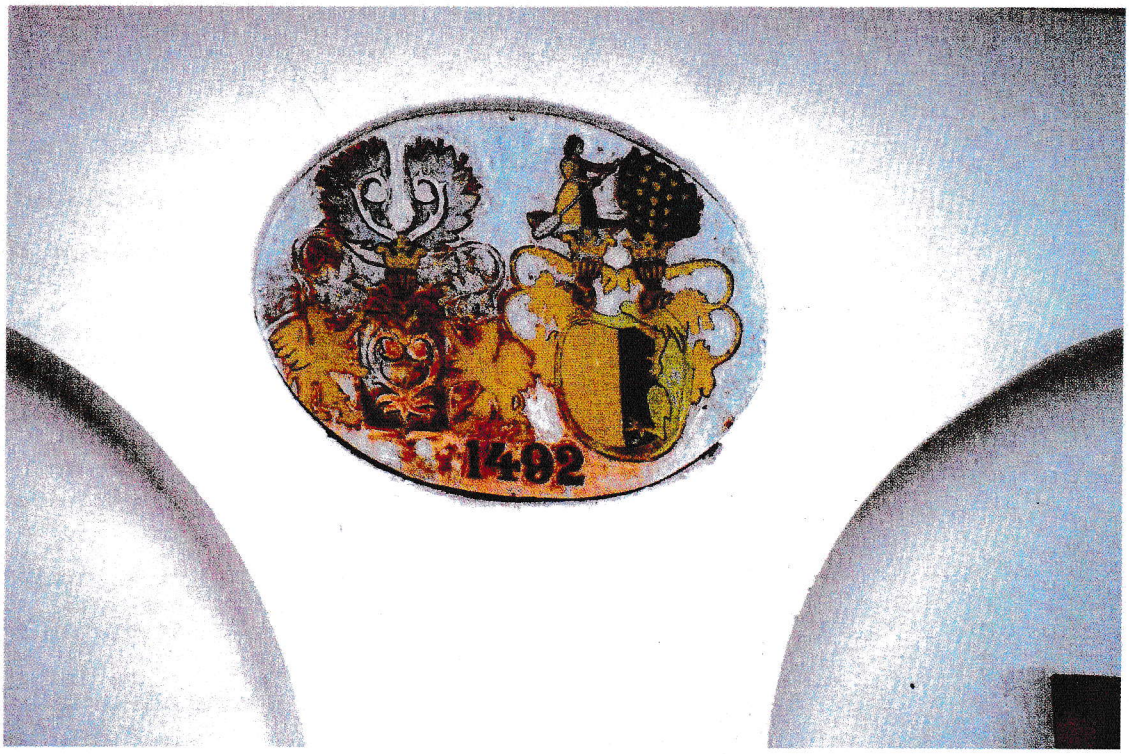
Tento záměr je zhotoven na žádost Domova Pod Lipami, který sídlí na Zámku ve Smečně. Jedná se zde o historicky hodnotné malby na kovové podložce, které jsou umístěny na nádvoří zámku pod korunní římsou objektu. Při nedávné nepřízni počasí se jeden z devatenácti erbů uvolnil a lze předpokládat, že i uchycení ostatních maleb může být destruované. Jedná se zde tedy o havarijní stav, který by měl být, co nejdříve řešen.

Uvolněný erb na nádvoří Zámku ve Smečně

18 kusů maleb na kovové podložce je nutné snést z fasády nádvoří. Jedna malba již spadla a je uložena v depozitu Zámku. Po kompletaci a zabalení děl budou desky (19ks) převezeny do ateliéru restaurátora, kde bude provedeno sfocení stavu před restaurováním a restaurátorský průzkum.

Konzervaci kovové podložky bude provádět restaurátor Jan Nikendey, který plech mírně vyrovná, okraje zaoblí. Následně abrazivně očistí celou plochu a opatří ji nástřikem zinku. Poté povrch ošetří dvousložkovým základním nátěrem rub i líc.

Navrhuji, aby na takto proti korozi dokonale ošetřený povrch byla zopakována malba erbů, která esteticky a heraldicky bude odpovídat původní koncepci.

Osazení zrestaurovaných erbů bude provádět restaurátor na místě do stávajících pozic na fasádě nádvoří Zámku. K celé akci bude vypracována restaurátorská zpráva s fotodokumentací.
