# **Most 33716-1**

Most přes potok Křenovku v obci Pernštejnec

## **HLAVNÍ PROHLÍDKA**

**Objekt: Most ev.č. 33716-1 (Most přes potok Křenovku v obci Pernštejnec)**

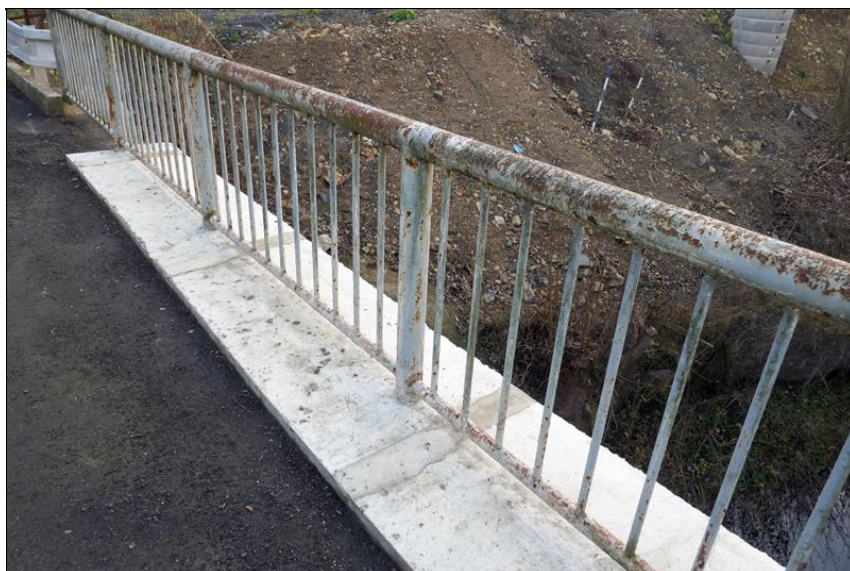
05\_leve zabradli a rimsa.jpg

#### 3.3 Římsy, obrubníky, zálivky

Vzhledem k osazenému zachytnému systému je výška obruby malá. Pro povolenou rychlost max 60km/h a osazenému zábradlí by měla být obruba minimálně 120mm.

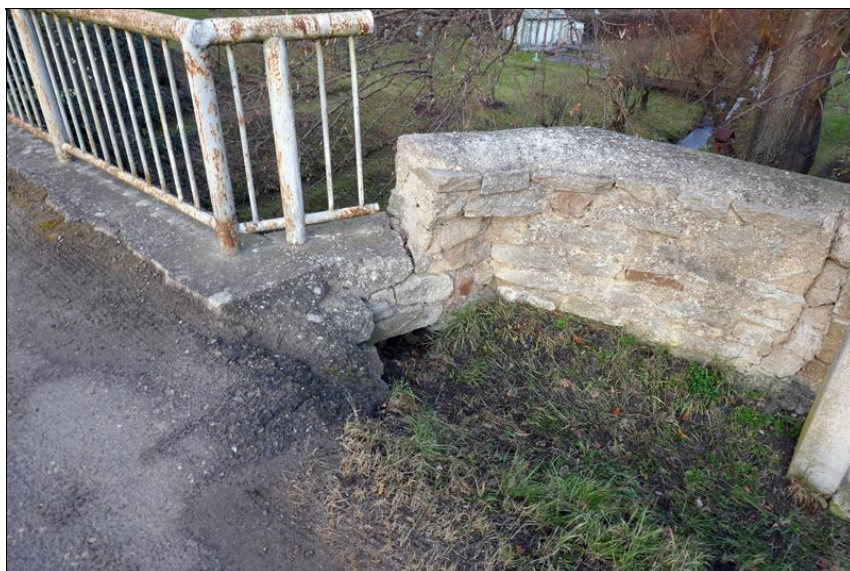
11\_odvodneni na prave strane pred mostem.jpg

#### 4.2 Zábradlí

Záchytný systém na mostě nevyhovuje platným ČSN, TP pro mosty v obci. Obruba nemá dostatečnou výšku (minimálně 120mm), aby zajistila odrazení vozidla při nárazu. Zde mělo být osazeno zábradelní svodidlo. Paradoxem je osazení svodidla před a za mostem.

#### 3.3 Římsy, obrubníky, zálivky

Vzhledem k osazenému zachytnému systému je výška obruby malá. Pro povolenou rychlost max 60km/h a osazenému zábradlí by měla být obruba minimálně 120mm.
