IMOS Brno, a.s.
Divize silniční vývoj
Olomoucká 174
627 00 Brno

DUBEN 2019

Na základě výše uvedené objednávky provedl zhotovitel diagnostický průzkum vozovky na vybraném úseku silnice II/328 spočívající ve vizuální prohlídce s grafickým záznamem a fotodokumentací poruch, měření průhybů a posouzení únosnosti vozovky, jádrových vývrtech, vrtaných sondách a rozborech asfaltové směsi a podložní zeminy. Posouzení parametrů vozovky je provedeno podle technických

Název:	Sloveč - Kněžice
Silnice:	II/328
Okres:	Nymburk
Kraj:	Středočeský
Začátek úseku (km):	21,156 = začátek obce Sloveč
Přerušení (km):	24,528 až 24,650 = nový povrch v okolí křiž. se sil. III/32419
Konec úseku (km):	26,348 = pracovní spára u křižovatky se sil. III/32827
Diagnostikovaná délka (km):	5,070

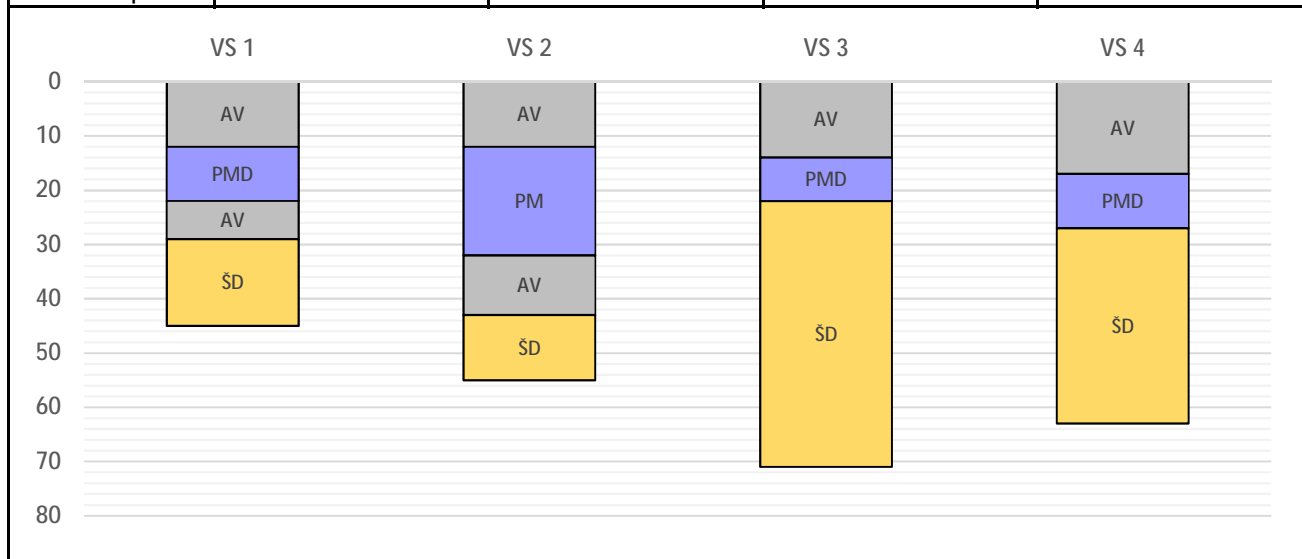
Označení	VS 1		VS 2		VS 3		VS 4	
Staničení (km)	21,458 / P		23,027 / P		24,436 / L		25,330 / P	
	materiál	tl. (cm)	materiál	tl. (cm)	materiál	tl. (cm)	materiál	tl. (cm)
1. vrstva	AV	12	AV	12	AV	14	AV	17
2. vrstva	PMD	10	PM	20	PMD	8	PMD	10
3. vrstva	AV	7	AV	11	ŠD	49	ŠD	36
4. vrstva	ŠD	16	ŠD	12				
5. vrstva								
6. vrstva								
7. vrstva								
8. vrstva								
Hloubka sondy	45 cm		55 cm		71 cm		63 cm	
Umístění sondy	0,60 m od vodičícího pr.		1,20 m od okraje		1,60 m od okraje		1,10 m od okraje	
Vzorek č. - směsný	-		-		-		-	
Vzorek č. - podloží	628		589		586		587

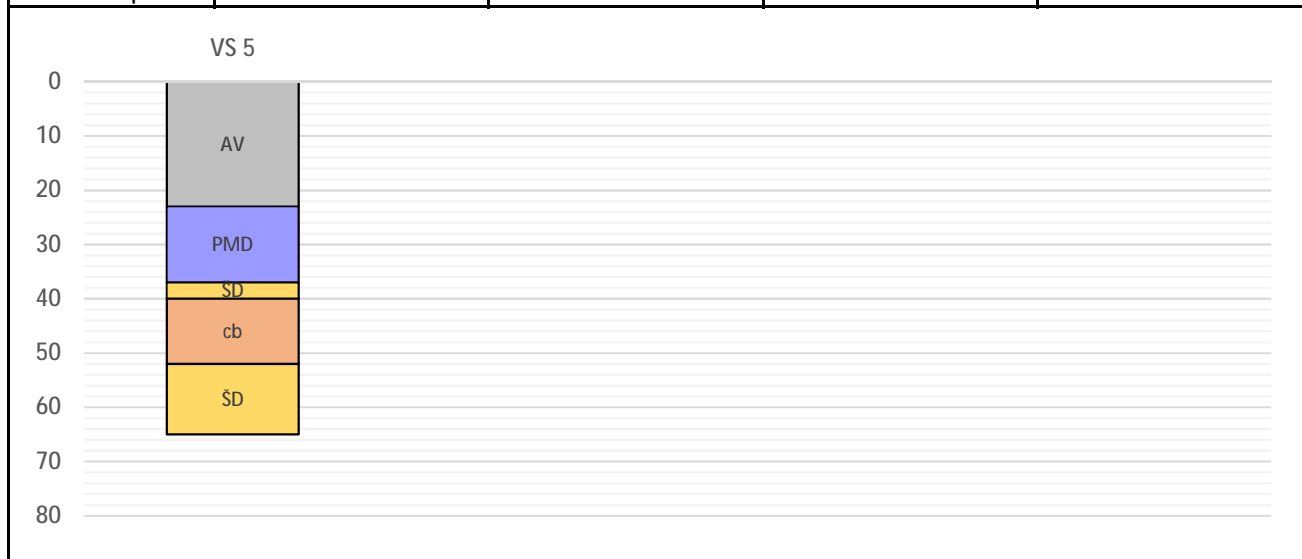
Označení	VS 5							
Staničení (km)	26,300 / L							
	materiál	tl. (cm)	materiál	tl. (cm)	materiál	tl. (cm)	materiál	tl. (cm)
1. vrstva	AV	23						
2. vrstva	PMD	14						
3. vrstva	ŠD	3						
4. vrstva	cb	12						
5. vrstva	ŠD	13						
6. vrstva								
7. vrstva								
8. vrstva								
Hloubka sondy	65 cm							
Umístění sondy	1,40 m od okraje							
Vzorek č. - směsný	-							
Vzorek č. - podloží	588

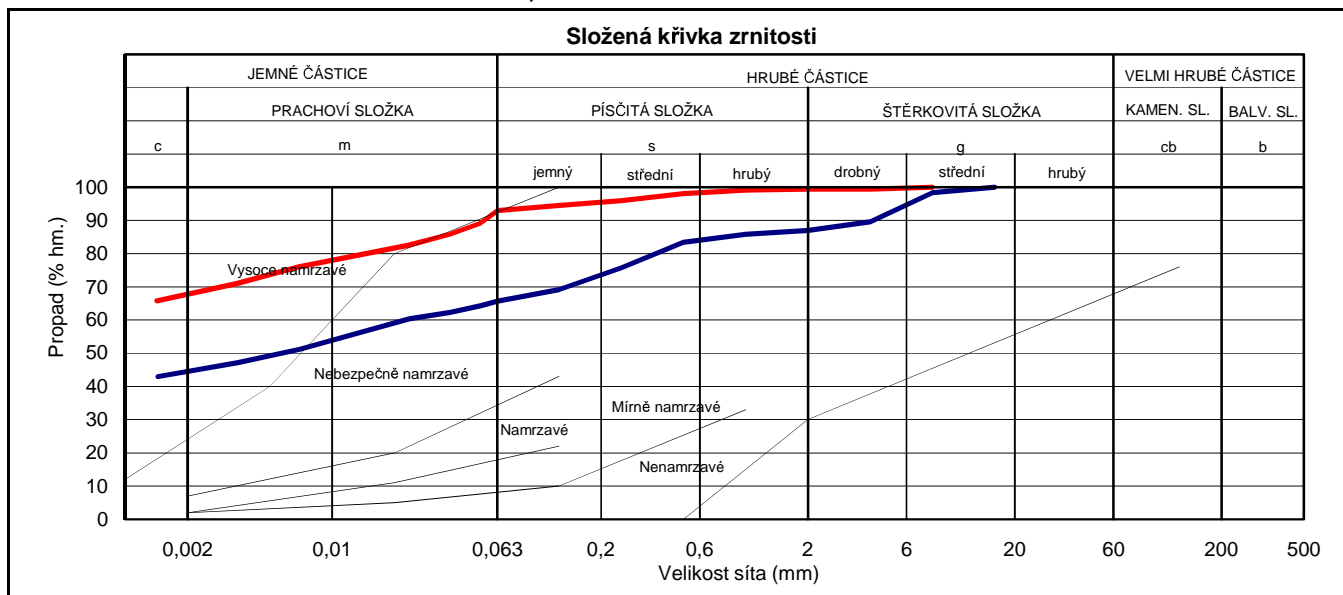
Stanovení zrnitosti zemín - ČSN EN ISO 17892-4, kap. 5.2., 5.3

Sonda	VS 1		VS 2
Staničení / jízdní pruh (km)	21,458 / P		23,027 / P
Hloubka odběru (m)	0,45 - 0,70		0,55 - 0,78
Číslo vzorku	628		589
Aktuální vlhkost (%) ČSN EN ISO 17892-1	23,38		18,33
Mez tekutosti (%) ČSN 72 1014:2005, met. A,B	47,54		45,09
Mez plasticity (%) ČSN 72 1013:2005	23,58		19,56
Číslo plasticity ČSN 73 6133	23,96		25,53
Konzistence ČSN 73 6133	1,0		1,0
Namrzavost ČSN 73 6133	vysoce namrzavá		vysoce namrzavá
Klasifikace ČSN 73 6133	F6-Cl		F6-Cl
Klasifikace ČSN EN ISO 14688-2	Cl		saCl
Vhodnost pro podloží: ČSN 72 1002:1993	VIII - X		VIII - X
Vhodnost pro podloží: ČSN 73 6133	nevhodná		nevhodná

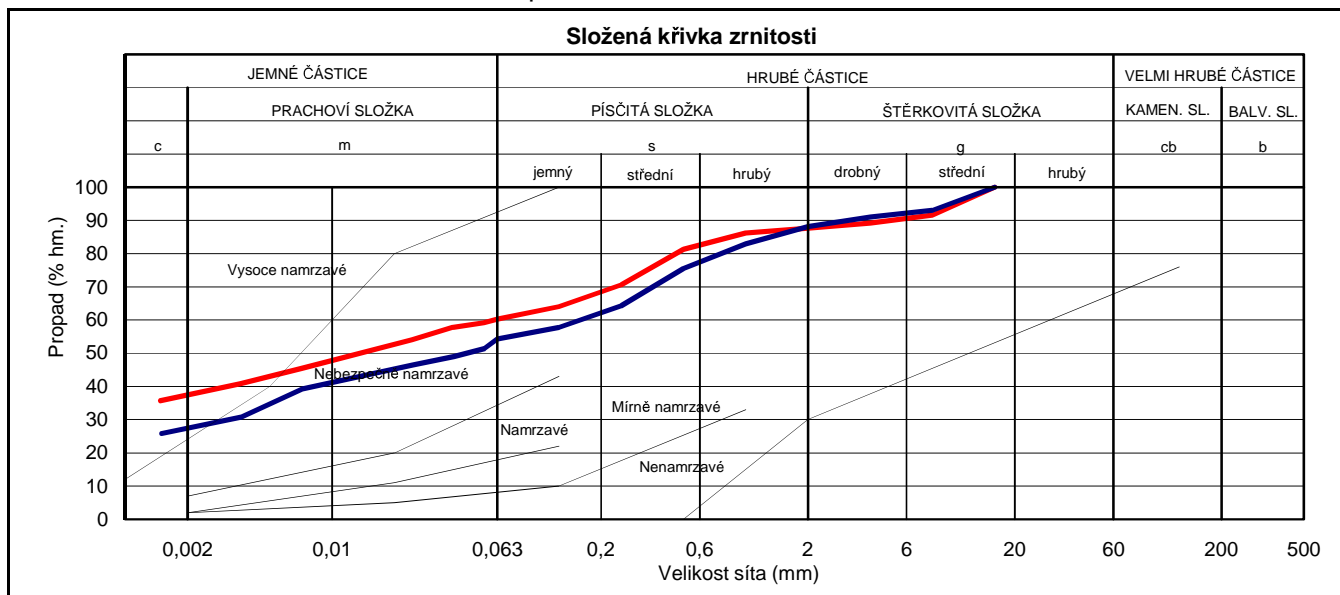
Stanovení zrnitosti zemín - ČSN EN ISO 17892-4, kap. 5.2., 5.3

Sonda	VS 3		VS 4
Staničení / jízdní pruh (km)	24,436 / L		25,330 / P
Hloubka odběru (m)	0,71 - 0,95		0,63 - 0,95
Číslo vzorku	586		587
Aktuální vlhkost (%) ČSN EN ISO 17892-1	19,36		24,33
Mez tekutosti (%) ČSN 72 1014:2005, met. A,B	36,24		46,87
Mez plasticity (%) ČSN 72 1013:2005	19,25		27,94
Číslo plasticity ČSN 73 6133	16,99		18,93
Konzistence ČSN 73 6133	1,0		1,2
Namrzavost ČSN 73 6133	nebezpečně namrzavá		nebezpečně namrzavá
Klasifikace ČSN 73 6133	F4-CS		F3-MS
Klasifikace ČSN EN ISO 14688-2	saCl		saCl
Vhodnost pro podloží: ČSN 72 1002:1993	VII - IX		VII - IX
Vhodnost pro podloží: ČSN 73 6133	podmínčně vhodná		podmínčně vhodná

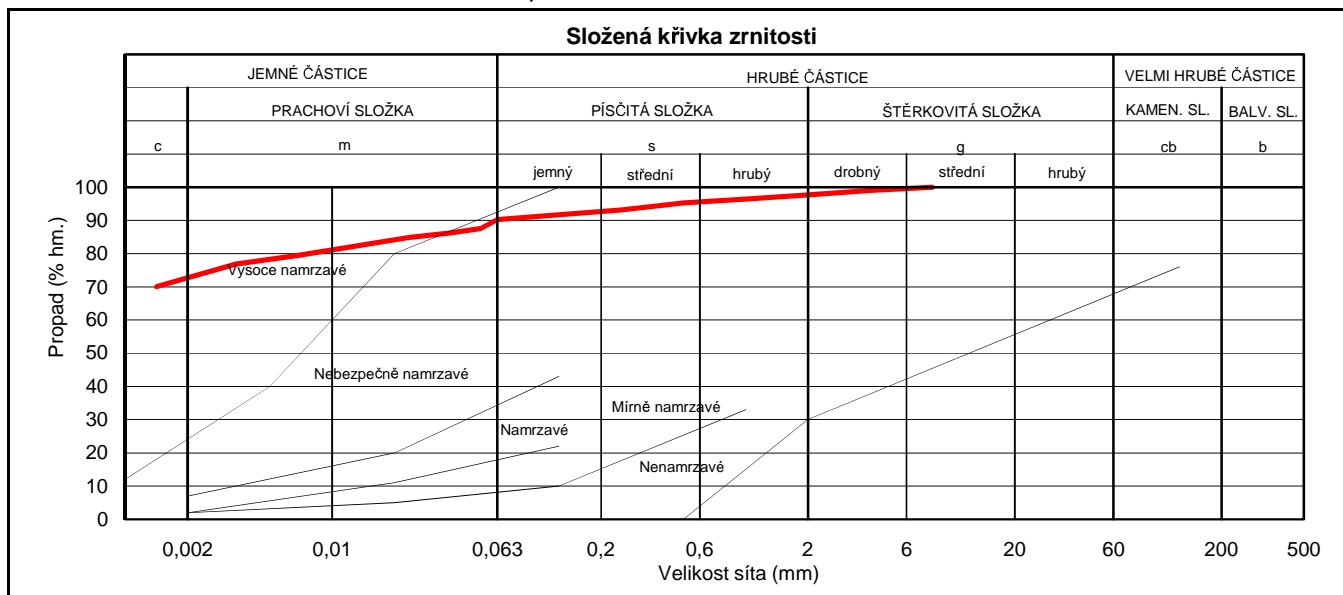
Stanovení zrnitosti zemín - ČSN EN ISO 17892-4, kap. 5.2., 5.3

Sonda	VS 5	
Staničení / jízdní pruh (km)	26,300 / L	
Hloubka odběru (m)	0,65 - 0,85	
Číslo vzorku	588	
Aktuální vlhkost (%)	ČSN EN ISO 17892-1	33,09
Mez tekutosti (%)	ČSN 72 1014:2005, met. A,B	59,85
Mez plasticity (%)	ČSN 72 1013:2005	33,33
Číslo plasticity	ČSN 73 6133	26,52
Konzistence	ČSN 73 6133	1,0
Namrzavost	ČSN 73 6133	vysoce namrzavá
Klasifikace	ČSN 73 6133	F7-MH
Klasifikace	ČSN EN ISO 14688-2	CI
Vhodnost pro podloží:	ČSN 72 1002:1993	VII - IX
Vhodnost pro podloží:	ČSN 73 6133	nevhodná
