IMOS Brno, a.s.
Divize silniční vývoj
Olomoucká 174
627 00 Brno

DUBEN 2020

Na základě výše uvedené objednávky provedl zhotovitel diagnostický průzkum vozovky na vybraném úseku silnice III/33721 spočívající ve vizuální prohlídce s grafickým záznamem a fotodokumentací

Název: Močovice
Silnice: III/33721
Okres: Kutná Hora
Kraj: Středočeský
Začátek úseku (km): 0,400
Konec úseku (km): 0,850
Délka úseku (km): 0,450

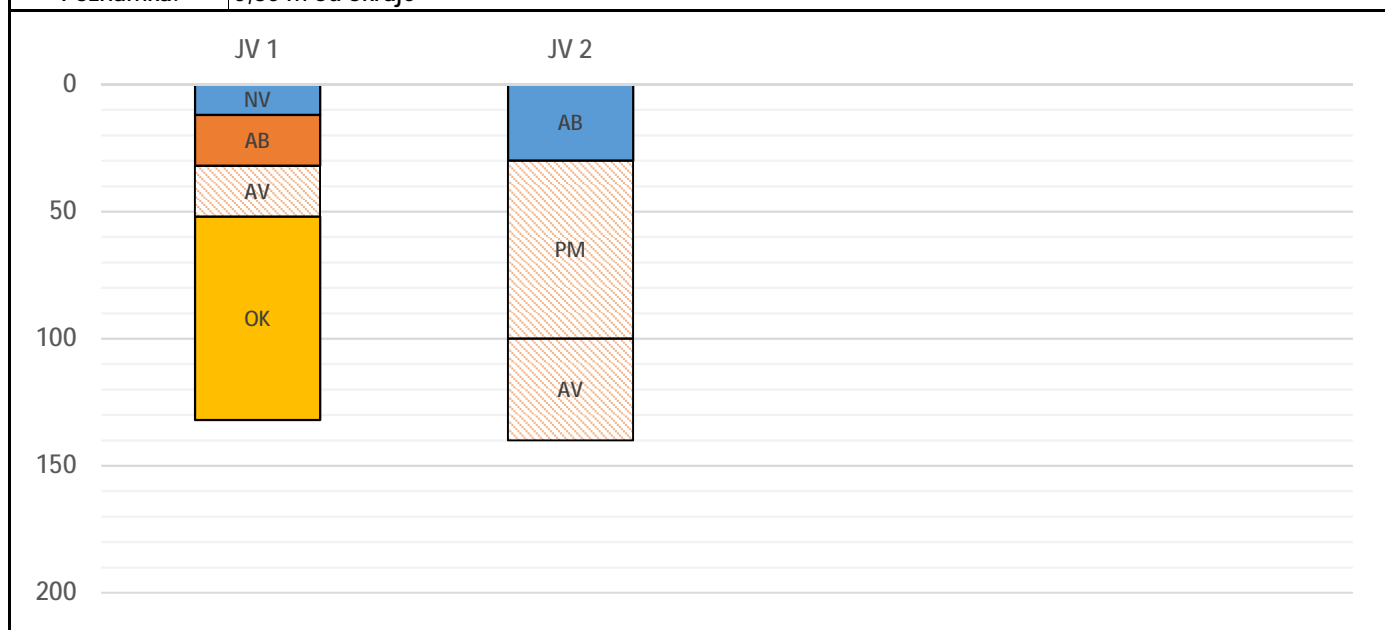
JV 1	Směs:	NV	AB	AV	OK							ŠD	TOV	TKV	CTJV
km 0,557 / L	TL. (mm)	12	20	20	80							-	32	52	132
Poznámka:	0,80 m od okraje														
JV 2	Směs:	AB	PM	AV								ŠD	TOV	TKV	CTJV
km 0,694 / L	TL. (mm)	30	70	40								-	30	30	30
Poznámka:	0,80 m od okraje

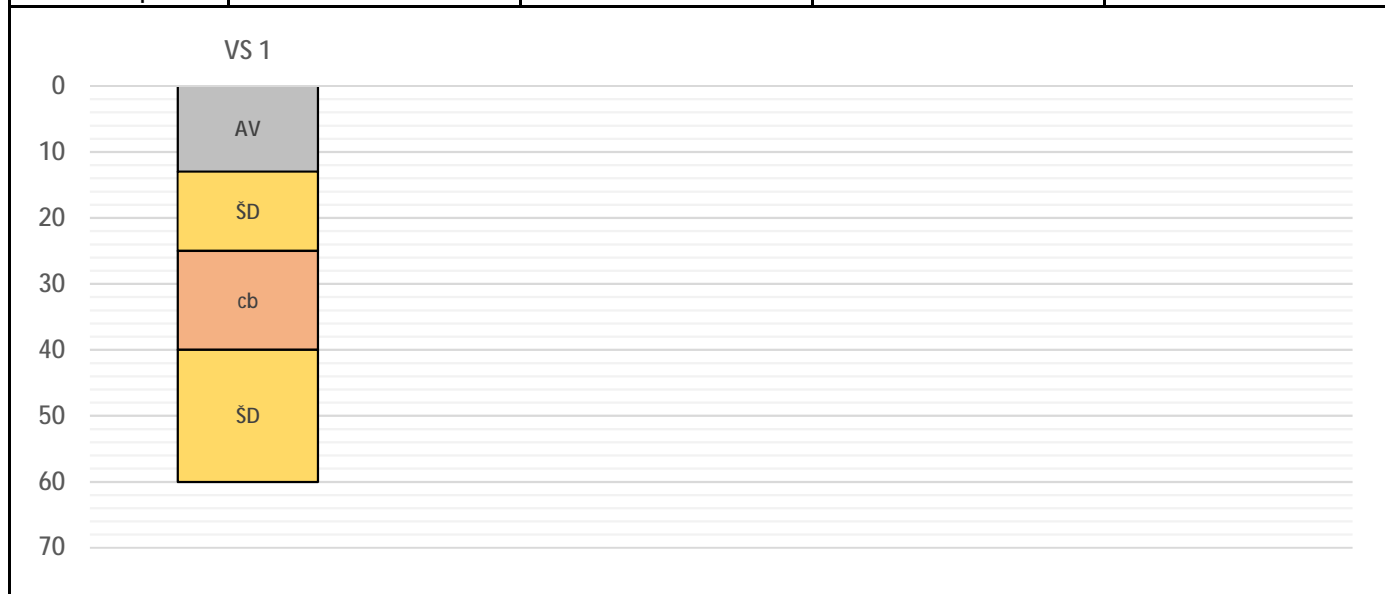
Označení	VS 1							
Staničení (km)	0,557 / L							
	materiál	tl. (cm)	materiál	tl. (cm)	materiál	tl. (cm)	materiál	tl. (cm)
1. vrstva	AV	13						
2. vrstva	ŠD	12						
3. vrstva	cb	15						
4. vrstva	ŠD	20						
5. vrstva								
6. vrstva								
7. vrstva								
8. vrstva								
Hloubka sondy	60 cm							
Umístění sondy	0,80 m od okraje							
Vzorek č. - směsný	1162							
Vzorek č. - podloží

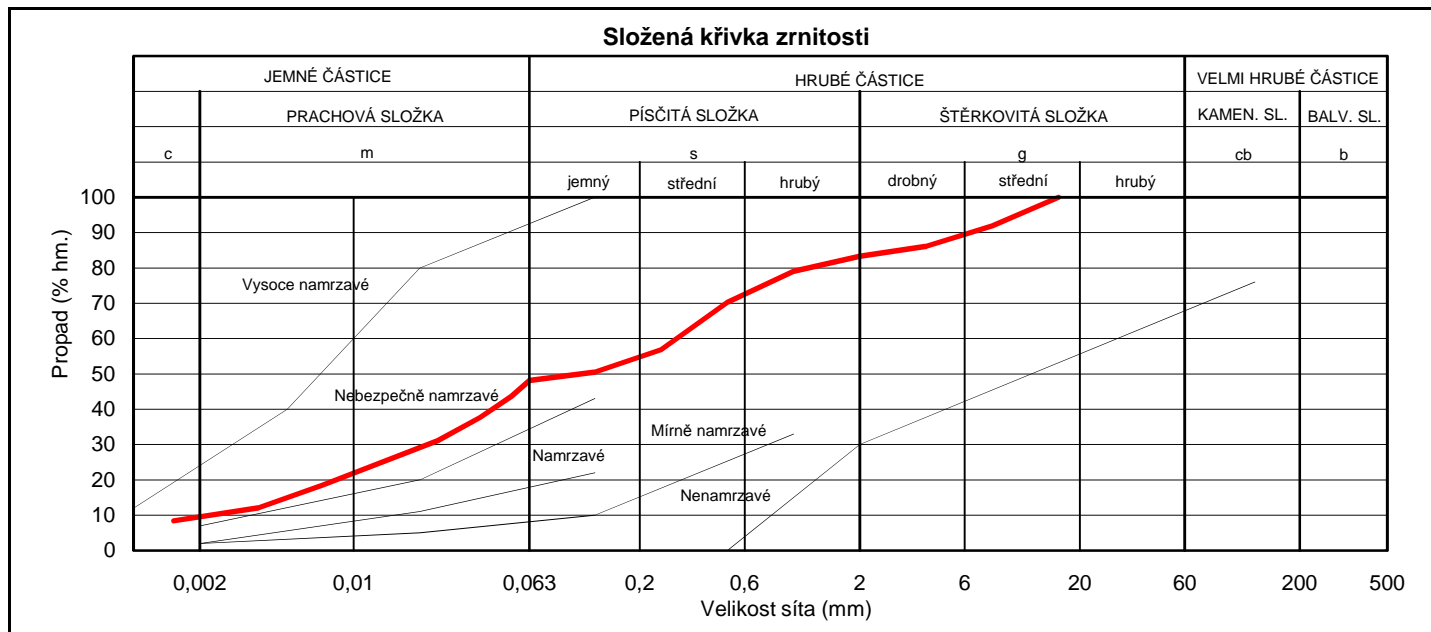
Sonda	VS 1	
Staničení / jízdní pruh (km)	0,557 / L	
Hloubka odběru (m)	od 0,60	
Číslo vzorku	1133	
Aktuální vlhkost (%)	ČSN EN ISO 17892-1	13,88
Mez tekutosti (%)	ČSN 72 1014:2005, met. A,B	24,56
Mez plasticity (%)	ČSN 72 1013:2005	18,39
Číslo plasticity	ČSN 73 6133	6,17
Konzistence	ČSN 73 6133	1,7
Namrzavost	ČSN 73 6133	nebezpečně namrzavá
Klasifikace	ČSN 73 6133	F4-CS
Klasifikace	ČSN EN ISO 14688-2	saciSi
Vhodnost pro podloží:	ČSN 72 1002:1993	V - VII
Vhodnost pro podloží:	ČSN 73 6133	podmínečně vhodná
