# OBJEKT Č.2 - CHÁNĚNÉ BYDLENÍ

STUDIE REKONSTRUKCE OBJEKTU Č.2

ZMĚNA UŽÍVÁNÍ, NÁSTAVBA, PŘÍSTAVBA 11/2022

# 1) ÚVOD, OBSAH

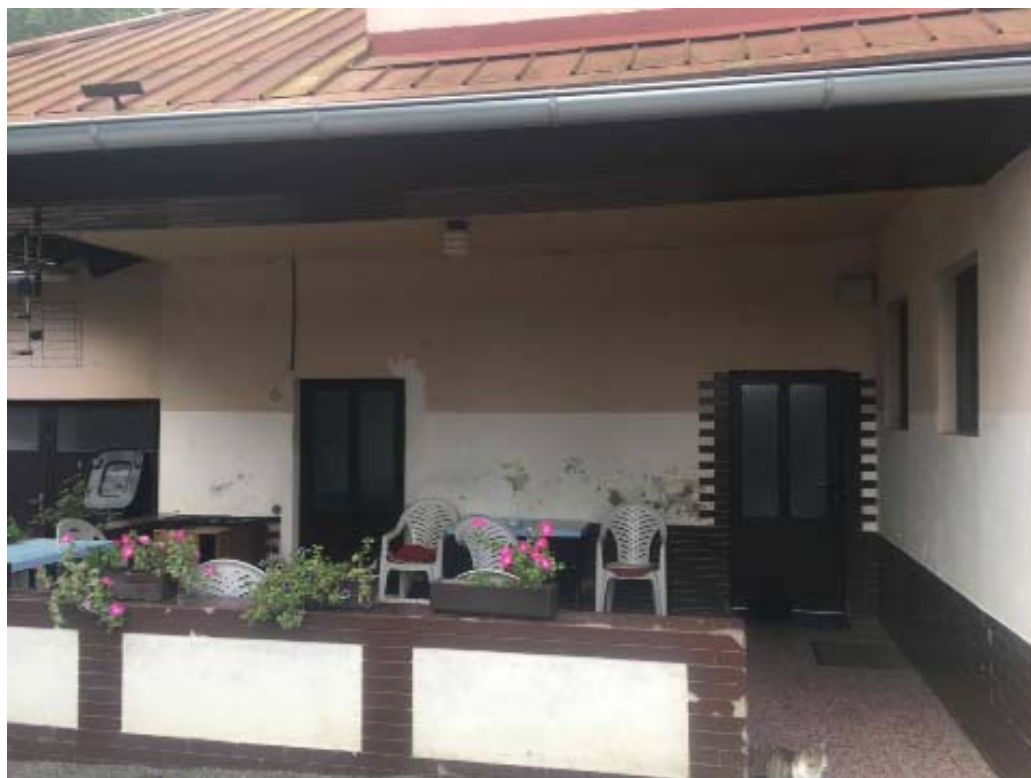
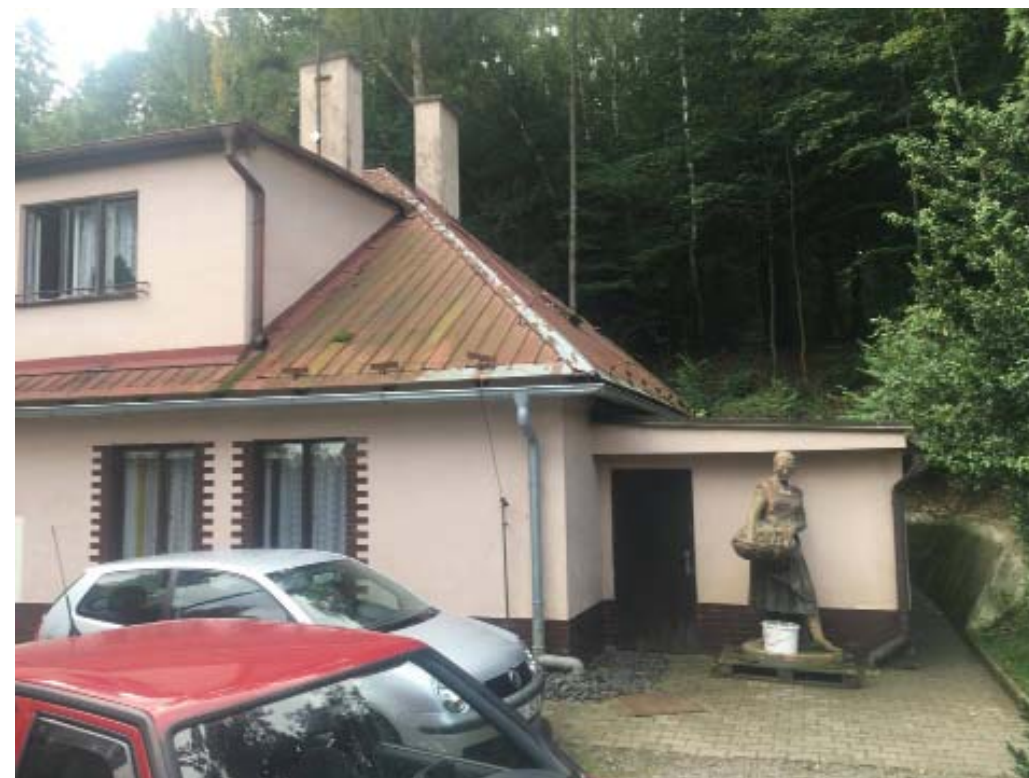
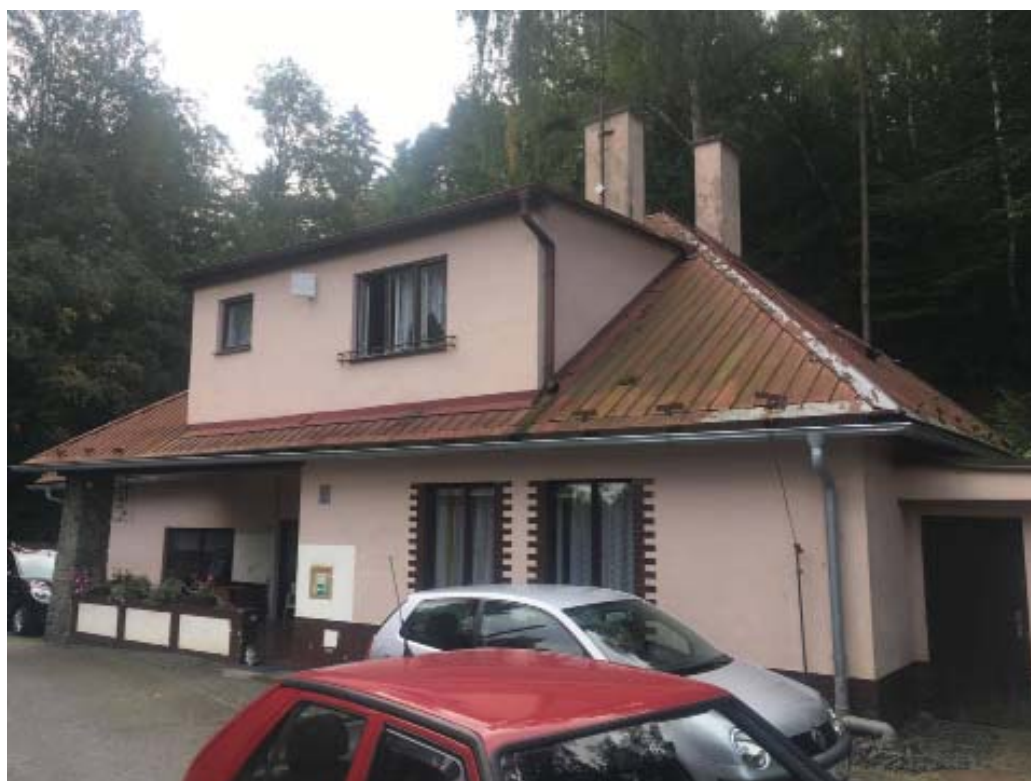
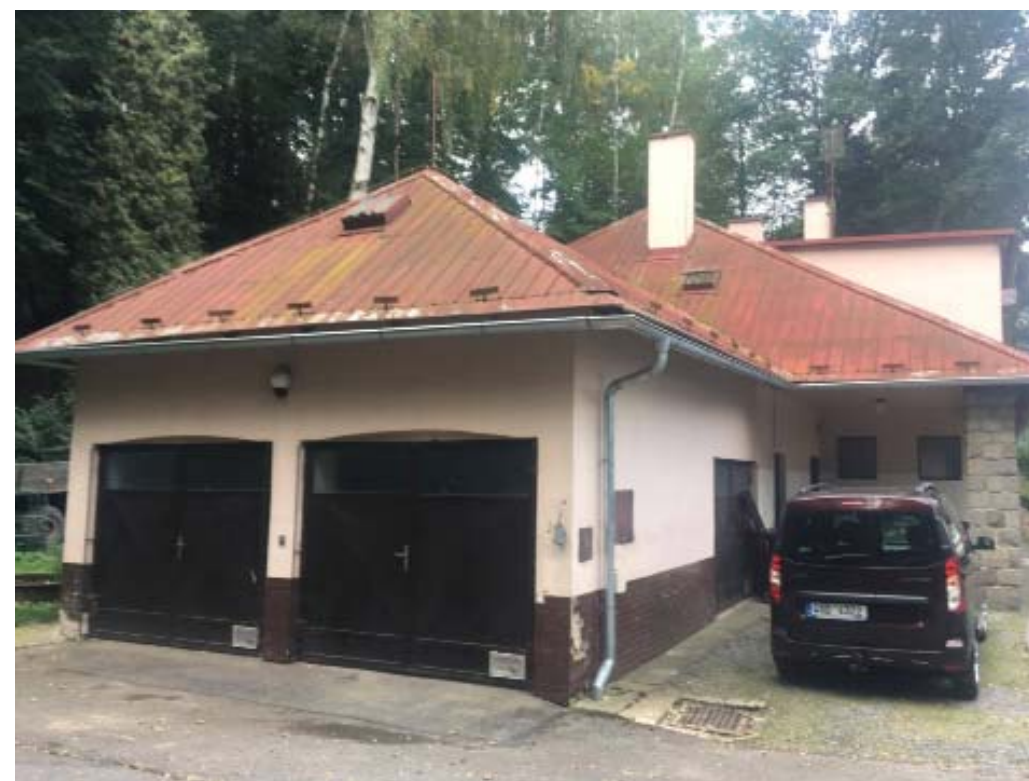
- nosné zdivo je rovinné, bez prasklin. Jeví se jako celistvé, po sanaci zatékání, zamezení vztlínání vlhkosti a doplnění degradovaných cihel bude využitelné v celkovém rozsahu. Zdivo je viditelně vlhké jak z exteriéru, tak i z interiéru. Jedná se vadu vztlínání vlhkosti, v průměru do výšky 0,5m. Z exteriéru je obvodové zdivo v jižní části objektu poškozené dlouhodobým zatékáním dešťové vody s poškozenými degradovanými cihlami.

Na celém obvodu objektu je zřejmá vlhkost zdiva, projevy jsou oddělené vnější povrchy (obklady, omítky).

- zdivo je částečně obloženo keramickým glazovaným obkladem, který plošně odpadá, není možné zachovat, stejně tak i vnější omítky

- Krov je díky poruchám plechové krytiny dlouhodobě vystaven zatékání. Jeho stav a stáří nevyhovuje návrhovému stavu. Je třeba provést nový krov, vhodný pro navrhovanou vestavbu.

- Krytina jeví poruchy propustnosti. Je třeba provést novou krytinu.

- Vzhledem k systémovým závadám objektu je nutné odstranit všechny konstrukce, které zakrývají vlhké a poškozené části objektu – omítky, obklady, podlahové vrstvy, zpevněné plochy parteru domu a sanovat
