Most 24427-2

Most přes potok za obcí Byšice

HLAVNÍ PROHLÍDKA

Datum provedení prohlídky: 13.10.2022

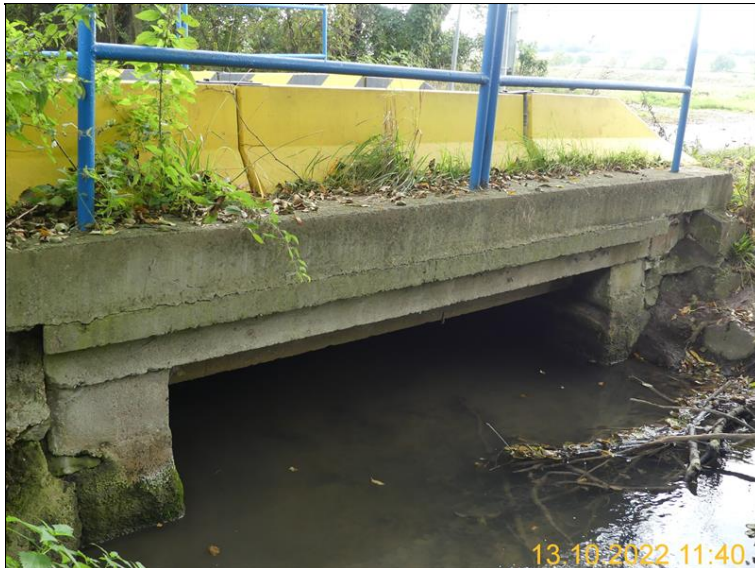
Pravá římsa

[3.1]	3.1	Vozovka	Na vozovce nerovnosti, výtlučky a nekvalitní vysprávkky. Prorůstající vegetace podél krajnic, hromadění nečistot.
[3.2]	3.3.1	římsa	Beton římsy degraduje. Levá římsa je uvolněná a zvedlá kvůli tlaku pařezu u levého boku OP2.
