Most 174-008

Most přes potok za obcí Hudčice

HLAVNÍ PROHLÍDKA

Datum provedení prohlídky: 28.10.2020

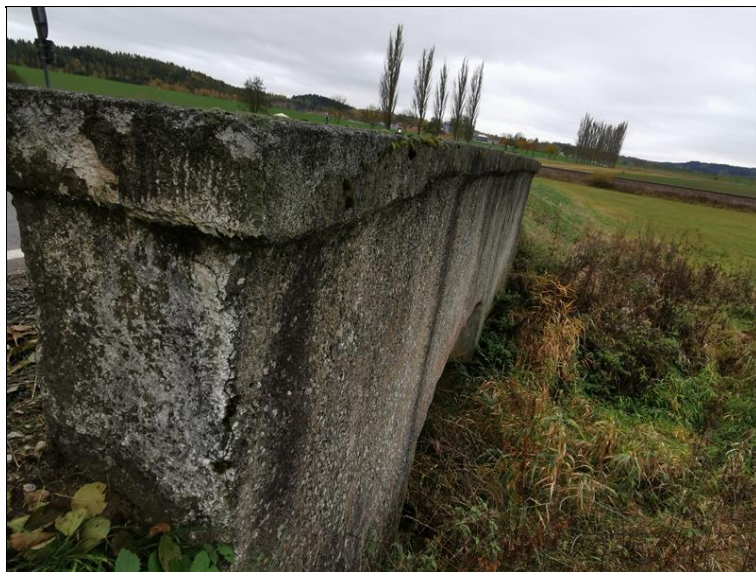
Ochranná omítka parapetních zídek částečně odpadá. v odhaleném zdivu je vypadané spárování. Na zídkách jsou četné svislé trhliny. Podél zídek i na zídkách je uchycená vegetace.

Pohled na pravou římsu mostu.
