ZPRÁVA O DIAGNOSTICKÉM PRŮZKUMU VOZOVKY

**Stavba: Návrh opravy konstrukce vozovky
 č. III/00711 Hřebeč**

Z P R Á V A č . Z P / 1 3 6 0 2 7 / 2 0 1 9

**Návrh opravy konstrukce vozovky
III/00711 Hřebeč**

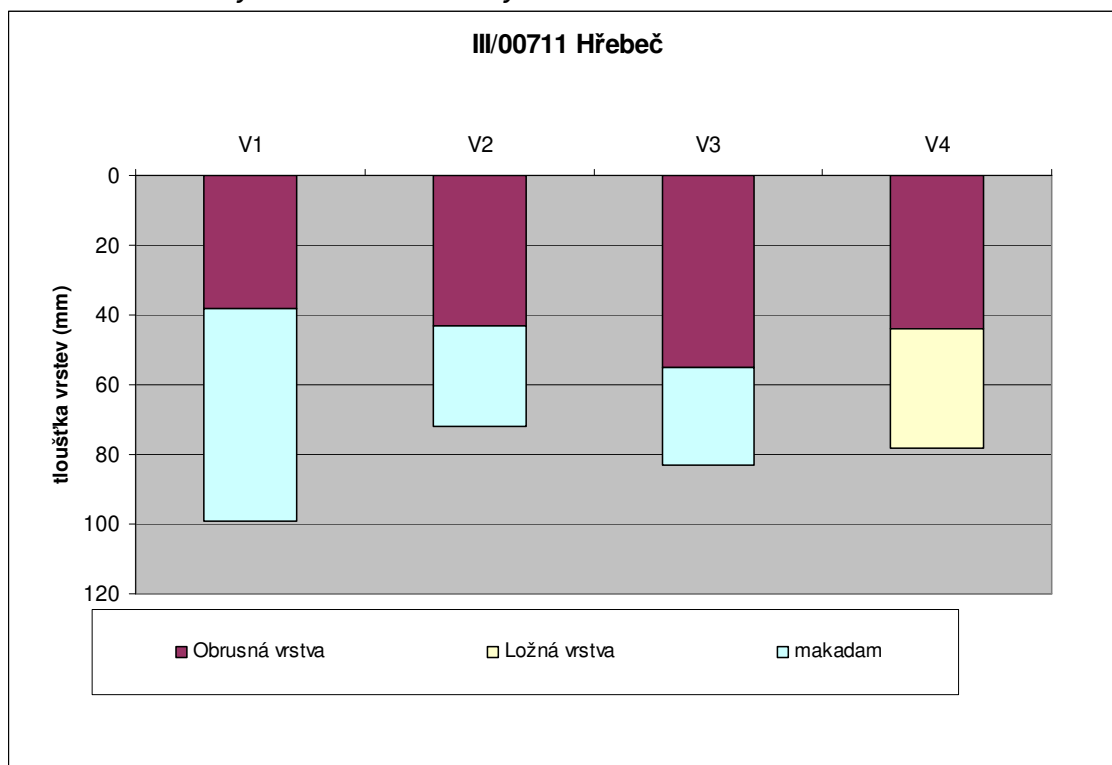
Obr. 1.D Tloušťky asfaltem stmelených konstrukčních vrstev

Obrusná vrstva	Ložná vrstva	makadam	celkem
V1	3,562 PS	38		61	99
V2	3,900 LS	43		29	72
V3	4,260 PS	55		28	83
V4	4,660 LS	44	34		78

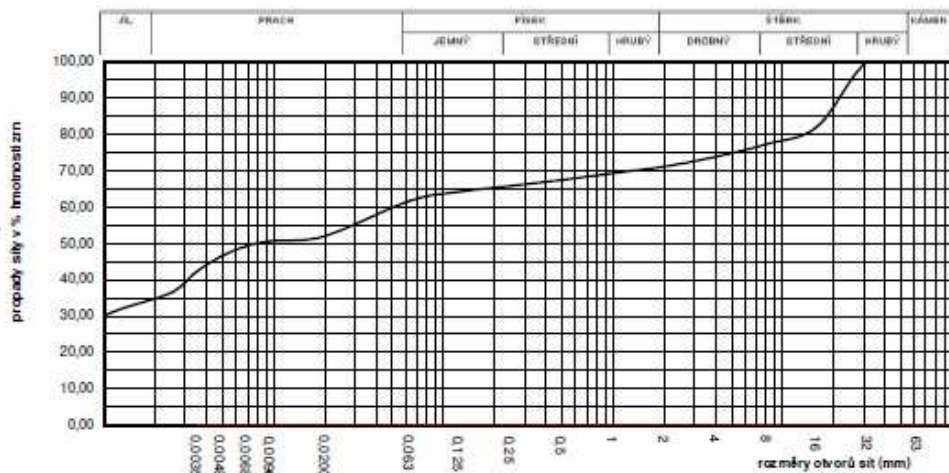
KŘÍVKA ZRNITOSTI ZEMÍN

korzistenční meze		propady na jednotlivých sítích (%)				
mez tekutosti:	46,8	125	63	32	16	8
mez plasticity:	24,1	100,0	100,0	100,0	82,1	77,2
index plasticity:	22,7	4	2	1	0,5	0,25
nadsítné / podsítné (%)		73,7	71,1	69,2	67,4	65,8
zrna > 125 mm	0,0	0,125	0,063	0,02	0,007	0,004
zrna < 0,002 mm	36,5	64,2	61,6	52,0	50,6	49,2

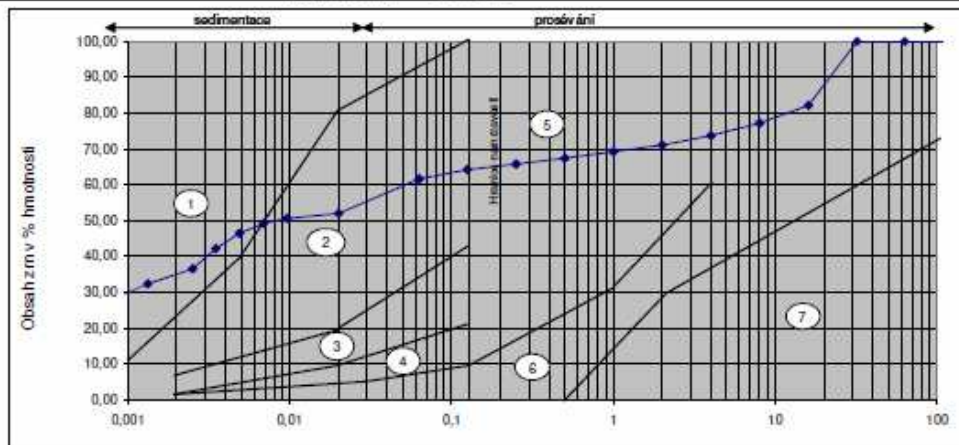
Kritérium namrzavosti podle zmitosti zeminy ČSN 73 6133

název akce:	III/00711 Hřebeč	kód akce:	2019000038
označení vzorku:	IN-S1	lab. číslo:	19-0150
datum odběru in situ:	18.04.2018	místo odběru:	sonda č. 1
dodání do laboratoře:	18.04.2019	popis vzorku:	jíl písčité
zahájení zkoušky:	23.04.2019	(vizuální)	
		barva vzorku:	šedo žlutá

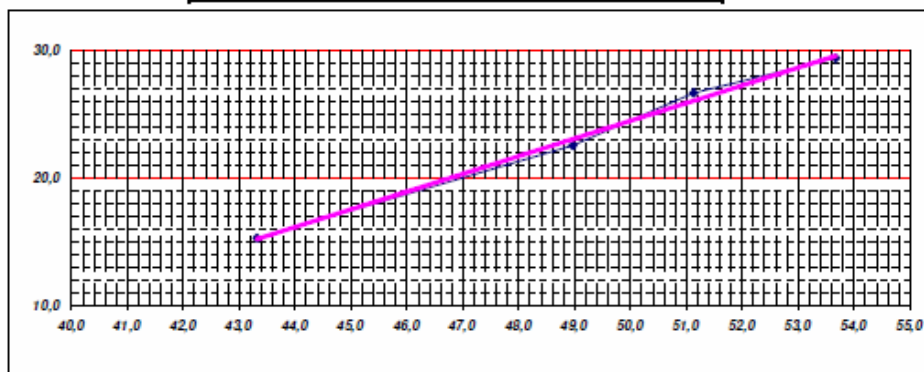
Podklady pro vynesení grafu	vlhkost	penetrace kužele
měření 1	43,3	15,3
měření 2	49,0	22,6
měření 3	51,1	26,7
měření 4	53,7	29,4

Vlhkost na mezi plasticity odpovídá penetraci 20 mm pro kužel 80g/30°, resp. 10mm pro kužel 60g/60°

w_L 46,8 %
