Most 3271-2

Most přes zavlažovací kanál před Starým Kolínem

HLAVNÍ PROHLÍDKA

Datum provedení prohlídky: 17.12.2021

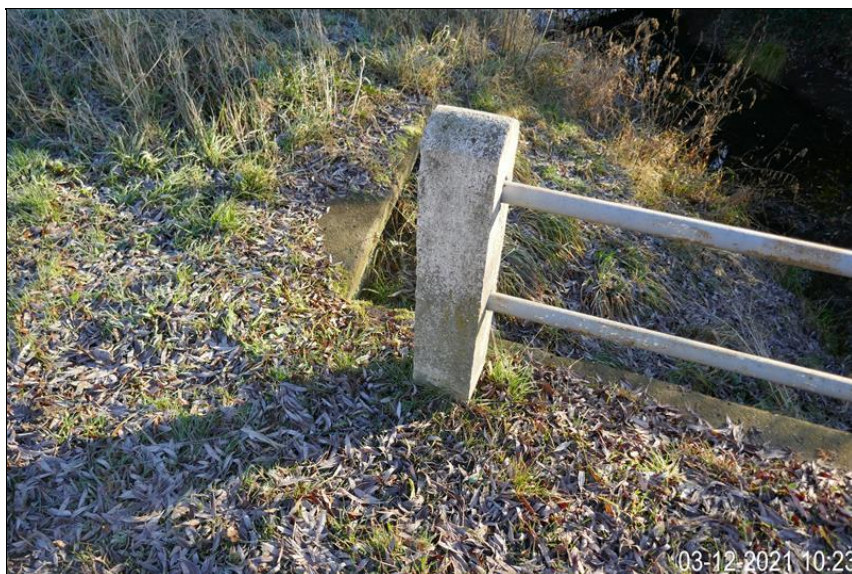
ukončení pravé římsy za O2

4.2 Zábradlí

Zábradlí je ve špatném technickém stavu. Ocelové trubky korodují, PKO se odlupuje. Betonové sloupky jsou rozpraskané a některé naprosto nefunkční. Zábradlí neplní svou funkci. Není odrazný pruh, římsa je níže než vozovka.

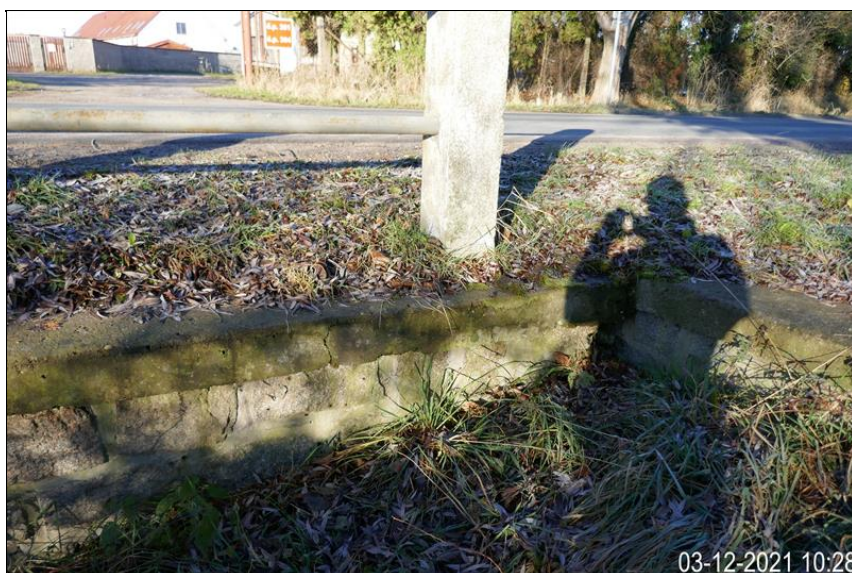
ukončení římsy na pravé straně

4.7 Cizí zařízení

Chránička na pravém boku zasahuje do průtočného profilu mostního otvoru. Chránička koroduje.

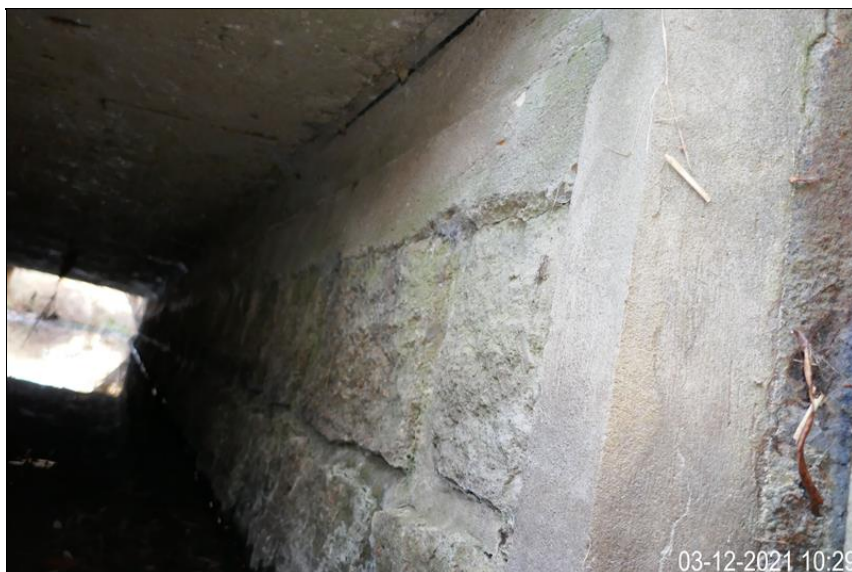
líc O2

V podhledu vnitřní plochy NK je patrná obnažená korodující nosná výztuž s odtrženou nedostatečnou krycí vrstvou. Výskyt je plošný a nezávisí na zatékání, problém nejspíše vznikl v době výstavby.

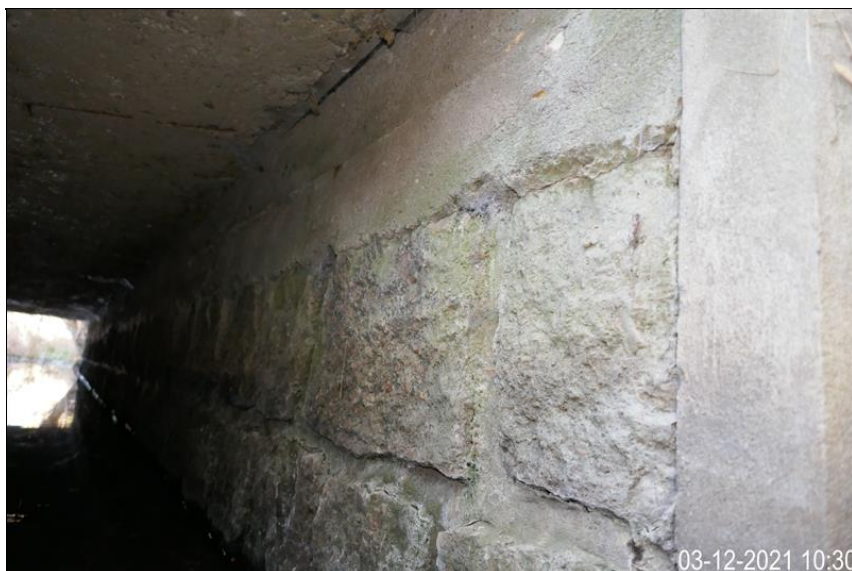
líc O2

V podhledu vnitřní plochy NK je patrná obnažená korodující nosná výztuž s odtrženou nedostatečnou krycí vrstvou. Výskyt je plošný a nezávisí na zatékání, problém nejspíše vznikl v době výstavby.

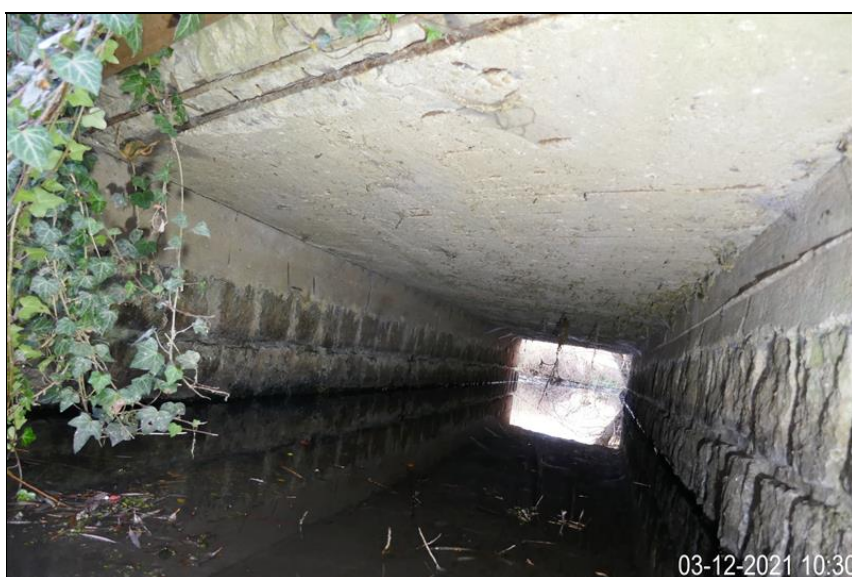
líc O1 a podhled NK

Následkem dlouhodobého stékání vody na oba boky NK zde na podhledu desky v pruhu podél spodní hrany plošný odštěp krycí vrstvy + koroze odhalené výztuže. V poruše postupuje mrazový rozpad betonu. Horší stav u L portálu, kde šířka poruchy dosahuje cca 45 cm a korodují min. 4 vložky na P straně 2

vložky.

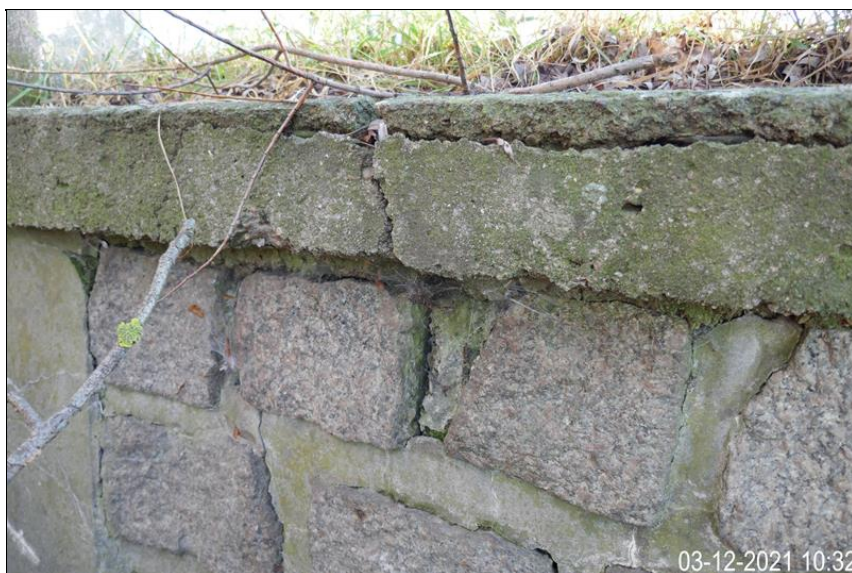
levá římsa - detail

V obou čelech desky NK nezasnované otvory po odběru vzorků betonu jádrovým vrtáním z diagnostického průzkumu.

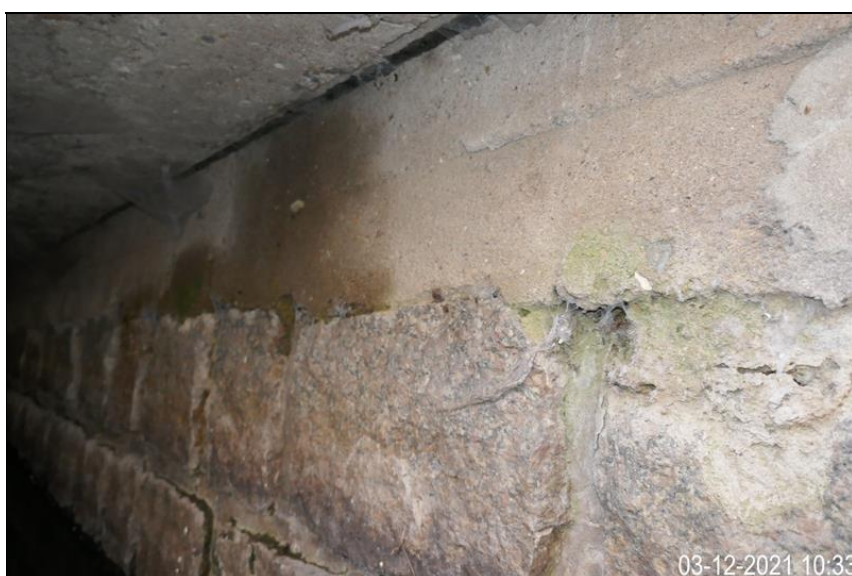
líc O1

Následkem dlouhodobého stékání vody na oba boky NK zde na podhledu desky v pruhu podél spodní hrany plošný odštěp krycí vrstvy + koroze odhalené výztuže. V poruše postupuje mrazový rozpad betonu. Horší stav u L portálu, kde šířka poruchy dosahuje cca 45 cm a koroďují min. 4 vložky na P straně 2 vložky.
